4号機使用済燃料貯蔵プール スキマサージタンク水位低下事象 について

平成24年1月23日
東京電力株式会社
福島第一安定化センター
冷却プロジェクト部

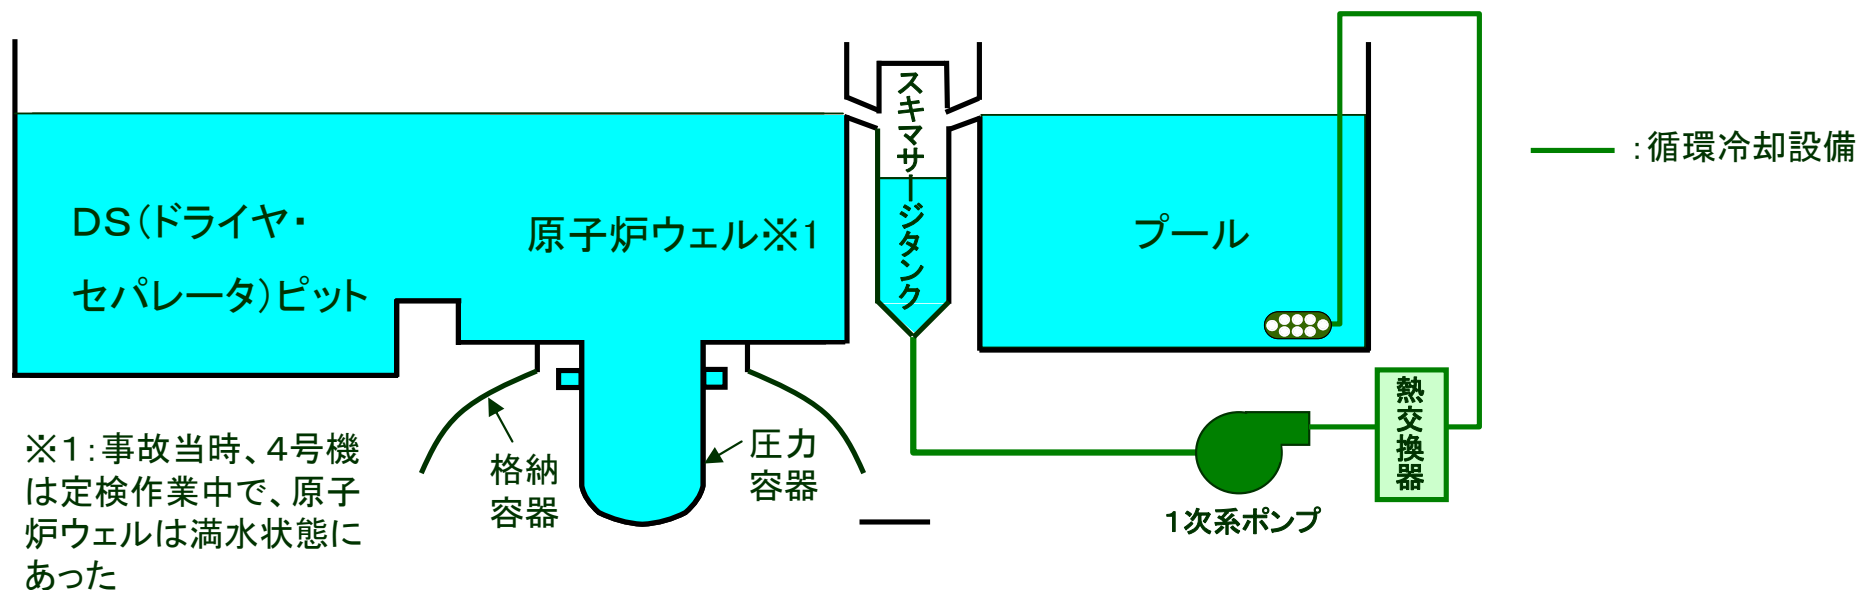
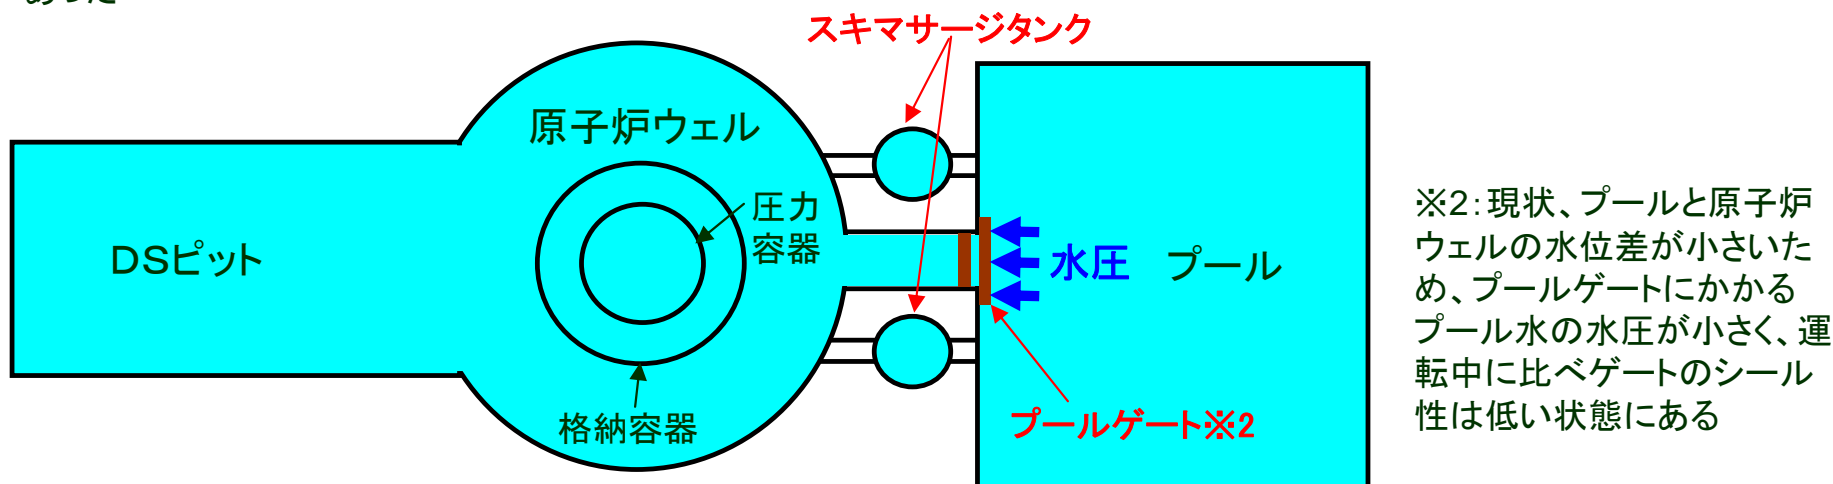
- 1月1日、地震(14:28)後にスキマサージタンクの水位低下傾向を確認
- 地震に影響で使用済燃料プール(以下、プールという。)のプールゲートのシール性が低下し、プール水が原子炉ウェルに流入したことが原因と推定

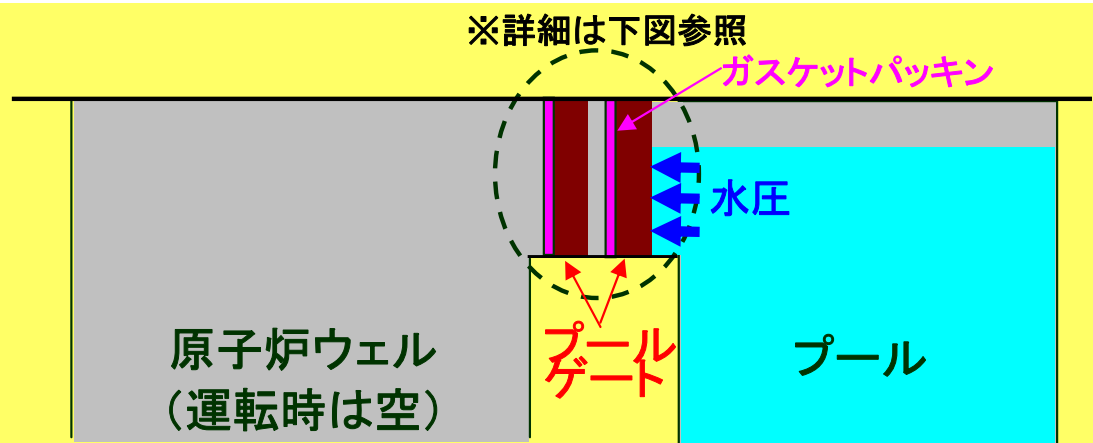
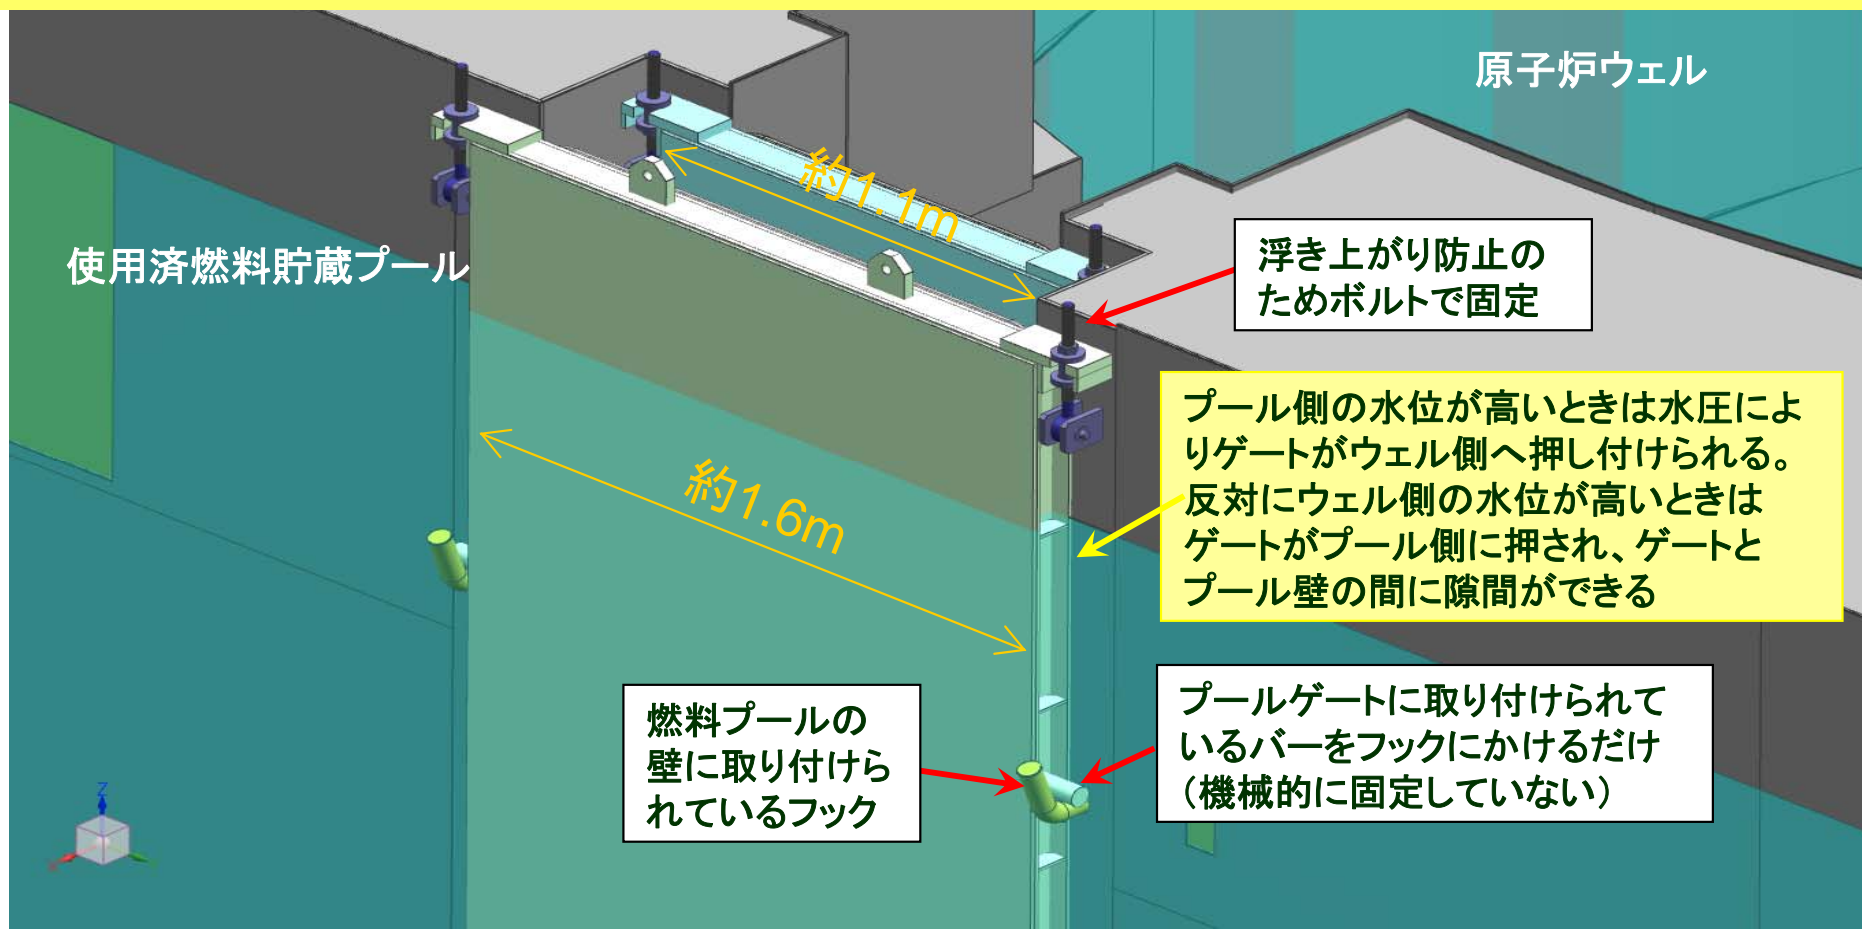
2. プールゲートの構造

- プール内保有水の**水圧**でゲートのガスケットパッキンを壁に押し付け、シール性を保つ
- 3箇所ある**フック**の上にゲートを乗せ、浮き上がり防止のため上部をボルトで固定

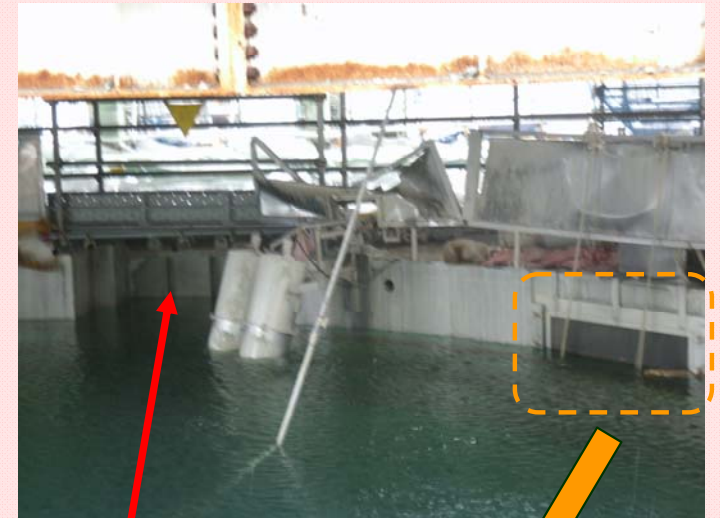
原子炉ウェルの水位状況
(1月22日撮影)

- 1月6日、22日の現場確認において、原子炉ウェルからスキマサージタンクへのオーバーフローを確認。このことから現在も、

→ プール→原子炉ウェル→スキマサージタンク

の循環経路ができている可能性がある

- プールの水位監視に加えて**原子炉ウェルの水位も監視(水位計+カメラ)**し、プールと原子炉ウェルの水位を一体で管理
- 原子炉ウェルの水位もオーバーフロー付近に維持→自然蒸発により原子炉ウェルの水位が低下した時には適宜、原子炉ウェルへ水を補給

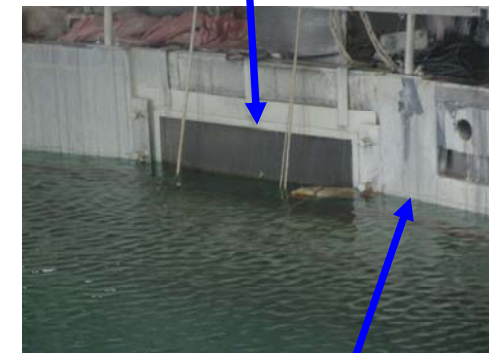
プールゲート

スキマサージタンク流入口

水面
