1/2号機・3/4号機排気筒東側の臨時点検について

東京電力ホールディングス株式会社

1. 1/2号機排気筒 東側の臨時点検について

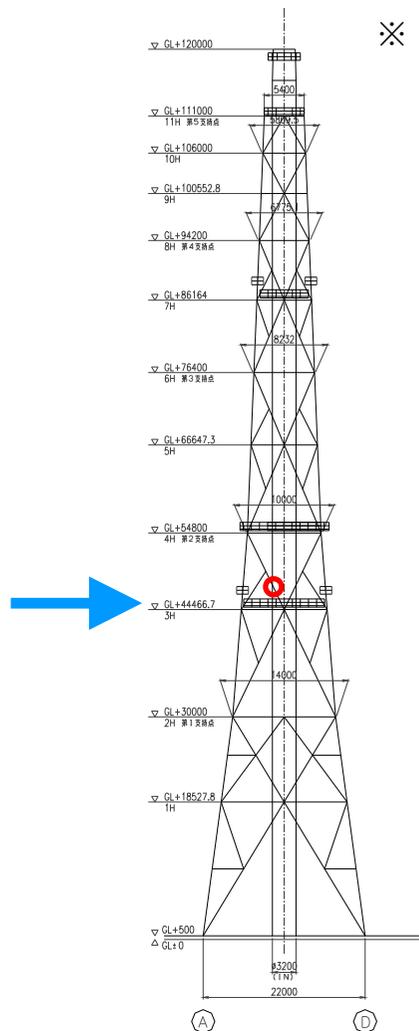
○ :破断箇所 GL+45m(O.P.+55m) 付近の斜材接合部

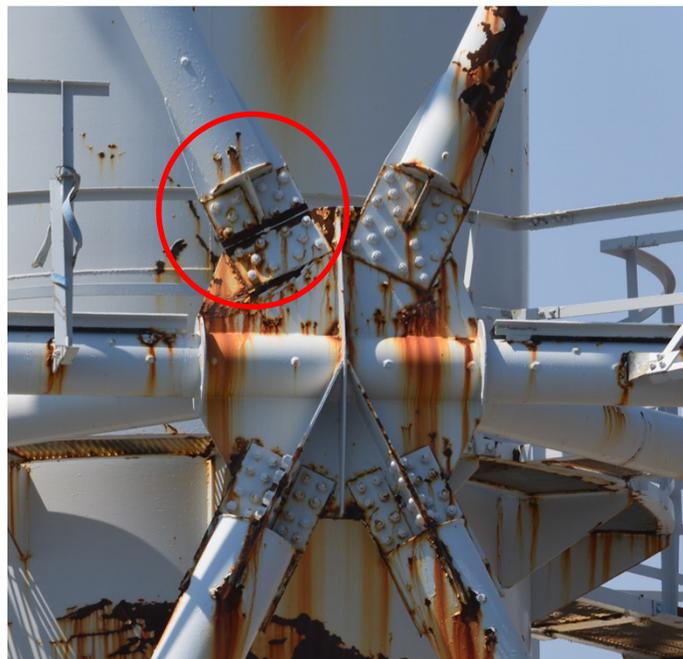
東側(GL+45m付近)

- これまでの点検により地上66m付近に8か所の破断・変形箇所を確認していたが、4月6日の臨時点検により東面45m付近において斜材接合部の1か所に新たな破断箇所を確認した。
- 今回新たに見つかった破断箇所を踏まえた耐震安全性評価を実施(※)している。

※ 今回新たに確認された、東側45m付近の破断箇所は1箇所に留まっており、先に損傷が集中して確認された66m付近から約20m下の部材であることや、45m付近の東面を除く3面（北面、西面、南面）には損傷が無い(次頁参照)ことから、排気筒全体の倒壊危険性が増すものではないと推定している

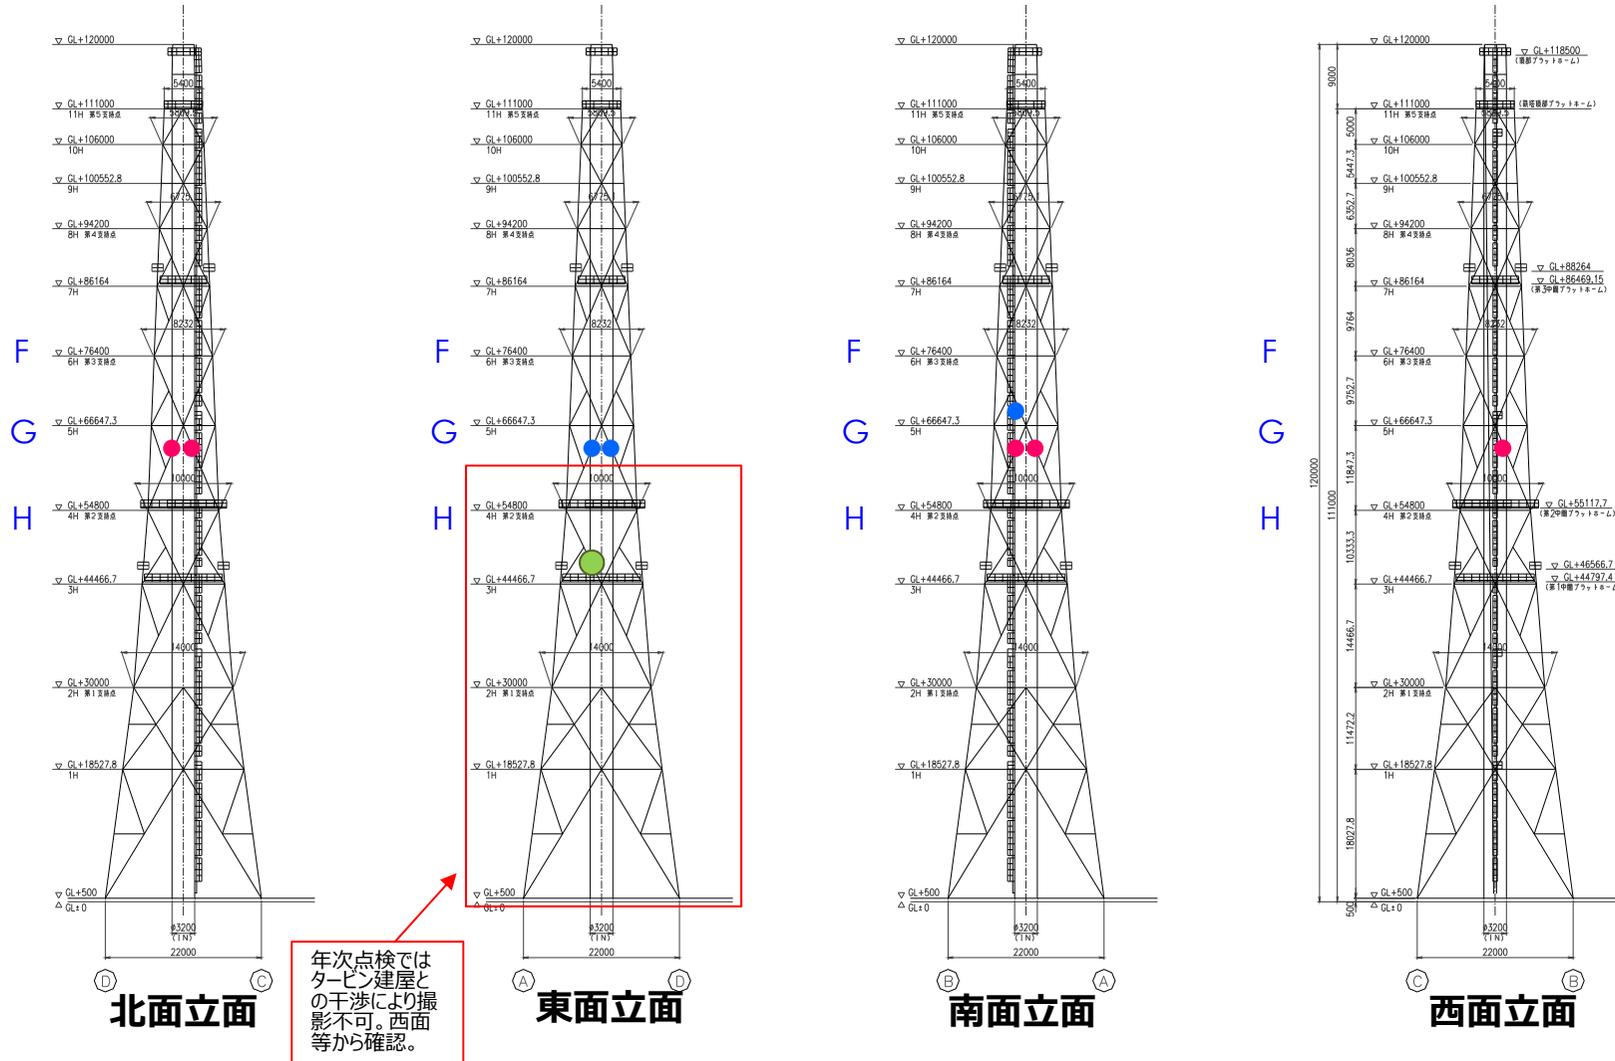
- 破断箇所：5箇所（北面：2箇所 南面：2箇所 西面：1箇所）
- 変形箇所：3箇所（東面：2箇所 南面：1箇所）
- 今回確認した破断箇所：1箇所（東面：1箇所）

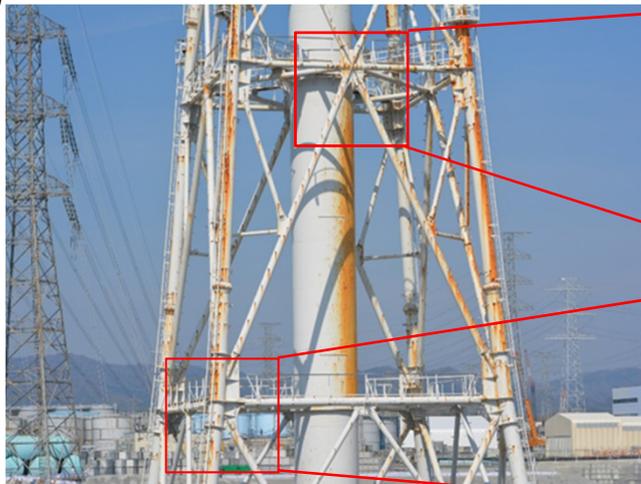
① 東側(GL+30~45m付近)

- 東面約50m以下を正面付近から写真撮影した範囲では、破断・変形箇所は確認されなかった。（写真は点検結果抜粋）
