# 福島第一原子力発電所の敷地境界外に影響を与えるリスク総点検に関わる対応状況

2017年1月17日

東京電力ホールディングス株式会社

## 1 / 2号機排気筒ドレンサンプピットへの対策（全体概要）

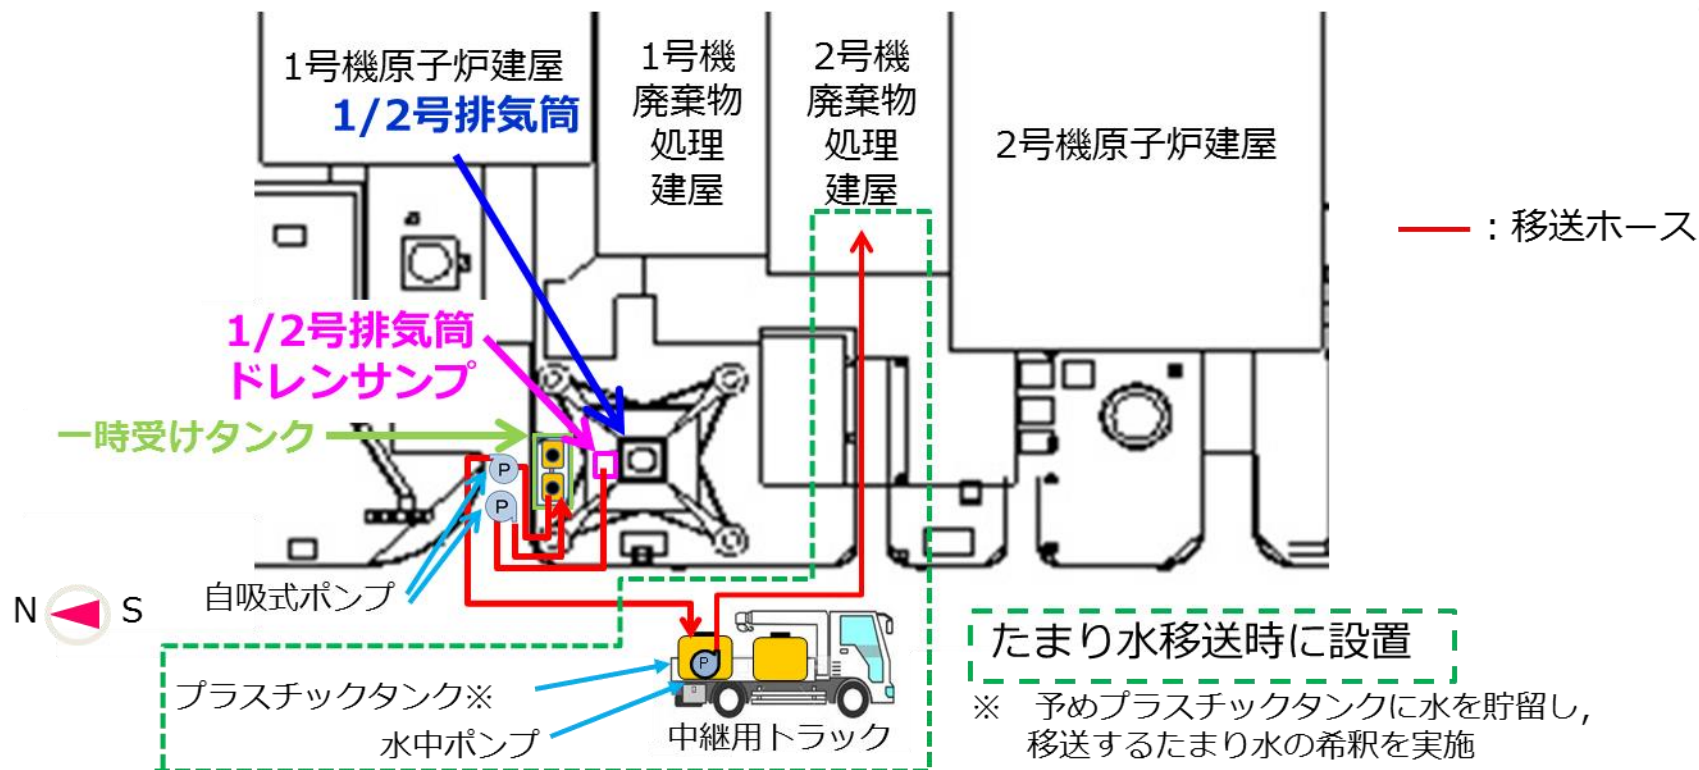
## 1. 1 / 2号機排気筒ドレンサンプピット用仮設排水設備設置による移送実績

- 10月3日に水位計をインサービスし、下記の通り排水設備の設置が完了。  
ピットの水位の計測を開始。(水位：約50cm)
- ピットから一時受けタンクへたまり水移送実績  
10月：2回(約0.36m<sup>3</sup>) , 11月：4回(約0.44m<sup>3</sup>) , 12月：3回(約0.35m<sup>3</sup>)  
1月：1回(約0.12m<sup>3</sup>)

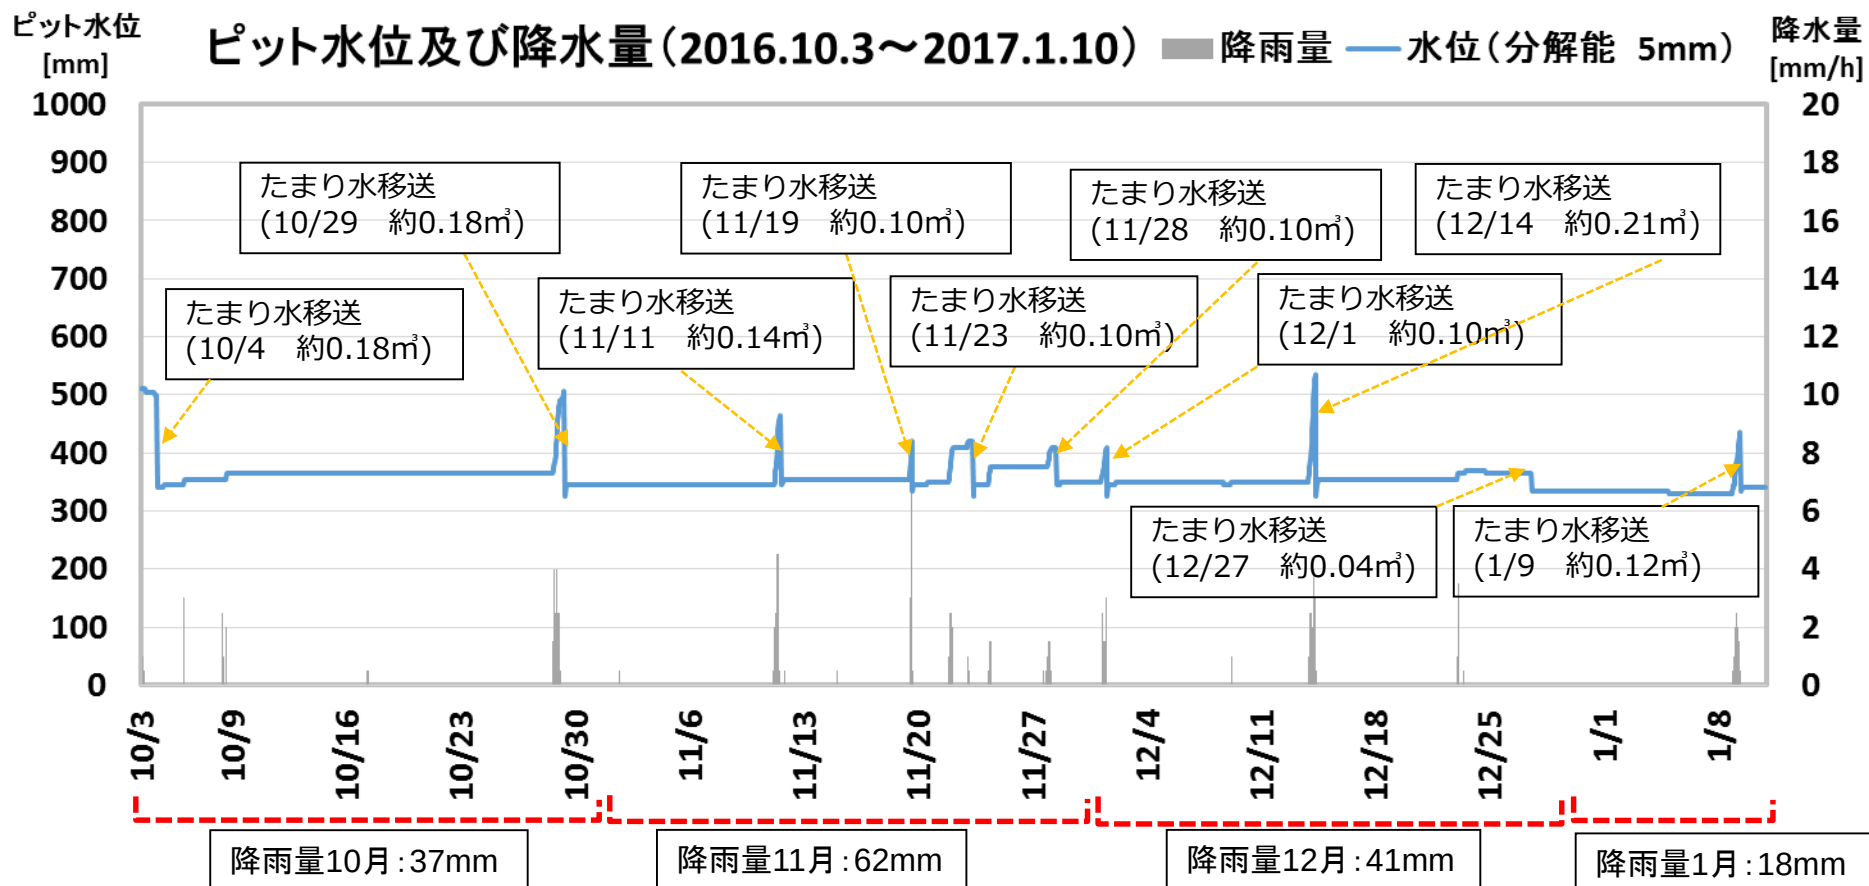
## 2. 1 / 2号機排気筒ドレンサンプピット水位と降雨量の関係

- 降雨量が数mm程度の場合のピット水位は僅かな水位上昇に留まるが、まとまった降雨の場合は、相当量の水位上昇を確認。

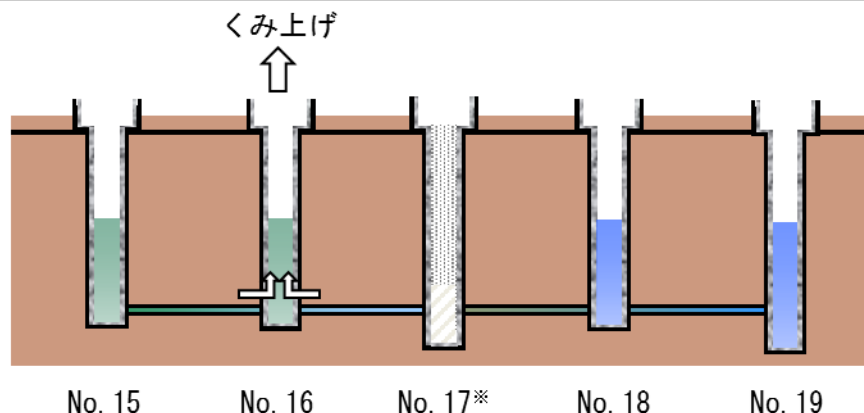
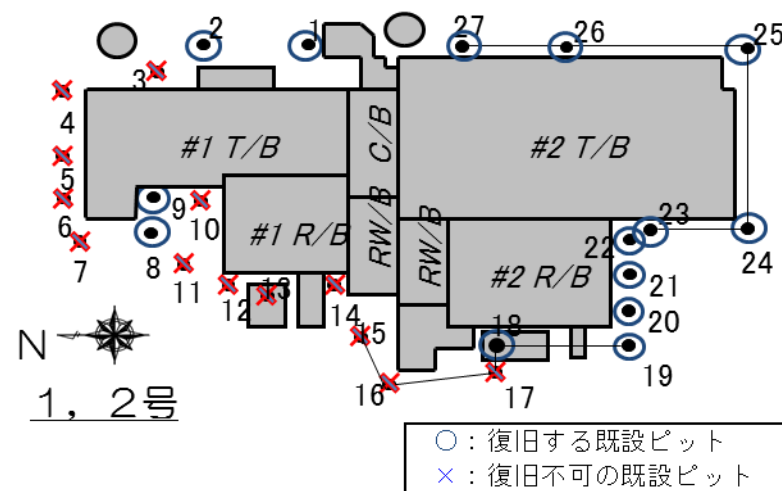
(リスク総点検番号110) サブドレンNo.16ピットの対応状況について

※ No.17ピットはコンクリートで閉塞済。内包水無し。

- 2015年10月以降、No.16ピットの放射能濃度は安定しているため、今後は1回／2ヶ月程度たまり水の汲上、放射能濃度の測定を行う。2016年8月の汲上では、直前の降雨の影響により一時的な汚染物の持ち込みによって放射能濃度の上昇が認められた(2015年9月も同様)。
- 当該ピットは近傍に1/2号排気筒があり、これらを含めた周辺状況の調査結果等により、対策を検討する。
