# 福島第一原子力発電所の敷地境界外に影響を与えるリスク総点検に関わる対応状況

2017年5月16日

東京電力ホールディングス株式会社

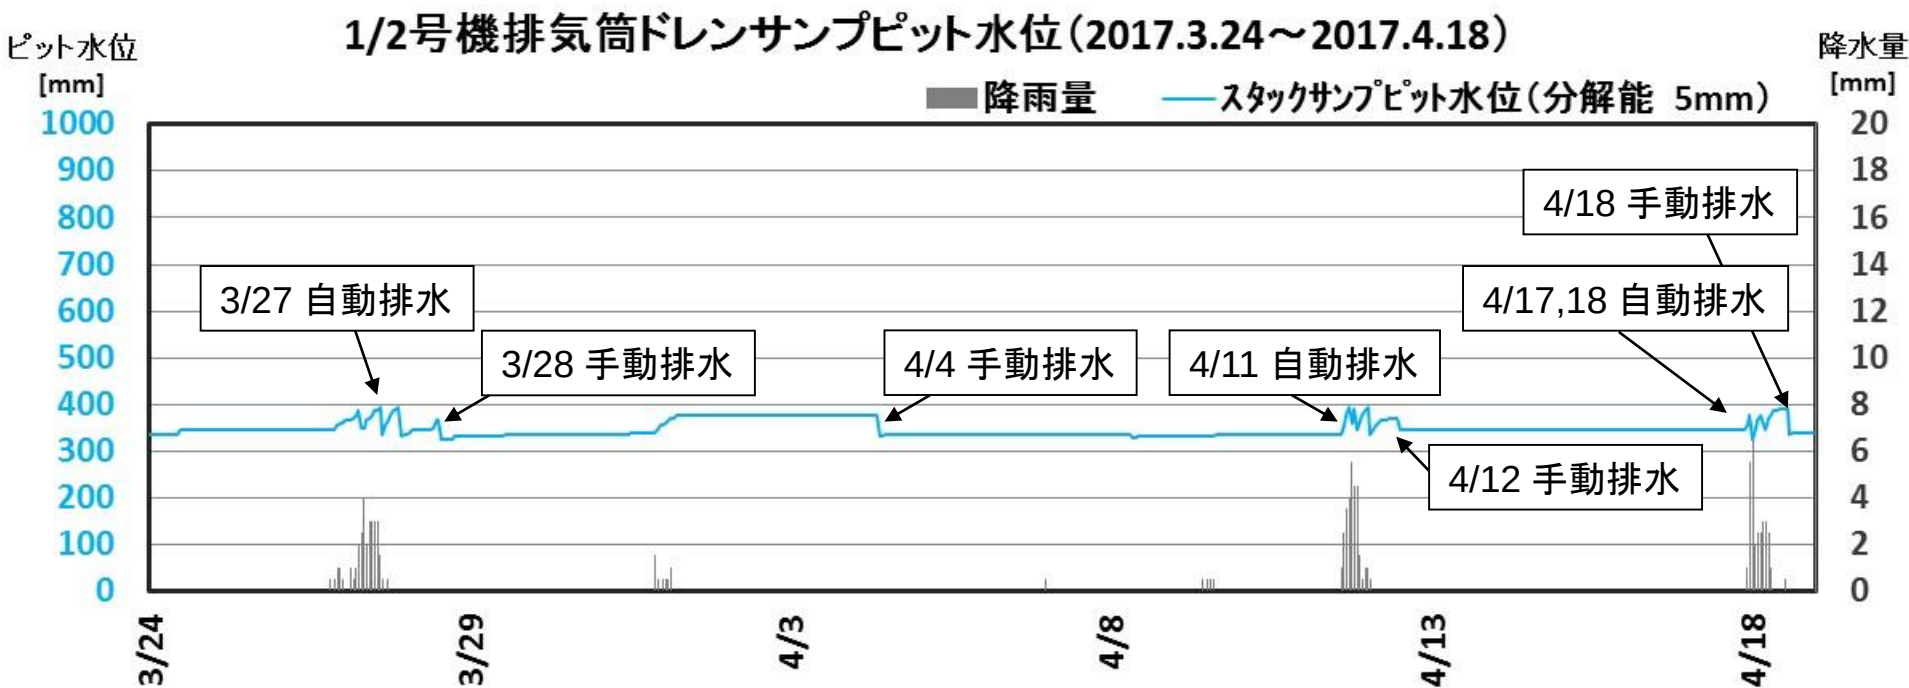
## 1. 1 / 2号機排気筒ドレンサンプピット用仮設排水設備設置による移送実績

- 2016.10.3 仮設排水設備設置が完了
- 2017.3.14 ピット内溜まり水のサンプリング採取
- 2017.3.24 排水設備の自動化が完了し、サンプピットから一時受けタンクまで自動排水の運用開始

(降雨量により水位が高め安定となった場合は、リスク低減を考慮し、手動排水を実施している。)

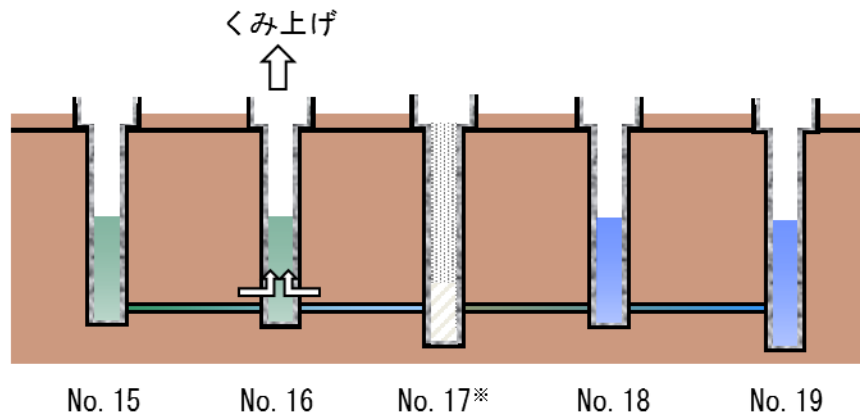
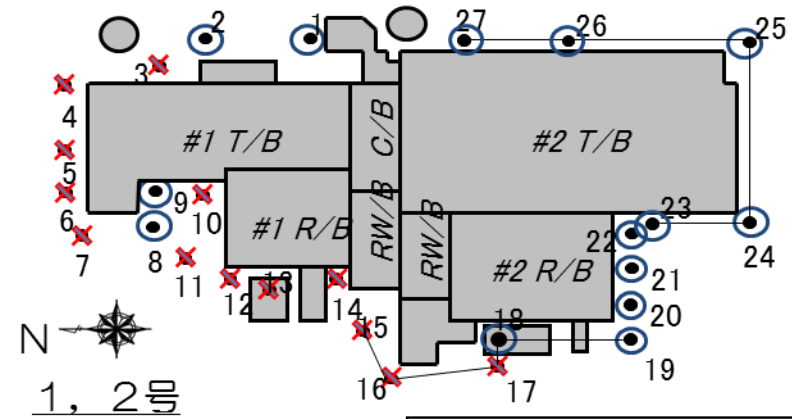
# (リスク総点検番号110) サブドレンNo.16ピットの対応状況について **TEPCO**

※ No.17ピットはコンクリートで閉塞済。内包水無し。

○：復旧する既設ピット  
×：復旧不可の既設ピット

- 2015年10月以降、No.16ピットの放射能濃度は安定しているため、今後は1回／2ヶ月程度たまり水の汲上、放射能濃度の測定を行う。2016年8月の汲上では、直前の降雨の影響により一時的な汚染物の持ち込みによって放射能濃度の上昇が認められた（2015年9月も同様）。
- 当該ピットは近傍に1/2号排気筒があり、これらを含めた周辺状況の調査結果等により、対策を検討する。

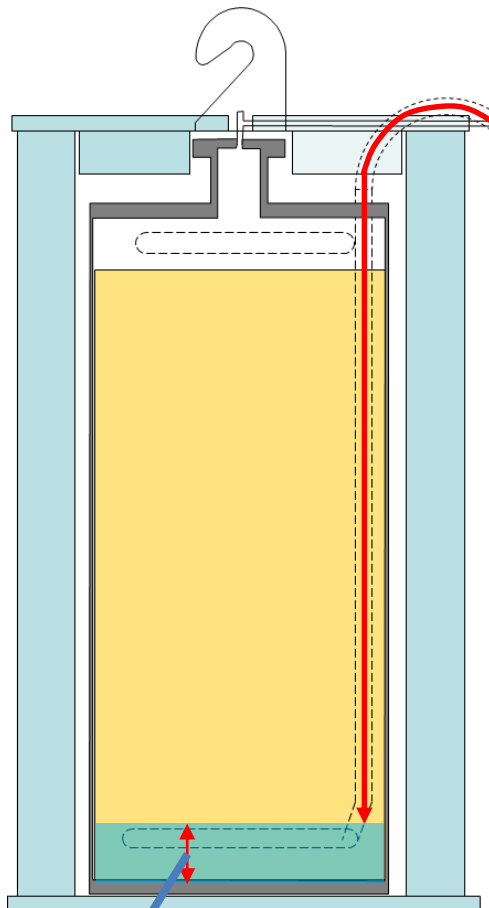
(例) KURION吸着塔

保管前に行っている淡水洗浄の結果、残水中の塩分濃度が低減できていて腐食が進行するような環境ではないことが確認された。詳細は次ページ以降に示す。

○ビデオスコープにより残水の水位を確認し、水位から残水量を算出した。  
○水質分析に十分な量が採水できた。

- 使用済吸着塔内残水の水位測定、採水及び水質分析を実施した。
- 数十～数百リットルの残水が確認された。
- Cs吸着材から残水へCsが移行する割合は小さいことが確認された。
- 腐食抑制対策として保管前に内部を淡水洗浄しており、効果が得られていることが確認された。
- 上記から腐食による漏えいリスク低減の追加対策は特に必要ないと考えるが、残水には放射能が含まれるため、今後も現状の巡視点検・モニタリングによる漏えい監視を継続していく。

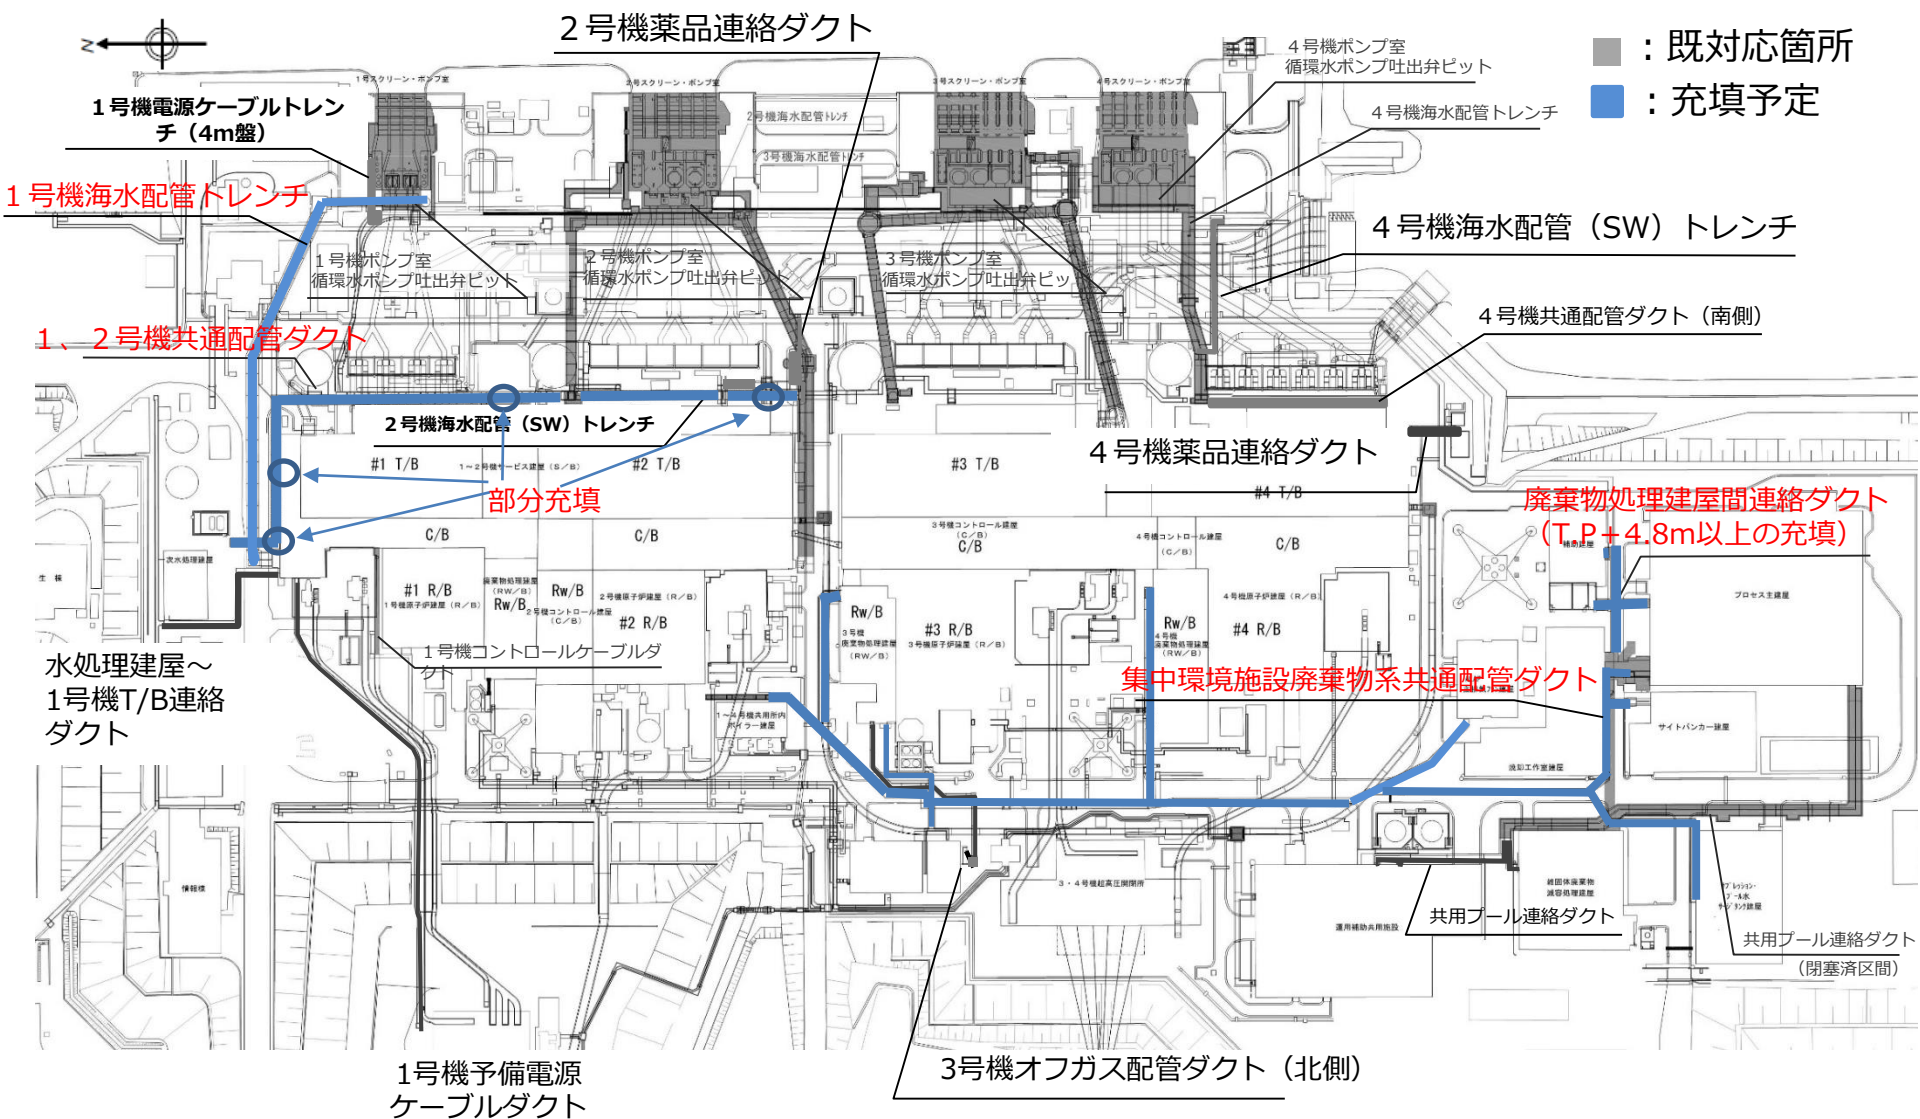
- 昨年度の溜まり水点検結果（2016.10～2017.1実施）は下表のとおりで、廃棄物処理建屋連絡間ダクトは $10^4\text{Bq/L}$ レベル、その他のトレンチ等については $10^3\text{Bq/L}$ レベル以下であり、既往の調査からの有意な変化はなかった。
- 未対応のトレンチについては、2017年度も引き続き、滞留水がある建屋に接続しているトレンチ等を中心に、溜まり水の放射性濃度、水量、現場状況を勘案し、下表のトレンチの溜まり水の除去や充填等の対応を実施していく予定である。

: 2015年度点検以降に対応を行ったトレンチ等
