1/2号機・3/4号機排気筒東側の点検について

2017年5月16日

東京電力ホールディングス株式会社

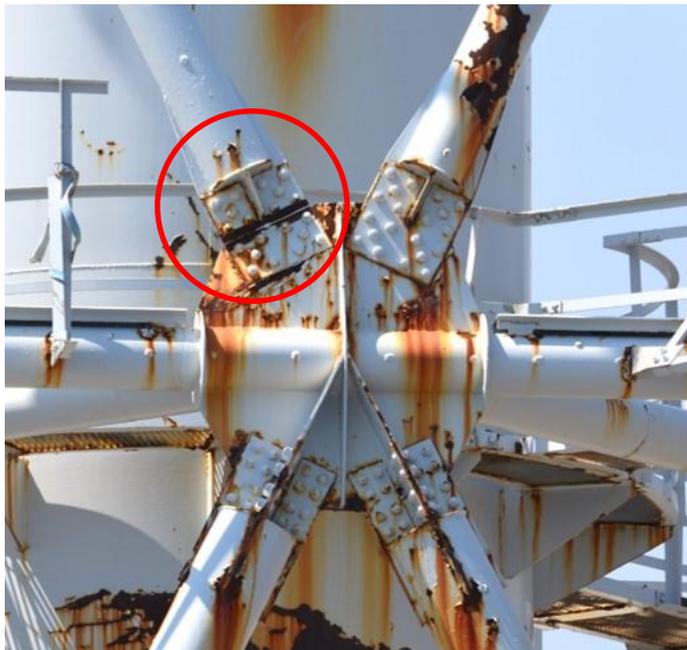
○ :破断箇所 GL+45m(O.P.+55m) 付近の斜材接合部

- これまでの点検により地上66m付近に8か所の破断・変形箇所を確認していたが、4月6日の点検により東面45m付近において斜材接合部の1か所に新たな破断箇所を確認した。
- 今回新たに見つかった破断箇所を踏まえた耐震安全性評価を実施^(※)している。

※ 今回新たに確認された、東側45m付近の破断箇所は1箇所に留まっており、先に損傷が集中して確認された66m付近から約20m下の部材であることや、45m付近の東面を除く3面（北面、西面、南面）には損傷が無い(次頁参照)ことから、排気筒全体の倒壊危険性が増すものではないと推定している

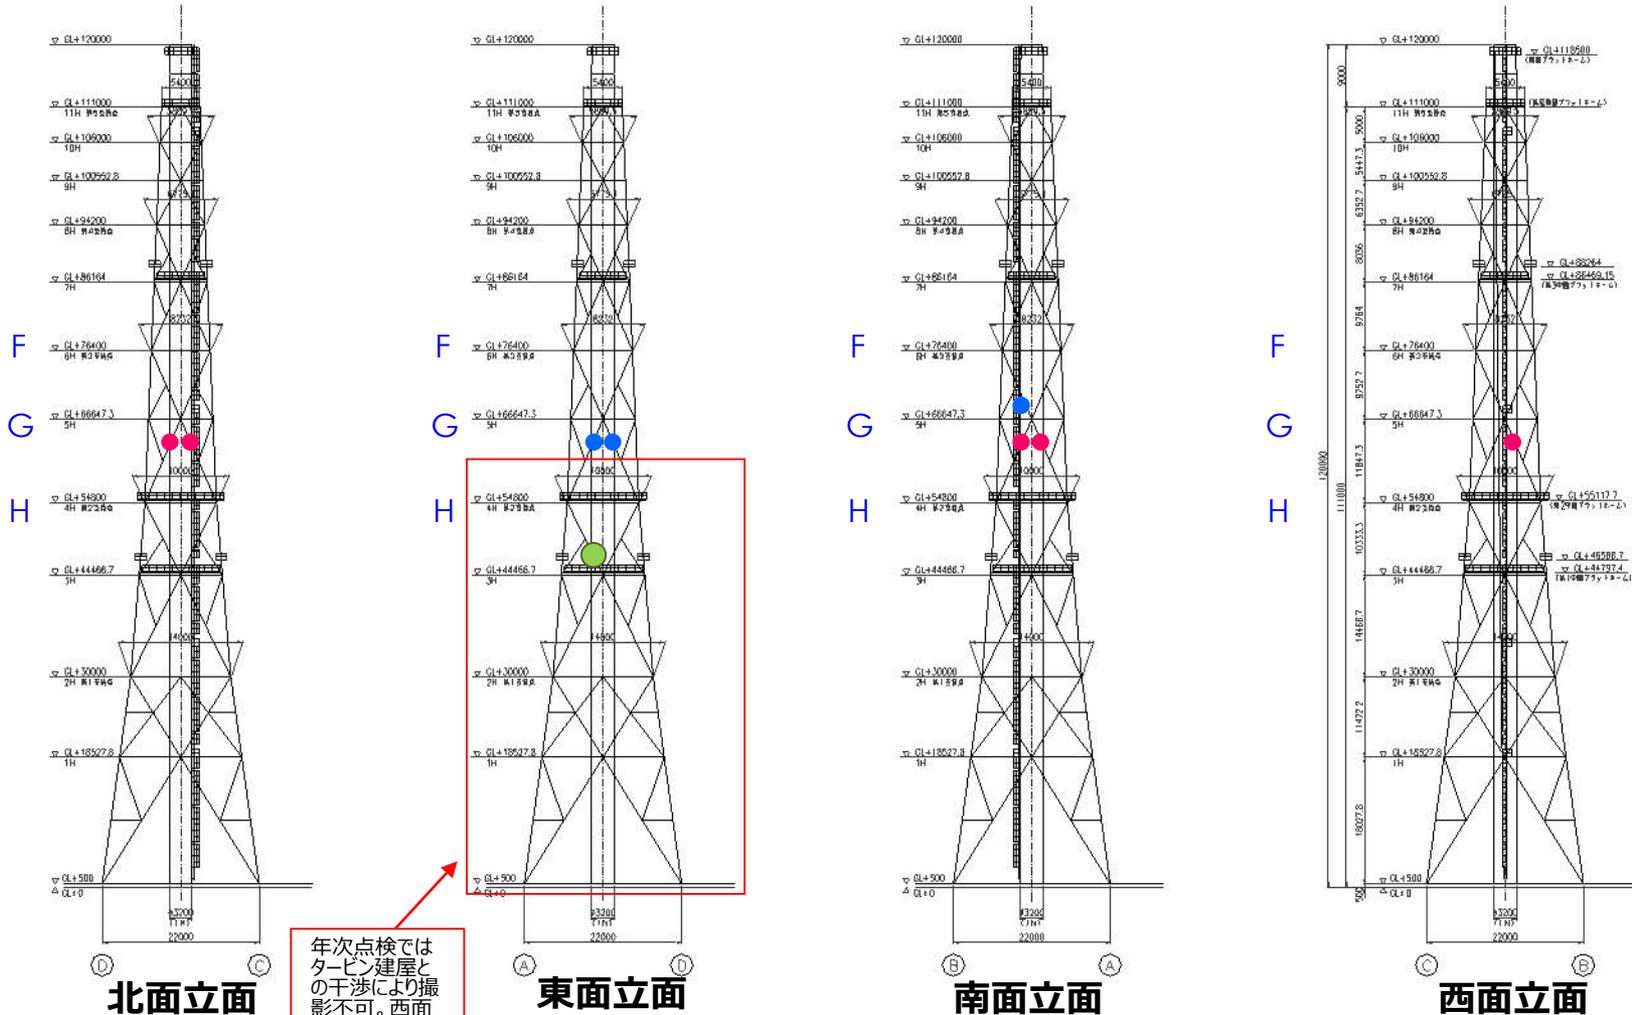
- 破断箇所：5箇所（北面：2箇所 南面：2箇所 西面：1箇所）
- 変形箇所：3箇所（東面：2箇所 南面：1箇所）
- 今回確認した破断箇所：1箇所（東面：1箇所）

年次点検ではタービン建屋との干渉により撮影不可。西面等から確認。

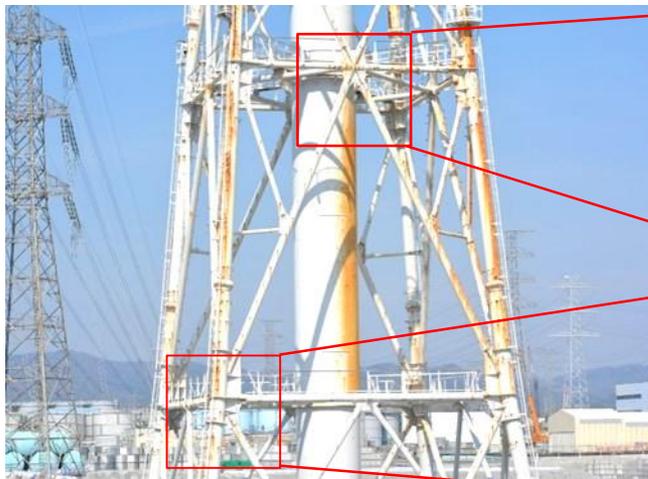
① 東側(GL+30~45m付近)

- 東面約50m以下を正面付近から写真撮影した範囲では、破断・変形箇所は確認されなかった。（写真は点検結果抜粋）
