福島第一原子力発電所 1 / 2 号機排気筒年次点検結果報告(2017年度)

2017年12月20日

東京電力ホールディングス株式会社

1. 1/2号機排気筒の点検について

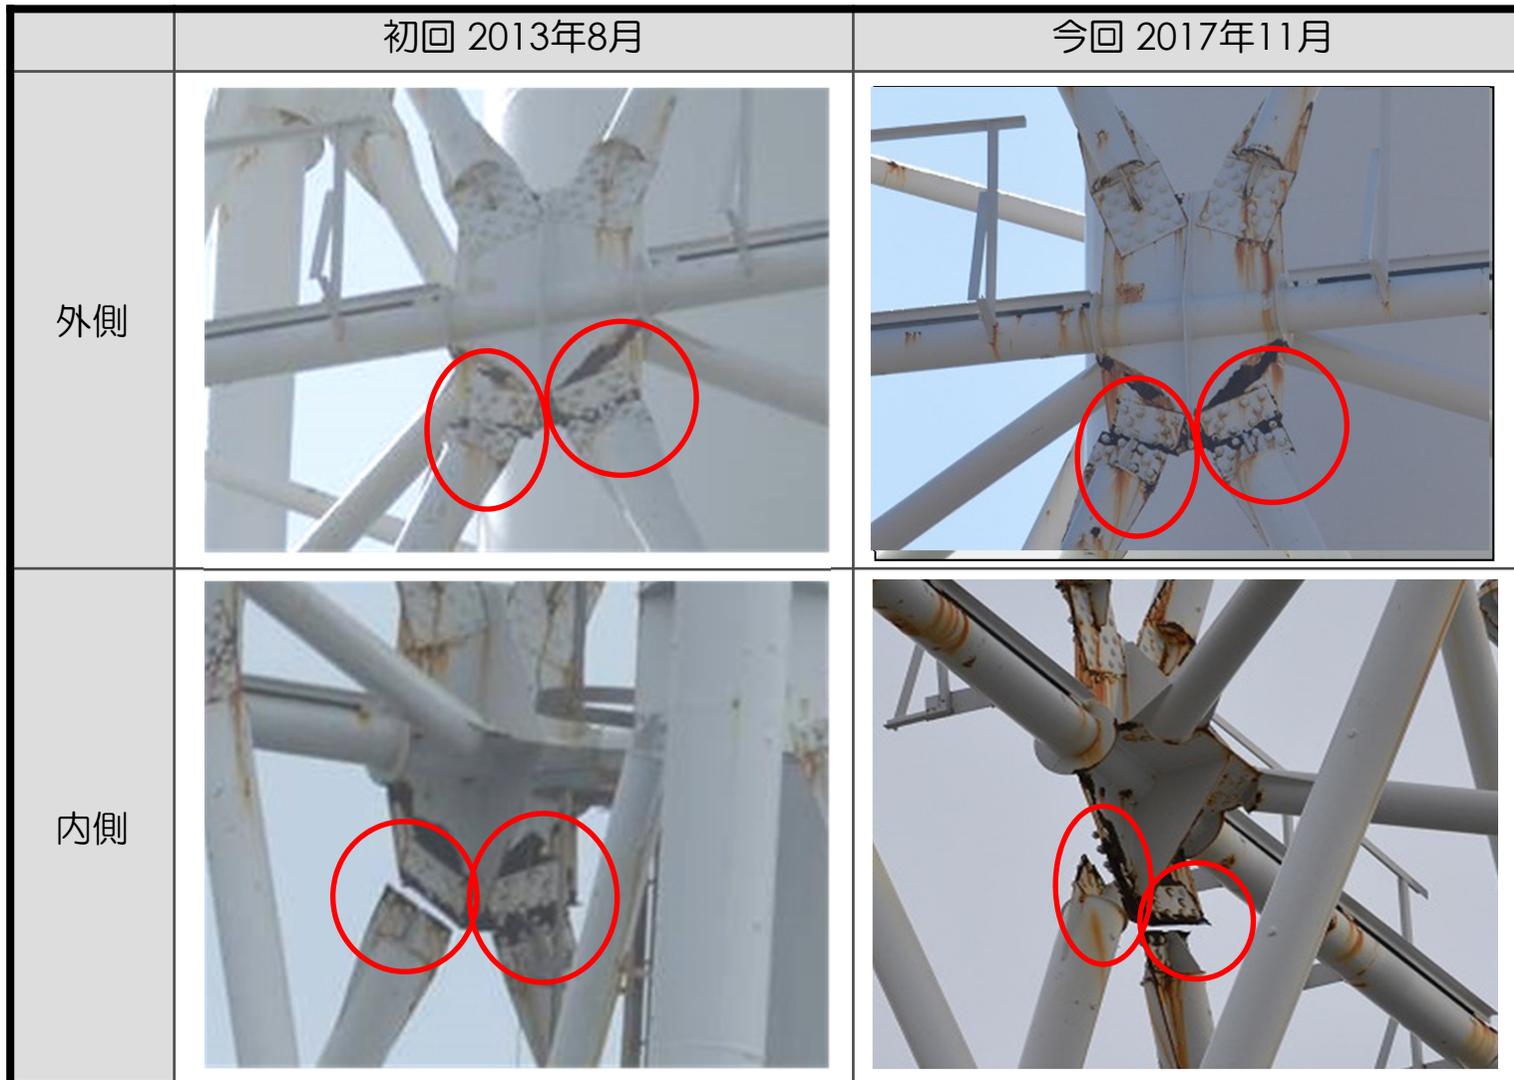
3-2. 排気筒の点検結果（北面 損傷箇所）

- 破断箇所：2箇所（北面：2箇所） いずれもGL+66m 付近の斜材接合部

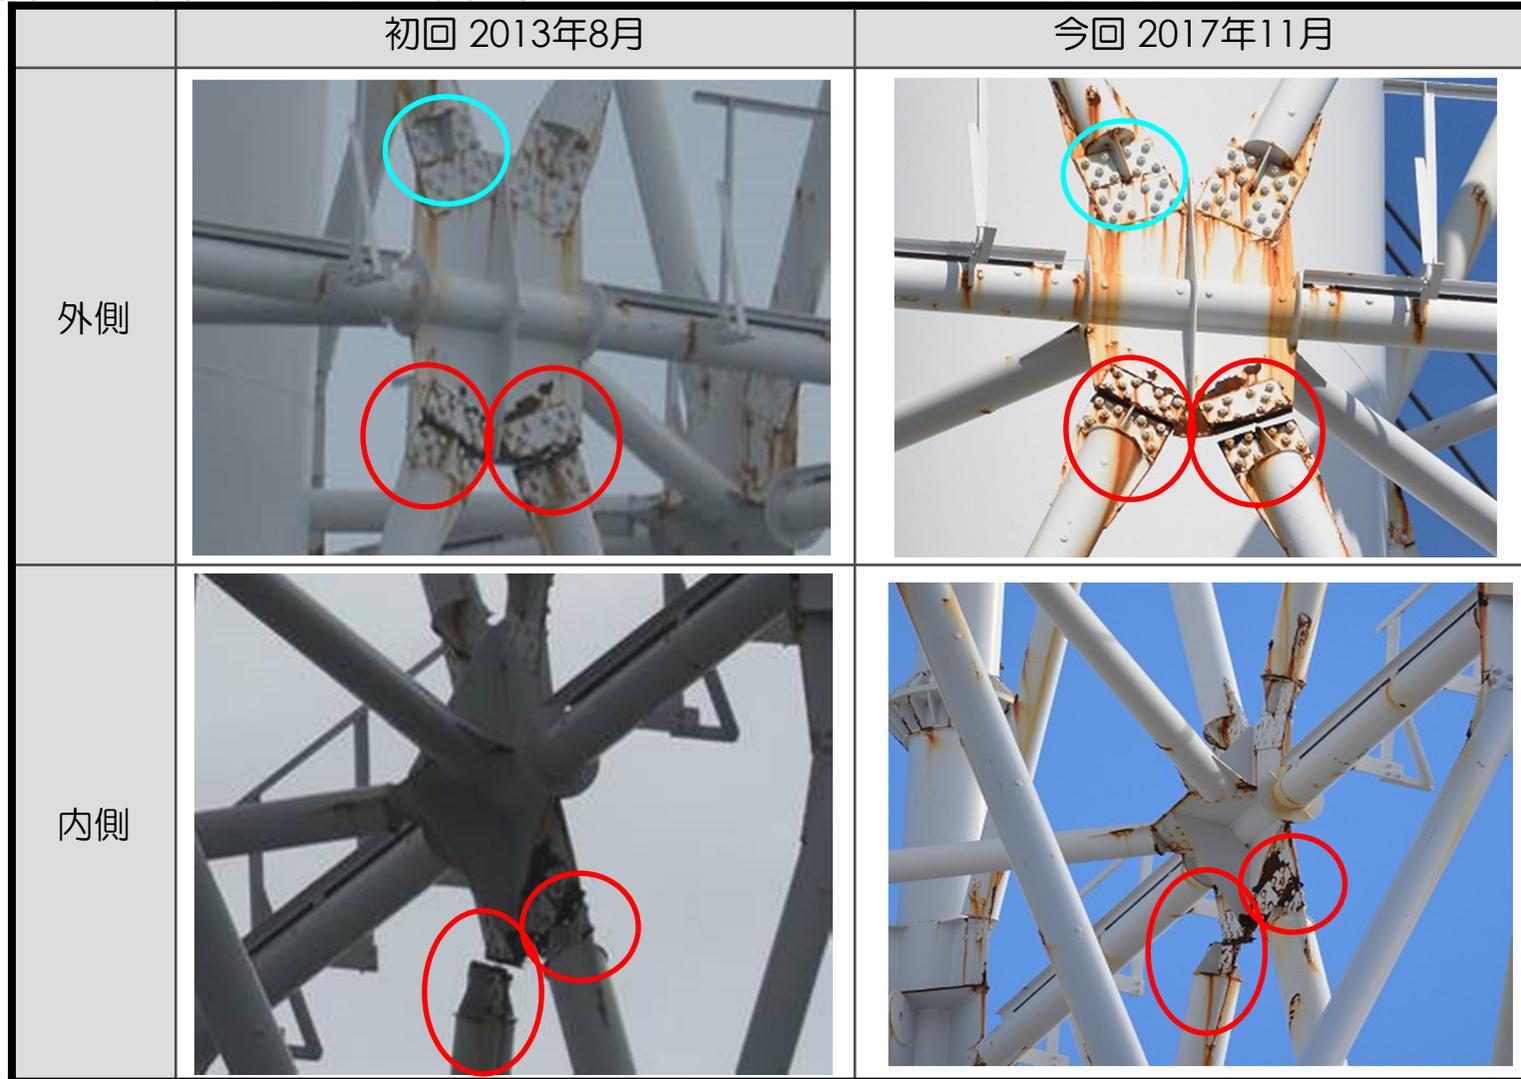
3-3. 排気筒の点検結果 (南面 損傷箇所)

- 破断箇所：2箇所 (南面：2箇所)
- 変形箇所：1箇所 (南面：1箇所) いずれもGL+66m 付近の斜材接合部

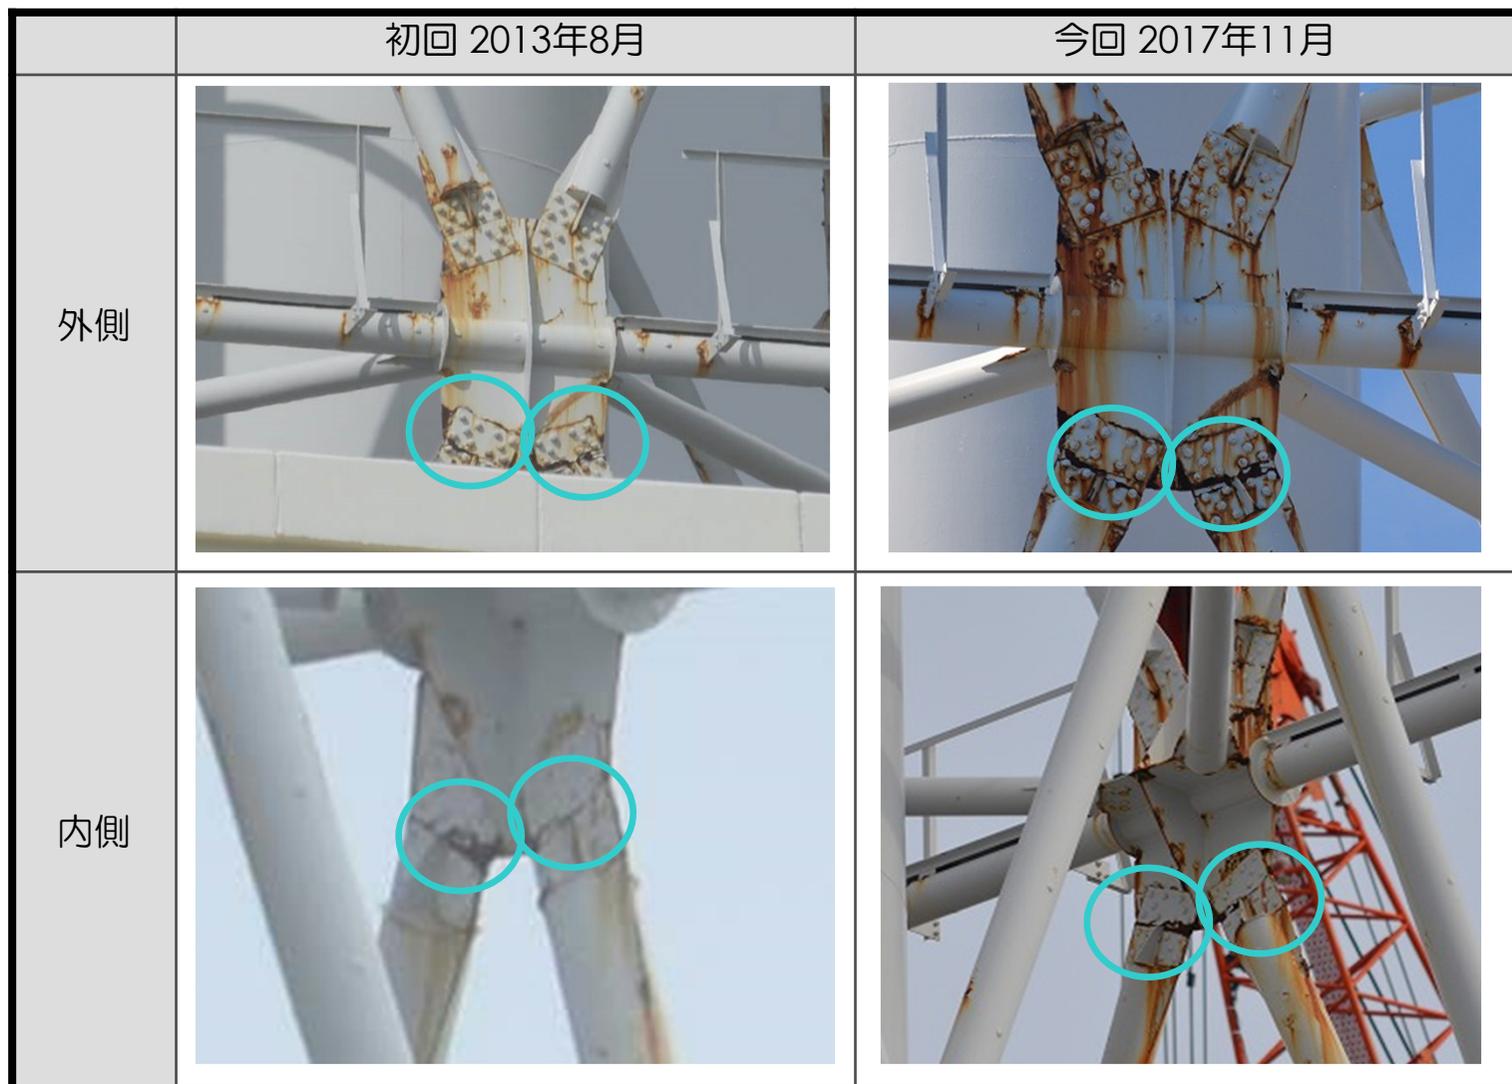
3-4. 排気筒の点検結果 (東面 損傷箇所①)

- 変形箇所：2箇所（東面：2箇所） いずれもGL+66m 付近の斜材接合部

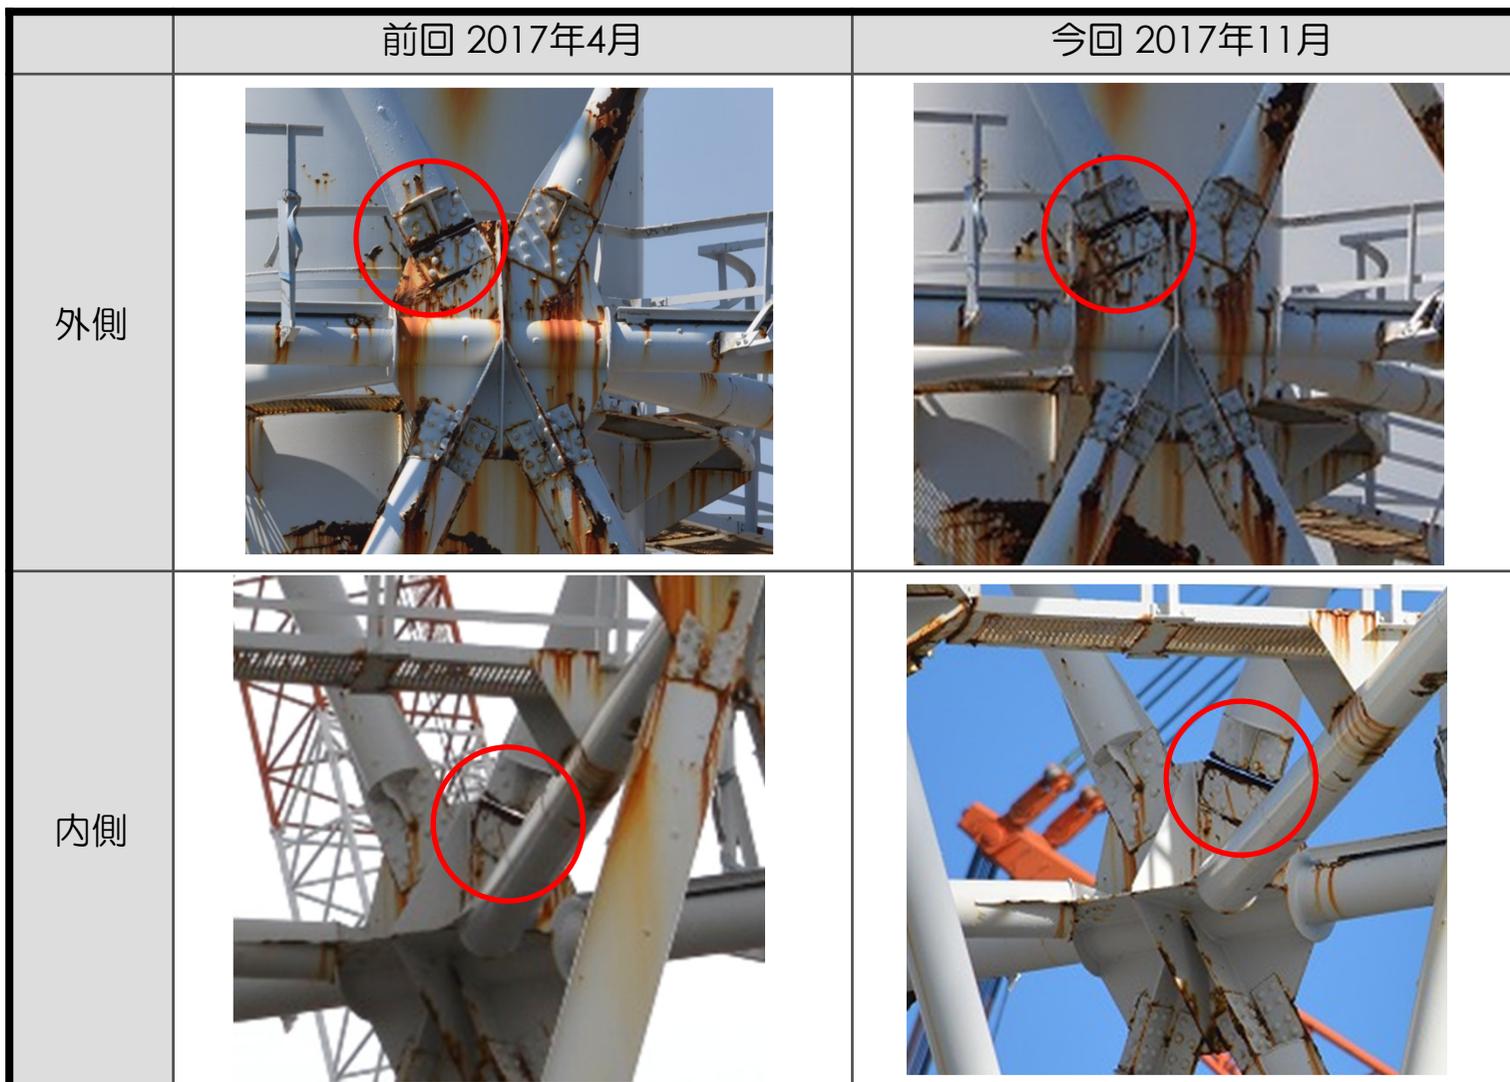
3-5. 排気筒の点検結果 (東面 損傷箇所)

○ 破断箇所：東面 1 箇所 GL+45m 付近の斜材接合部

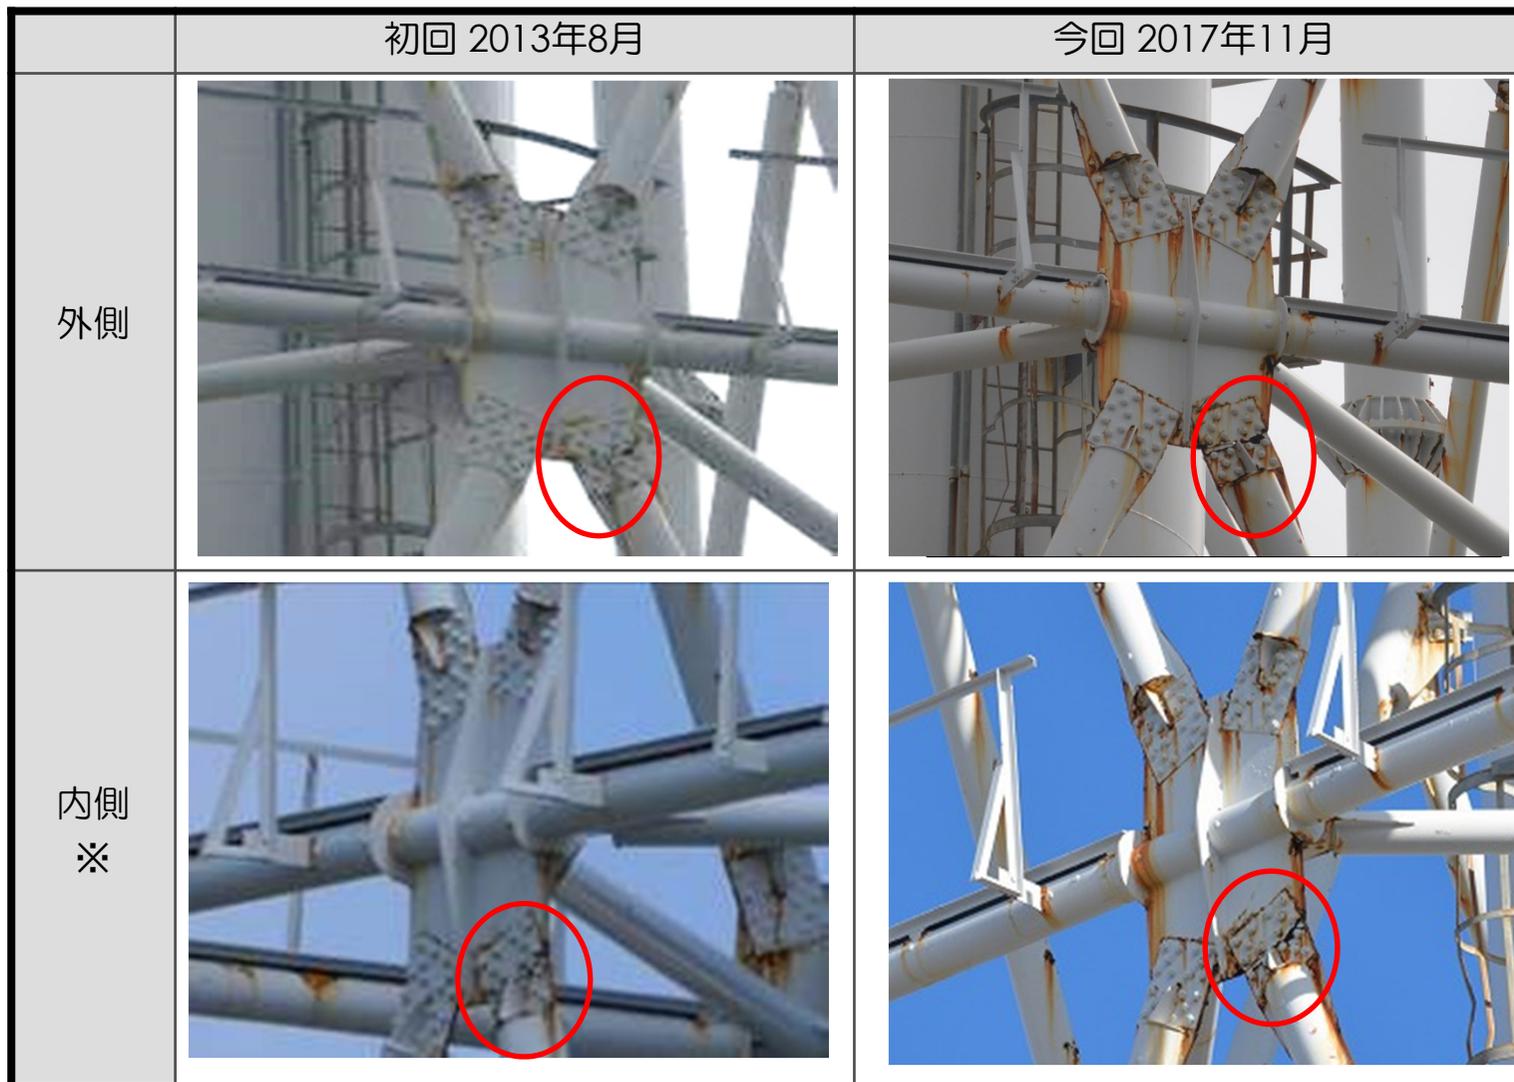
3-6. 排気筒の点検結果 (西面 損傷箇所)

○ 破断箇所：西面 1 箇所 GL+66m 付近の斜材接合部

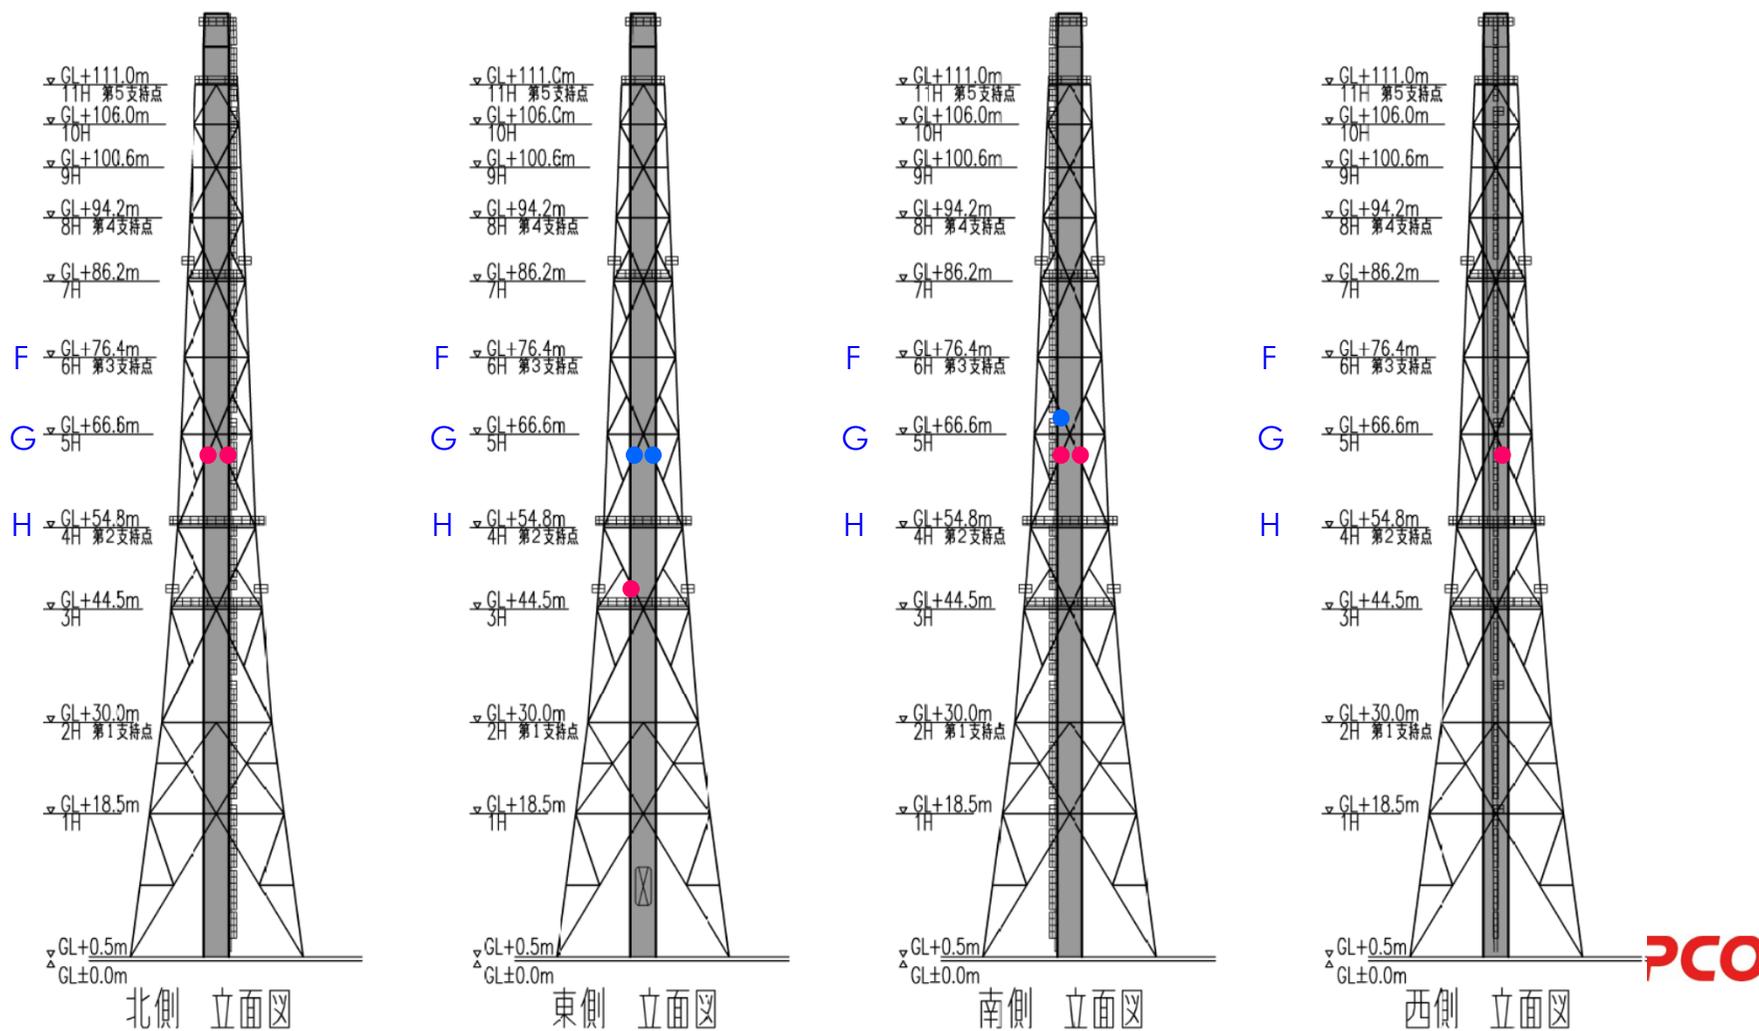
■ 今回確認された破断・変形箇所は以下の通りであり、新たな破断・変形箇所が無いことを確認した。

- ・2013年8月(初回点検)により確認された、地上66m付近の破断箇所5箇所と変形箇所3箇所
- ・2017年4月の臨時点検で確認された東側45m付近の破断箇所1箇所

● 破断箇所：6箇所 ● 変形箇所：3箇所
