# 福島第一原子力発電所の敷地境界外に影響を与えるリスク総点検に関わる対応状況

2017年11月16日

東京電力ホールディングス株式会社

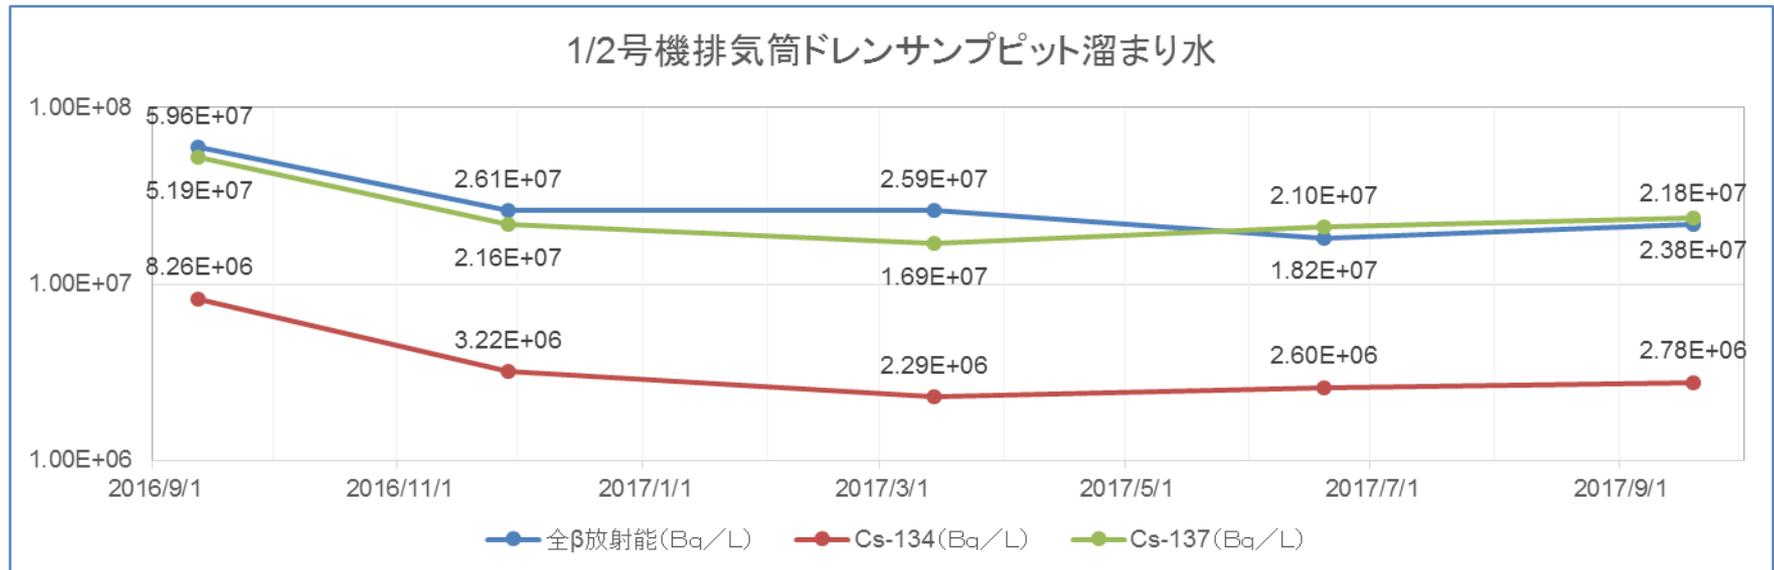
- 2016.9.12より定期的に放射能濃度の分析を実施

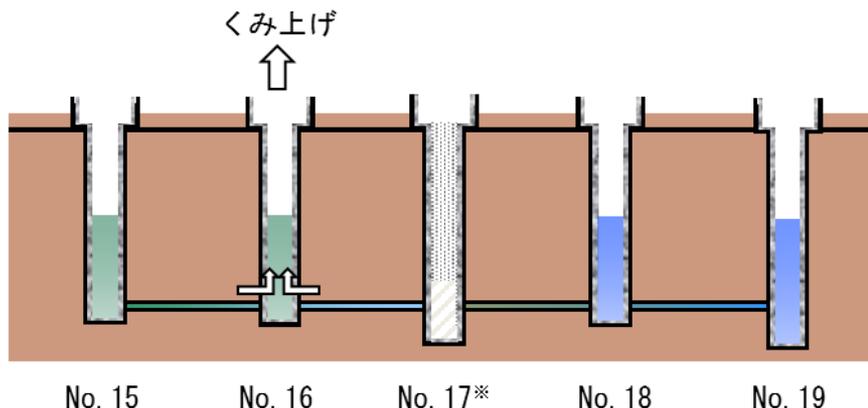
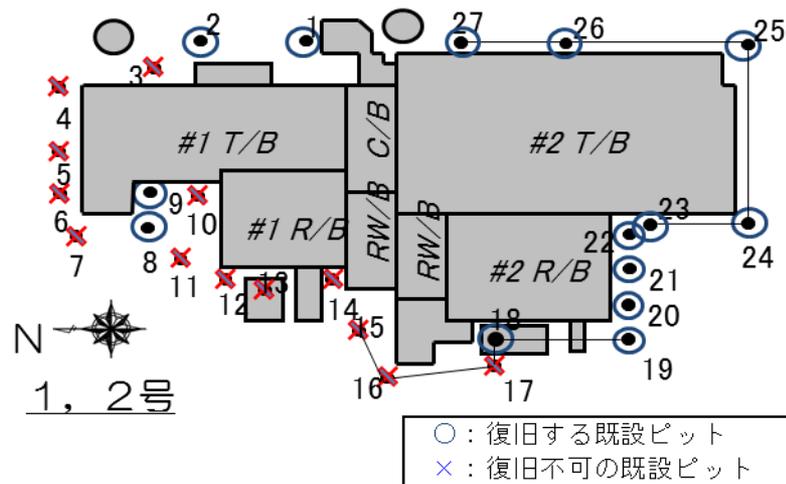
# (リスク総点検番号110) サブドレンNo.16ピットの対応状況について **TEPCO**

※ No.17ピットはコンクリートで閉塞済。内包水無し。

- 現在、1回/2ヶ月程度でたまり水の汲上、放射能濃度の測定を行っている。2016年8月の汲上では、直前の降雨の影響により一時的な汚染物の持ち込みによって放射能濃度の上昇が認められた（2015年9月も同様）。

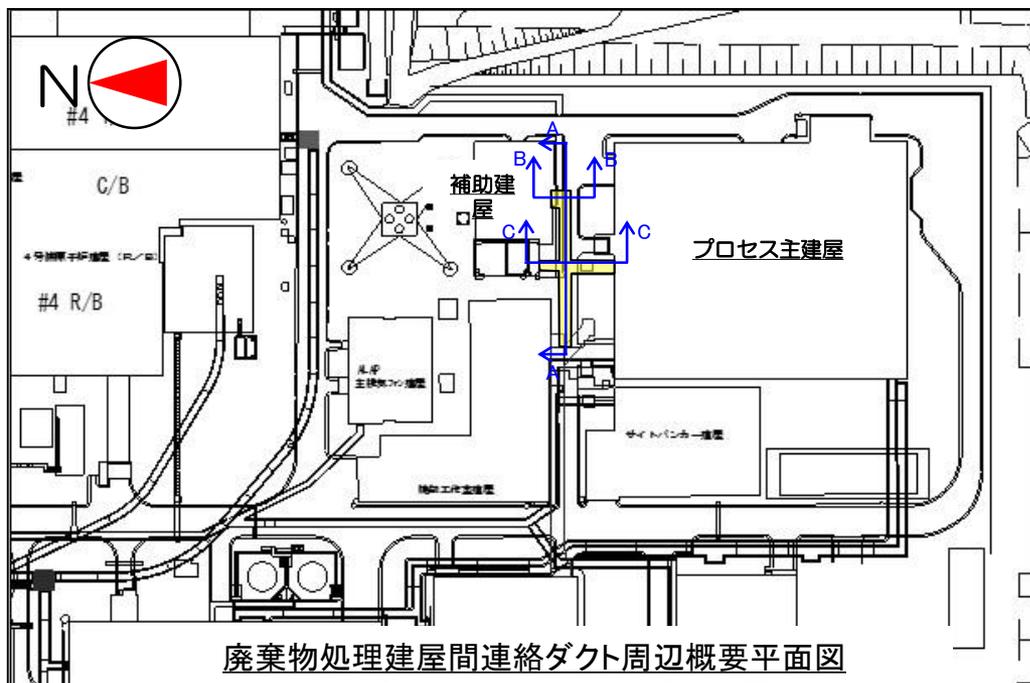
充填 7/14 完了 充填量:約420m<sup>3</sup>
