福島第一原子力発電所の敷地境界外に影響を与えるリスク総点検に関わる対応状況

2017年7月18日

東京電力ホールディングス株式会社

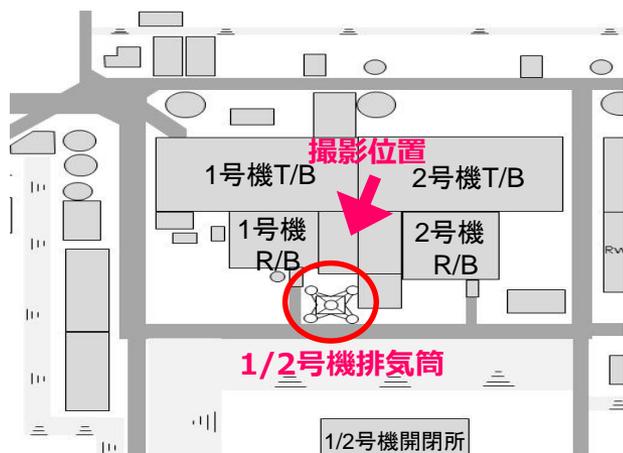
1/2号機排気筒 概略配置図

リスク源	リスクの存在箇所	リスク内容	対応状況（概要）
1/2号排気筒	1～4号機周辺	地震に伴い排気筒が倒壊。敷地境界外にダストが飛散する。	点検結果を踏まえた解析モデルを用い、耐震安全性評価を実施。 排気筒解体に向け、解体工法等を検討中。
ガスボンベ	1～4号機周辺	経年劣化や損傷等によりガスが漏えい。火災が発生し、ダストが飛散する。	順次処理を実施中。

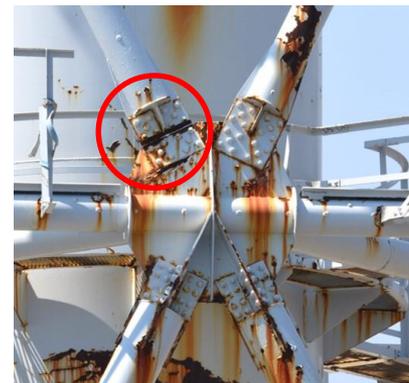
破断箇所(例)

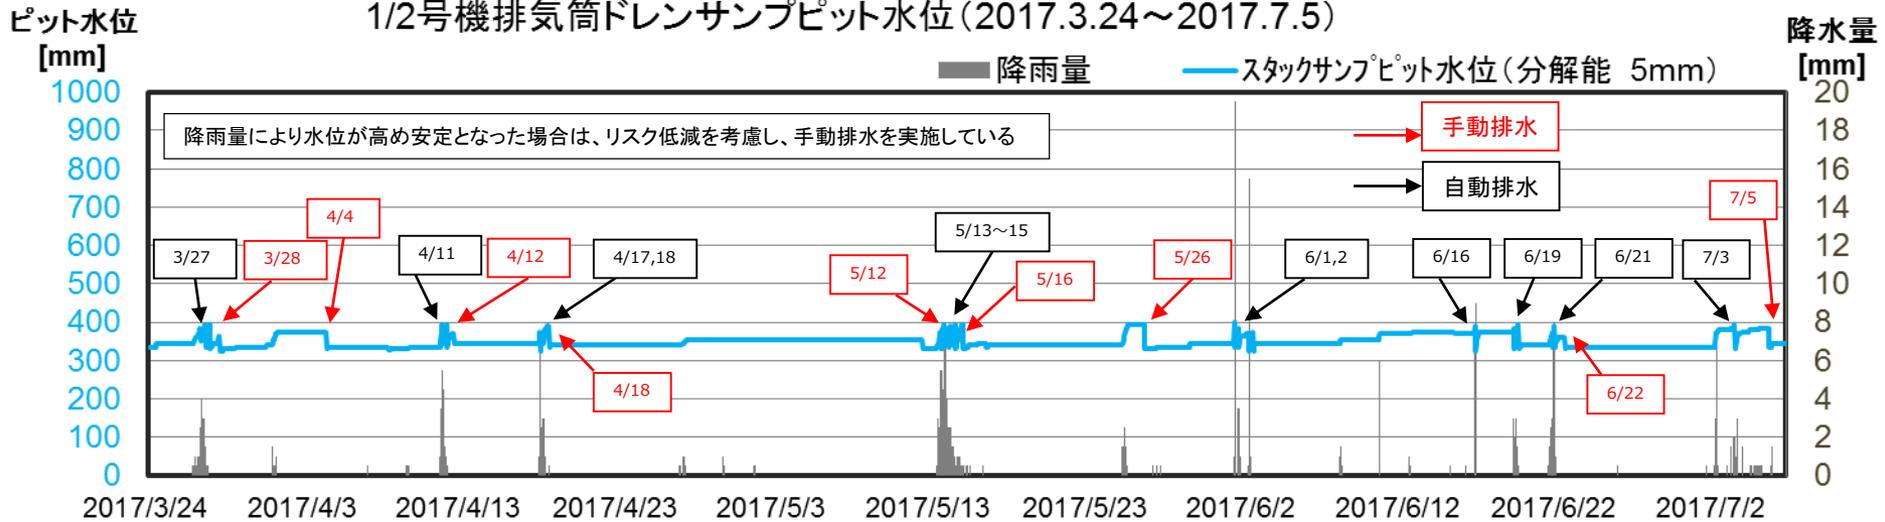
1/2号機排気筒ドレンサンプルピット水位(2017.3.24~2017.7.5)

- 2016.10.3 仮設排水設備設置が完了し、排水を開始
- 2017.3.24 排水設備の自動化が完了し、サンプルピットから一時受けタンクまで自動排水を開始

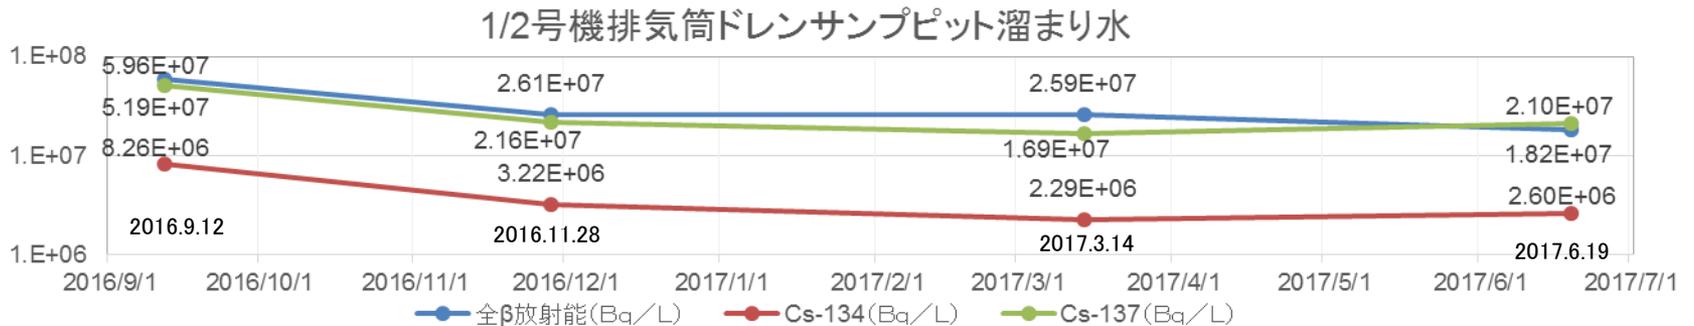
2. ピット内溜まり水の分析結果

- 2016.9.12より定期的に放射能濃度の分析を実施

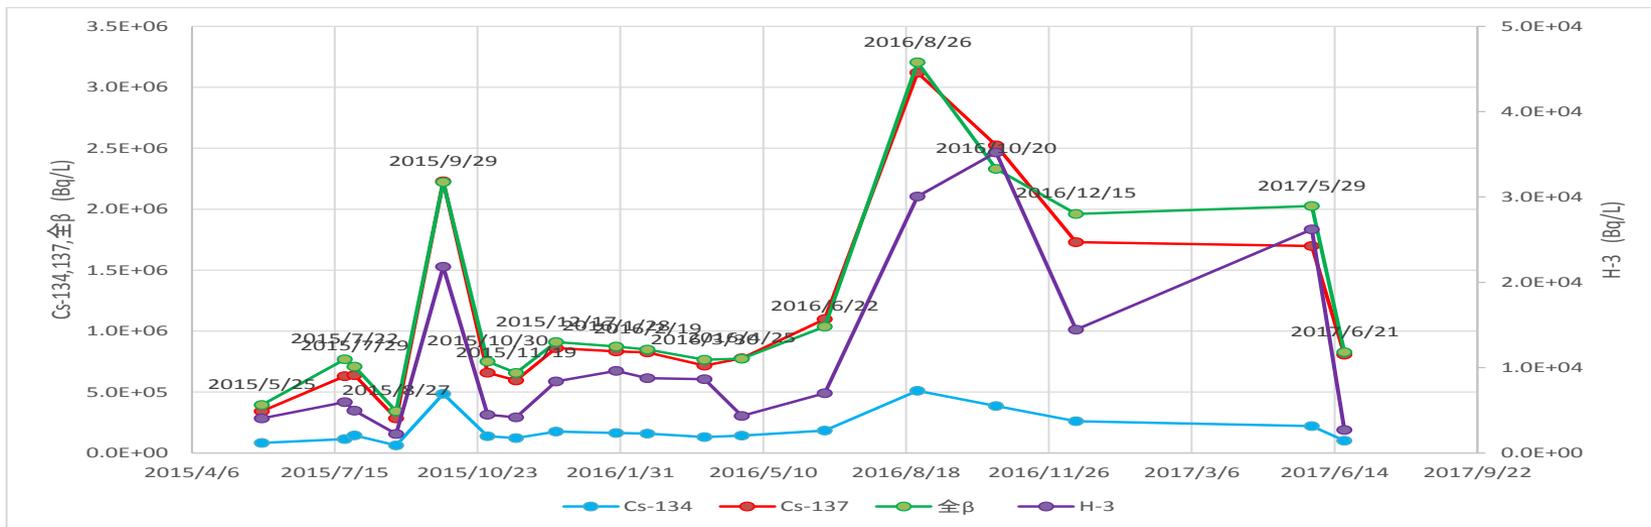
- 2015年10月以降、No.16ピットの放射能濃度は安定しているため、今後は1回/2ヶ月程度たまり水の汲上、放射能濃度の測定を行う。2016年8月の汲上では、直前の降雨の影響により一時的な汚染物の持ち込みによって放射能濃度の上昇が認められた(2015年9月も同様)。
- 当該ピットは近傍に1/2号排気筒があり、これらを含めた周辺状況の調査結果等により、対策を検討する。
