建屋への地下水・雨水等流入量の増加について

2018年3月1日

東京電力ホールディングス株式会社

S A R R Y 低圧変圧器 異常について

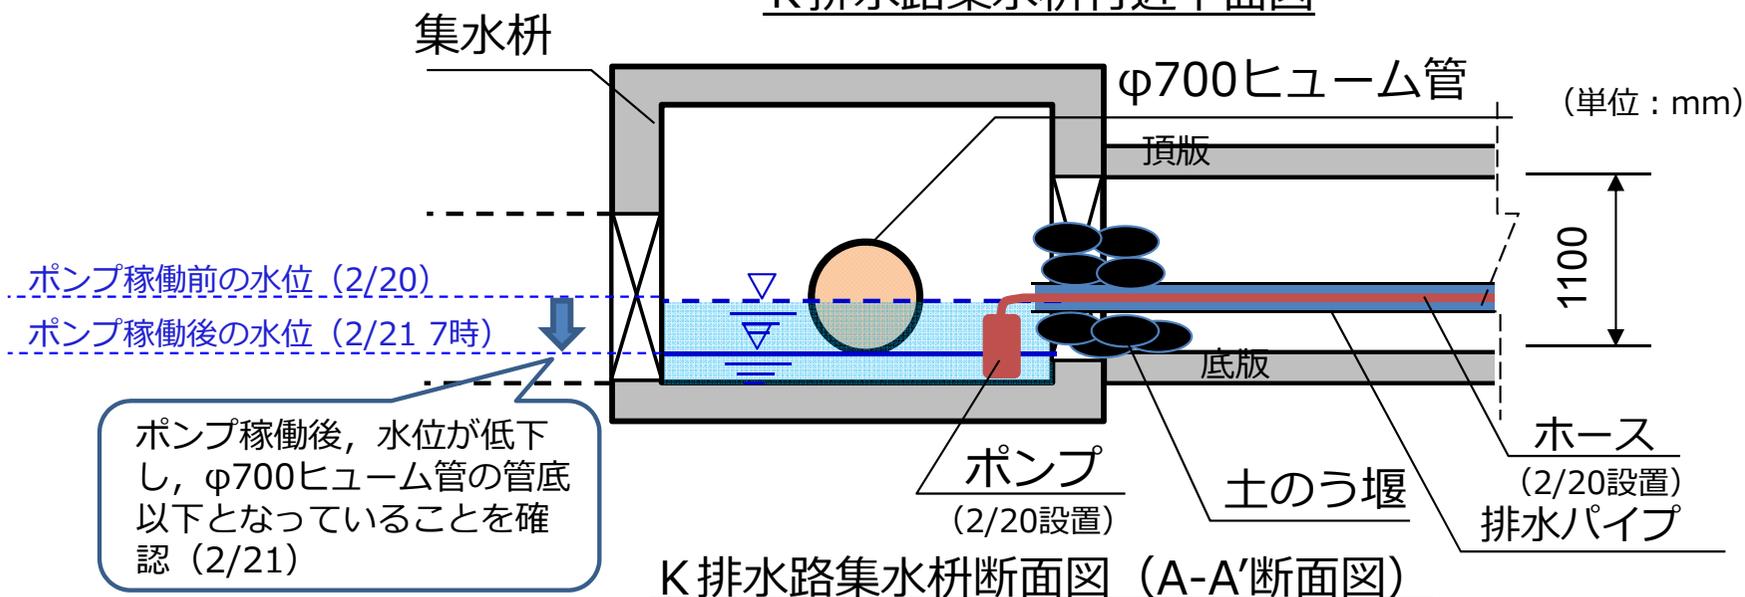
- 2月 1日 補修箇所のドライアップのため、上流側集水枡に土のう堰と排水パイプを設置
→集水枡水位は排水パイプ設置レベルまで上昇し、パイプ内を自然流下するとともに、集水枡に接続しているφ700ヒューム管にも流入
- 2月20日 集水枡水位低下のため、枡内にポンプを設置し、排水パイプの下流側に導水
- 2月21日 集水枡水位がφ700ヒューム管の管底以下まで低下

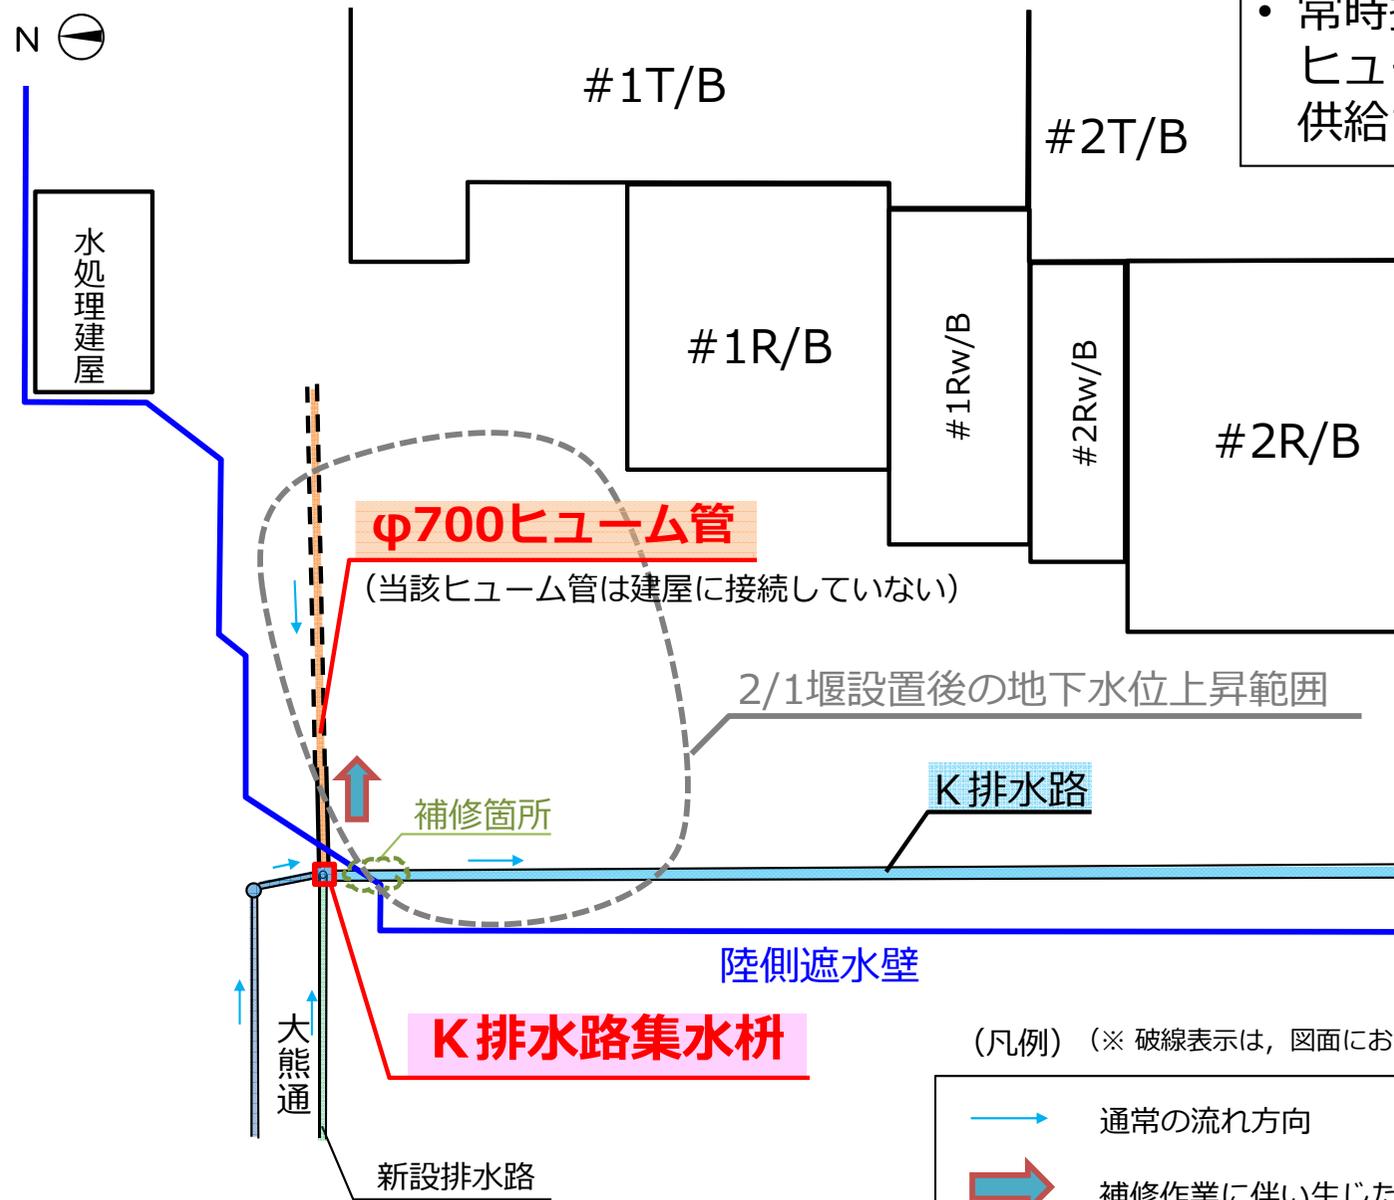
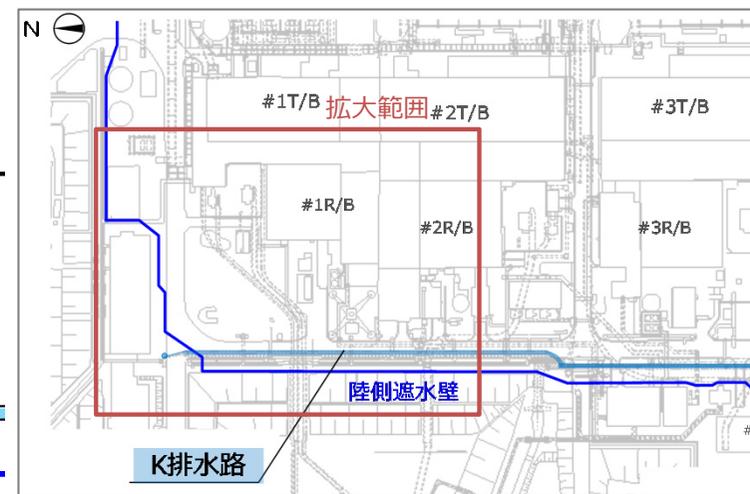
- K排水路集水柵の水位が上昇
- 常時排水されていた水の一部が、φ700ヒューム管を逆流して陸側遮水壁内に供給された

- K排水路補修作業による建屋流入量増加への影響考察
 - 2月上旬以降、建屋流入量が増加したことから、1月末から2月にかけて変化した業務の洗い出しを行ったところ、2月1日にK排水路補修箇所をドライアップするため、集水枡に堰を設置して、補修箇所の下流側へ導水する作業を実施したことを確認。
 - 2月20日に集水枡内にポンプを設置して排水し、枡内の水位を低下させたところ、同時期から建屋流入量が減少したことを確認。
 - 上記のことから、集水枡の水位上昇に伴い、常時排水されていた水の一部がヒューム管を逆流して陸側遮水壁内へ供給され、その後、ポンプ排水による水位低下後に供給が停止したと考える。
 - 以上のことから、K排水路の補修作業が建屋流入量増加に影響を及ぼしたと推測される。

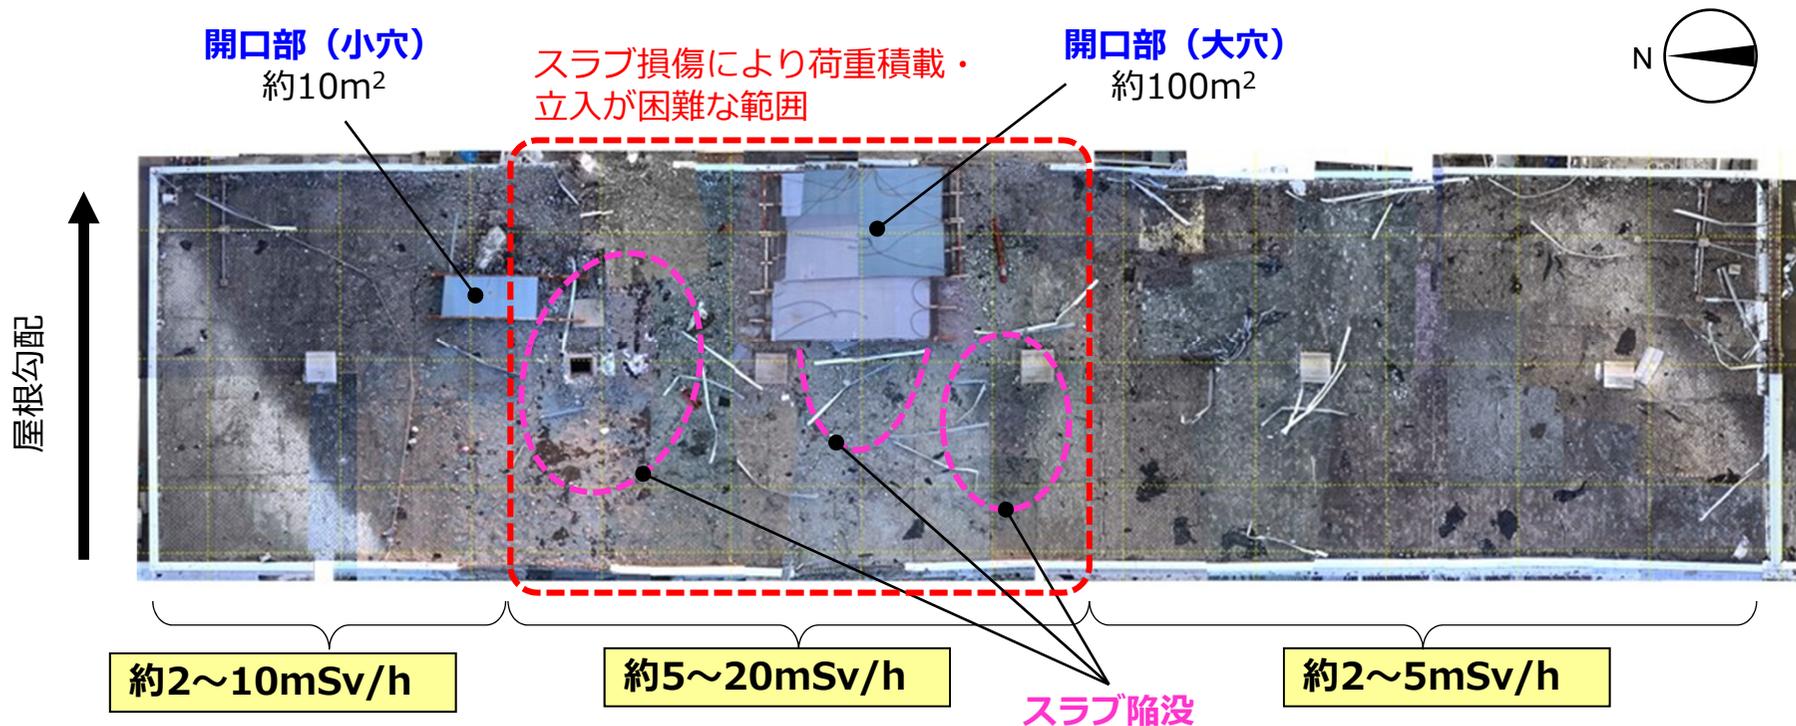
- 屋根に大小2箇所の穴が空いている。（推定雨水流入面積：約1,000m²）
- ガレキ堆積により全体的に高線量，中央部はスラブ陥没により積載・立入が困難。
- 大型クレーン無人化施工によるガレキ等撤去（線量低減）後，開口部への屋根掛け等により2020年度上期までに雨水流入対策を行う予定。
- 大型クレーン寄付きのため，先行してT/B海側ヤード整備に2018年度上期着手予定。

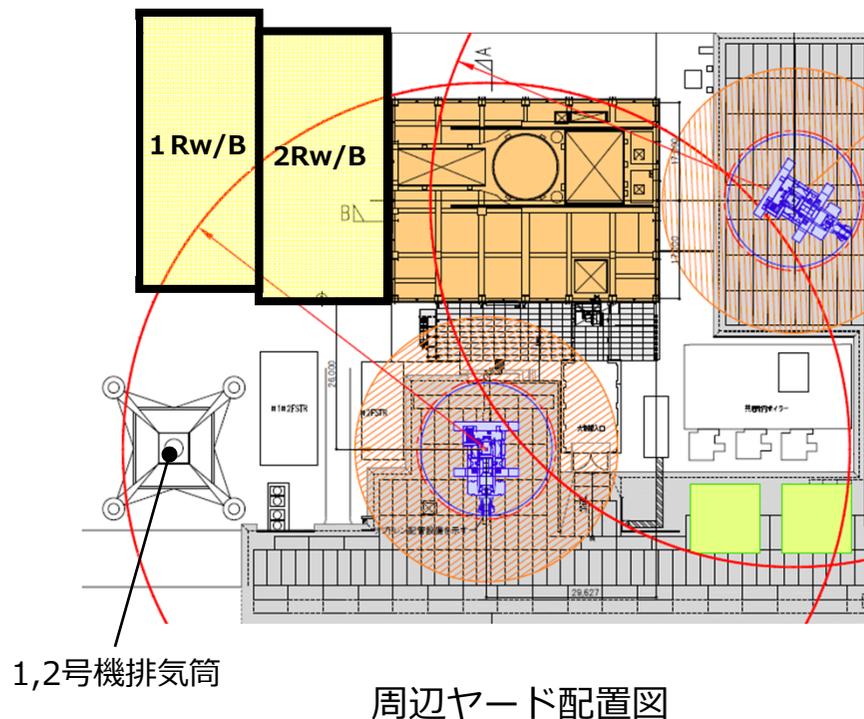
- 鉄骨屋根が大きく損傷し、雨水が流入している。（屋根面積：約2,100m²）
- 大型クレーン無人化施工による鉄骨ガレキ撤去後、均しコンクリート+吹付け防水等により雨水流入対策を行う。
- 1,2号機排気筒解体を優先して進め、その際に整備するヤード・大型クレーンを活用して2020年上期までに対策を実施する予定。

2F(屋根下): 約1~8mSv/h※

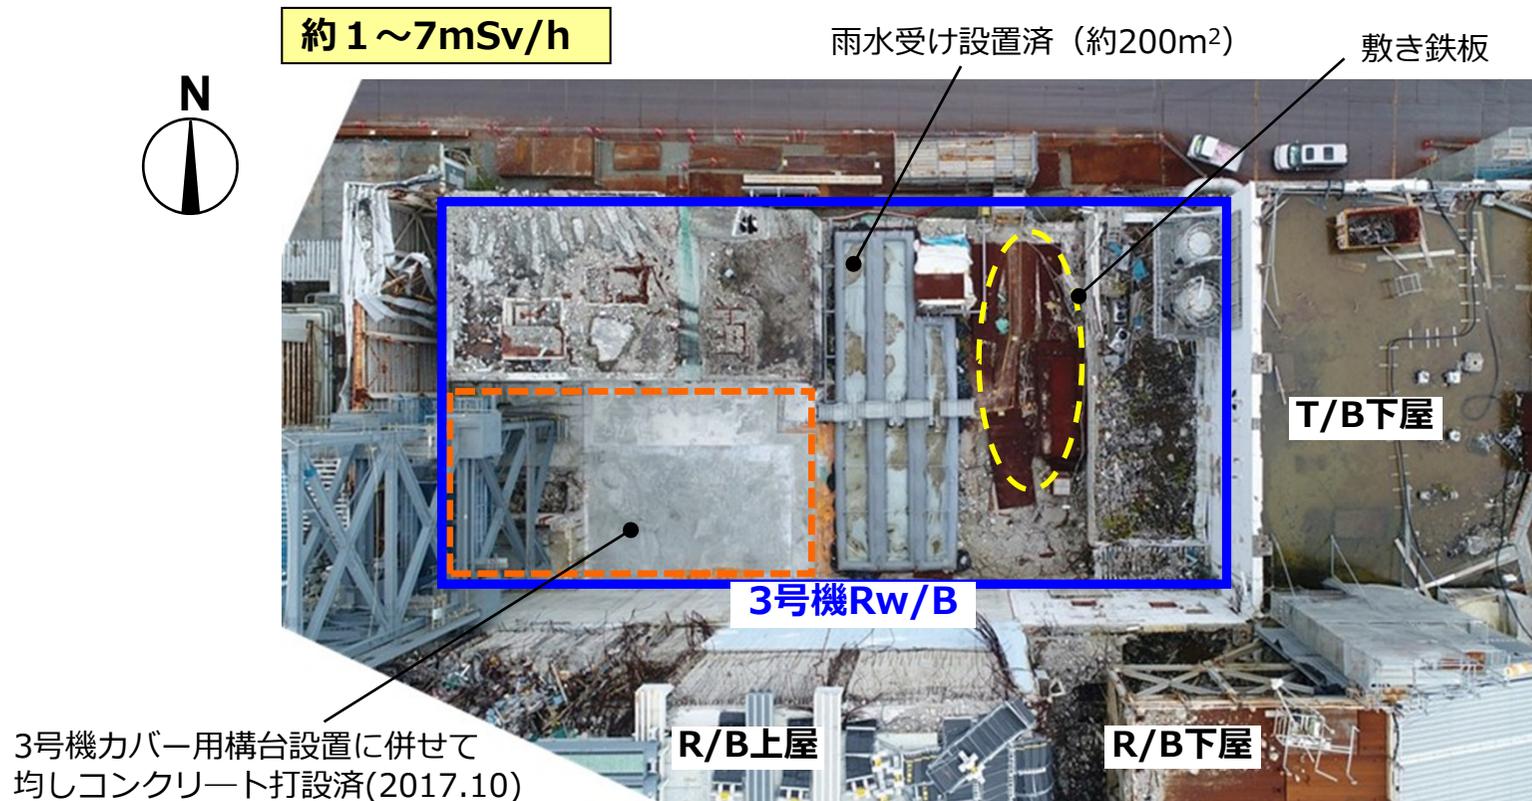
3号機Rw/B屋根の状況

- 屋根が全面的に損傷，ガレキ堆積等により高線量。（屋根面積：約1,000m²）
- 大型クレーン無人化施工による敷き鉄板・ガレキ撤去後，均しコンクリート+吹付け防水等により，雨水流入対策を行う。
- 周辺工事（3号機使用済燃料取り出し，1,2号機排気筒解体，2号機R/B下屋等汚染源除去対策等）と作業ヤードが干渉するが，並行して実施する計画を検討中。

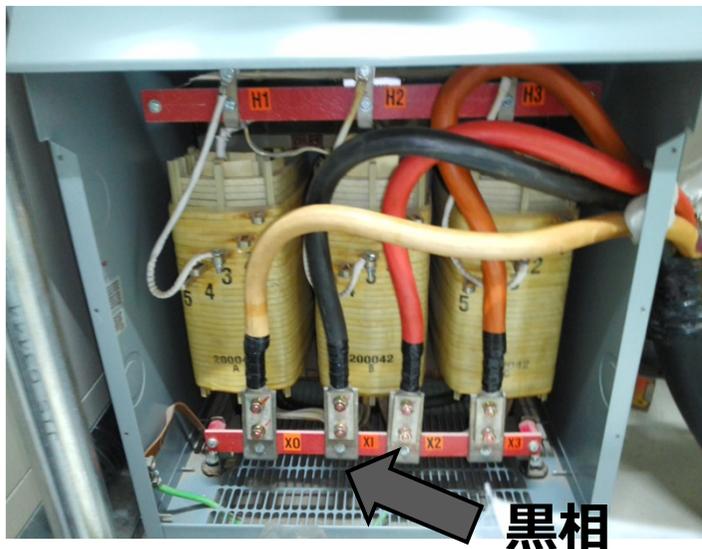
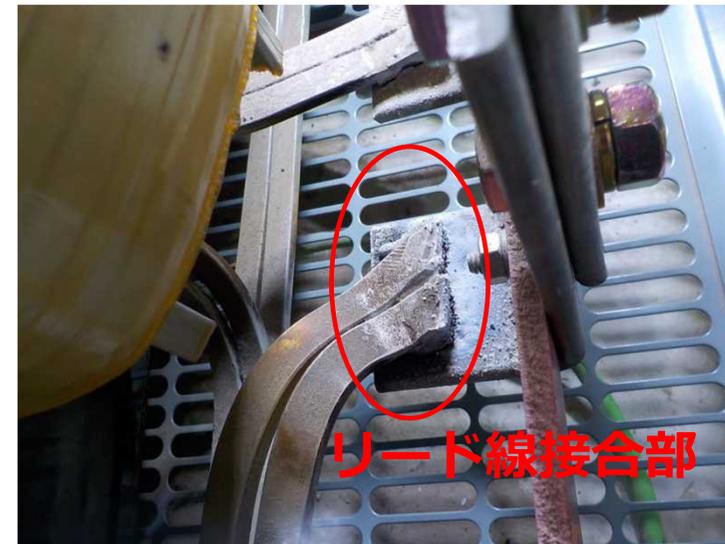
- ・当該変圧器カバーを取り外し内部調査を実施したところ、変圧器二次巻線リード線（黒相）の接合部（ろう付け部）に剥離と放電痕を発見した。

- ・リード線接合部の剥離により放電が発生したことが異音および火花発生の原因であると推定
- ・剥離の原因としては、変圧器の製造過程におけるろう付け不足及び接合部への応力によるものと推定

- ・ 同構造品について外観目視確認を実施予定（2018年3月末完了目途）
なお外観目視確認の結果に応じて必要な対策を実施予定。

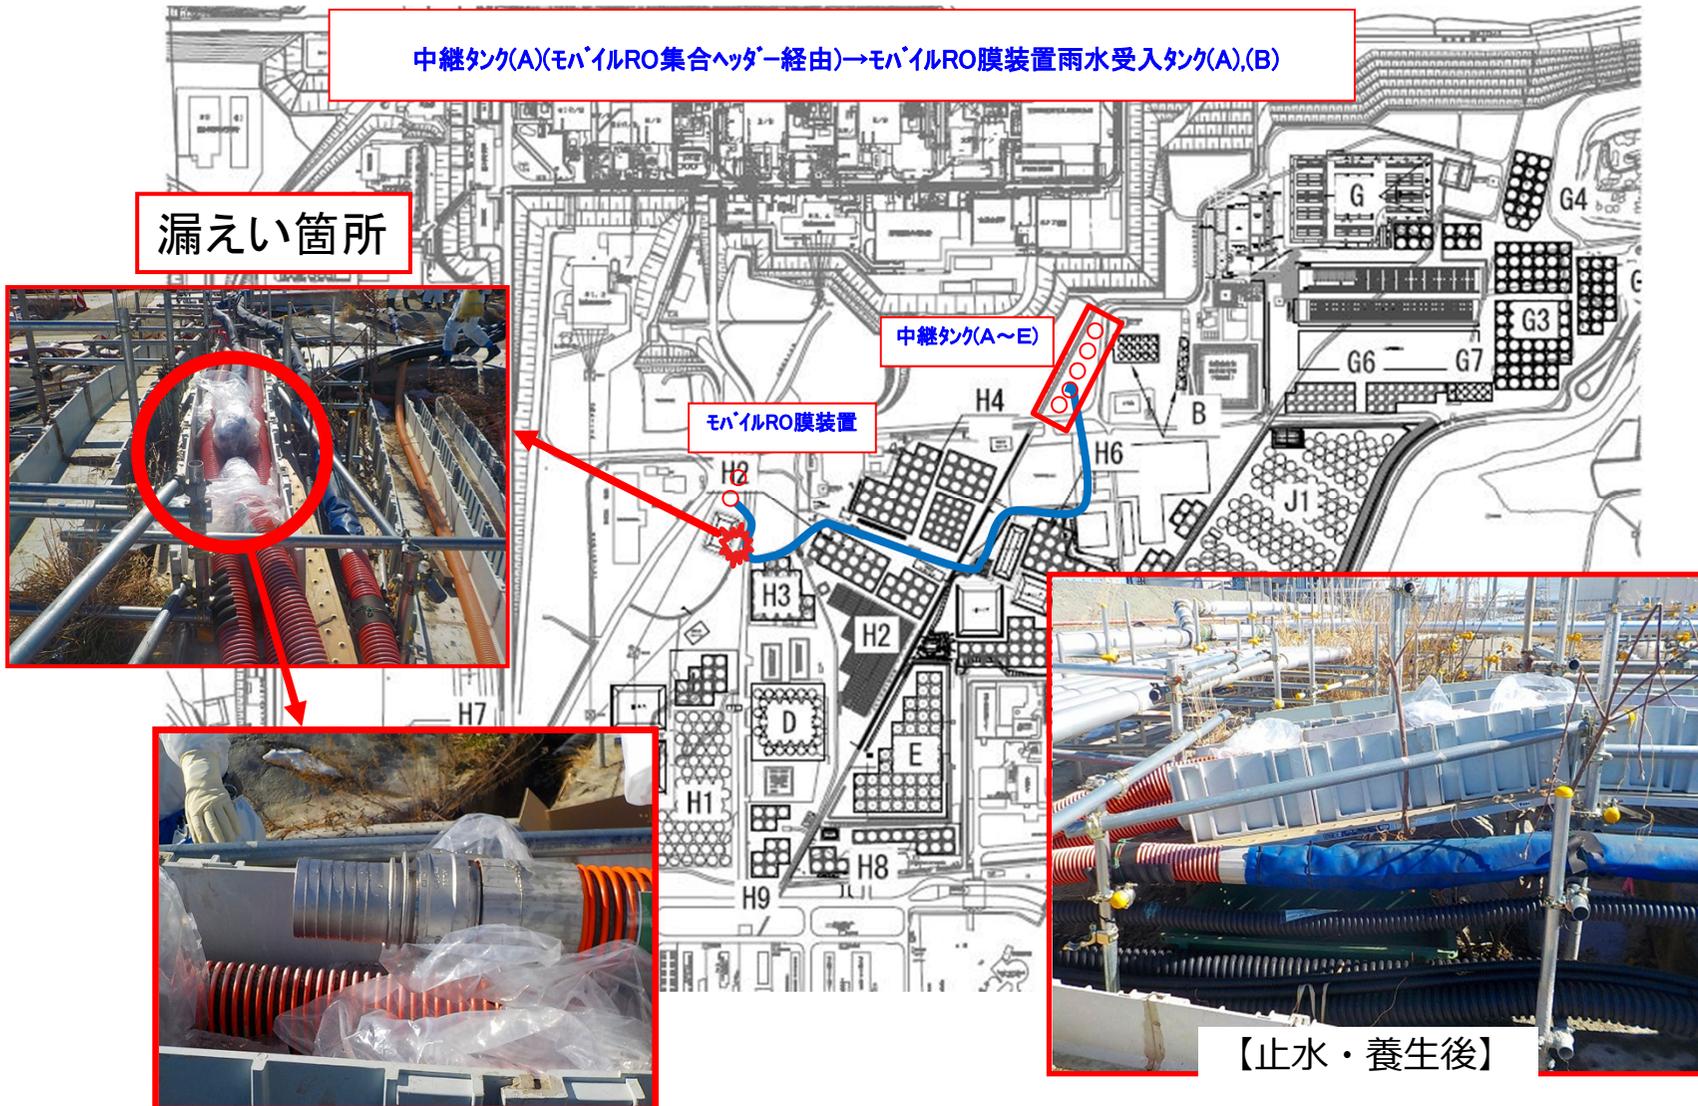
◆漏えい箇所

- 2018年2月8日、雨水処理のため中継タンク(A)→モバイルRO膜装置受入タンク(B)に移送を行った際に、現場で異常音を確認したため移送を停止。
- 現場確認を行った結果、移送用耐圧ホース（以下ホースという）の連結部が外れ、移送水が堰外へ漏えいしていることを作業員が発見。
- 漏えいした水は、漏えい箇所付近の側溝に流れて土のうによりせき止められ、側溝内に溜まっており排水路には流れ込んでいない。
- 移送ポンプ停止及びホース隔離により漏えいは停止。
- 側溝内に溜まった漏えいした水については回収済み。
- 漏えい部近傍のサーベイ結果 3.0 $\mu\text{Sv/h}$ (B. G相当)
- 漏えい量・漏えい水の分析結果
 - ✓ 漏えい量 : 4.8 m^3
 - ✓ Cs-134 : ND (4.4 Bq/L)
 - ✓ Cs-137 : ND (4.4 Bq/L)
 - ✓ 全ベータ : 1.1×10^3 Bq/L

- ◆ 当該耐圧ホースの交換
 - 加締め部が外れた耐圧ホースについて新品と交換を実施する。（約1 km）
- ◆ 雨水移送設備耐圧ホースの総点検
 - 既設耐圧ホースの外観目視点検を実施する。
- ◆ 原因調査について
 - 何らかの原因で耐圧ホース加締め部が外れ漏えいに至った事から、引き続き原因調査を行っていく。
