資料 1 - 1 汚染水に係わる進捗状況について

資料 1 - 1 - 3

G 3 西タンクエリア堰内雨水の外堰への漏えいについて

多核種除去設備（既設ALPS） CFF1Cドレンラインからの滴下事象

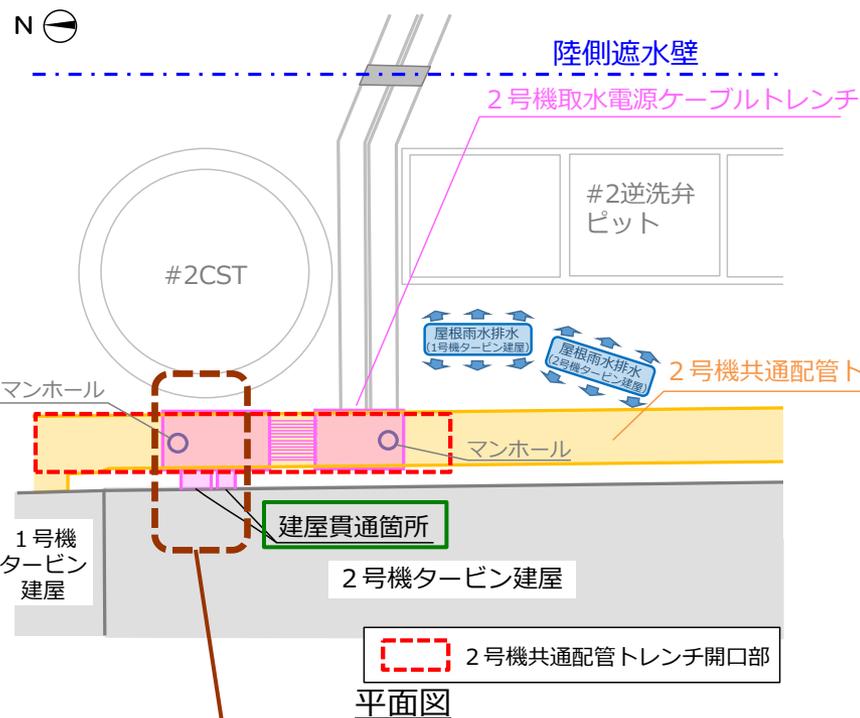
1,2号機タービン建屋の屋根雨水排水箇所の状況

- 1,2号機タービン建屋の屋根雨水は2号機タービン建屋東側に排水している（広い範囲の降雨が集中）
 - 当該箇所近傍に共通配管トレンチ（上部開口有）があり、その下部に取水電源ケーブルトレンチ（建屋貫通箇所有）がある（これらのトレンチには、底部に排水孔が設置されている）
- 2017年10月台風時は、屋根雨水排水等の一部が近傍のトレンチ内に流入、排水孔からの排水が間に合わず、建屋貫通箇所から2号機タービン建屋に流入した可能性が考えられる

- 2号機取水電源ケーブルトレンチの建屋貫通箇所調査結果を踏まえ、必要な対策を実施（～2018年8月予定）
- 3号機タービン建屋上屋について、屋根からの雨水流入防止対策を実施（～2020年上期予定）
- 引き続き、一時的な建屋流入量増加の要因について調査を行い、要因として大きいと想定されるところから順次対策検討を実施

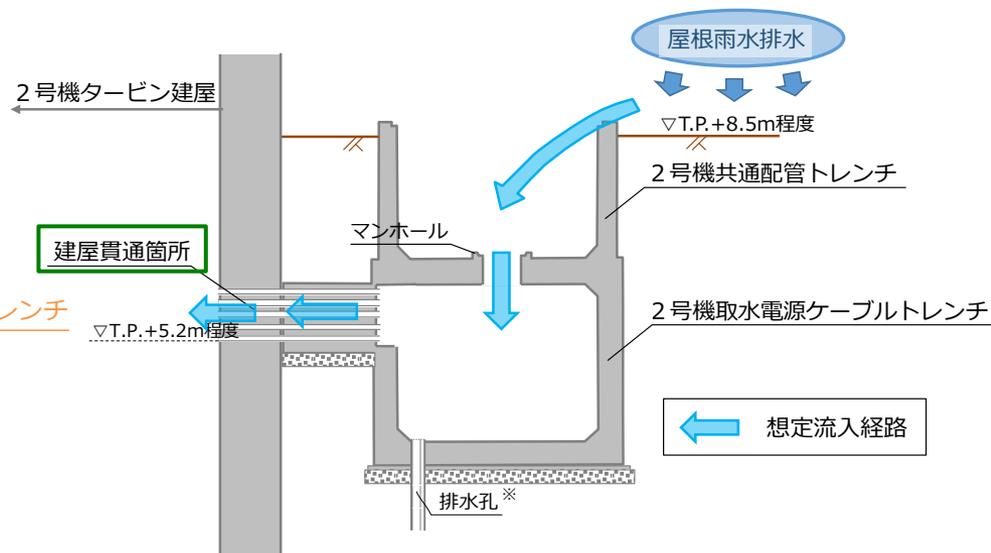
断面図

(※ 通常時の降雨流入は、底部の排水孔から排水される構造)

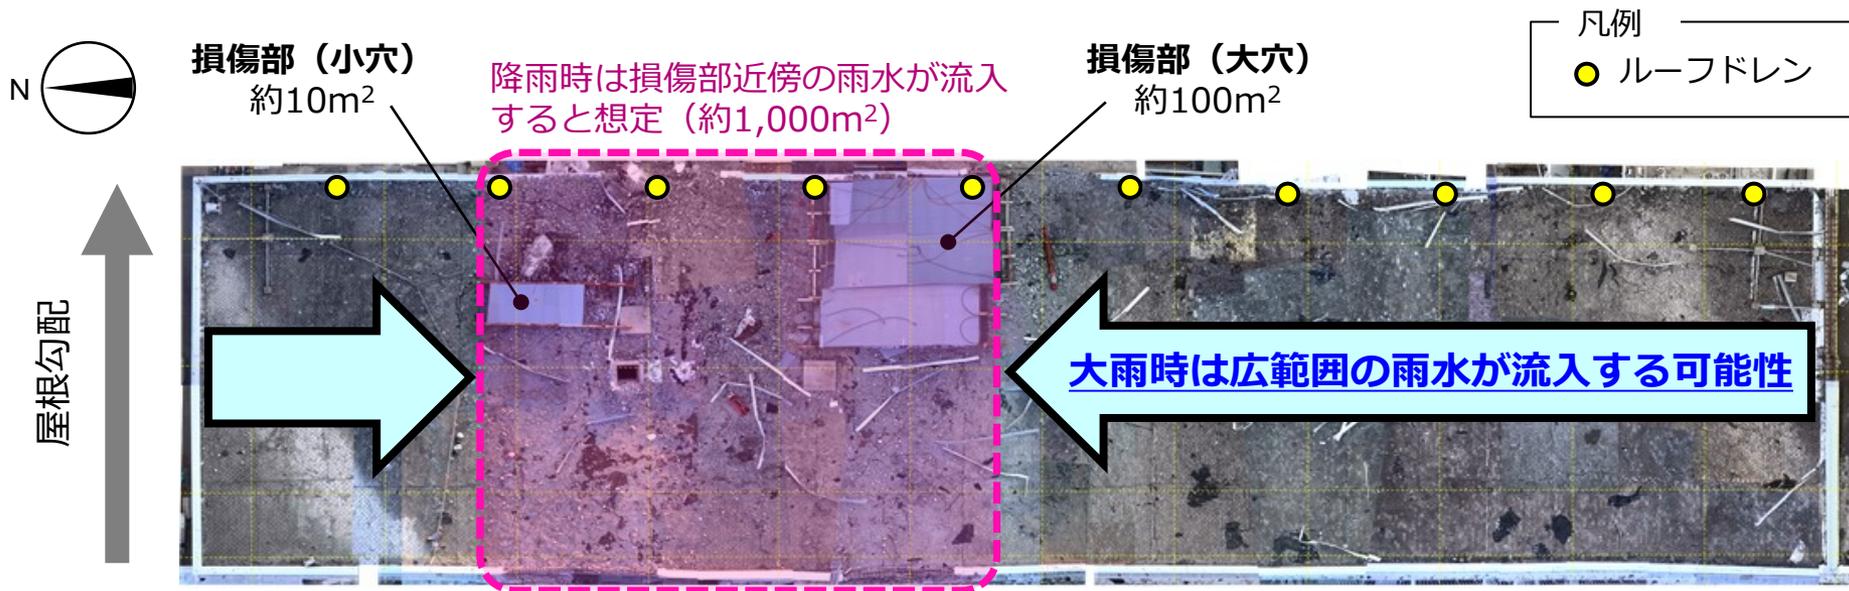
3号機タービン建屋上屋の状況

- タービン建屋屋根面は東側に傾斜しており，屋根雨水は東端に設置されたルーフトレンから排水される構造となっている
 - 屋根損傷部近傍の降雨は損傷部から建屋内に流入すると想定している（約1,000m²）
- 2017年10月台風時は短期間に非常に多くの降雨があったため，ルーフトレンからの排水が間に合わず，屋根損傷部にこれまで想定してきた範囲より広い範囲の雨水が流入した可能性があると考えられる

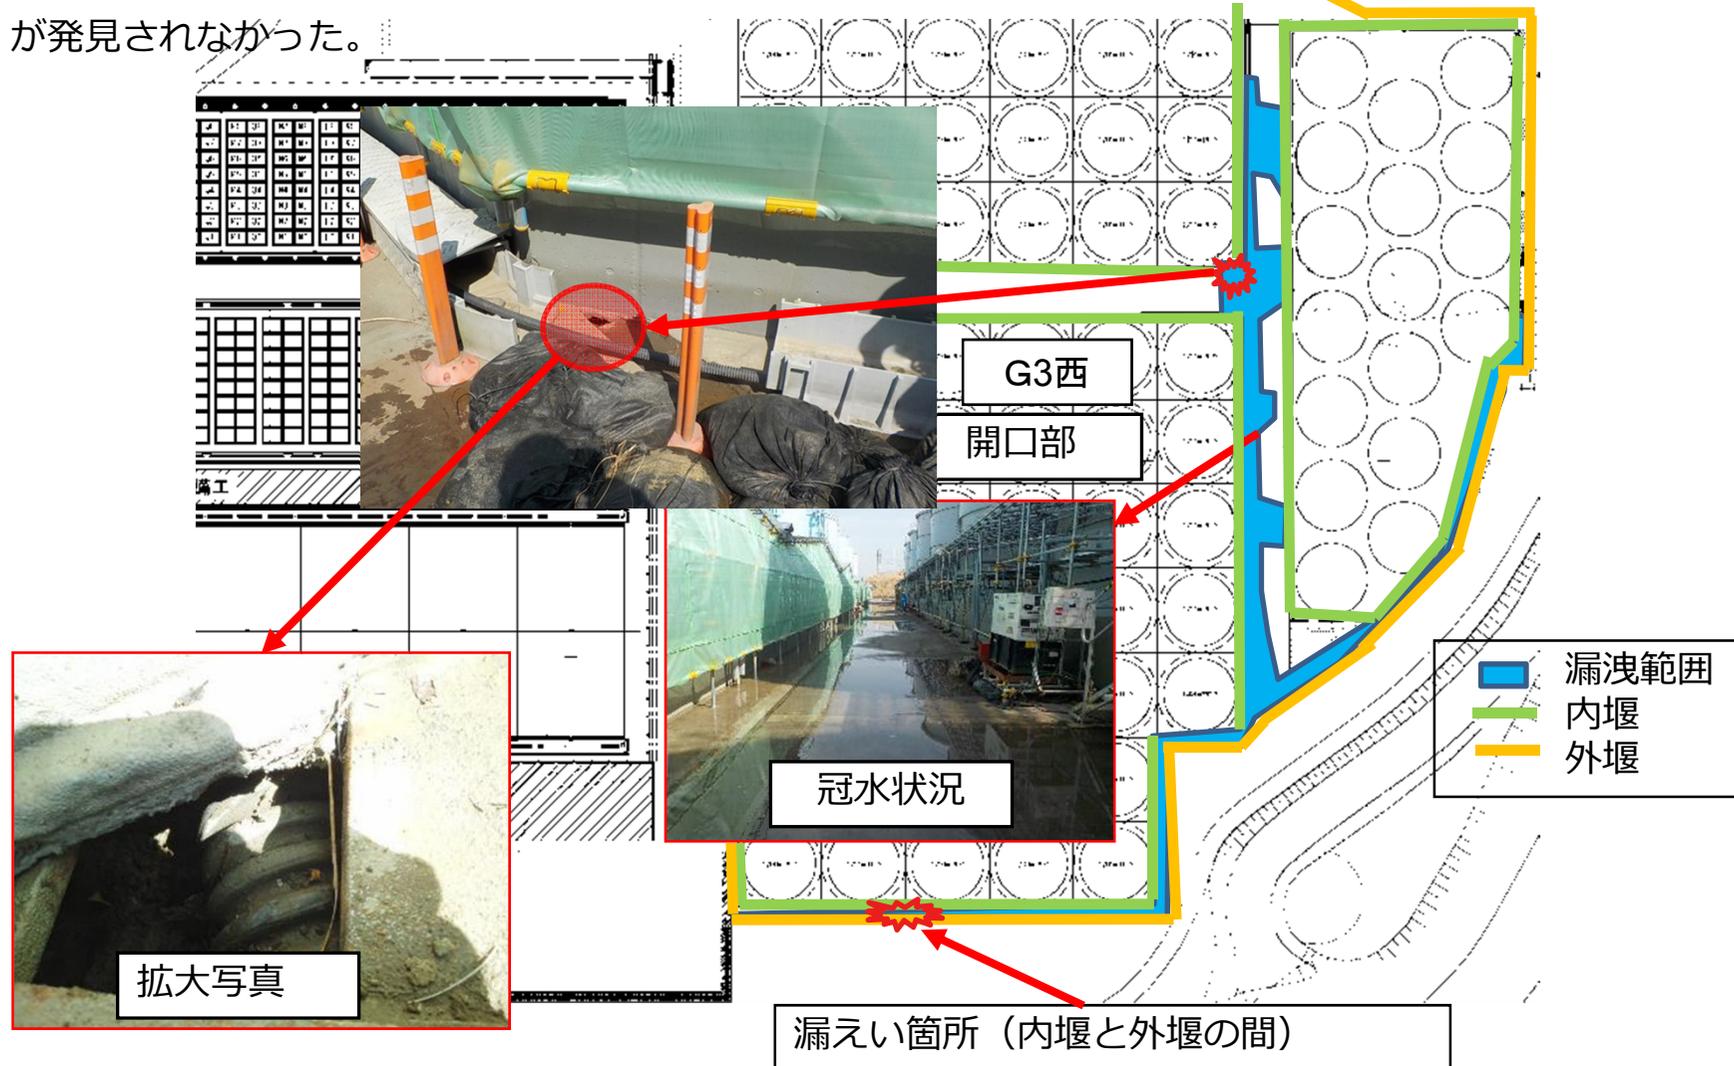
2. 堰内雨水流出場所・範囲

- G3西タンクエリア西側、内堰と外堰の間で流出。一部は開口から地面に浸透。
- 外堰地面は、防水塗装やコンクリート等で浸透性のない構造であるため、広範囲に広がった。
- 開口は、コンクリートの止水が振動等で外れたもので、ケーブルトラフの下であったため、これまで破損が発見されなかった。

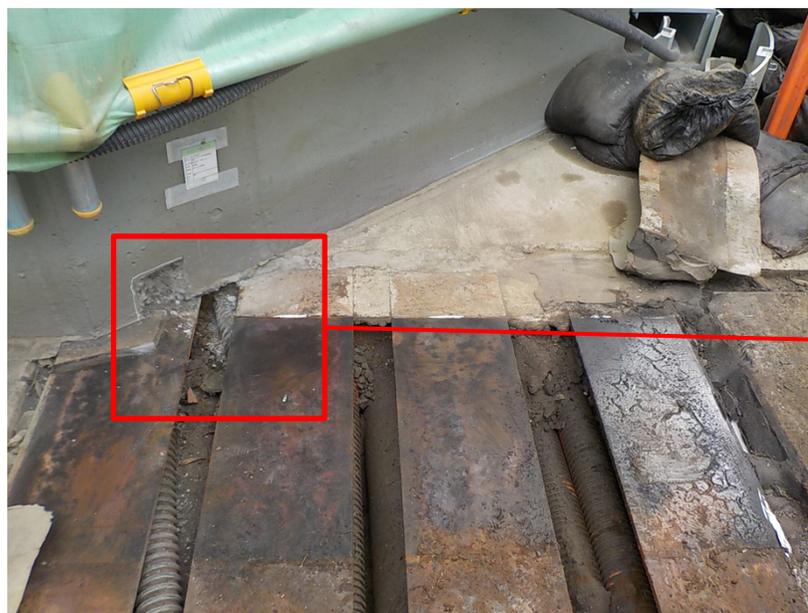
写真-1 (敷鉄板撤去状況写真)

- ・ 開口部内を調査した結果、コンクリート蓋の一部が確認された。外堰内は車両が通行するため、鉄板養生を行っていたが、車両の通行に伴う振動などの影響により破損したものと考えられる。
- ・ 開口部の表面線量当量率： $\gamma = 0.002\text{mSv/h}$ 、 $\gamma + \beta = 0.002\text{mSv/h}$ であり、汚染土壌回収の閾値 ($\beta = 0.01\text{mSv/h}$) 未満であることを確認した。
- ・ 汚染土壌回収の閾値 ($\beta = 0.01\text{mSv/h}$) 未満であり、過去に発生したタンクからの漏洩事象に伴い汚染土壌を回収している際の閾値 (表面線量率が 0.01mSv/h 未満) 未満であることを確認したことから、土壌の回収は実施しない。
- ・ 他エリア外堰内において点検した結果、類似箇所は確認されなかった。

- ・ 開口部 (空隙部含む) を流動性コンクリート等で充填を行い、敷鉄板を復旧した後、防水塗装を施す

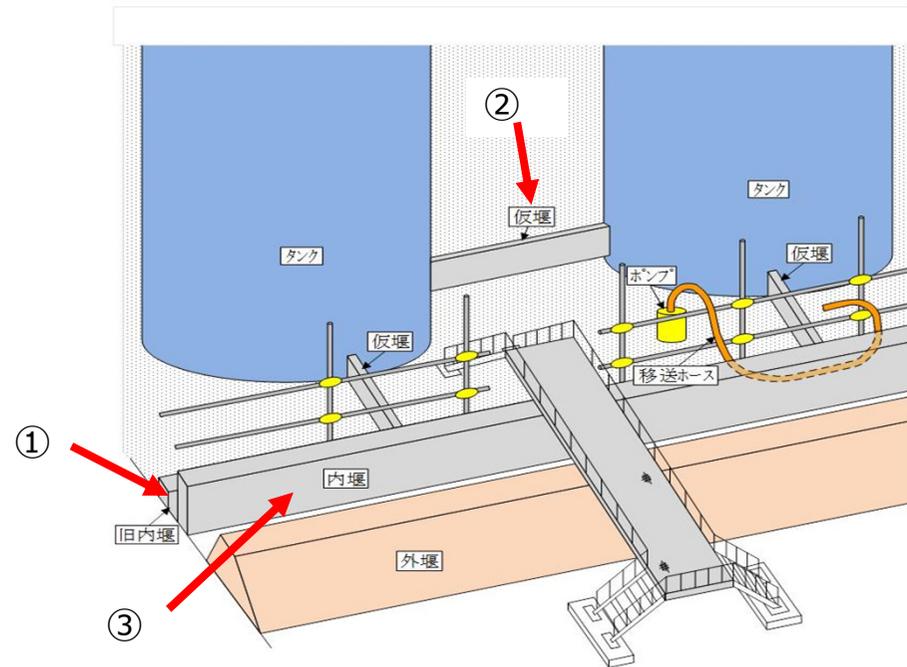
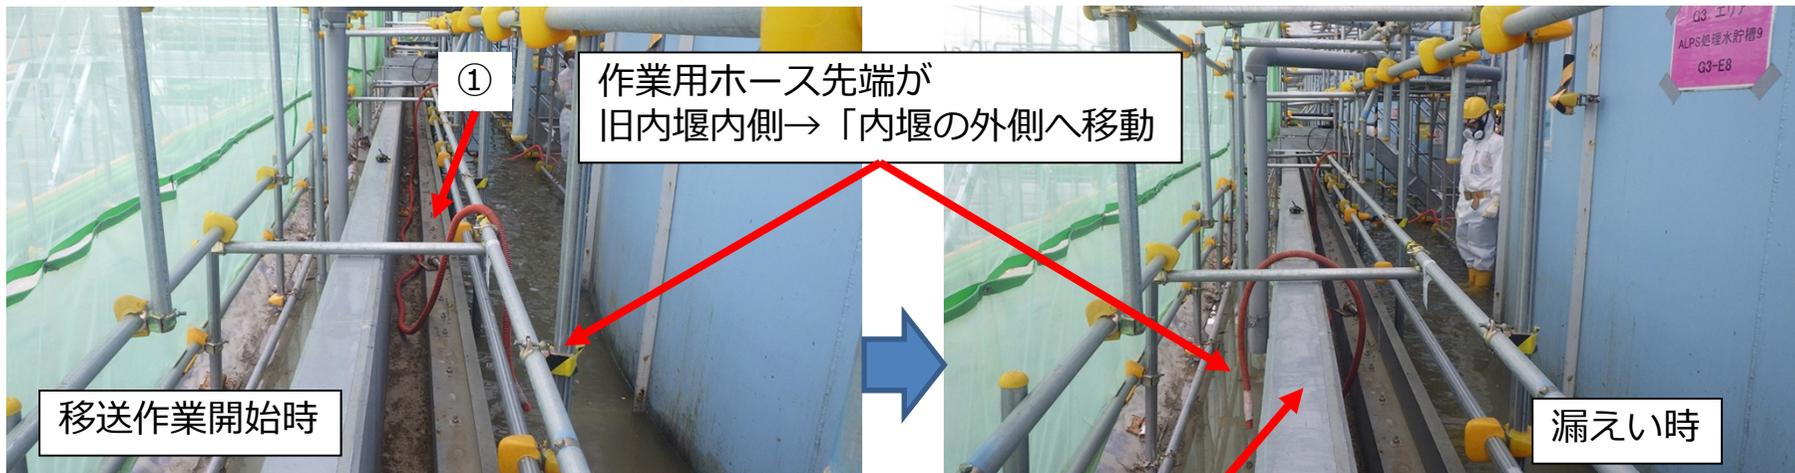
4. 推定原因

- ・旧内堰（写真、図①）内部に仮の堰（図②×3か所）を設置し、旧内堰内部で水の移送を実施
- ・作業用ホースは旧内堰と内堰（写真、図③）との間に敷設
- ・水の反動や重量等により作業用ホース先端が浮き上がり反転し、内堰外側へ移動した。

- 汚染水移送時は移送先の作業用ホース先端は暴れないよう（跳ね上がり防止）固縛する。（直接要因－①）
- 汚染水移送時は移送先の作業用ホース先端は暴れないよう（跳ね上がり防止）敷設位置を低くする。（直接要因－②）
- 作業時の汚染水移送時は常時、監視員を配置する。（直接要因－③）

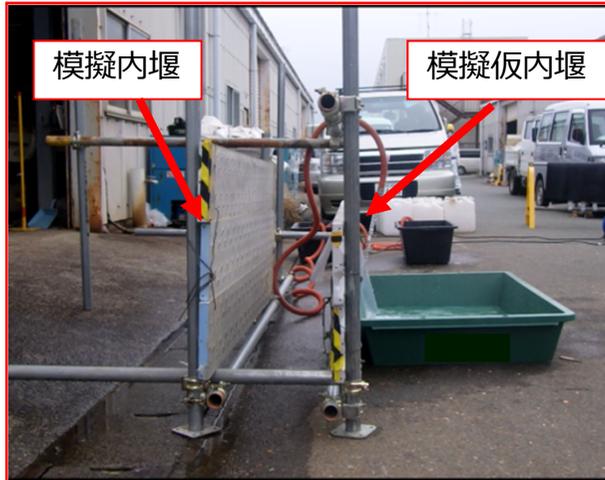
【モックアップ状況（ポンプ起動時）】

- 状況の聞き取り及びモックアップ結果より、ポンプ起動後に作業用ホース先端がホースの自重や水の反動により、内堰より外に移動し漏えいしたものと推定される。

- ① 作業員は作業用ホース敷設時に作業用ホース先端を固縛してなかった。
- ② 作業員は内堰よりも高い位置に作業用ホースを敷設した。
- ③ 移送時に監視員が居なかった。

- 直接要因対策を踏まえた「作業用ホースによる汚染水取扱作業の注意事項」を「耐圧ホース運用管理ガイド」に反映する。
- 工事担当者は、移送前に敷設状況について、「作業用ホースによる汚染水取扱作業の注意事項」の遵守状況を確認し必要により是正措置を指示する。（間接要因－①）
- 「作業用ホースによる汚染水取扱作業の注意事項」の周知を通じて堰内雨水であっても取扱は汚染水と同じであることの認識を高める。（間接要因－②）
- 作業用ホースでの汚染水移送が予定されている場合は、「作業用ホースによる汚染水取扱作業の注意事項」を工事要領書に反映することを「耐圧ホース運用管理ガイド」にて定める。（間接要因－③）

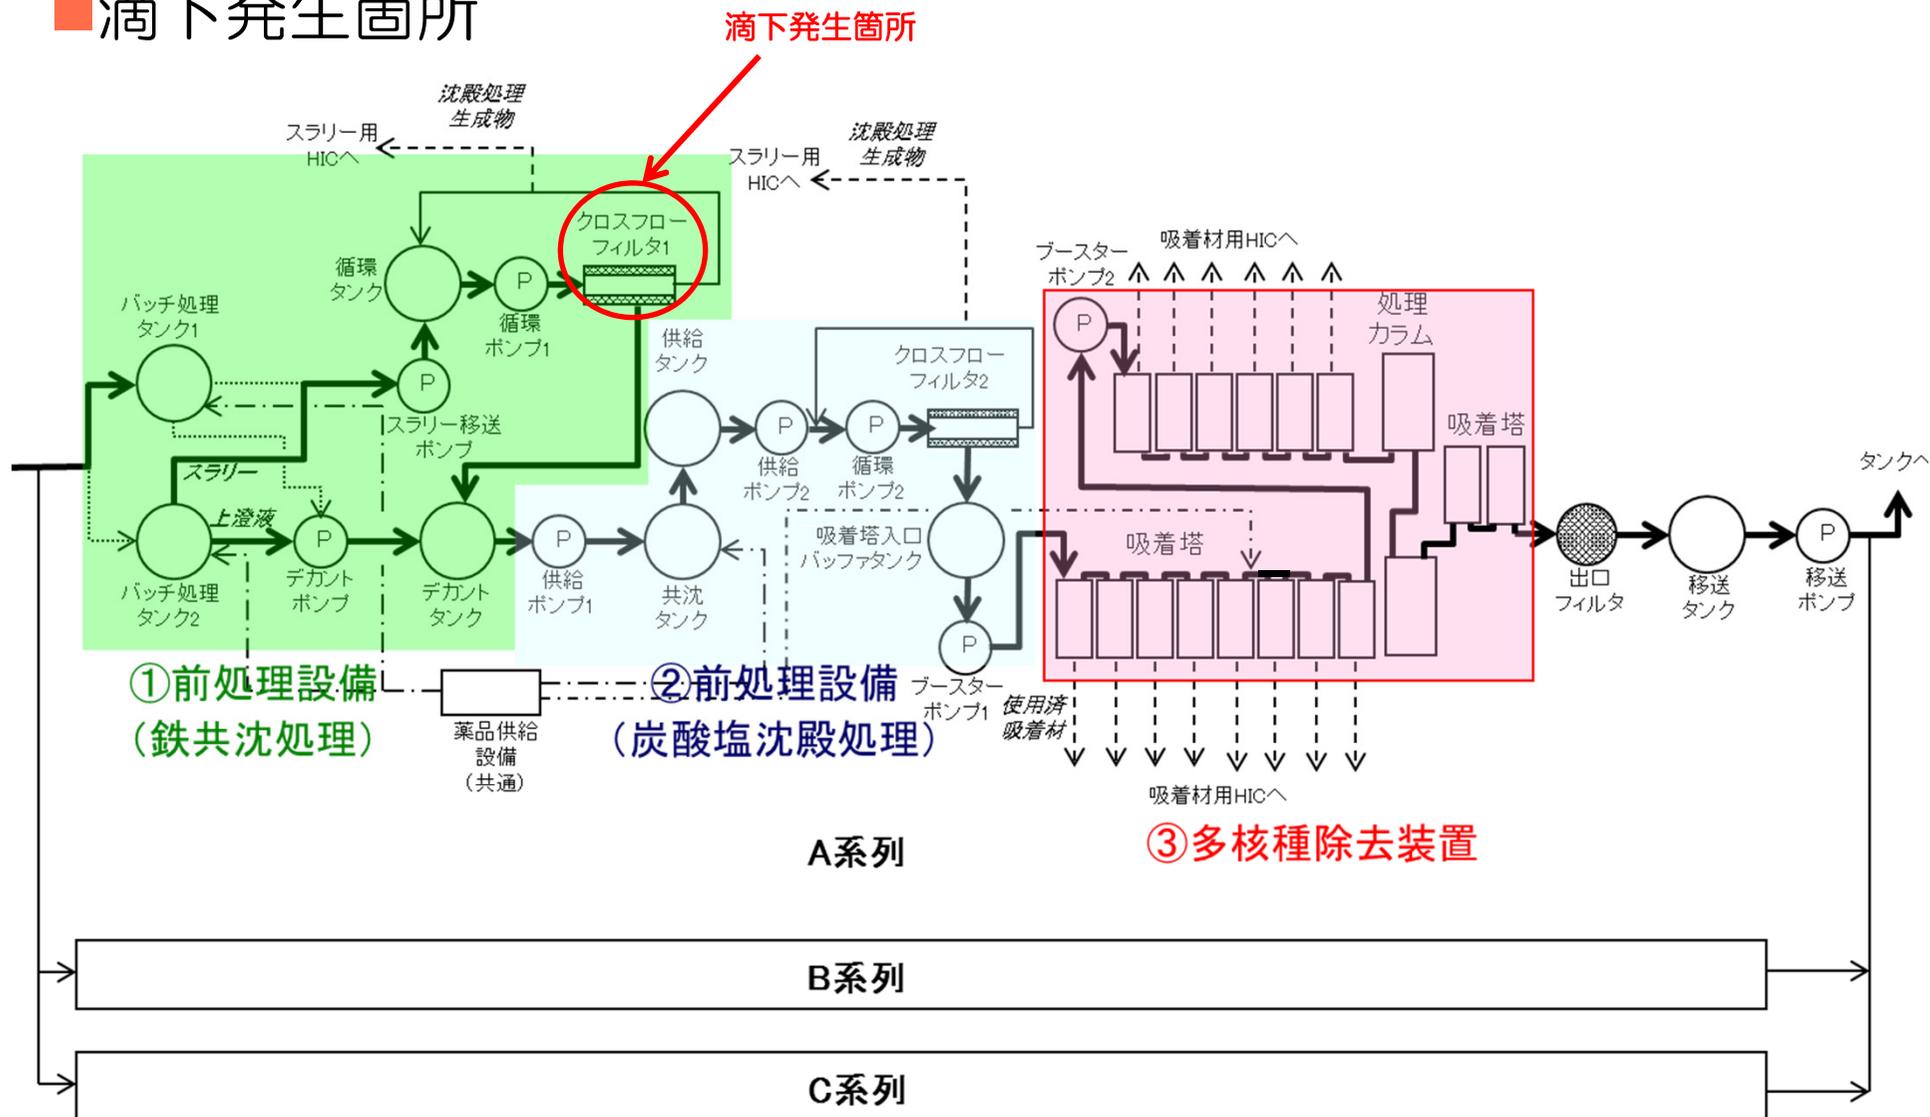
■滴下発生箇所

- 多核種除去設備 C系の鉄共沈処理プロセスにおけるクロスフローフィルタ（CFF）ドレンラインの配管溶接部から滴下(1滴/3秒) および 水溜り(2cm×2cm×1mm)を確認
 - 水溜りは多核種除去設備建屋のCFF(C)スキッド1内に留まっており、建屋外への流出はない。
 - 漏えい水の線量測定を実施した結果、床面4 $\mu\text{Sv/h}$ (BG 2 $\mu\text{Sv/h}$) を確認した。
 - 漏えい推定箇所近傍にて過去に漏えいがあり、自己融着テープによる補修 および 類似箇所への予防を行っていた。
-

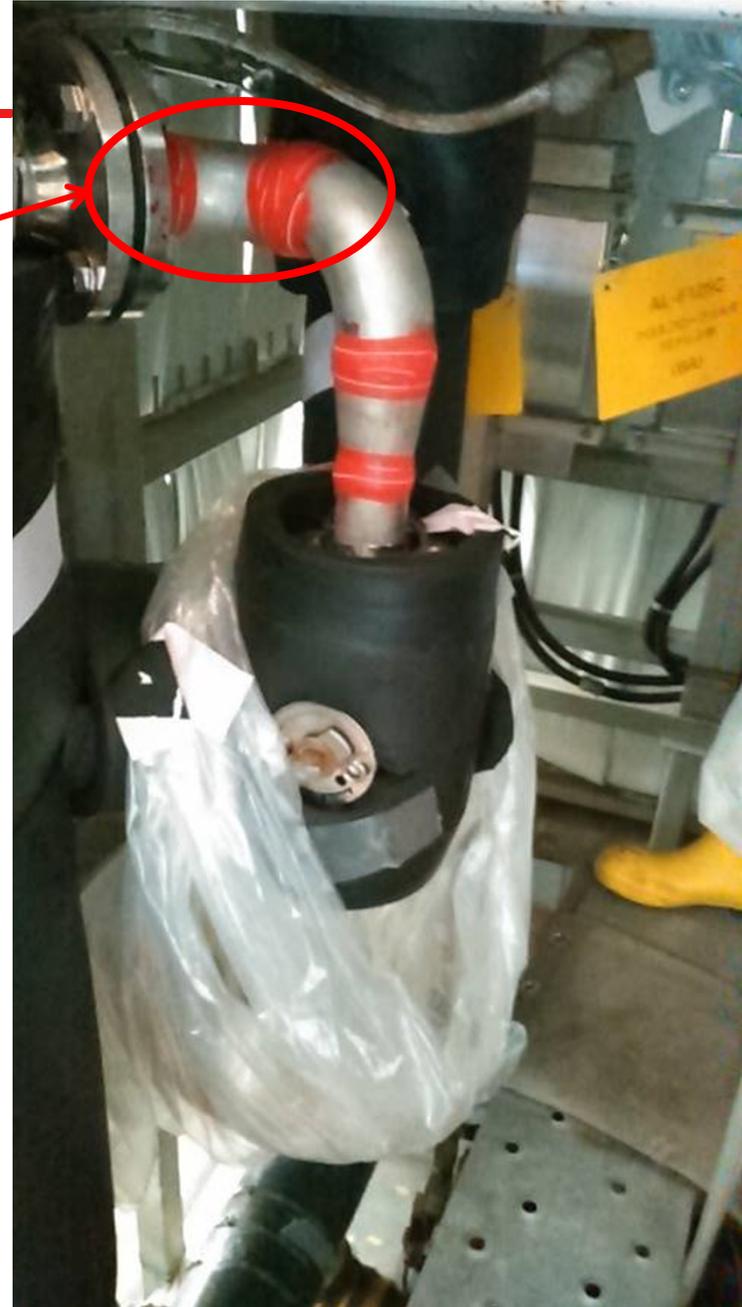
滴下発生箇所の概要
CFF1C配管エルボ部

過去の漏えい箇所、および類似した箇所にテープの巻きつけを行っていた。
袋養生実施していたが袋外へ漏えい。

- 長期停止中のB系における同一配管との取替作業を実施中
- 30年度には当該箇所を含めた配管取替工事を計画中
