# 福島第一原子力発電所 2号機原子炉格納容器内部調査結果について

2018年6月6日

福島第一原子力発電所

3号機原子炉格納容器内部調査 映像からの3次元復元結果

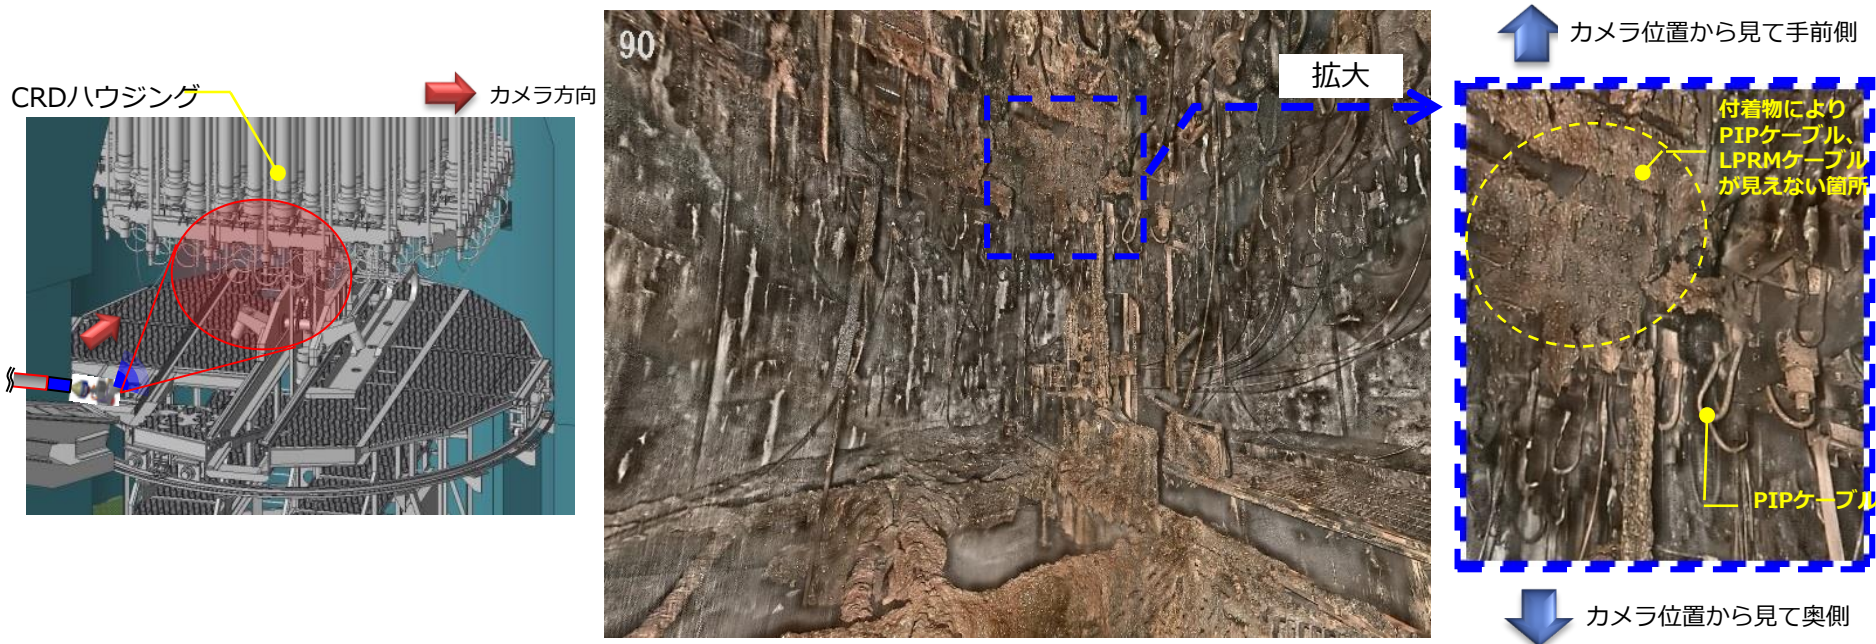
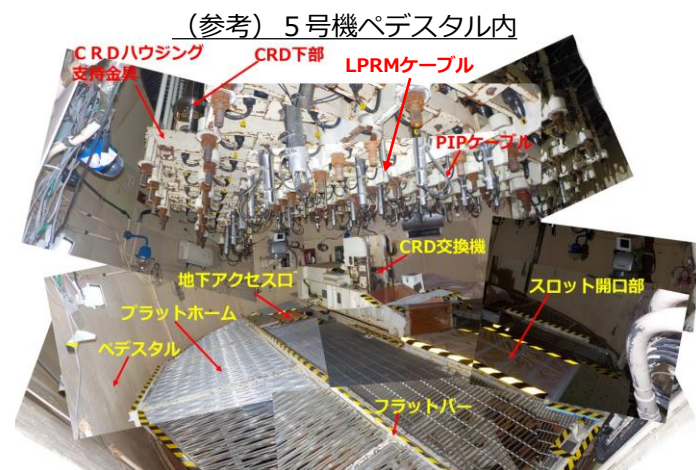
## 2. 調査結果 プラットホーム上

- CRD交換機、プラットホームフレーム等の構造物については大きな変形や損傷が無く、前回（2017年1月）の調査結果からの状況変化は見られなかった。
- CRD交換機付近の上部にあるCRDハウジングにおいて、付着物によりTIP案内管及びPIPケーブル、LPRMケーブルが確認できない箇所があることを確認した。
- またTIP案内管及びPIPケーブル、LPRMケーブルが確認できない箇所の真下のグレーチングについては、脱落していることを確認した。

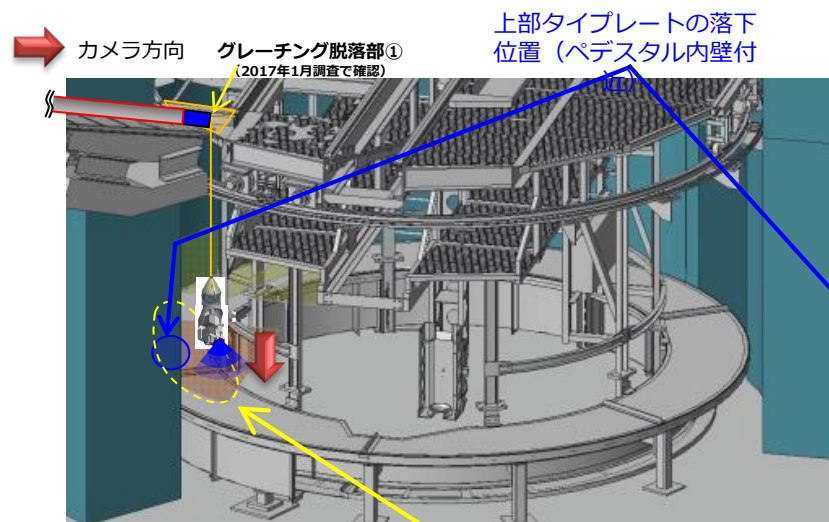
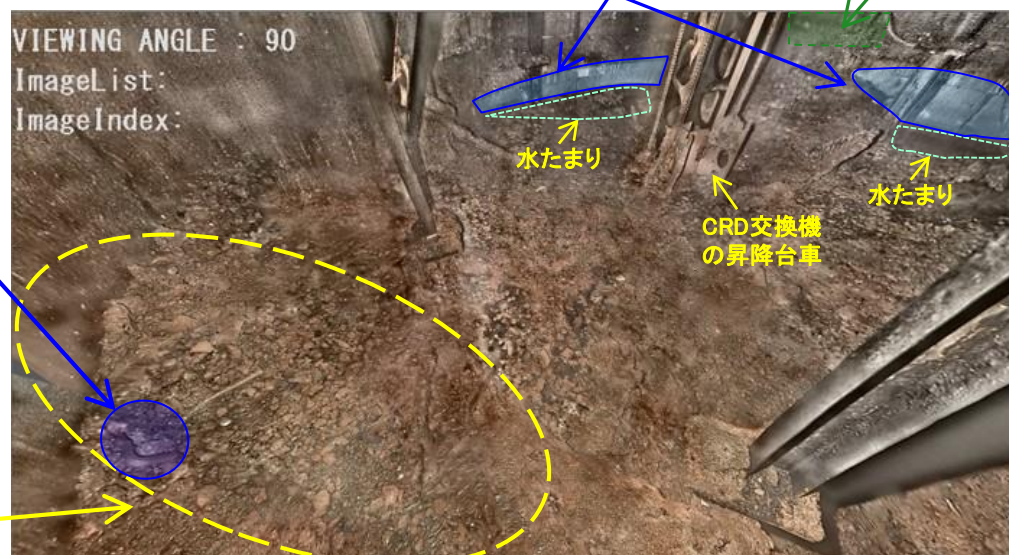
### ○堆積物の分布状況詳細 (1)

堆積物の高さが比較的高い範囲  
(プラットフォームのグレーチング脱落部①真下付近)

- ・小石状・粘土状に見える堆積物がペデスタル底部全体に堆積していることを確認した。
- ・カメラ吊り降ろし位置からペデスタル中心を見て左側のケーブルトレイ（高さ約70cm）周辺の段差が明瞭では無い  
ため、この付近の堆積物の高さは70cmを超える箇所が存在する可能性がある。CRD交換機昇降台車周辺の堆積物  
は、昇降台車が埋まっている高さから40～50cmと見られる。またカメラ吊り降ろし位置から見て昇降台車の奥側  
の堆積物高さがケーブルトレイより低くなっていることを確認した。
- ・カメラ吊り降ろし位置からペデスタル中心を見て左側には、燃料集合体の一部（上部タイプレート）が確認され、  
また堆積物高さが周囲と比較して高いことから、その真上は燃料デブリの落下経路の一つである可能性がある。

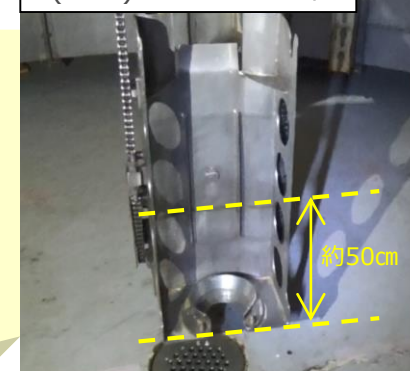
(参考)5号機昇降台車

CRD交換機昇降台車にて、堆積物が埋まってい  
ると見られる高さ

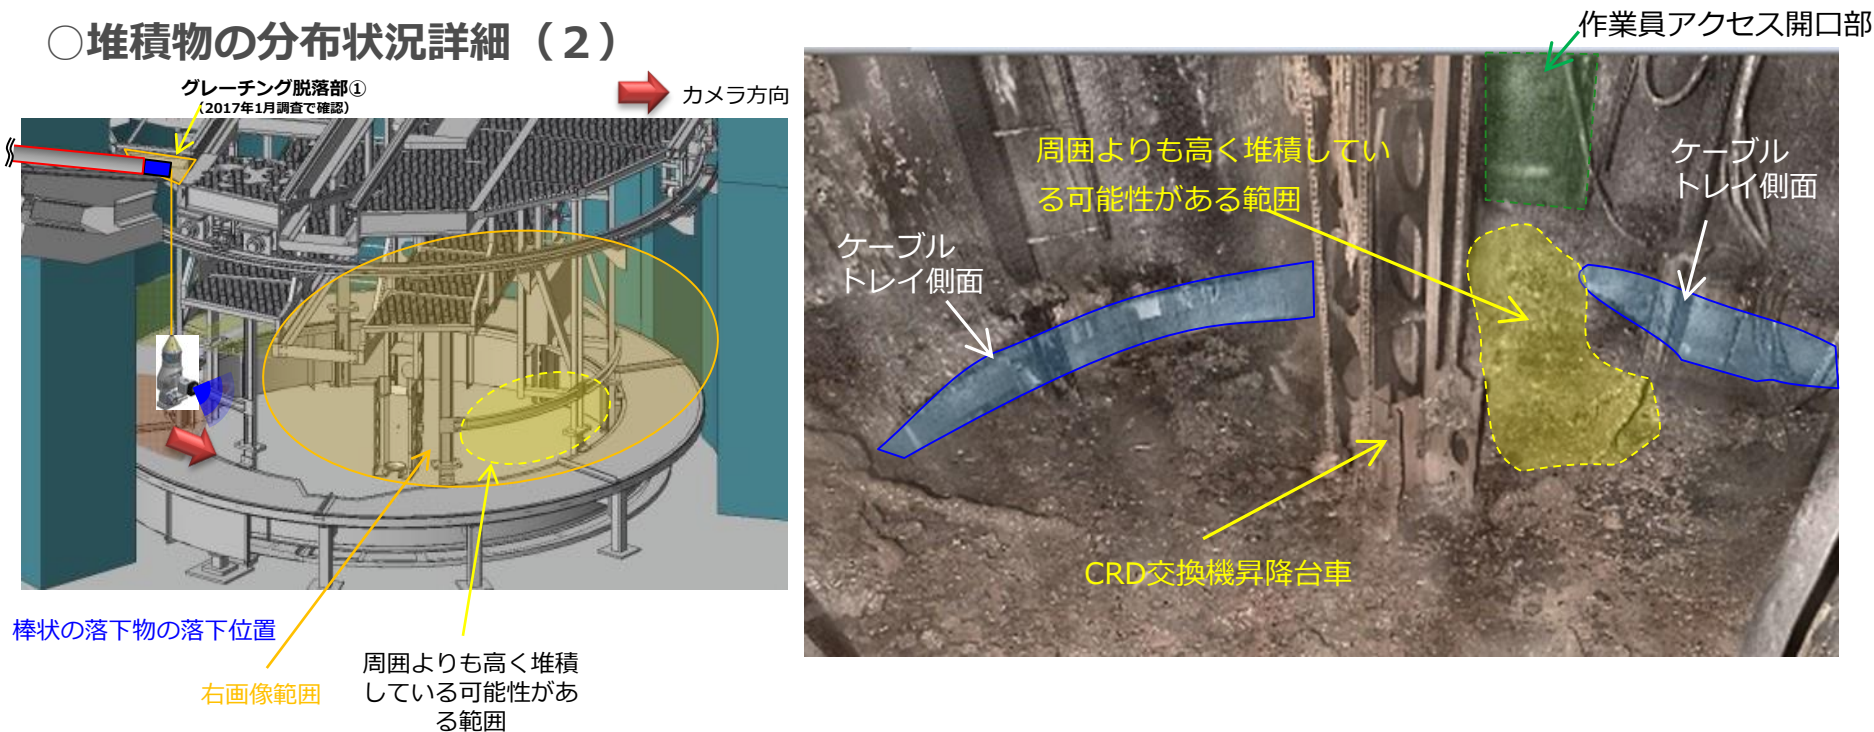
### ○堆積物の分布状況詳細 (2)

- ・ 作業員アクセス開口部付近において、堆積物が周囲よりも高く堆積している可能性がある箇所を確認した。この堆積物の分布から、燃料デブリの落下経路は、カメラ吊り降ろし位置からペデスタル中心を見て左側以外にも、複数箇所存在している可能性がある。
- ・ 作業員アクセス開口部より外の状況については、今回取得した画像では見えないため、ペデスタル外への堆積物の流出は確認できなかった。

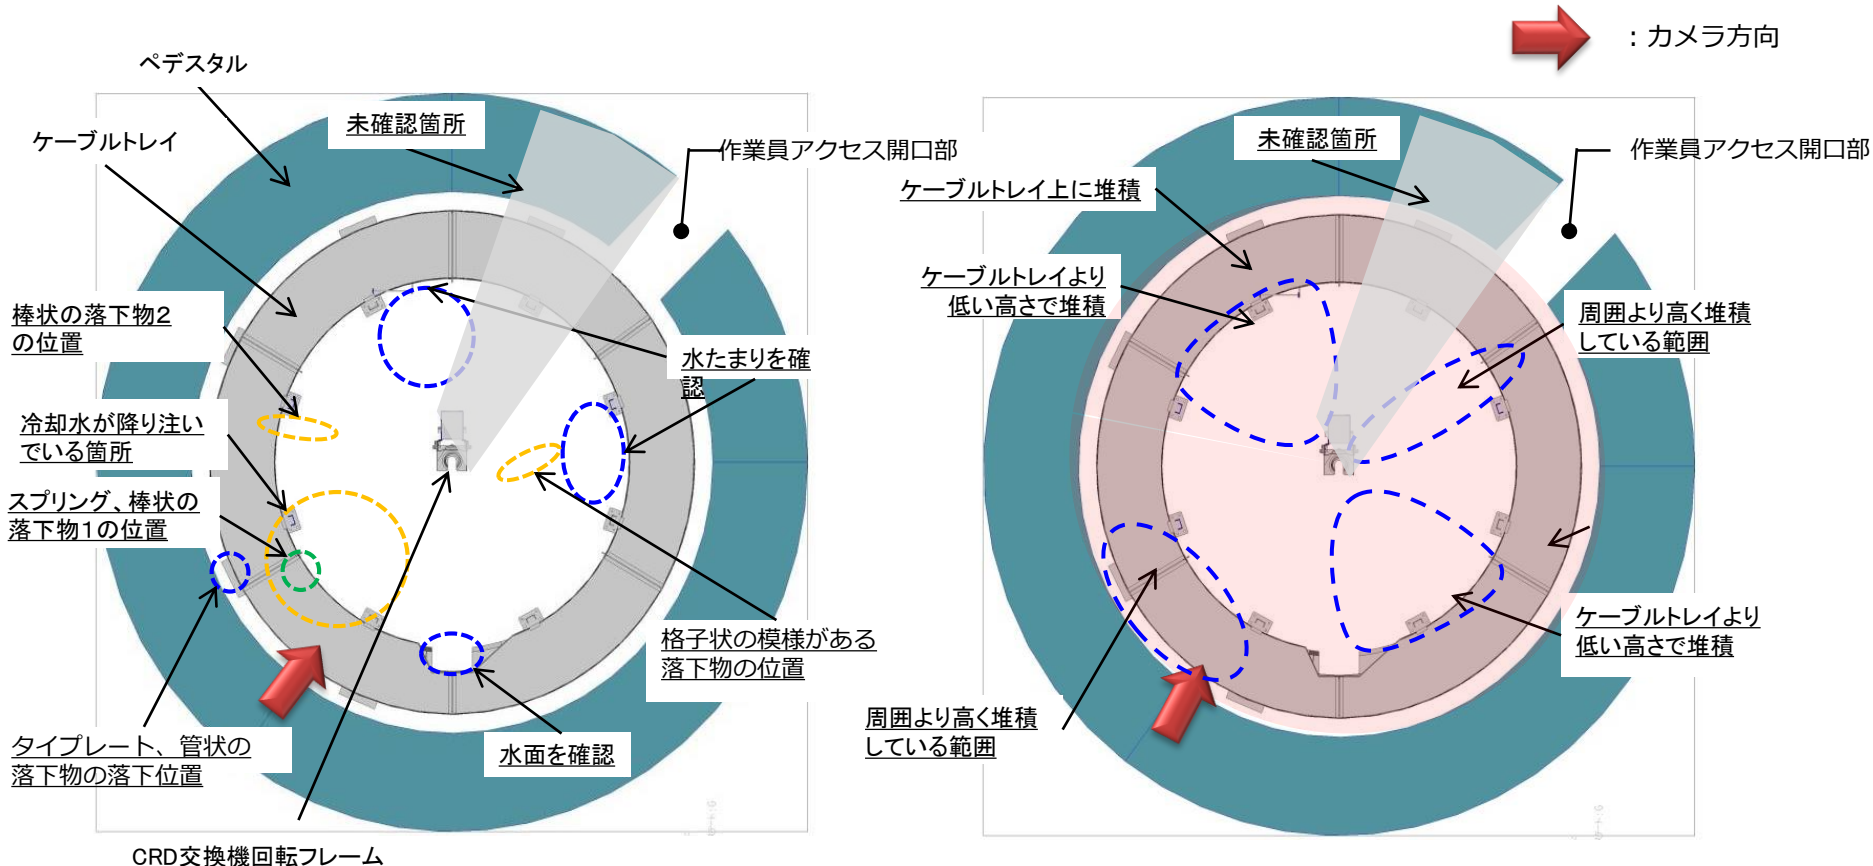
## ■ ペDESTAL底部

ペDESTAL底部の水たまり、落下物の確認状況

ペDESTAL底部の堆積物の確認状況

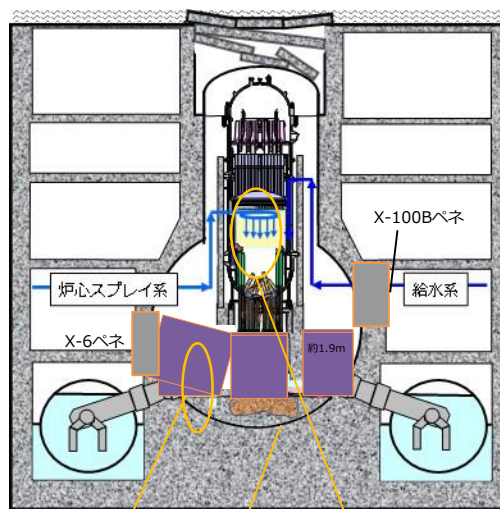
【1号機】

原子炉格納容器内部調査の結果D/W床上に堆積物を確認

ミュオン測定、解析結果及び水位が形成されないことから、大部分の燃料が溶融したと推定

サンドクッションドレン、s/c真空破壊ラインペローズからの漏えいが確認

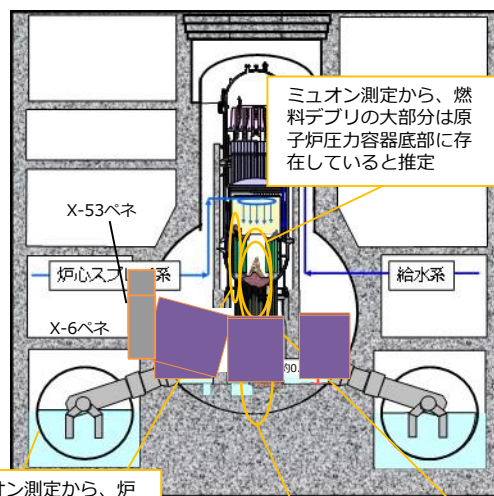
【2号機】

ミュオン測定から、炉心外周部に燃料が存在している可能性があるとして推定

S/Cシェルまたは接続系統の水没箇所が漏えい箇所と想定

ペDESTAL下部に溶融物が凝固したと思われるもの、燃料集合体の一部を確認

複数個所でCRDハウジング支持金具の脱落、変形を確認  
CRDハウジング支持金具に溶融物が凝固したと思われるものが付着していることを確認

CRDハウジングに大きな損傷は確認されていない

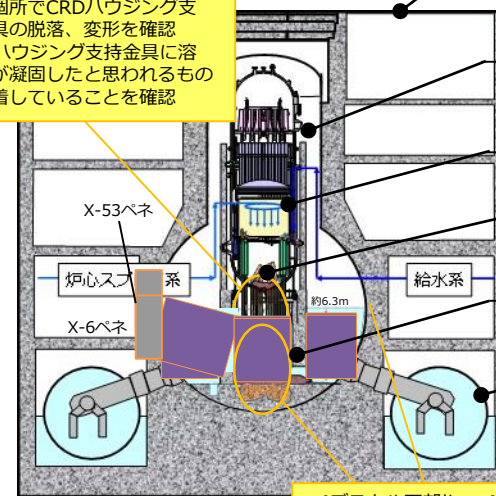
【3号機】

ペDESTAL下部や、ペDESTAL内構造物上に溶融物が凝固したと思われるものを確認

R/B1FL・MSIVペローズからの漏えいを確認

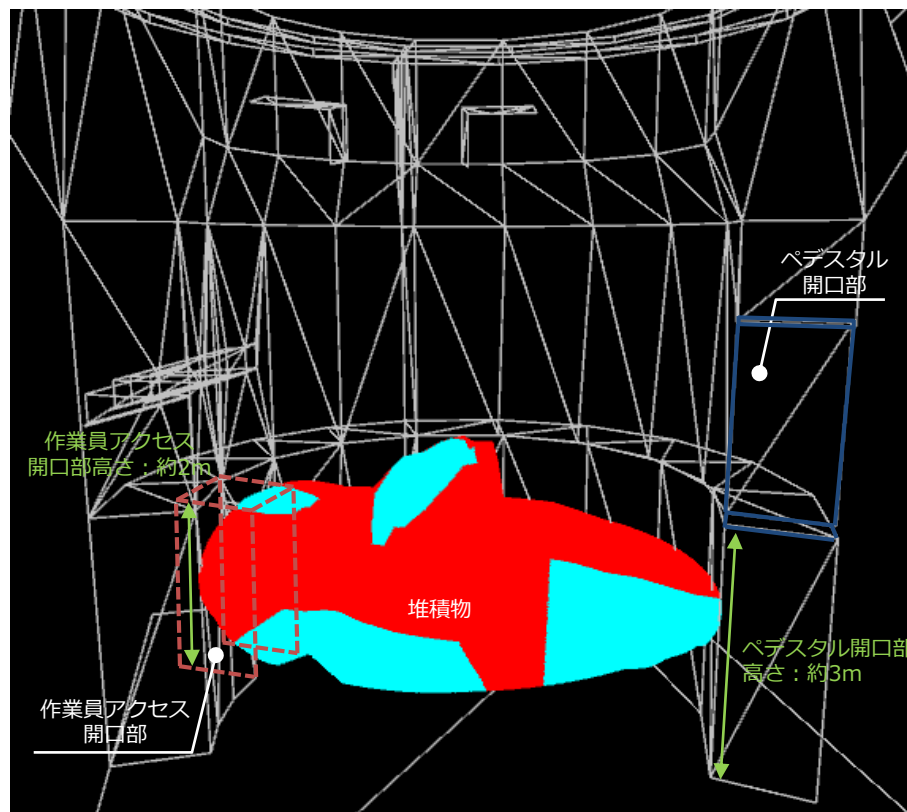
### 3. 映像を確認した堆積物の範囲

- 映像を確認した堆積物については、周辺構造物の位置（ペDESTアル開口部および一部の旋回レール支持金具）から堆積高さを推定し、およその堆積高さを復元した
- 堆積物の大部分は映像を確認できなかったため、映像を確認した堆積物の推定高さから補間することで復元した
- なお、本ページでは構造物については見やすさのため非表示

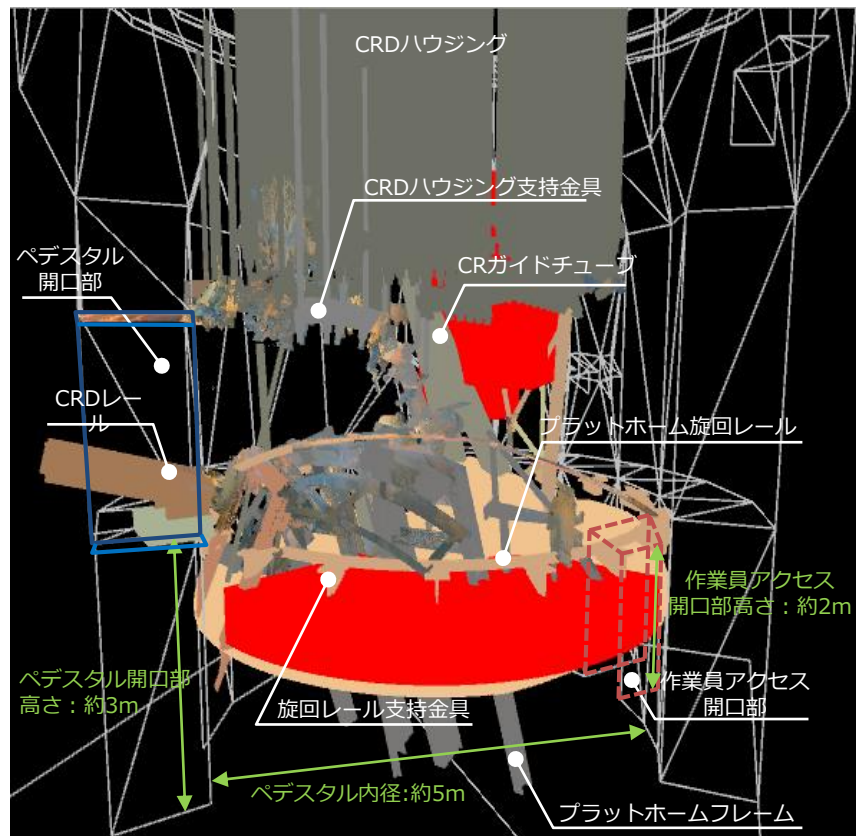
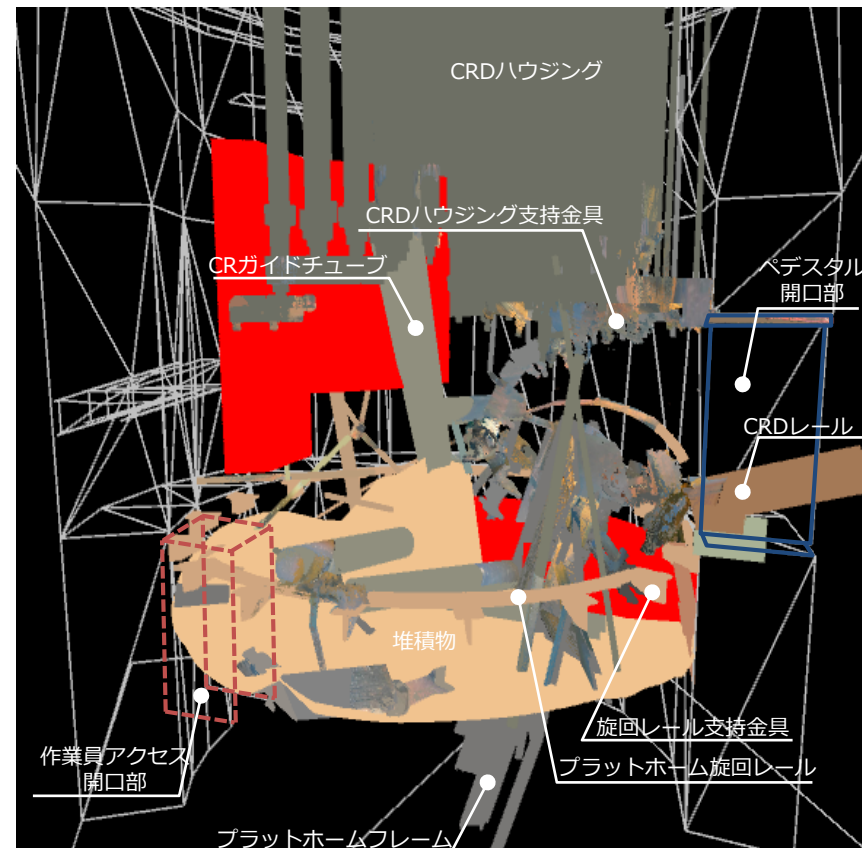
## 4. 映像が取得できていない空間の推定

- 2017年7月の調査にて、堆積物の舞い上がり等により映像の取得ができていない空間を推定した
- 映像の取得ができていない空間については構造物等が存在している可能性がある

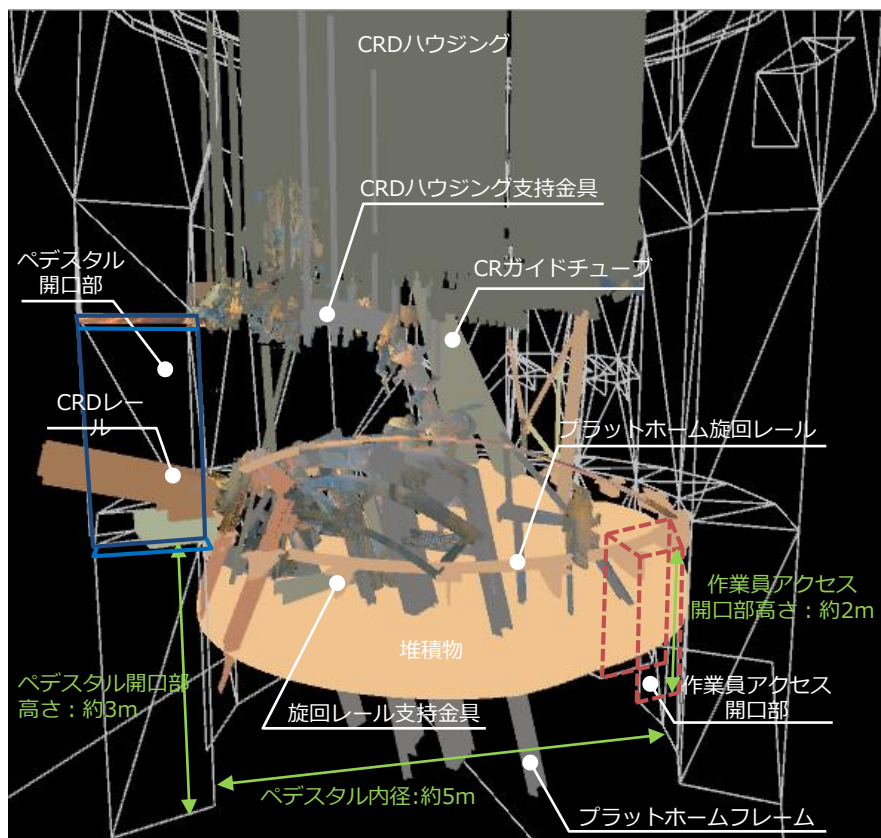
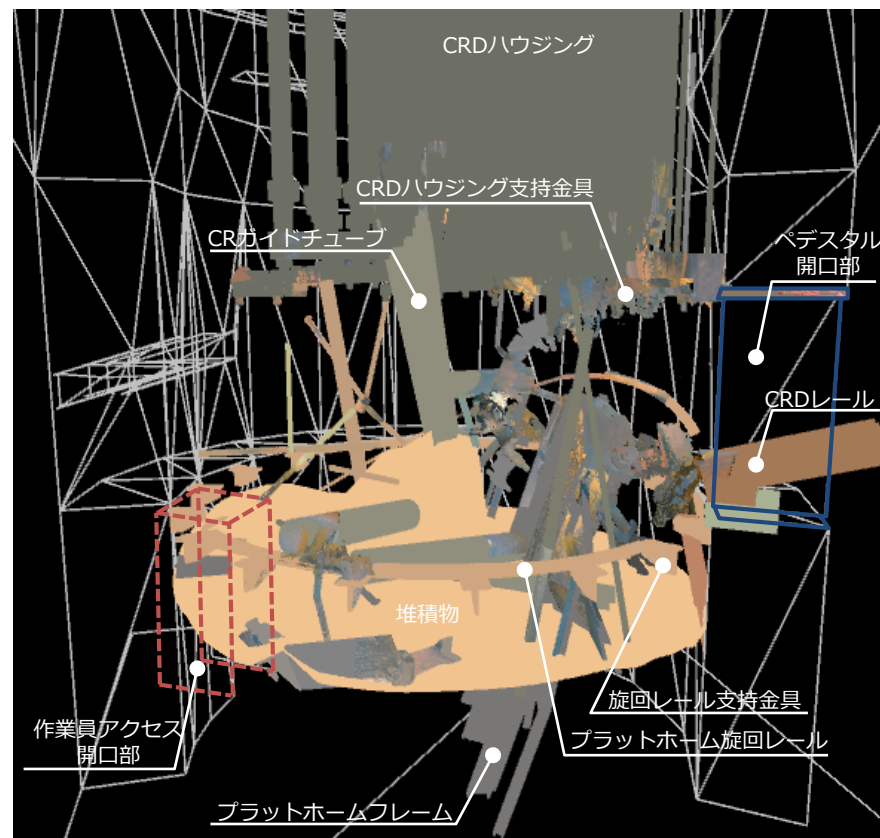
## 5. 3次元復元結果

- プラットホームはレール上から外れ、一部が堆積物に埋まっていると推定
- 堆積物は中心部付近が高くなっており、中心から離れるほど低くなっている
- 堆積物が高くなっている原因としては、堆積物の下にCRD交換機等の構造物が存在する可能性が考えられる
