福島第一原子力発電所の敷地境界外に影響を 与えるリスク総点検に関わる対応状況

2018年6月6日

東京電力ホールディングス株式会社

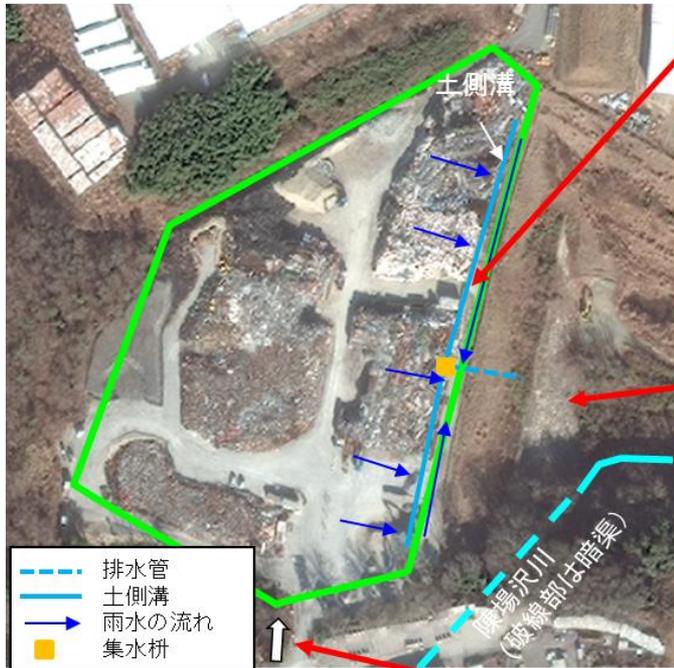
➤ 土側溝及び周辺の清掃、表土の回収

➤ 2017年には、土側溝及び周辺の清掃、表土の回収を実施。

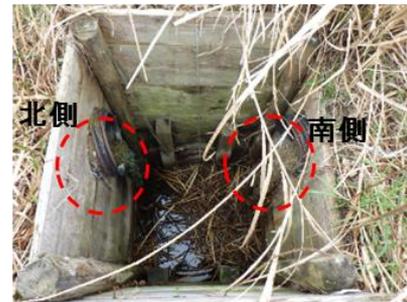
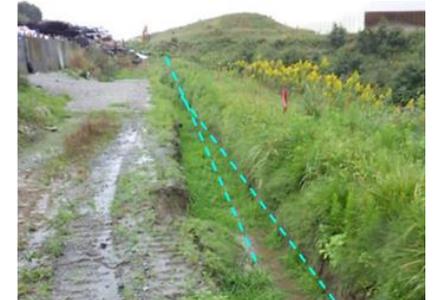
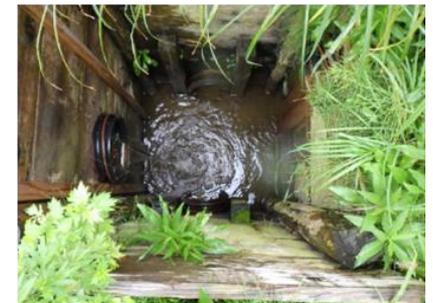
➤ 集水升に溜まった土砂の清掃を実施

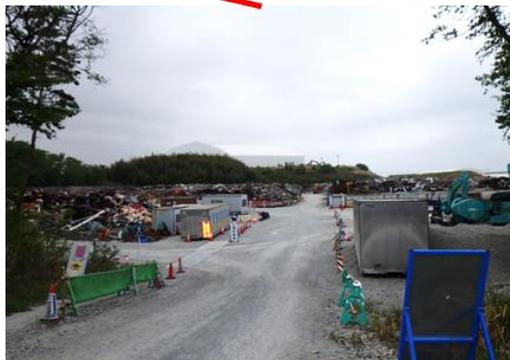
➤ エリアの状況

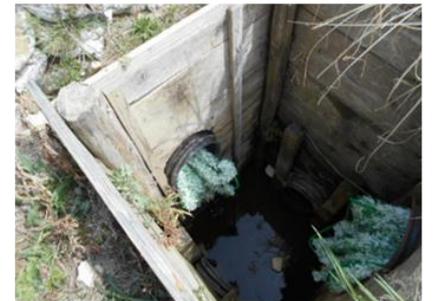
➤ 浄化材の設置
