# 福島第一原子力発電所における 最近のトラブルと対応

2014年4月28日

東京電力株式会社

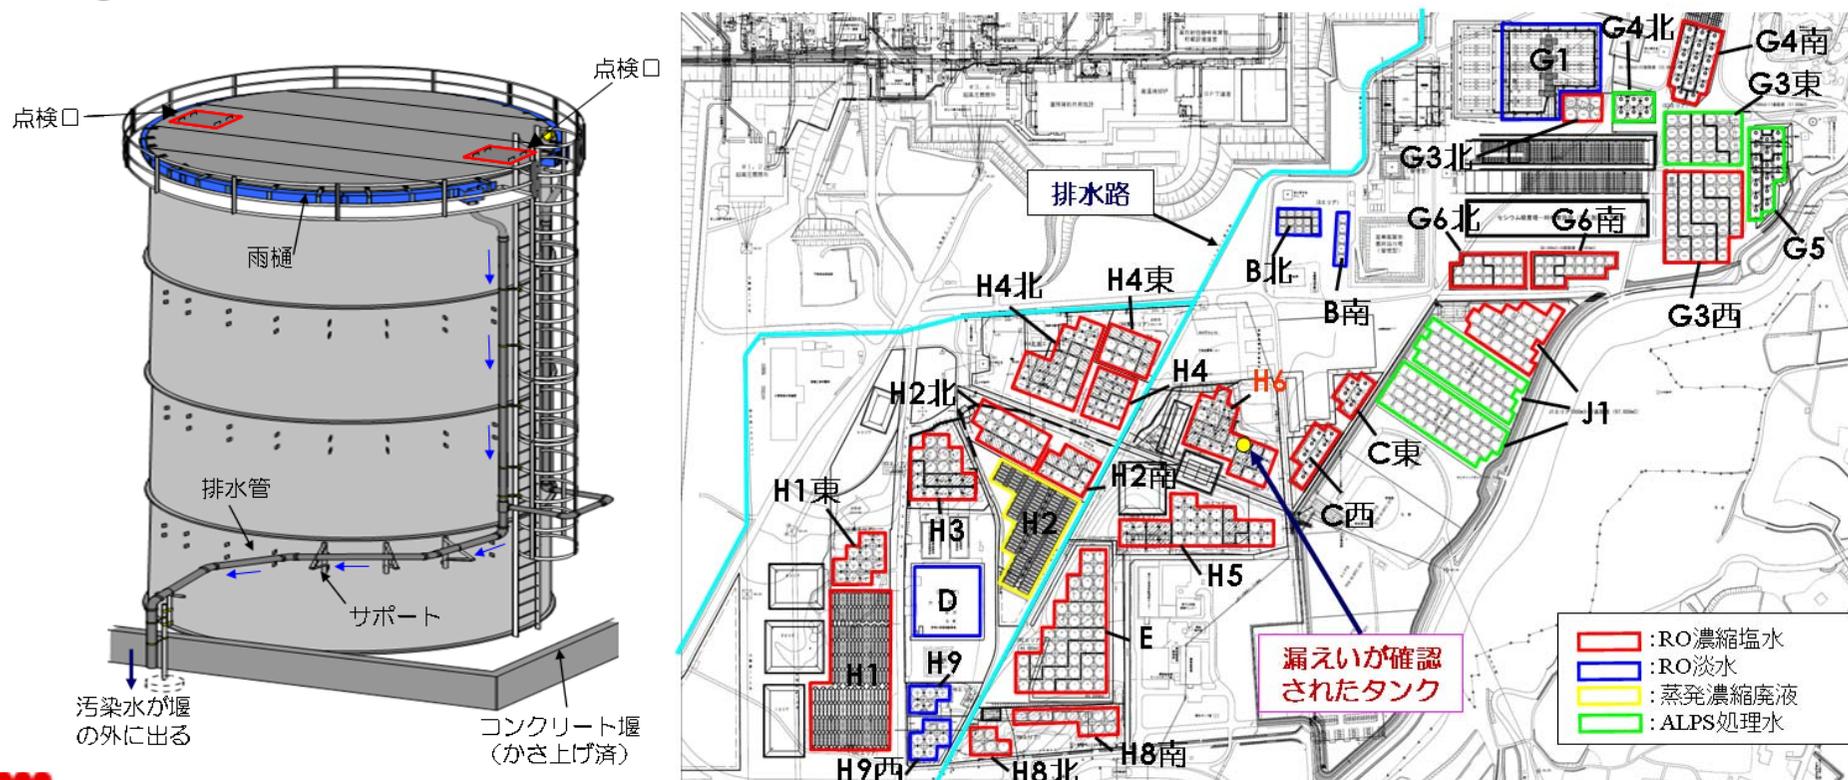
【H6エリアタンク上部天板部からの漏えい (漏えい状況)】

◆2/19 23:25頃、タンクエリアパトロール中の協力会社作業員が漏えいを発見。

①タンク上部天板部から、雨樋を伝って堰外に漏えい。

推定漏えい量は約100m<sup>3</sup>。

②漏えい水の放射能濃度は、全β最大2.4億Bq/L (堰外漏えい部)。近くに排水路がなく、また漏えい拡大防止済であり、海への流出は無いものと推定。

③地表等に残存した漏えい水42m<sup>3</sup>を回収済。周辺土壌は約209m<sup>3</sup>を回収済。

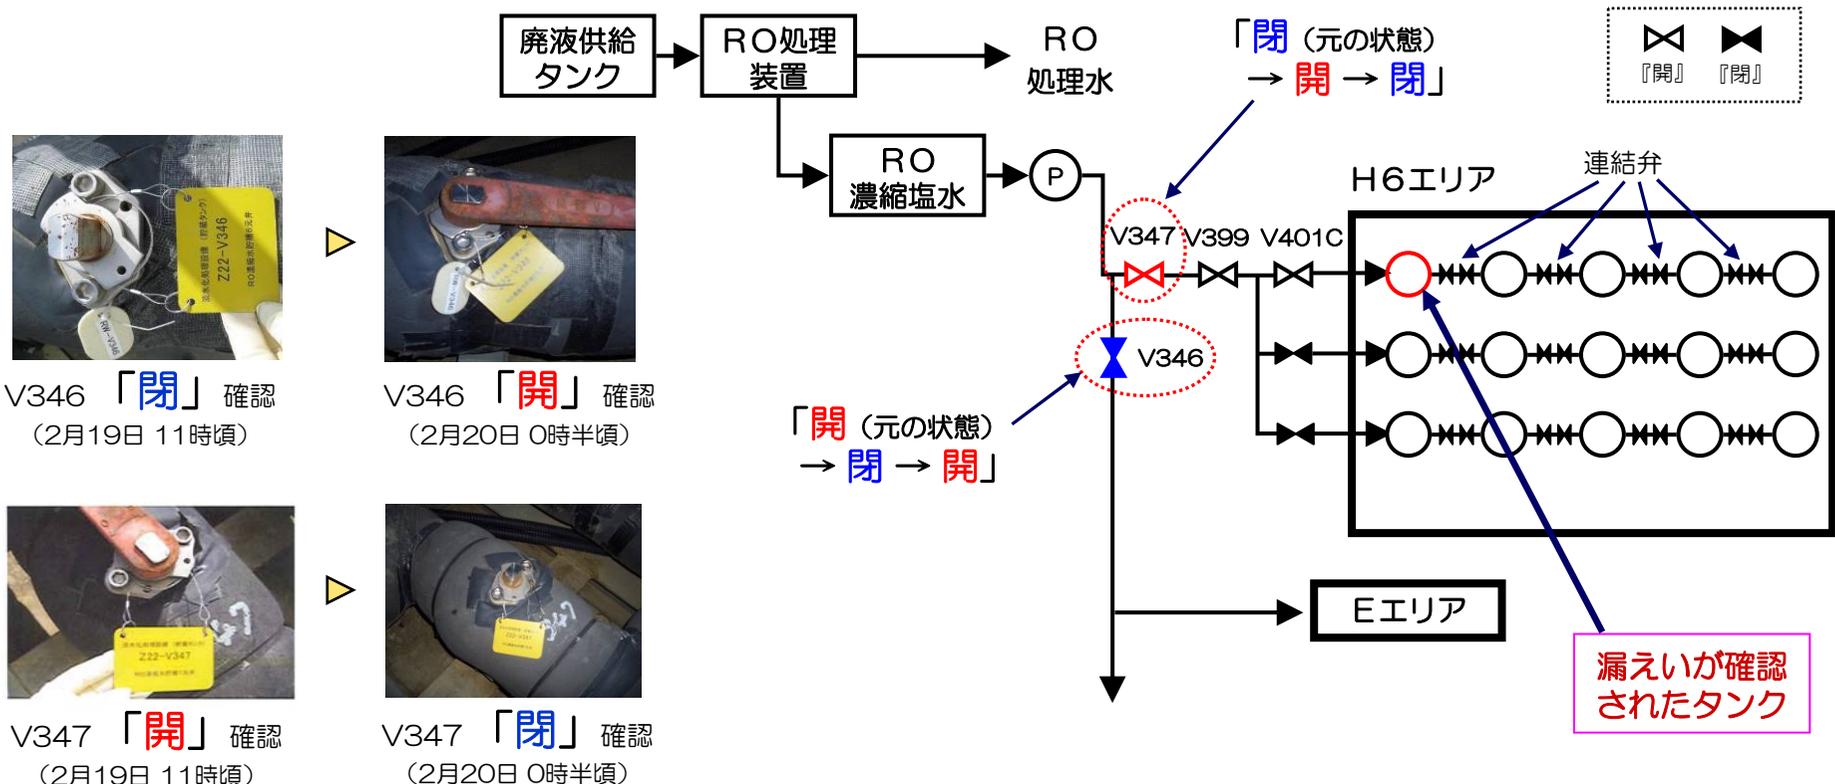
## 【H6エリアタンク上部天板部からの漏えい（原因）】

◆汚染水はEエリアのタンクに送られることとなっていたが、漏えい発生時、Eエリアではなく、H6エリアの受払タンク（当該漏えいタンク）へ汚染水が移送される系統構成となっていた。すなわち、Eエリアへの弁（V346）は「閉」、H6エリアへの分岐上の弁（V347）は「開」となっていた。

なお、漏えいの発生が確認された時点では、汚染水がEエリアに送られる元の系統構成に戻っていた。

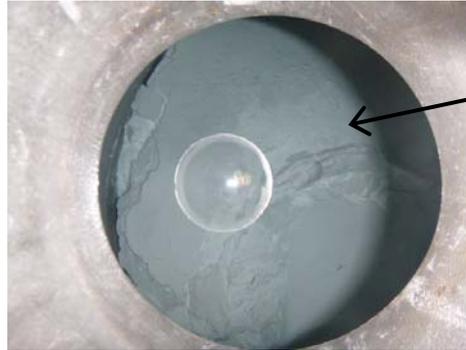
吸着塔4B内部  
白色の吸着材2の表層部に  
白い堆積物を確認。

**吸着塔4B、7B共に内部に炭酸塩スラリーが存在していたと評価。**

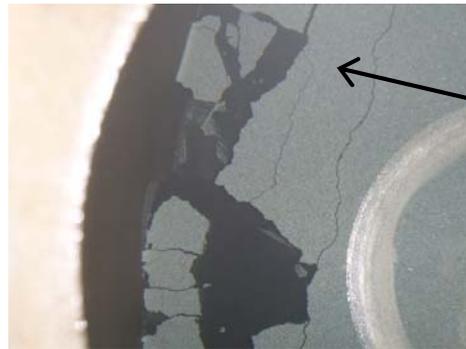
吸着塔7B内部  
黒色の吸着材3の表層部に  
微少な白い堆積物を確認。

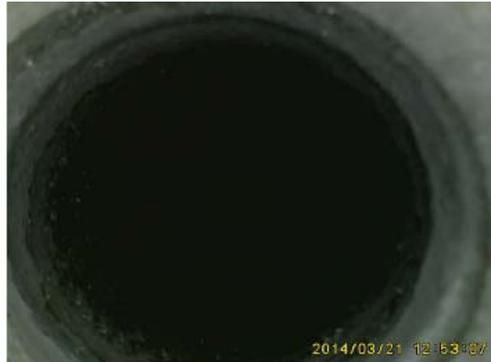
←吸着塔 1 B 入口配管内部  
微少な白い付着物を確認。

吸着塔上流側（吸着塔 1 B）の配管内には微少な白い付着物（炭酸塩スラリーと想定）が確認されたものの、それ以降には確認されなかったことから、配管内に炭酸塩スラリーはほとんど残存していないと評価。

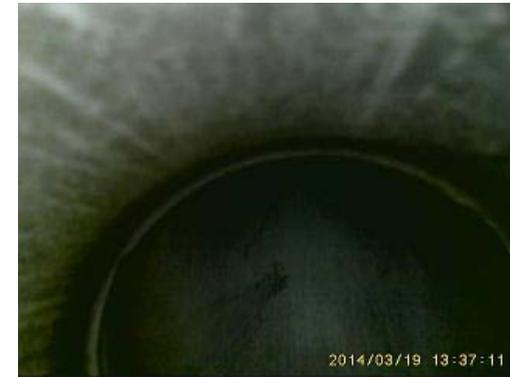
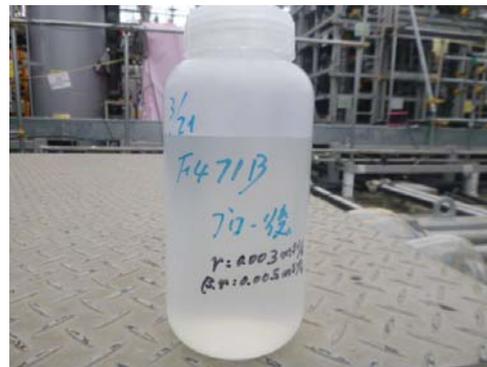
吸着塔 4 B 入口配管入口→  
白い付着物は確認されず。

←B系統出口配管ベント（よどみ部）ブロー水  
白い堆積物等は確認されず。

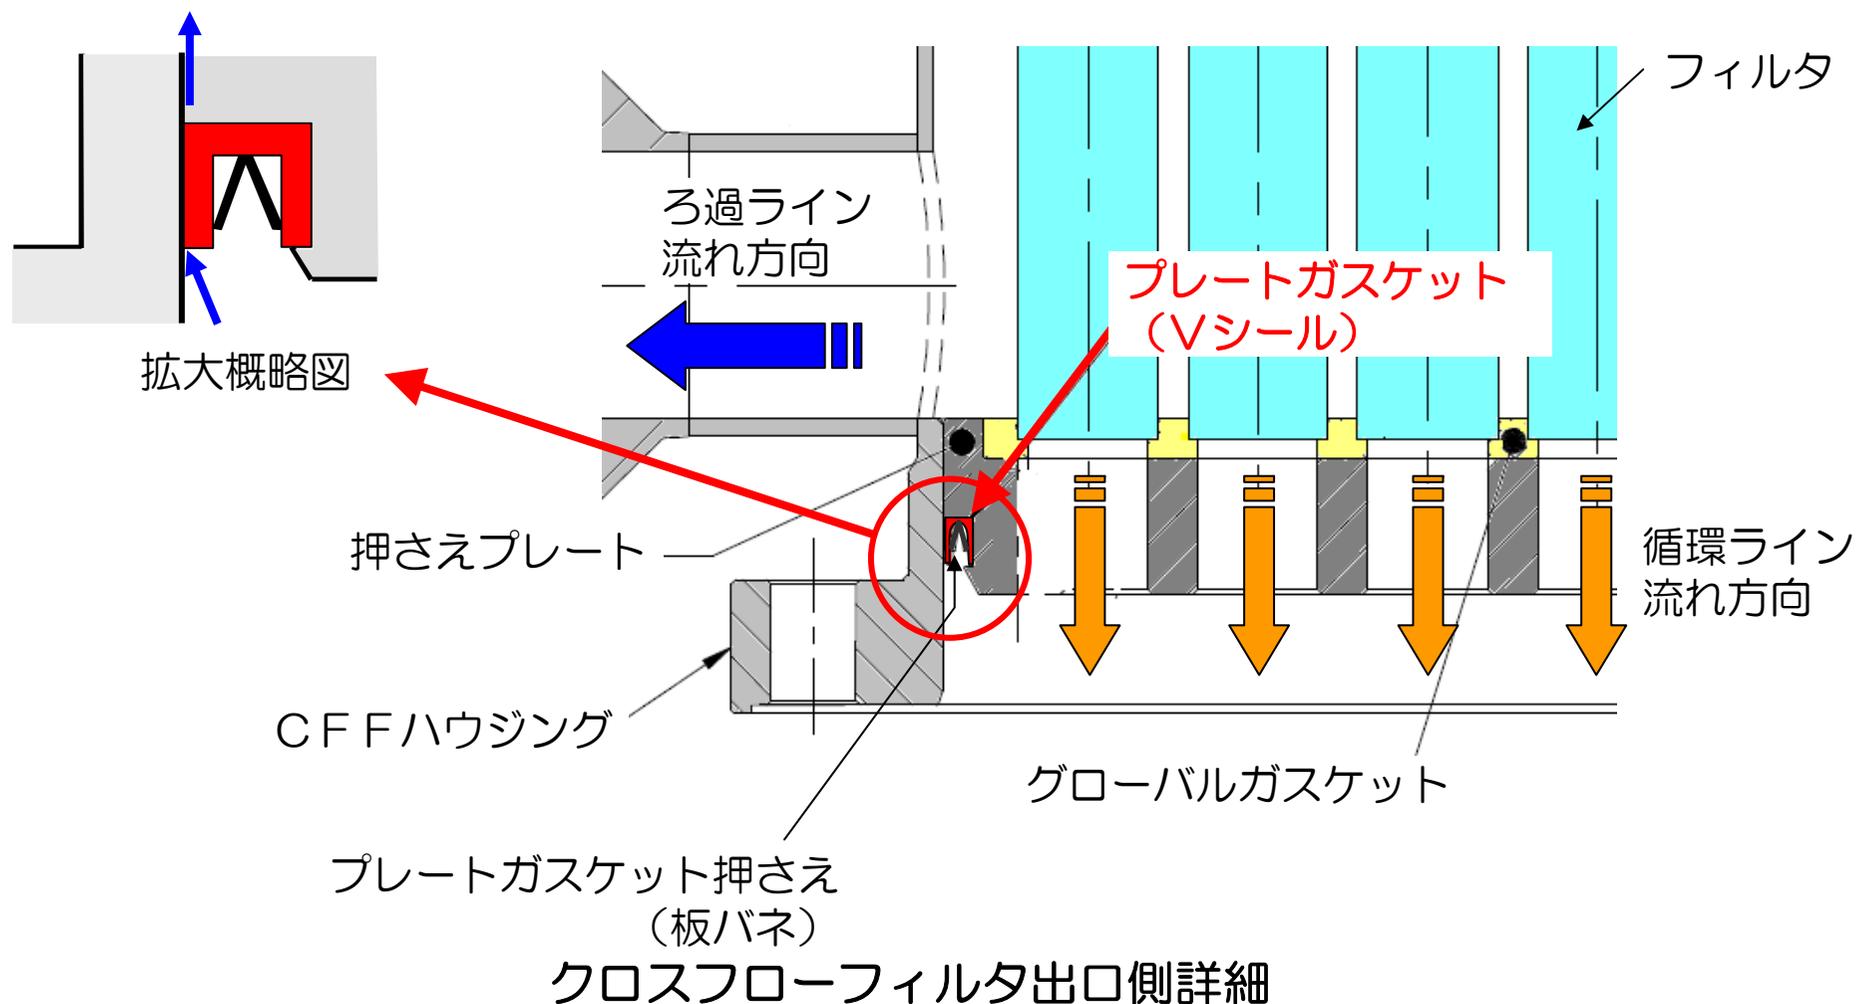
- 分解調査の結果、CFFハウジングと押さえプレートとの間のプレートガスケット（Vシール構造・テフロン製）に一部欠損があることを確認

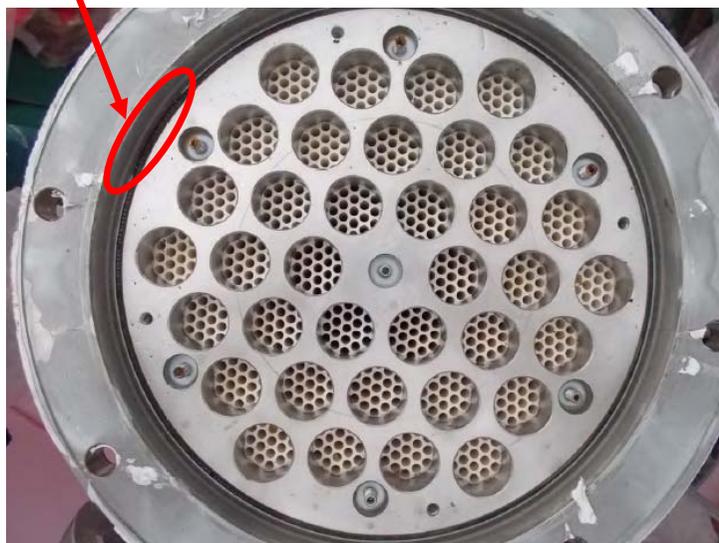
押さえプレート全体

プレートガスケット  
欠損箇所

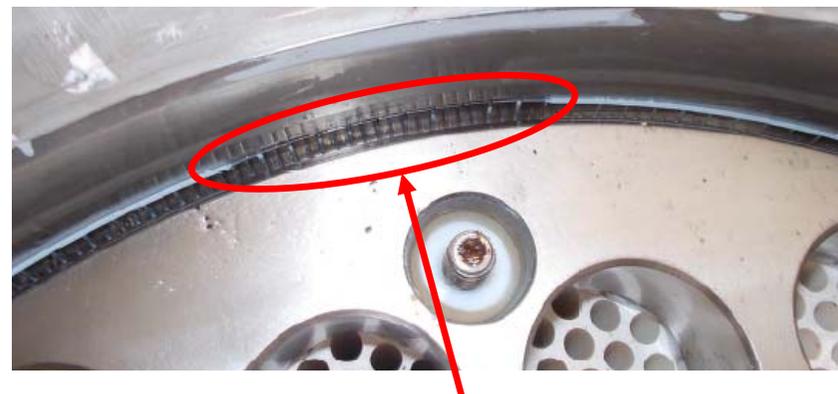
押さえプレート上面より撮影

欠損箇所：幅約6cm、深さ約3mm

- C F F 3Bの不具合によりSrを多く含む炭酸塩スラリーが透過。
- 透過した炭酸塩スラリーが吸着塔内等に残存し、時間をかけて流出、中性域にて溶解し、出口まで到達。
- 吸着塔内等に残存した炭酸塩スラリーが逆洗により内部水と混合され、下流側への移動を早めた可能性がある。
