地下水バイパス揚水井(No.12)のトリチウム濃度の 上昇事象について

2014年7月25日

東京電力株式会社

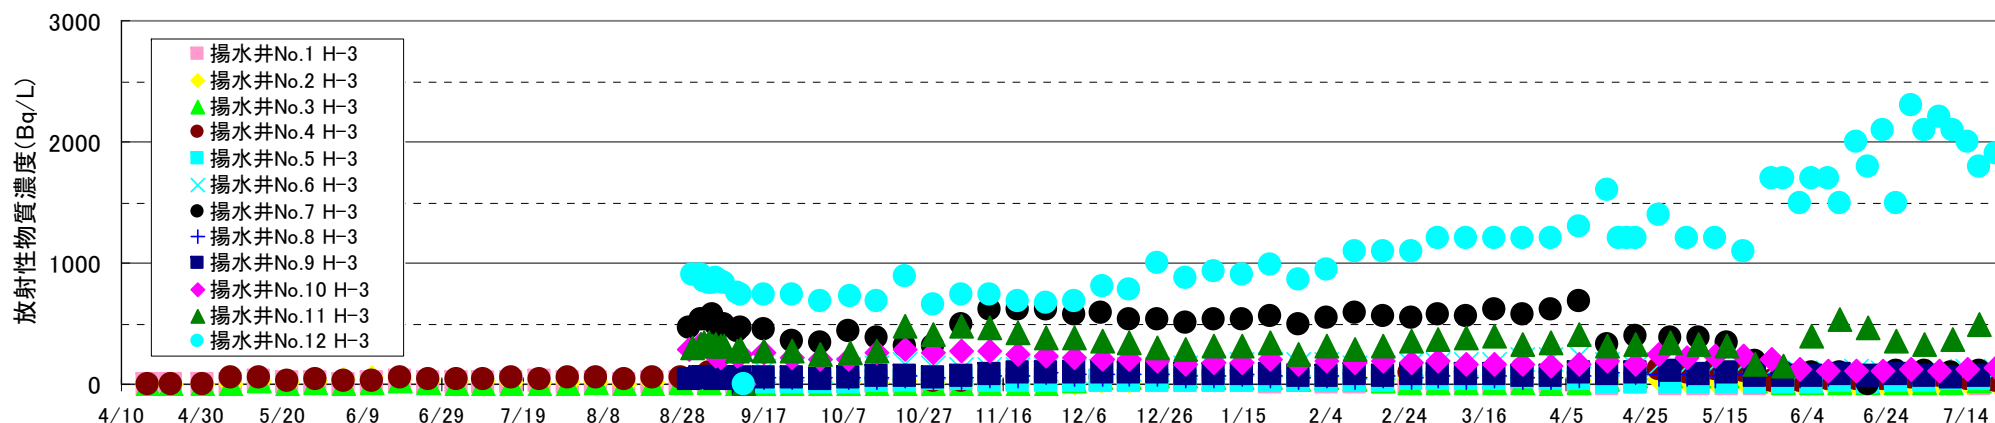
図1

- 地下水バイパスは2014年4月9日から試験的汲み上げを開始し、同5月21日から連続汲み上げを実施し、排水を開始した。
- 排水は各揚水井から汲み上げた地下水を一時貯留タンクに一旦溜め、放射性物質濃度が運用目標を下回っていることを確認した後に行っている。
- 個別の揚水井の状況では、揚水井No.12のトリチウムが1,500Bq/Lを超え、濃度の上昇が伺える。

揚水井のトリチウム濃度推移

- 揚水井No.12はモニタリングを開始した当初より他の揚水井より高い濃度（900Bq/ℓ程度）となっている。（近傍の揚水井No.11では 300Bq/ℓ程度で大きな変化はなく推移している）（図1参照）
- 揚水井No.12に達する地下水の上流側には 2013年8月19日に H4北エリアでRO濃縮水の漏えいがあり、その監視のために観測孔が設置され、放射性物質濃度を測定している。

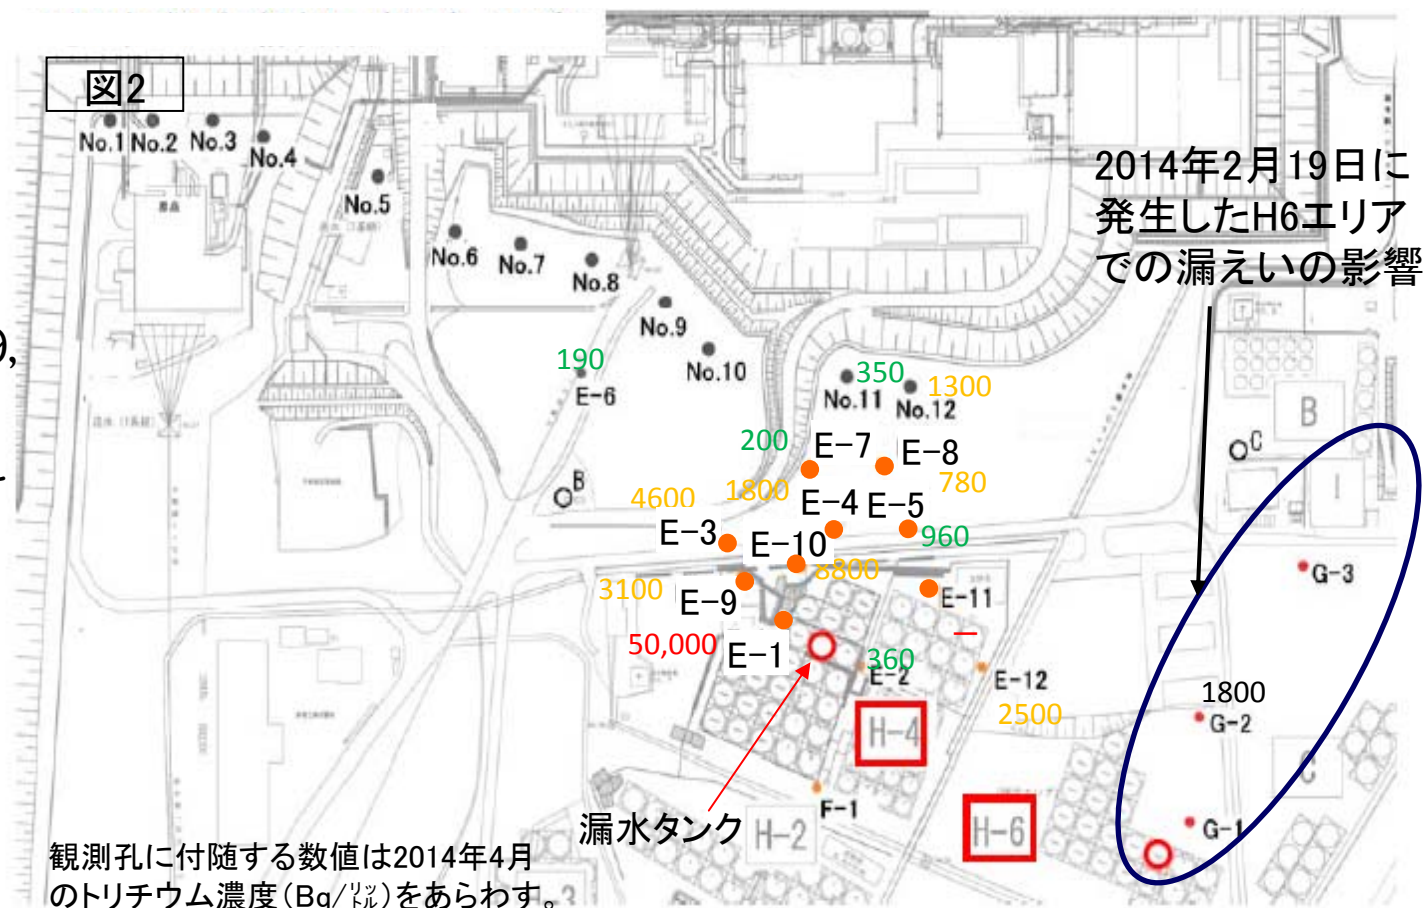
- 濃度が高いのは、E1, E9, E10とG2～G3周辺（図2参照）
- 地下水は西から東に流れているため、E1, E9, E10付近から E4, E5, E7, E8 に達すると考えられる。

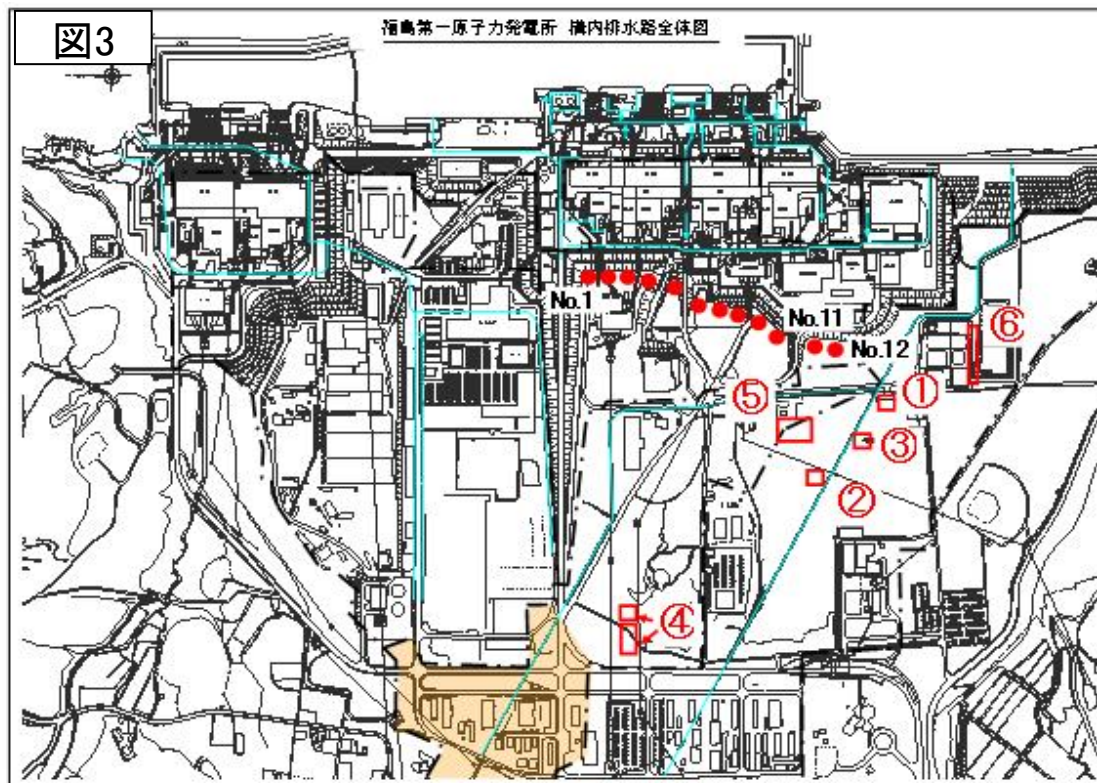
○ 揚水井No.12が最近トリチウム濃度が上昇している原因として、これまでに地下水バイパス上流側で発生した汚染水の6件の漏えい事象があげられる。(図3)

- この内、①、⑥は漏えい量が少なく、地下水の流向も西から真東（あるいは東南東）であることから揚水井No.12に影響を与える可能性は小さいと考えられる。
- 同様に②、③、④は流向の上流に位置するが、揚水井No.12まで距離があり、影響を及ぼした場合は拡散により揚水井No.11にも同様の傾向が見られると考える。
- このため、⑤については揚水井No.12までの距離は長いものの、地下水の上流側に位置しており、漏えい量も他の漏えい事象より多いことから、揚水井No.12に与える影響について調査した。

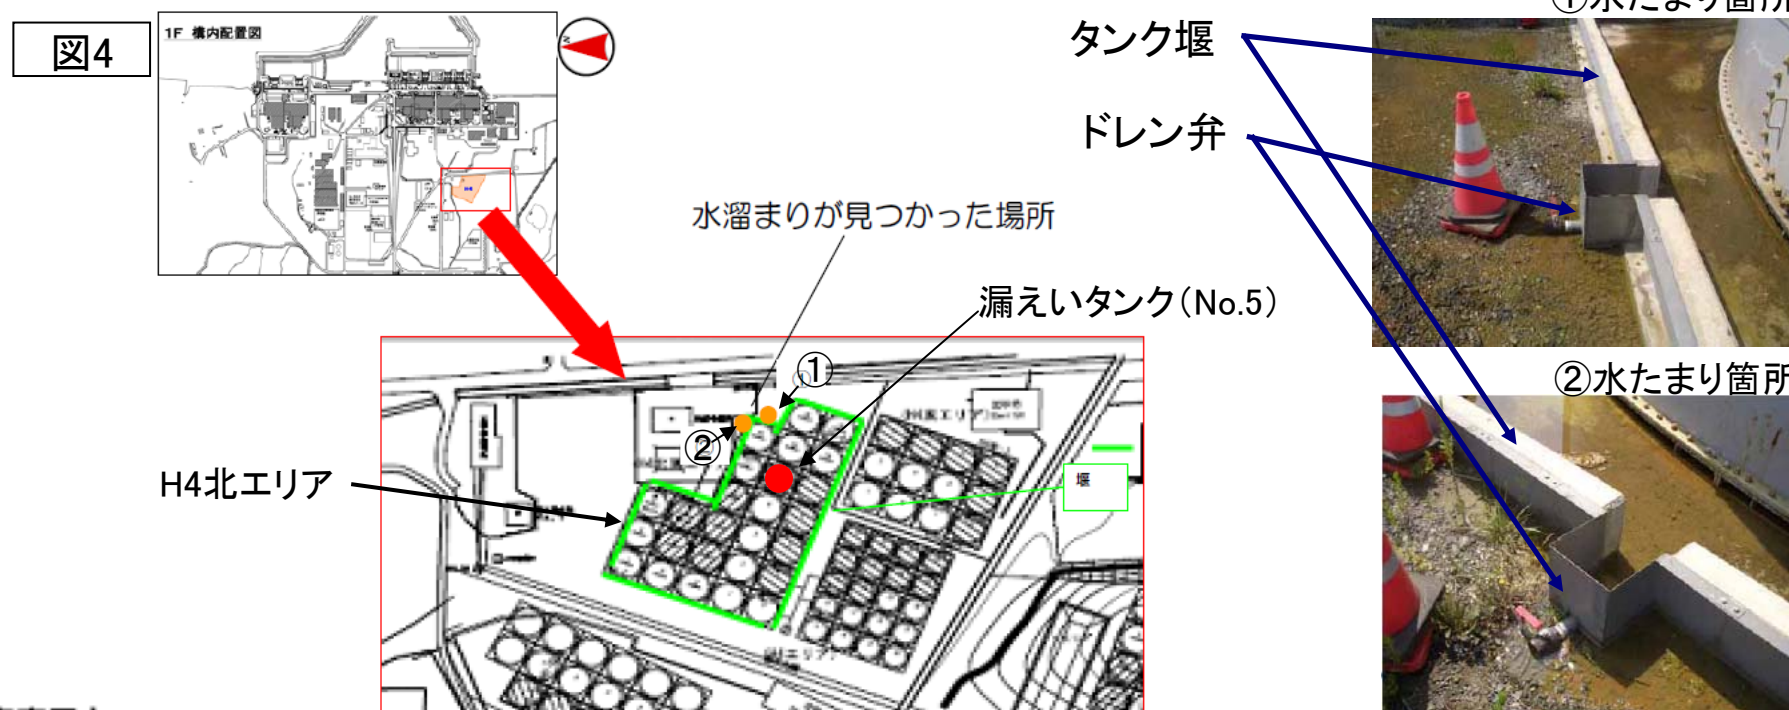
- 平成25年8月19日、H4北エリアのタンク堰のドレン弁から水が出ていることをパトロール中の当社社員が発見。
- 現場状況を確認したところ、堰内には1～2cm程度の水たまりがあり、堰外に「①約3m×約3m×約1cm」と「②約0.5m×約6m×約1cm」の水たまりを確認。
- 同エリア内のNo.5タンク近傍底部に水の広がりがあることから当該タンクの水位を確認した結果、タンク上部から3m40cm程度まで低下していることを確認。(約300m³)

- 漏えい原因はタンク構造材の接合部に使用していた止水材の経年劣化によって発生した間隙であった。
- 漏えいした水はセシウム除去装置でセシウムを除去した後、逆浸透膜（RO）で塩分を除去した水で、ストロンチウム、トリチウムの濃度が高いという特徴がある。
- 漏えいした箇所の土壌は20日から除去を開始したが、開始当日より降雨があり、地表を洗った可能性がある。

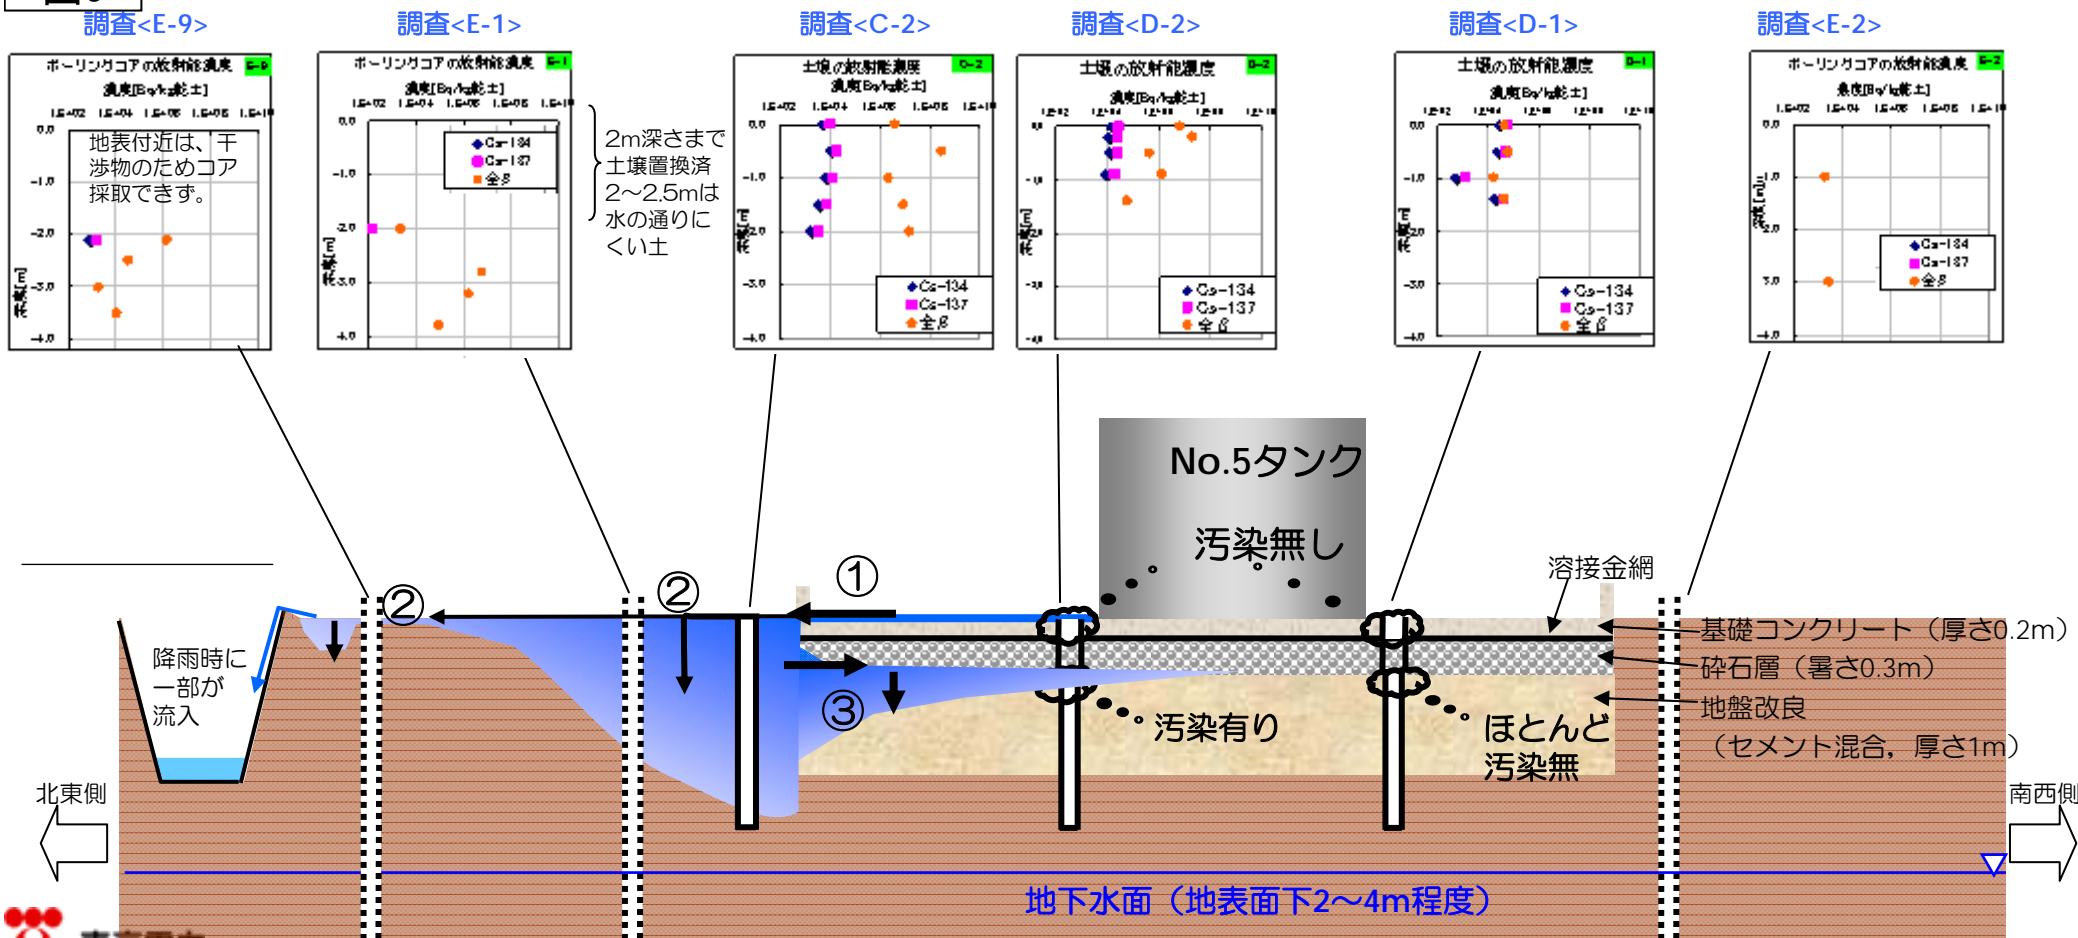
図5

- ①漏えいした汚染水が、常時開運用であったドレン弁から北東側の堰外に流出。
- ②堰周辺の土壤に浸透しながら土堰堤の切れ目から北東側に流れ、B排水路脇の土手付近まで到達して地中に浸透。さらに一部が降水時等に土手を越えて排水路に流入。
- ③堰のすぐ外側で地下に浸透した汚染水の一部は、基礎コンクリートの下の碎石層からタンクエリア下に侵入し、一部はタンク直下付近まで到達している。

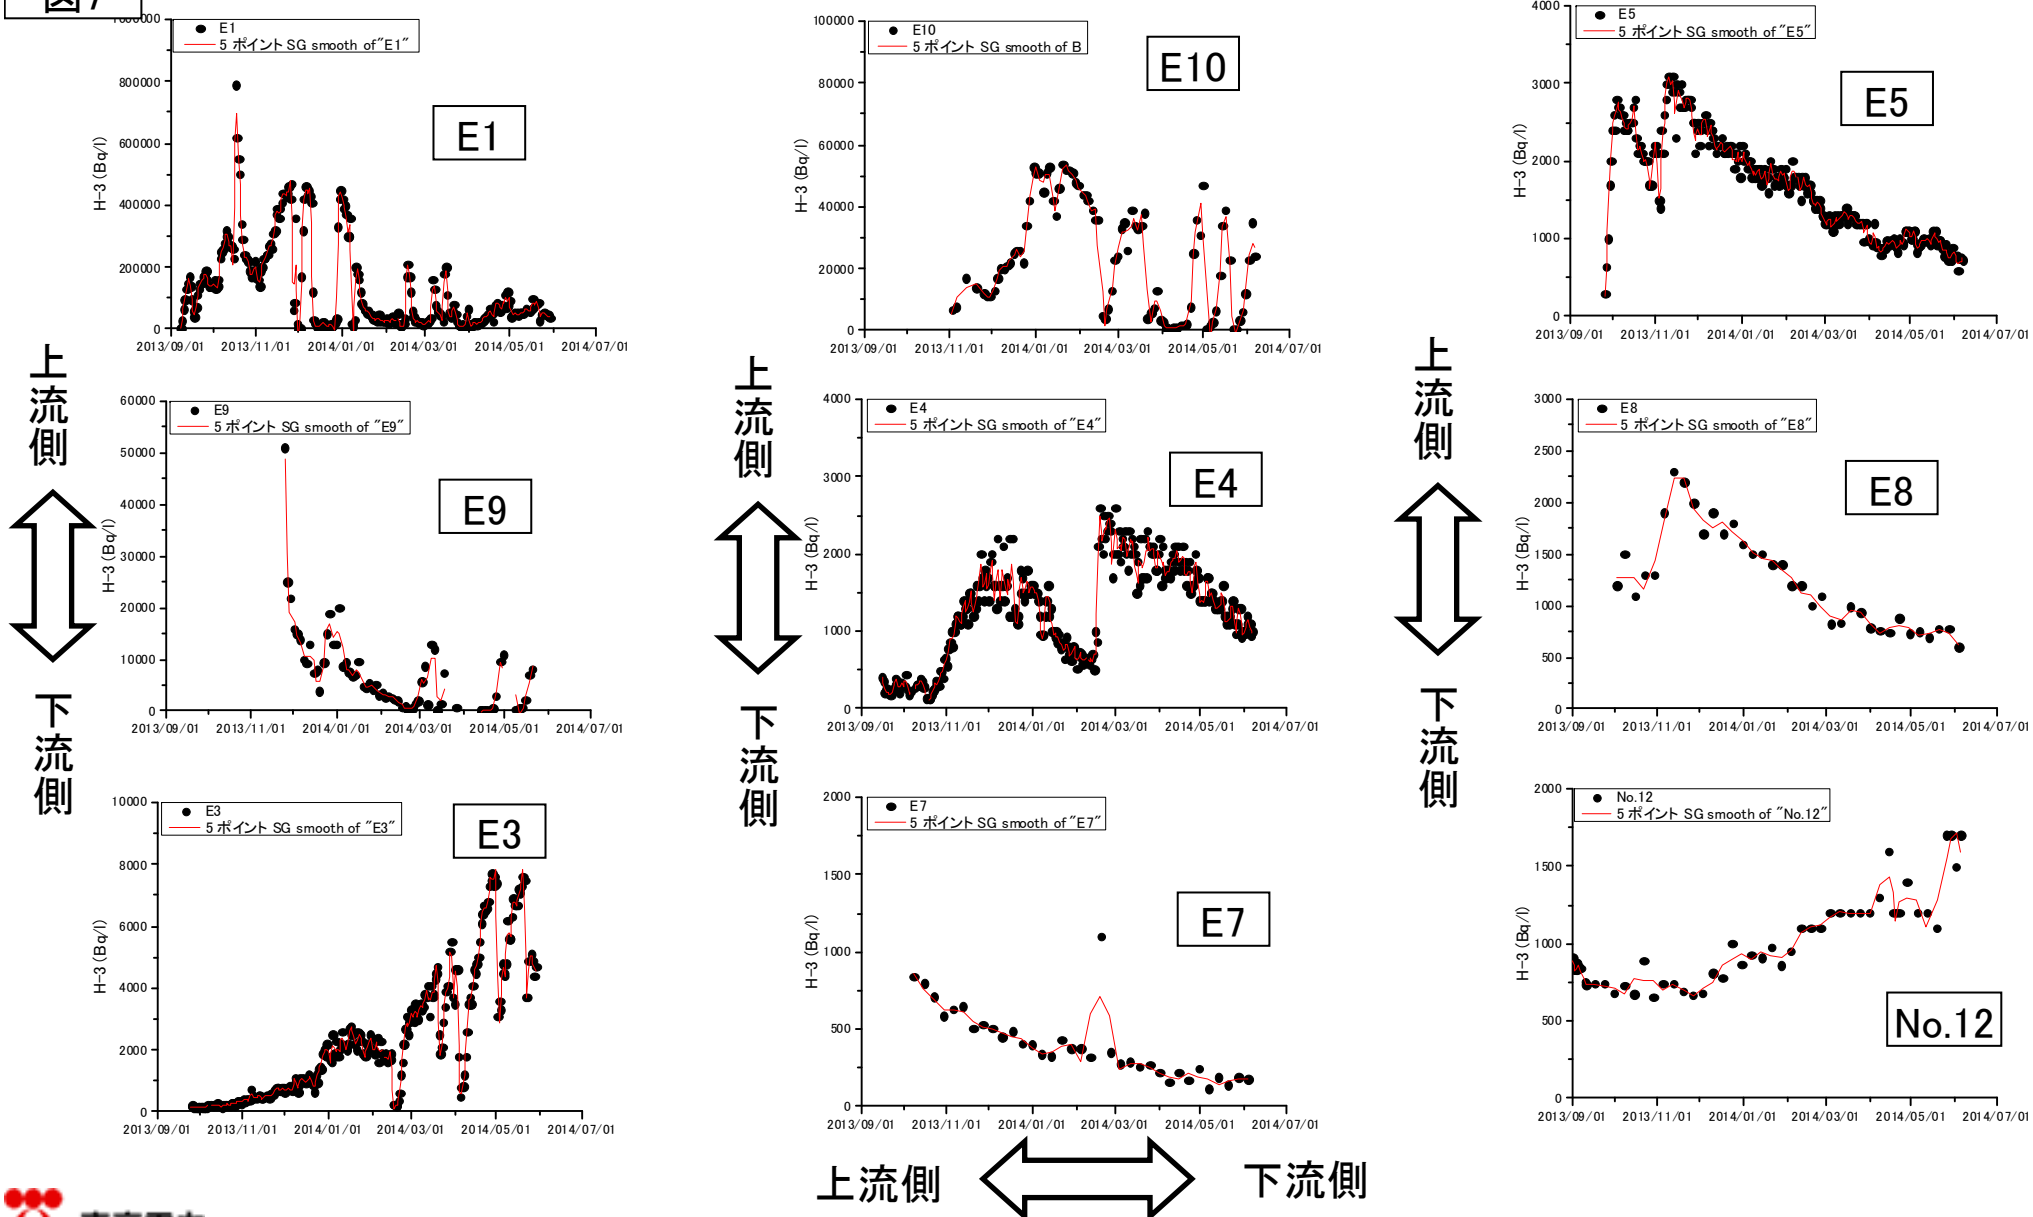
図7

○漏えい箇所からE9、E3、E10、E4への影響を評価した。

➤これらのことから、早い地下水流速が存在すればこれらの観測孔でのトリチウム濃度は漏えい箇所（水たまり）からの影響が考えられる。

また、降雨による地表面での拡散の影響も考えられる

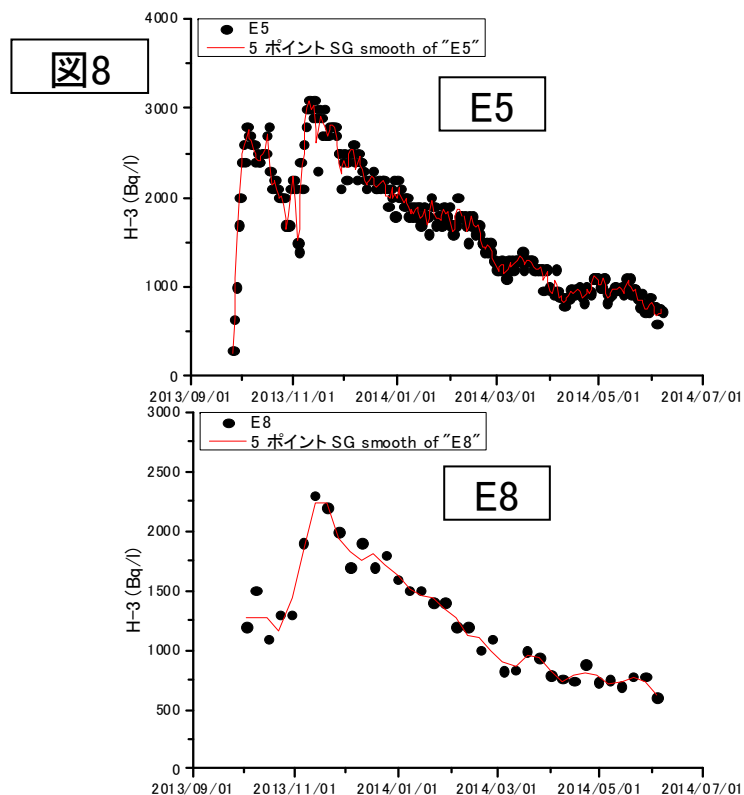
- 南側に位置する観測孔であるE5は漏えい箇所（水たまり）から約80m離れており、漏えいから約40日でトリチウム濃度が上昇していることから漏えい箇所の影響によりトリチウム濃度が上昇したと考えづらい。
- E8についても漏えい箇所（水たまり）から約120m離れており、トリチウム濃度は約65日後から上昇していることから漏えい箇所の影響によりトリチウム濃度が上昇したと考えづらい。

- 一方、E5、E8のピークはシャープであるという特徴があり、移流拡散を考慮すると汚染源はE5、E8の近傍であると説明しやすく、地中の長い距離を移流拡散したとは考えづらい。（図8）

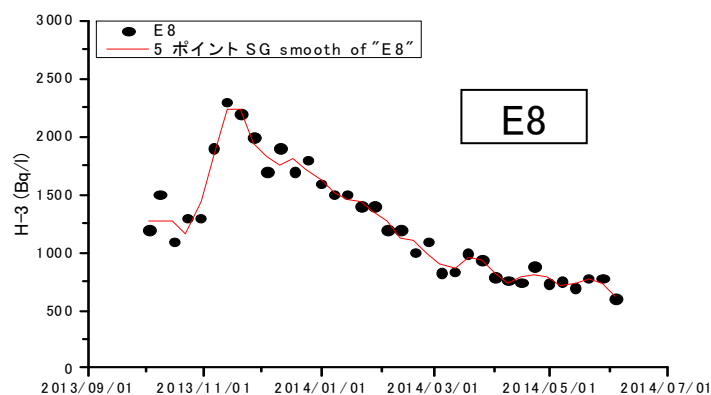
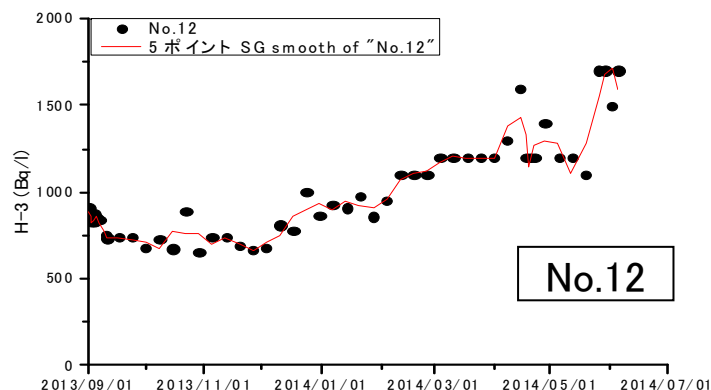
図9

○揚水井No.12の上流にあるE8は約50m離れており、揚水井No.12のトリチウム濃度の上昇はE8のトリチウム濃度が上昇を開始してから約60日後に上昇していることから、地下水流速を考慮すると揚水井No.12のトリチウム濃度の上昇がE8で観測されたトリチウムに由来するとは考えづらいが、早い地下水流速を有する層が存在すれば可能性は否定できない（地下流速が約0.8m/日の場合）。
