福島第一原子力発電所の最近の状況

2015年3月17日
東京電力株式会社

1-1 雨水の排水路からの港湾外流出への 対策について

1-2 C排水路における一時的な濃度上昇について

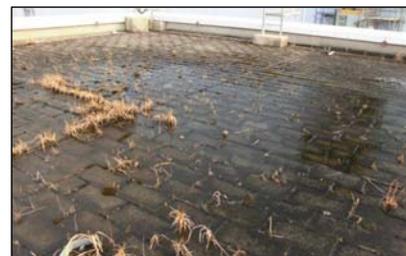
- K排水路に流入している枝排水路の上流側の汚染源の調査を実施。2号機原子炉建屋大物搬入口屋上において、降雨後に採水した試料から高い放射性物質の濃度を検出。
- K排水路排水口付近は2号機大物搬入口屋上より低く、排水口付近の海域であるT-2（K排水口より約100m）は、さらに遠く排水の影響を受けにくいT-2-1（K排水口から約1km）と比較してもCs137で同等であり、環境への影響は見られない。

写真②: 2号R/B屋上

- 2号機原子炉建屋 大物搬入口屋上部の雨水の汚染防止対策を実施する
 - ・ 屋根排水口廻りにゼオライト土嚢を設置する。(2月27日設置済み)
 - ・ 屋上ルーフトロック上へのブルーシート掛けを実施する。(3月2日実施済み)
 - ・ 屋上ルーフトロック上面に防水塗料を塗布する。(3月中旬までに実施予定)
 - ・ 汚染源と考えられる屋上のルーフトロック、敷き砂等の撤去を実施する。(3月末までに実施予定)
 - ・ 汚染源の撤去後、仕上げ防水を実施する。(4月上旬頃までに実施予定)

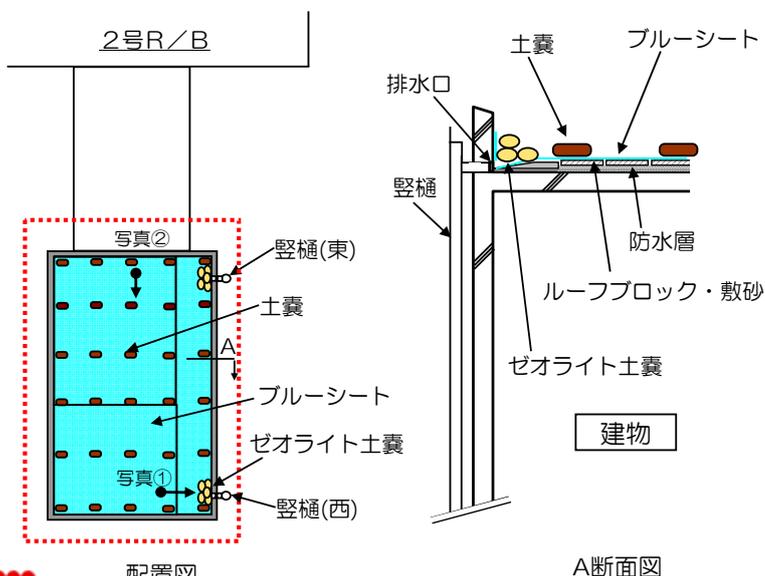
凡例 汚染防止対策を実施する範囲

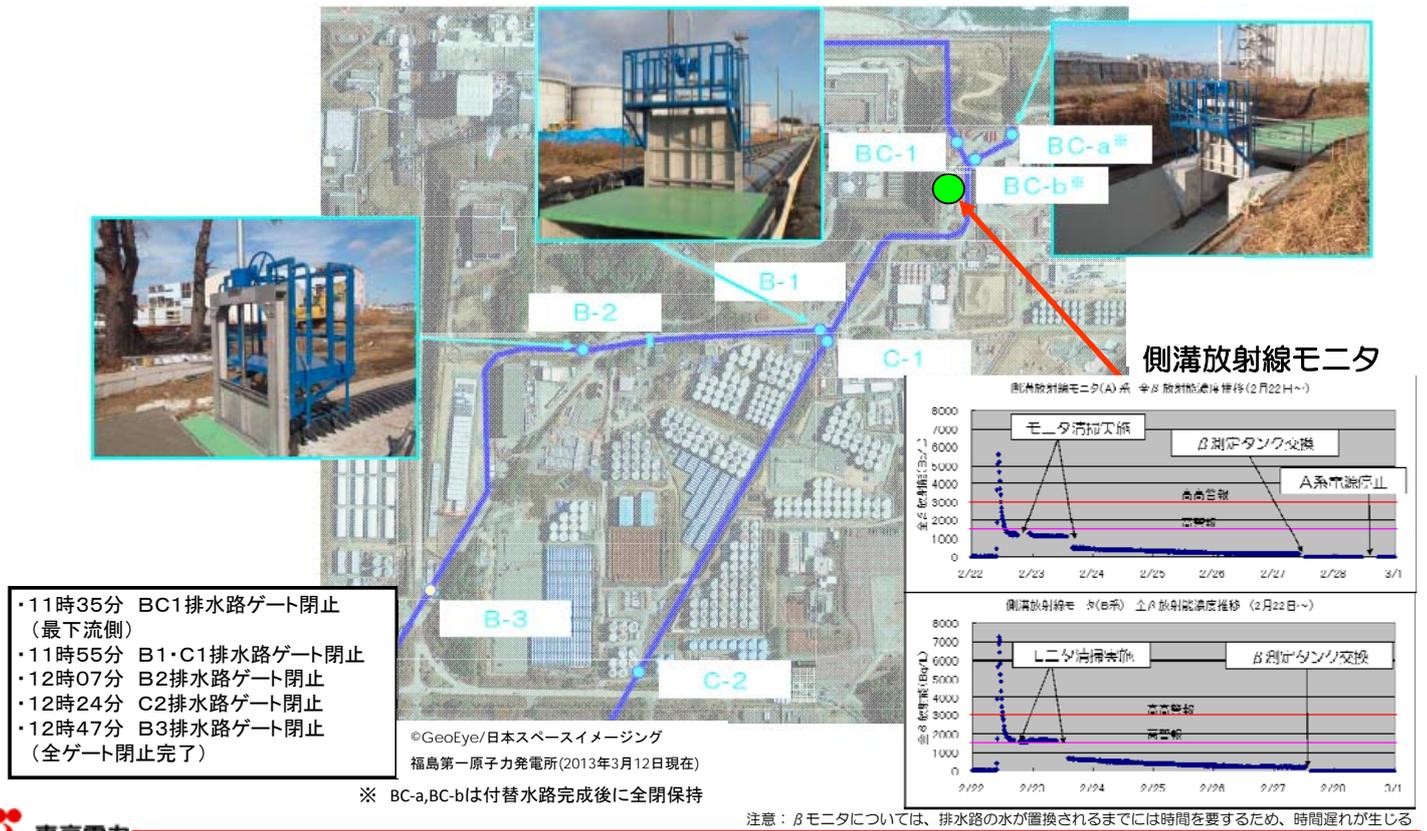
2. 側溝放射線モニタ濃度及び排水路ゲート閉止状況

- H25年8月に発生したフランジタンクからの汚染水300m³漏えいを受け、タンクエリアを通るB・C排水路への漏えい水の流入防止のため、「タンク堰の嵩上げ」、「タンク堰の二重化」、「排水路の暗渠化」等を行ってきた。
- また、万が一漏えい水が流入した場合に備え、「排水先の港湾内への切り替え」、「側溝放射線モニタの設置」、「排水路へのゲート設置」を行ってきた。
- 汚染水の流入検知目的として設置した「側溝放射線モニタ」にて、2/22に警報が発生。一時的に全β放射能濃度が上昇した。
- 警報発生に伴い、汚染水流出抑制のため、排水路に設置したゲートの閉操作、汚染水処理・移送を実施していた全設備の停止操作を実施。その後、全β放射能濃度が低下したことから、2/23に排水路ゲートの開操作、及び汚染水処理を再開した。
- これまでに確認した原因調査において、汚染水タンク、汚染水処理設備及び移送配管からの漏えいの可能性はないと判断しているが、排水路への汚染水・汚染物の流入の可能性について継続調査しており、警報発生の原因は判明していない。
- 警報発生時の対応改善のため、ゲート操作対応者への訓練の実施や、ゲートの電動化等の設備改善を検討する。

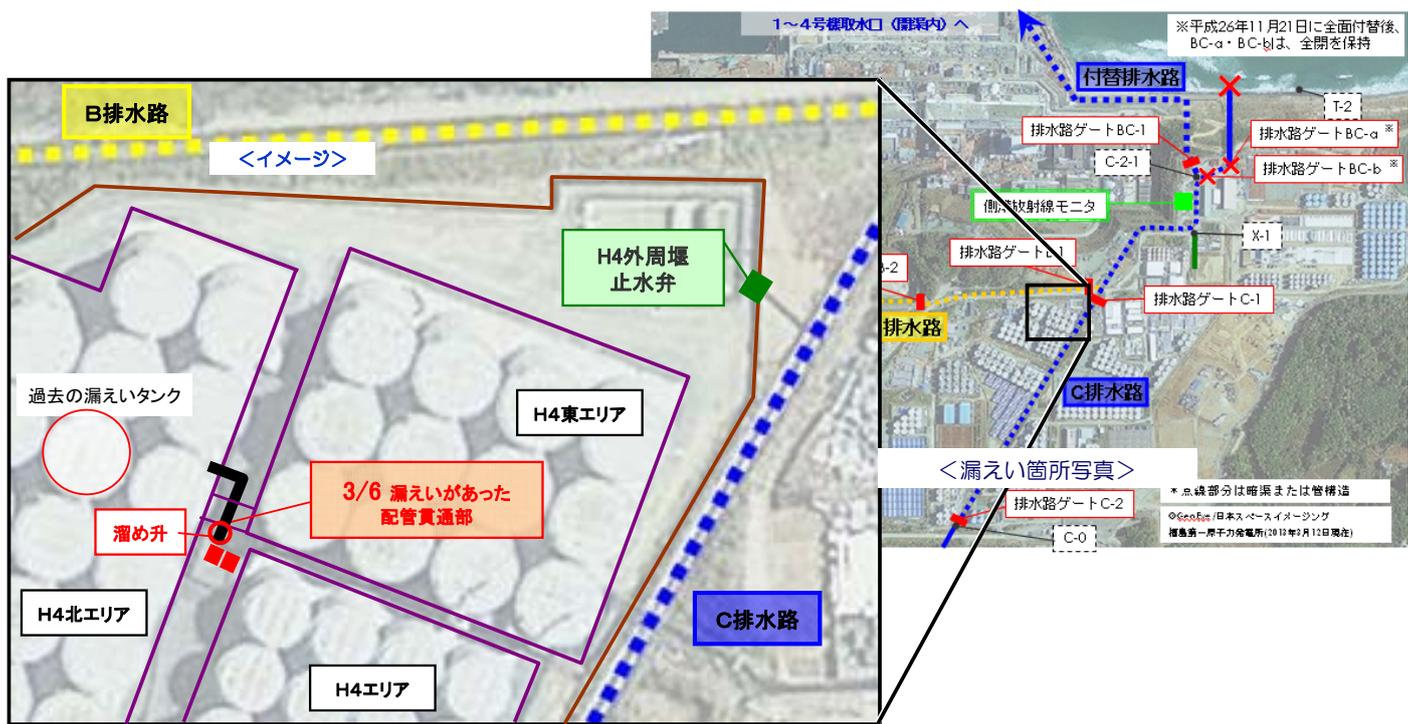
【参考】現場状況

- 3月6日午前9時頃、H4東エリア内周堰（北西部）の配管貫通部から堰内に溜まり水がにじんでいることを当社社員が確認。
- にじみ箇所の調査のため、配管保温材を取り外したところ、鉛筆芯1本程度の漏えい量を確認。
- パワープロベスターにより内周堰内水を回収するとともに、コーキング剤による止水処置を実施し、10時18分頃、漏えいが停止したことを確認。

- H4堰内を貫通している配管は、下部半面に鉄板が巻き付いた構造となっており、配管と鉄板の間に堰内水がしみこみ、その隙間を通して漏えいが発生したと考えられる。
※ なお、H4東の汚染水タンク水位について確認を行い、水位の異常等がないことを確認している。

- 堰内雨水の移送設備に弁等を設置し、移送業務の終了にあたっては、サイフォン効果により移送が継続されていないことを確認する。
- 配管下部に鉄板が巻き付いた構造の配管が堰を通過する構造が確認された場合は、鉄板の貫通部両端を切断し、止水を再施工する。

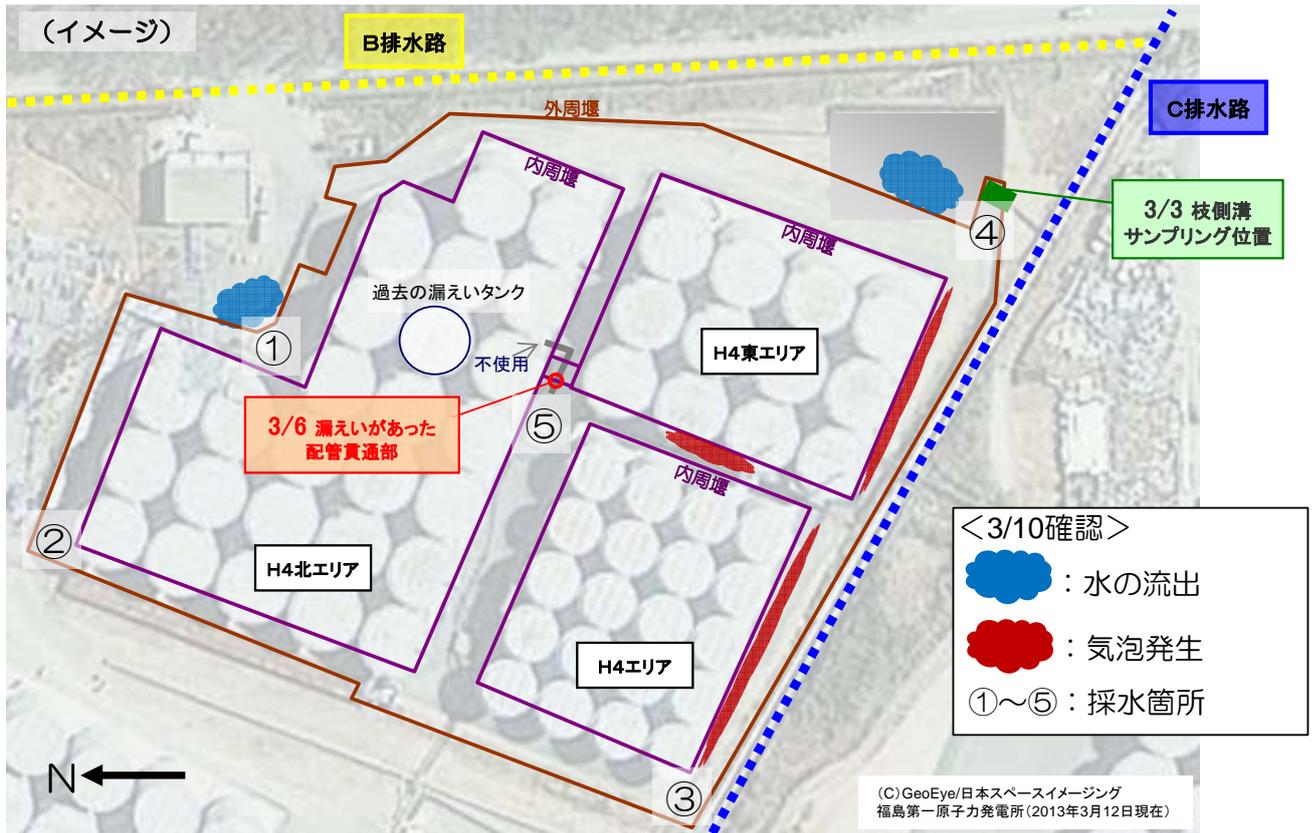
2. 現場状況

- 平成27年3月10日
 - 6:24頃 当社社員のパトロールにおいて、H4・H4北・H4東エリア内周堰外側の外周堰に溜まった雨水の水位が低下していることを確認。
 - <当該堰内水位>
 - 3月 9日 22時30分：15cm
 - 3月10日 6時24分：10cm
 - 8時15分：7cm
 - 10:25～14:52 当該外周堰内雨水は、H4北内周堰内へ移送を実施。移送完了後、外周堰とアスファルトの継ぎ目からの水の流出、および内周堰と外周堰の間に設置されている側溝と基礎部の継ぎ目からの気泡が止まったことを確認。

- 現場確認の結果、当該外周堰周辺にあるB排水路およびC排水路は暗渠化されていること、また、暗渠化されていない無線局舎付近の枝排水路への流れ込みがないことから、当該外周堰付近の地面に浸透したものの、海への流出はないものと判断。
- 当該堰内雨水の流出量は、降雨量および当該外周堰に流入した雨水の総量(約915m³)から移送量(約168m³)を引いて、約747m³と推定。
- H4北・H4東エリア内周堰内の水位に低下はなく、構内側溝排水放射線モニタの指示値に有意な変動はないことを確認。

- 応急処置として、気泡発生部のシーリング塗布等を実施中。
- 現在、H4タンクエリアの外周堰内外の線量測定、土壌分析等を実施中。
- その結果を踏まえて原因究明及び対策を実施する。

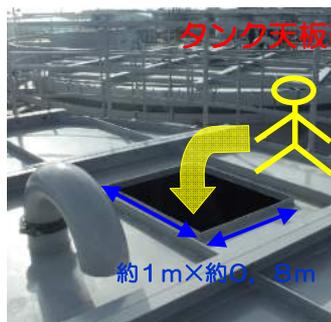
発生状況：構内雨水受けタンク設置工事で、タンクの内面防水検査を実施するため、当社社員1名および当該タンクの元請会社社員2名の計3名で現場に向かった。被災者はタンク天板部より自然光を入れるためにタンク上部へ上がり、天板部にあるハッチの蓋を動かしたところ、ハッチの蓋（重さ：約43kg）とともにタンク内へ転落（高さ：約10m）した。災害発生後、救急車にて被災者を病院へ搬送し治療を行っていたが、1月20日に死亡が確認された。

タンク天板部

- ・タンク天板部にあるハッチの形状は、人とハッチの蓋が落下可能な構造だった。【設備①】
- ・建設作業中は安全の見える化に取り組み注意標識等を掲示していたが、タンク建設作業の完了に伴い安全帯使用の注意標識を撤去していた。【設備②】
- ・ハッチの蓋の取扱いに関する明示をしていなかった。【設備③】
- ・震災直後に定めたハッチの設計を用いており、蓋の落下防止対策が講じられていなかった。（現在設置されている溶接型タンクのハッチの蓋は、ヒンジタイプ（蝶つがい型）に設計変更し、蓋落下防止措置がとられている）【設備④】
- ・通常、ハッチの蓋は閉状態で開口部としての認識が薄く、開口部養生しておく発想がなかった。【設備⑤】

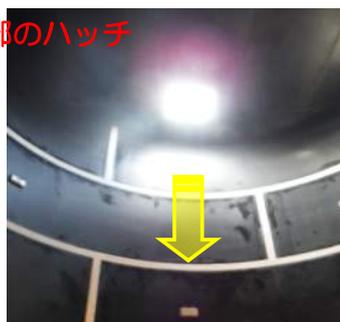
タンク内部

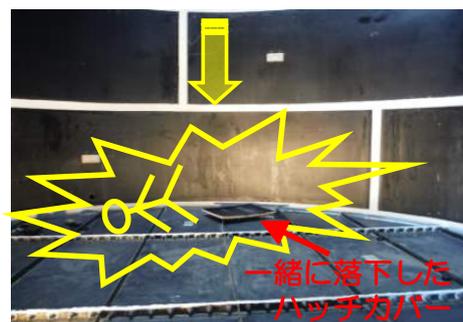
タンク内部底面
