2号機 PCV内監視計器再設置の 作業結果について

平成26年6月27日

東京電力株式会社

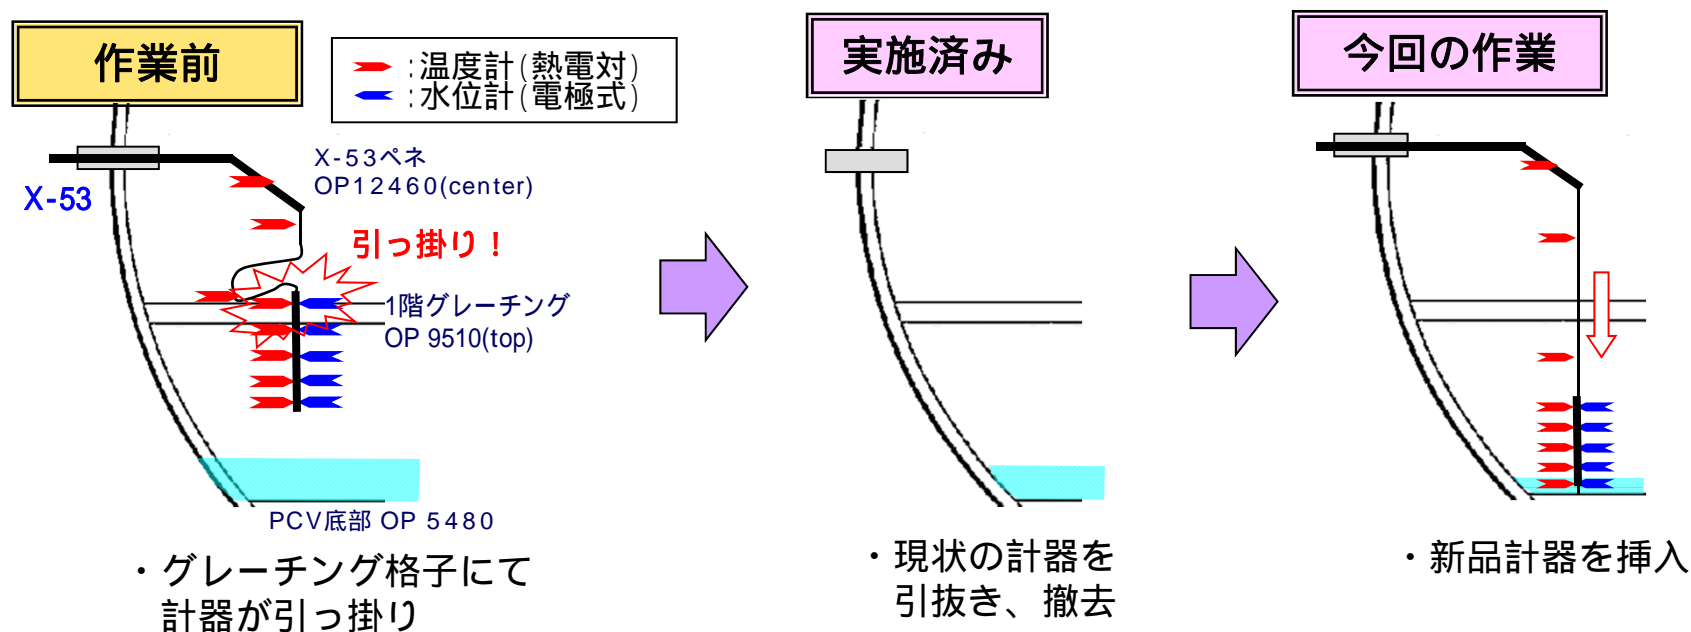
- 2号PCV内でグレーチング格子に引っ掛かっていた計器について、
 - 【既報】 ねじり解消のためパイプ回転操作 (STEP1 : 5月20 ~ 22日実施)
 - 【既報】 PCVからの計器引抜き (STEP2 : 5月26 ~ 27日実施)
 - **新規計器の挿入、設置、結線を完了 (STEP2 : 6月5 ~ 6日)**

● **計画通りの位置に計器を設置できた**

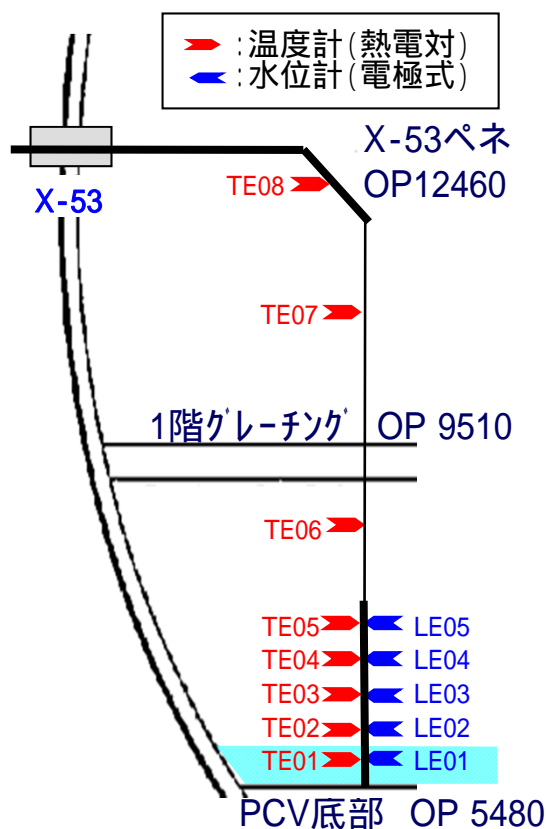
[6/11 8時データ]

監視計器測定結果				設置位置	備考
温度[]	水位				
TE08	33.7	-	-	OP.11,920	既設温度計位置と同レベル 既設温度計：32.8
TE07	33.7	-	-	OP.10,690	既設温度計位置と同レベル 既設温度計：33.6
TE06	33.5	-	-	OP.8,100	-
TE05	33.5	LE05	OFF	OP.6,430	間隔を200mmピッチ
TE04	33.5	LE04	OFF	OP.6,230	
TE03	33.6	LE03	OFF	OP.6,030	
TE02	35.0	LE02	OFF	OP.5,830 *底部から350mm	
TE01	35.8	LE01	ON	OP.5,630 *底部から150mm	底部から150mmの位置

- 測定された温度は、気中33.7、水中35.8であった。
- 測定された水位は、LE02高さ未満であった。
 - ◆温度計挿入前後の電気的特性について、同等であることを確認した。
 - ◆今回設置した計器の指示値について、変動状況等を1ヶ月程度監視し妥当性評価を行う予定。

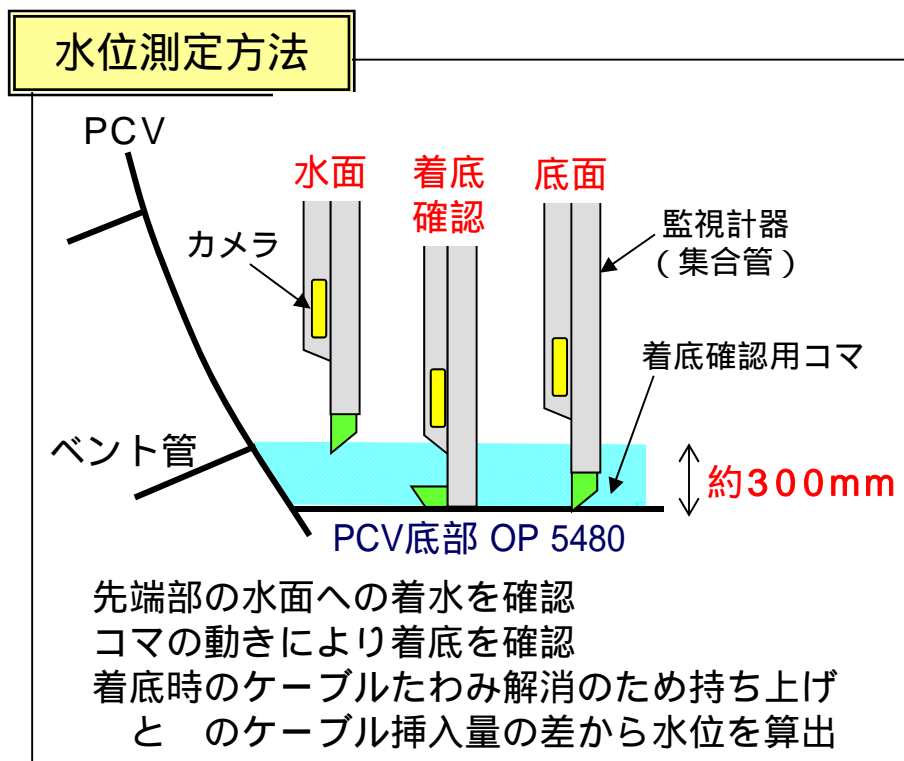
- 計器先端の着水・着底をカメラで確認、ケーブル挿入量の差から水位を測定。
- 水位は約300mmと測定。
- なお、測定値は今回設置した水位計の動作状況とも整合している。
(LE01 : ON、LE02 : OFF)
- 水位はベント管オーバーフロー高さと同様一致しているものと考えられる。

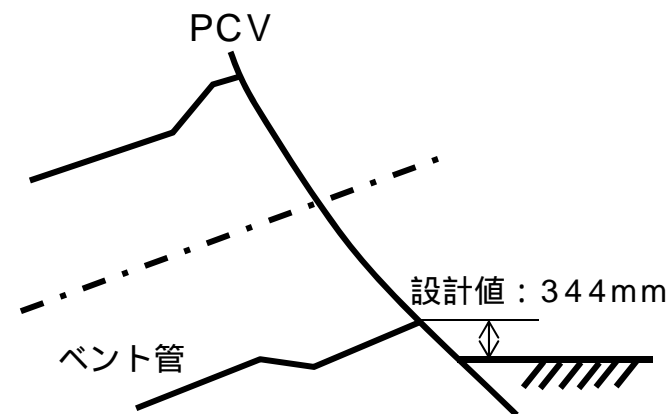
(参考)

- ベント管オーバーフロー高さは、建設時の設計計画値で344mm。
- ただし、建設時のコンクリート布設、運転開始後の床面上塗り塗装等により誤差あり。

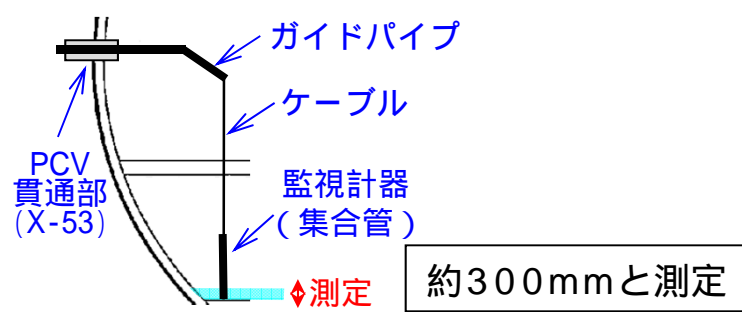
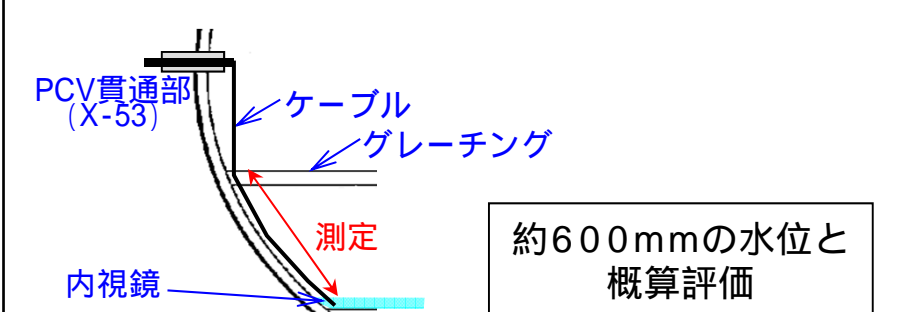
【参考】前回の水位評価との比較

- 前回は内視鏡を用いた大まかな水面の位置の把握が作業の主目的であり、水位については追加作業として可能な範囲で概算評価を行ったもの

方法	<ul style="list-style-type: none"> 監視計器（カメラ付き）を垂直に挿入。 計器先端の着水位置及び着底位置をカメラにて確認し、挿入量の差から水位を算出。 水面-底部の約300mmの範囲を測定 挿入量はPCV貫通部外側でメジャーにて測定。 	<ul style="list-style-type: none"> 内視鏡をPCV壁に沿わせて挿入。 内視鏡のグレーチング通過位置及び先端着水位置を内視鏡にて確認し、挿入量の差から水位を算出。 グレーチング-水面の約3700mmの範囲を測定 挿入量は500mmピッチのケーブルマーキングを目安に推定。
ケーブルたわみ	<ul style="list-style-type: none"> 底面着座後にたわみ解消のため再度引上げを実施 	<ul style="list-style-type: none"> ケーブルたわみへの考慮なし
備考		<ul style="list-style-type: none"> 着水時よりグレーチング通過時のケーブルたわみが大きい場合、水位が大きめに算出される可能性あり 水面算出時にはPCV壁の局率を補正
