使用済燃料プール対策 スケジュール

福島第一原子力発電所1号機建屋カバー解体に向けた 飛散防止剤散布と調査結果について

平成26年12月25日

東京電力株式会社

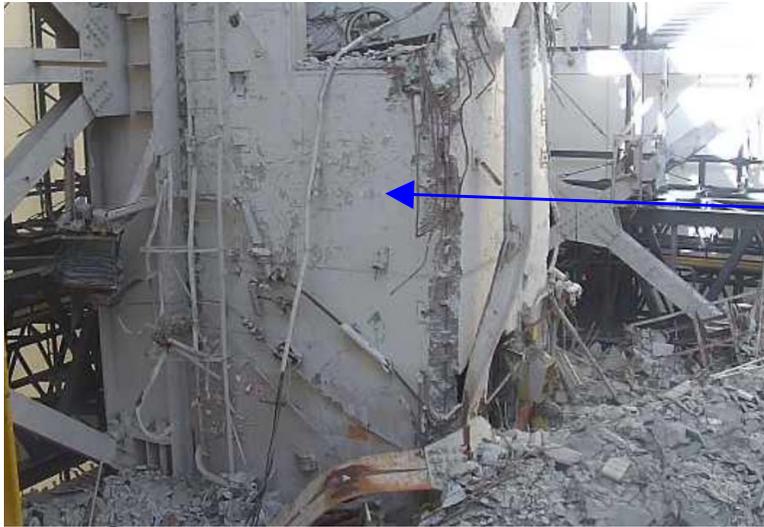
写真①(オペフロ北西部)

オペレーティングフロア上には、崩落した屋根が散乱している様子が確認された。また、先行して撤去するガレキを確認した。

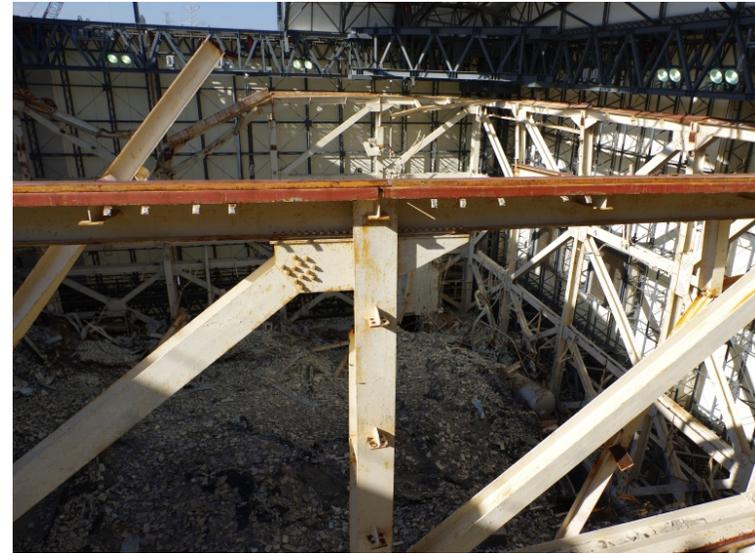
① 7a柱上部梁
健全

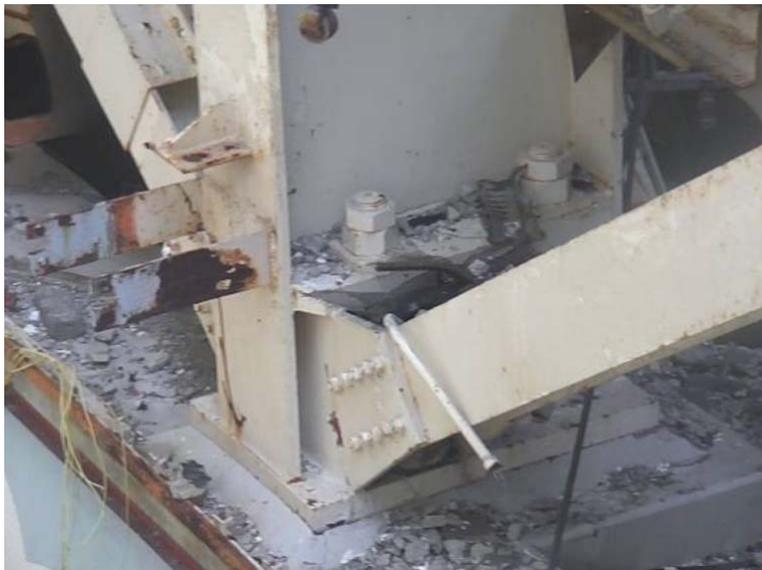
② 9a通り柱脚
健全

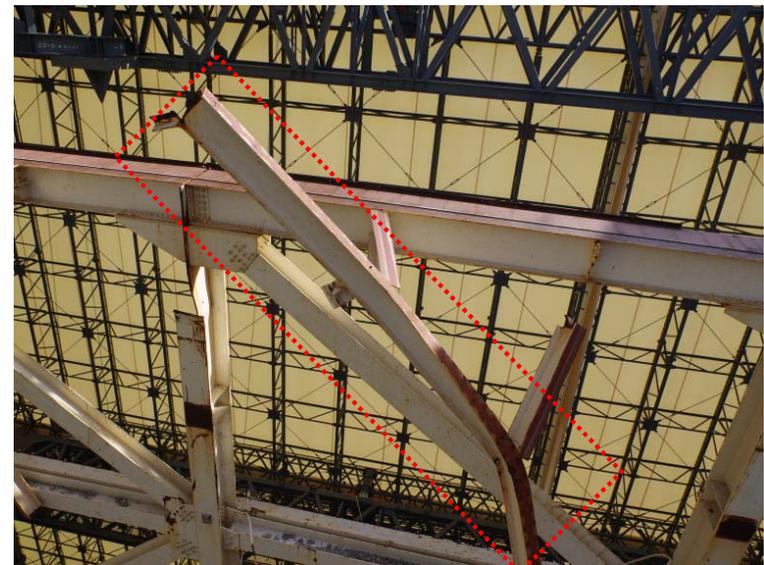
大部分の柱、梁、接合部のボルトに損傷はみられなかったが、一部、接合部のボルト欠落、ブレースの損傷を確認した。今後、今回の調査結果をふまえ、散水設備設置の詳細方法立案を進める。

③ 7a通り付近
鉄骨損傷

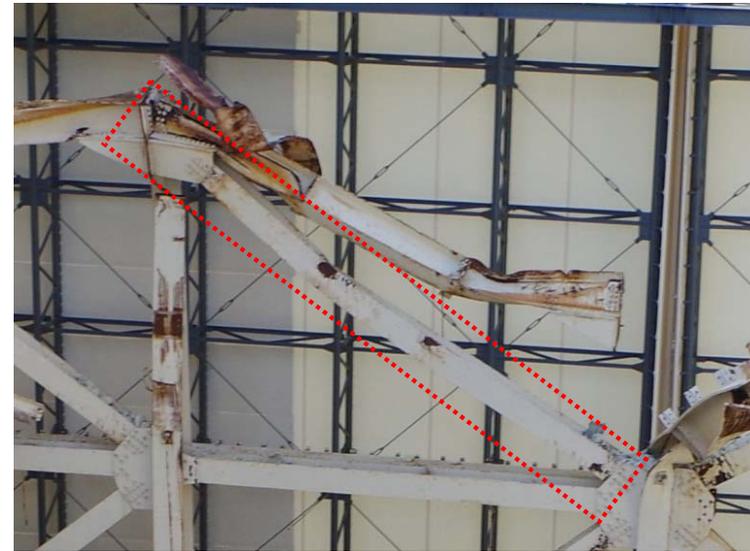
④ 9a-8a通り間上部鉄骨損傷

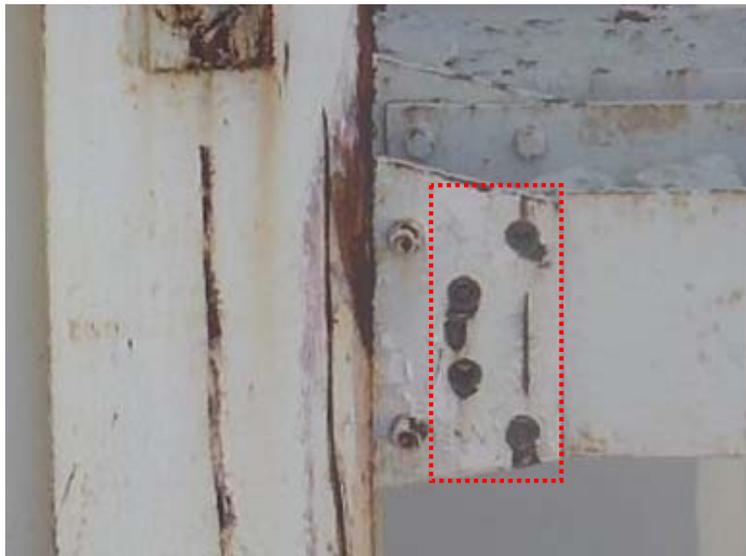
⑤ 9a通り柱梁接合部ボルト欠落

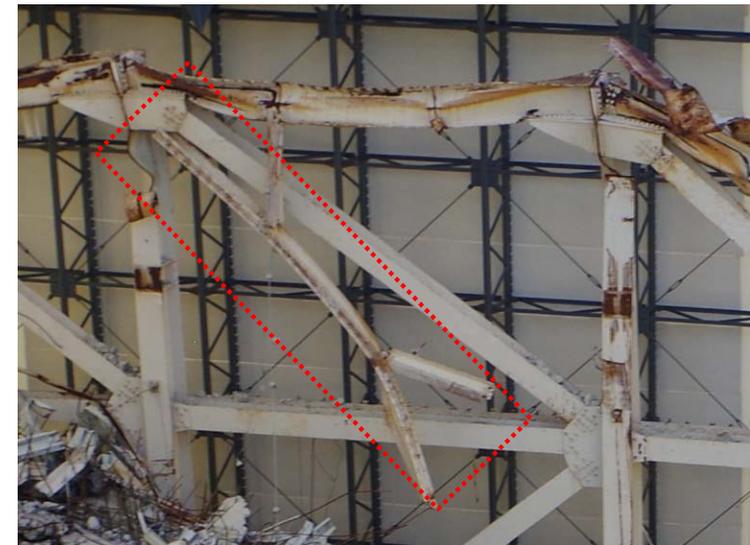
⑥ 西面10a通り付近上部鉄骨損傷

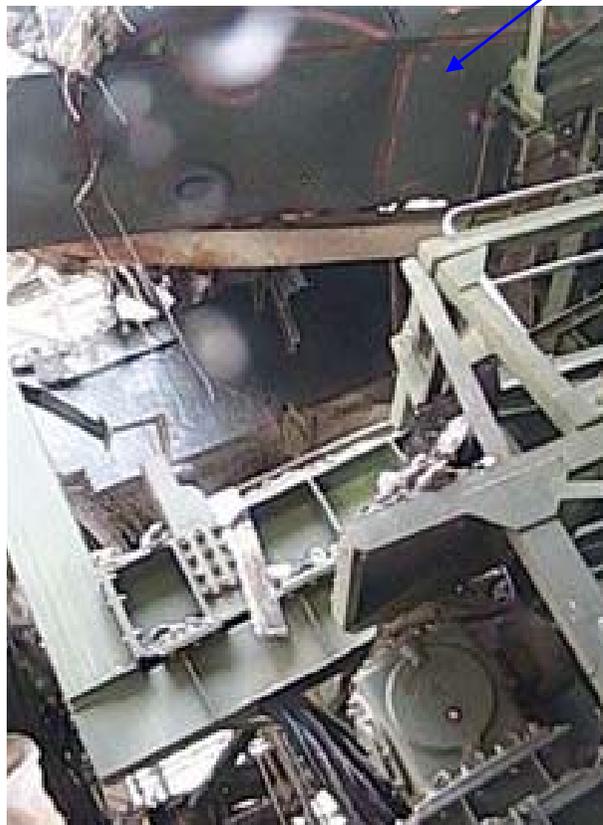
写真④

天井クレーンの一部がFHM上に乗りかかるように落下しており、FHMで支えられている。FHMについては天井クレーンとの接触部及び下部付近に一部変形等が確認されているが、落下している様子は確認されなかった。

天井クレーンの一部（ガーダ）

今回の調査は、東面の一部からであったが、今後の建屋カバー解体後に残りの東面、南面及び西面からの調査を行い、安全な撤去方法を検討する。

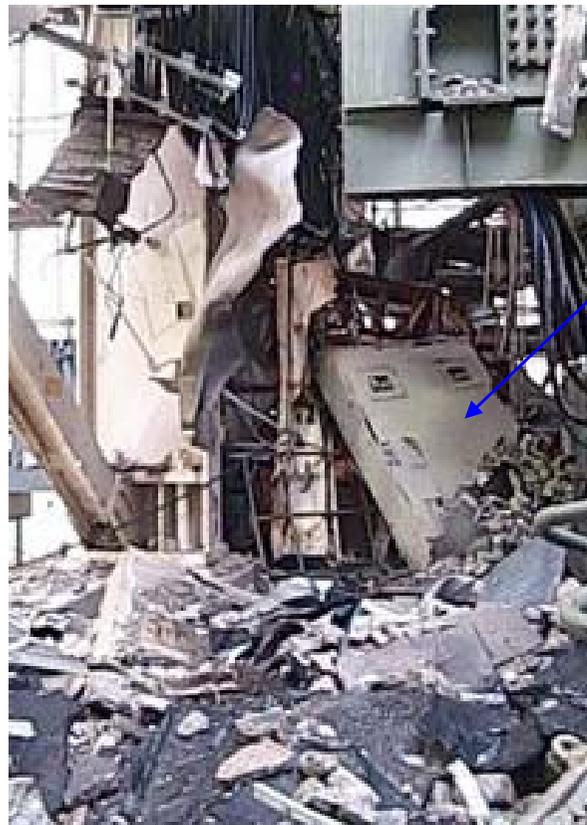
写真⑤

SFP付近にはガレキが散乱しており，その中に東側の新燃料貯蔵庫のコンクリートハッチを確認した。なお，当該貯蔵庫内には，新燃料は保管されていない。

新燃料貯蔵庫ハッチ

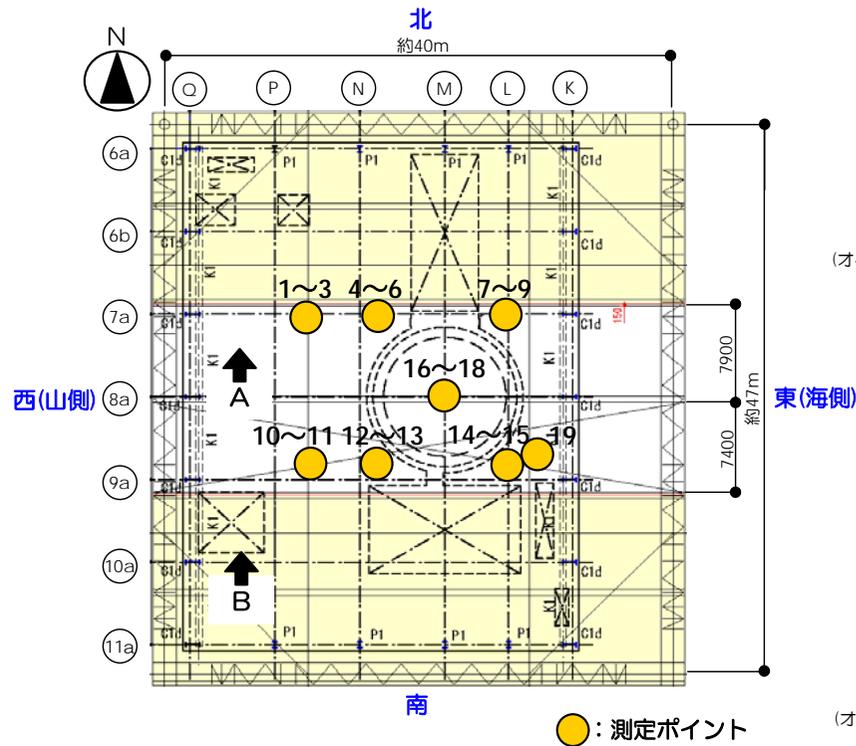
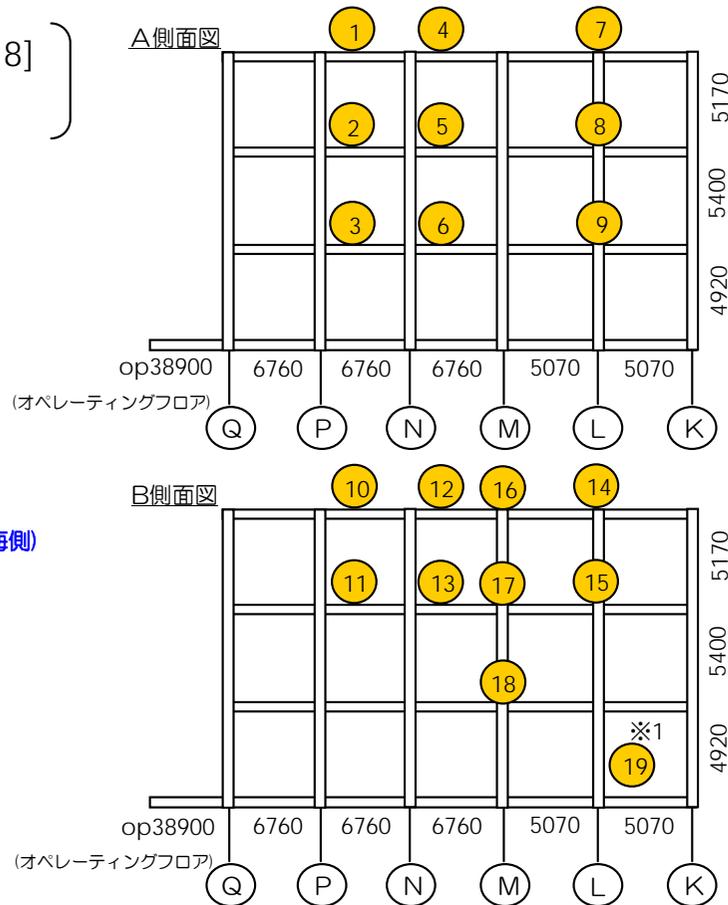
結果：今回の線量率測定はガレキ上部の測定が主で約8~77mSv/hであったが、今後ガレキ撤去後の線量率の上昇を加味して、ガレキ撤去計画の検討を進める。

測定ポイント	線量率(mSv/h)
①	10
②	11
③	8
④	13
⑤	19
⑥	21
⑦	16
⑧	28
⑨	58
⑩	9
⑪	9
⑫	13
⑬	14
⑭	20
⑮	27
⑯	21
⑰	32
⑱	66
※1	77

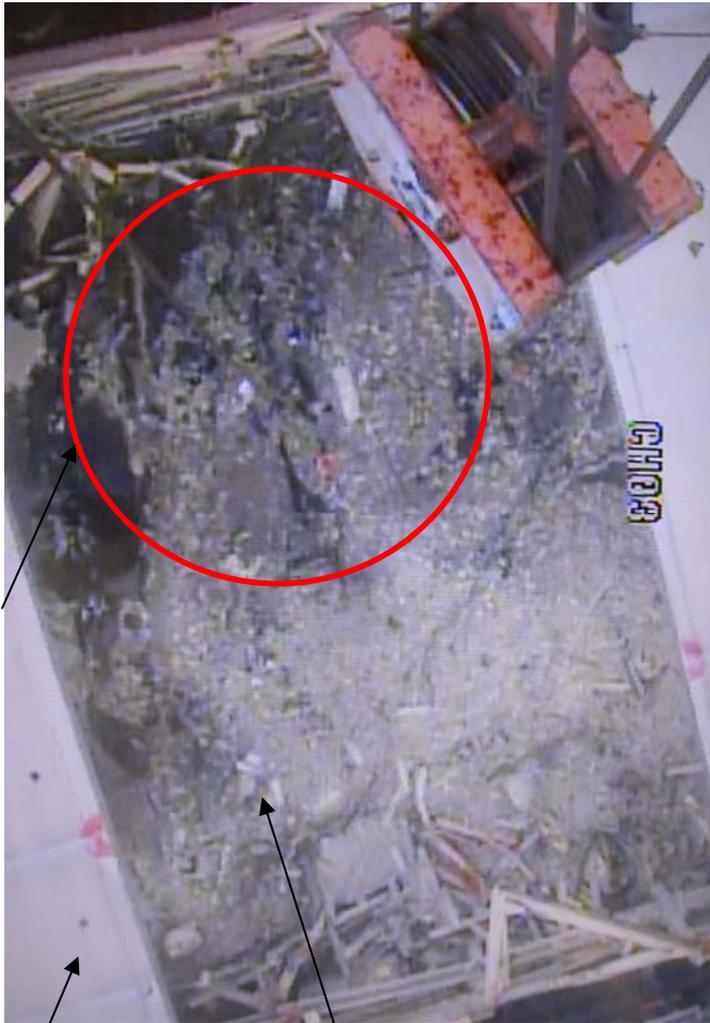
測定高さ：40m画像

原子炉ウェル上部付近で、測定可能な範囲で温度分布を確認した結果、外気温（12℃）と同等程度（約8～13℃）であり、ガレキ表層部に熱源は確認されなかったことから、有意な吹き上げが生じている状況ではないことを確認した。
