福島第一原子力発電所 雨水受けタンク天板部からの転落死亡災害について

平成27年1月29日

東京電力株式会社

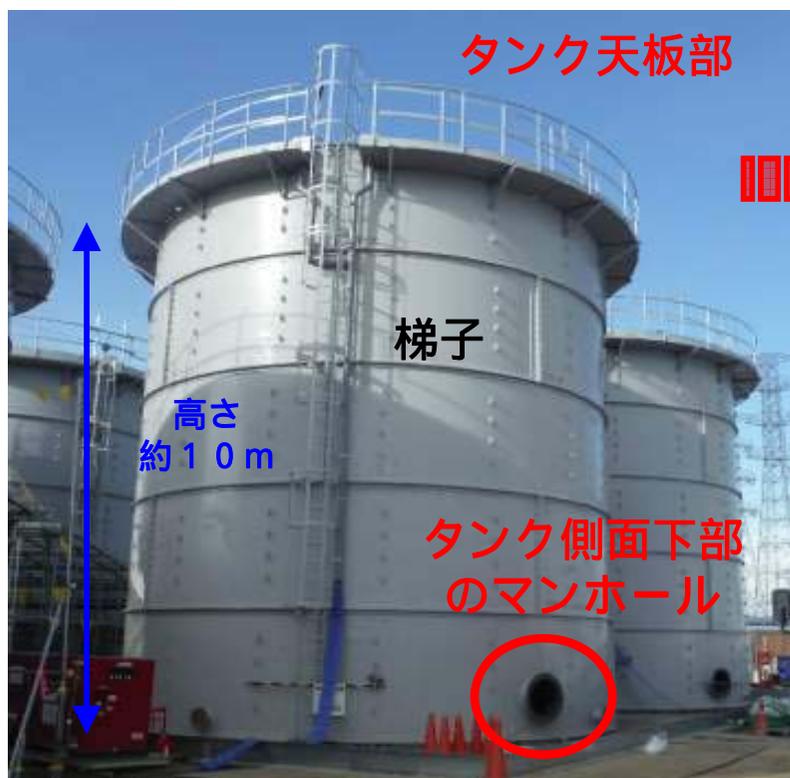
状況： 雨水受けタンクNo. 2

- ・天板ハッチから自然光を採るため、ハッチの蓋を一人で開けようとした。
- ・作業を行う際に、装備していた安全帯を使用していなかった。
- ・ハッチの形状は角形で、蓋が落下する構造であった。
- ・被災者は、蓋を開けていた時に、蓋と一緒に転落した。
