汚染水に関わる現場進捗状況

平成25年12月12日
東京電力株式会社

(3) 多核種除去設備
C系統腐食対策有効性確認結果について

腐食対策有効性確認点検について

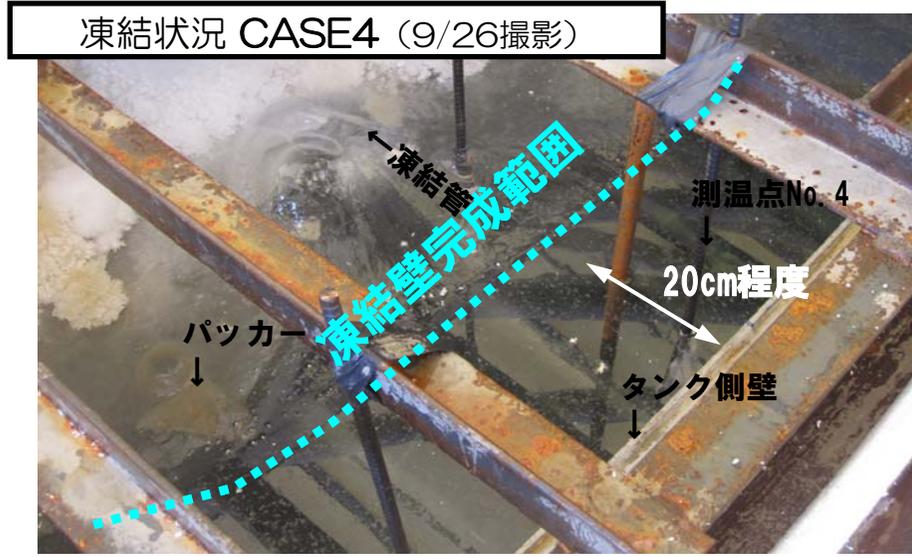
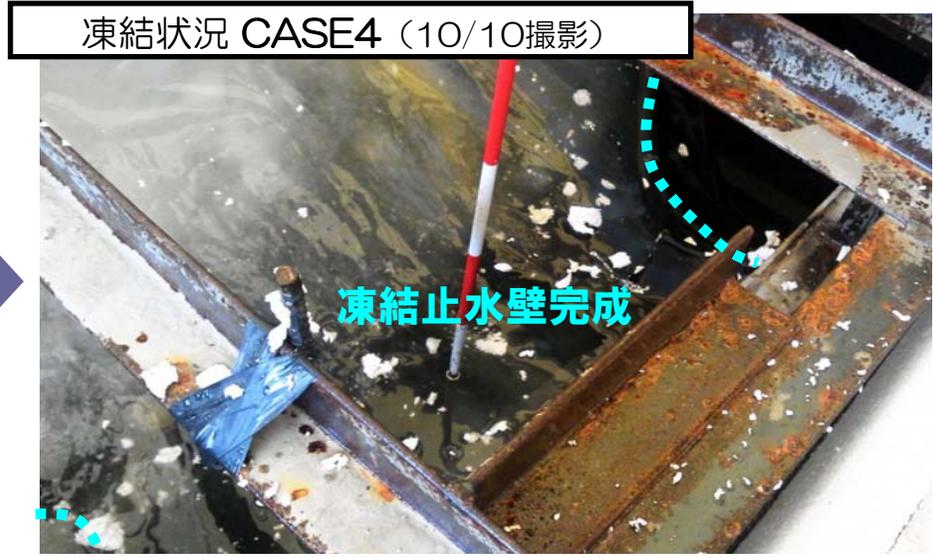
- ◆支障物によりパッカーが膨らみきらない箇所についても、氷が成長し、止水壁が造成された。
- ◆なお、パッカーを膨らませない凍結管を挿入することにより、凍結止水の確実性を向上させることについても検討する。

ケーブルトレイによりパッカーが膨らみきらない箇所

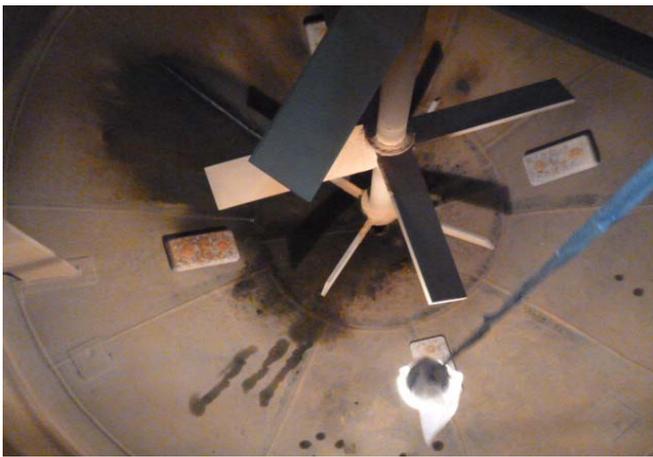
①バッチ処理タンク2C

←
傷、剥がれ等
の有意な損
傷なし

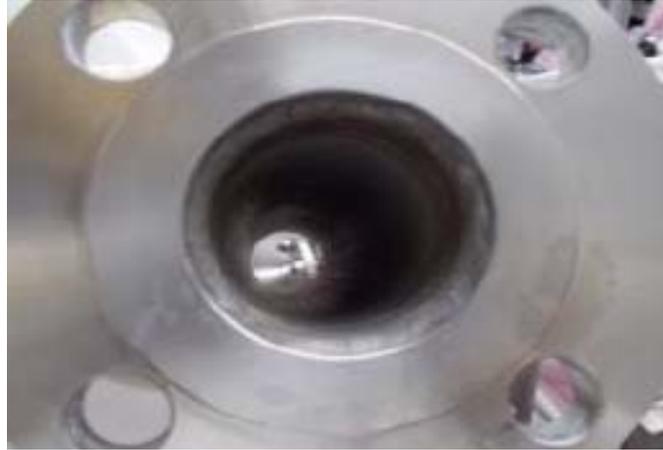
②スラリー移送ポンプ出口配管フランジ

←
フランジシー
ト面に腐食な
し

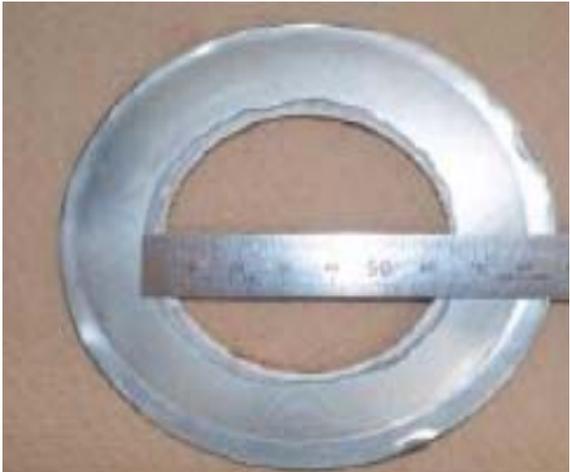
②スラリー移送ポンプ出口配管
ガスケット型犠牲陽極

←
犠牲陽極の
微少な消耗を
確認
〔シート機能に
影響なし〕

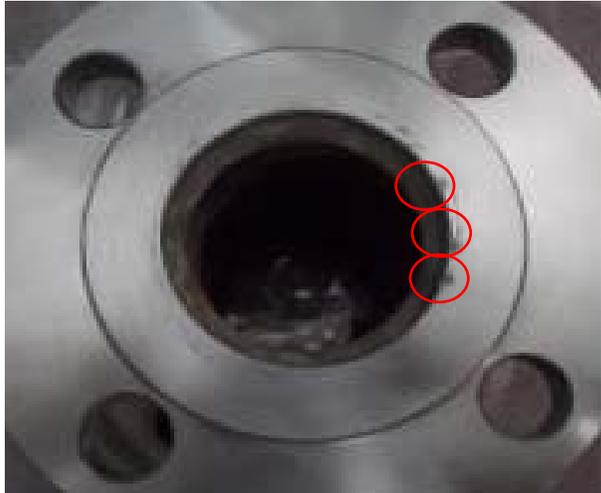
⑦供給ポンプ1出口配管フランジ

←
フランジシー
ト面に腐食と
思われる微
小な凹部を3
箇所確認

- 腐食対策を実施したC系統の点検結果と、従前の腐食対策を実施しなかったA・B系統の点検結果を比較すると、**腐食の発生が大幅に抑制されており、腐食対策が有効**であることが確認できた。
- 一部のフランジシート面に僅かなすき間腐食が確認されたものの、シール性に影響を与えるものではない。腐食対策によって、**腐食の進展も抑制**されているものと評価。
- 今後も**定期的な点検を継続実施**し、知見の拡充をはかる。
- 今回の点検によって、腐食対策の有効性が確認されたことから、**A系統は運転再開後1ヶ月で点検を実施し、B系統についてはA系統の点検結果を踏まえて実施時期を検討**。

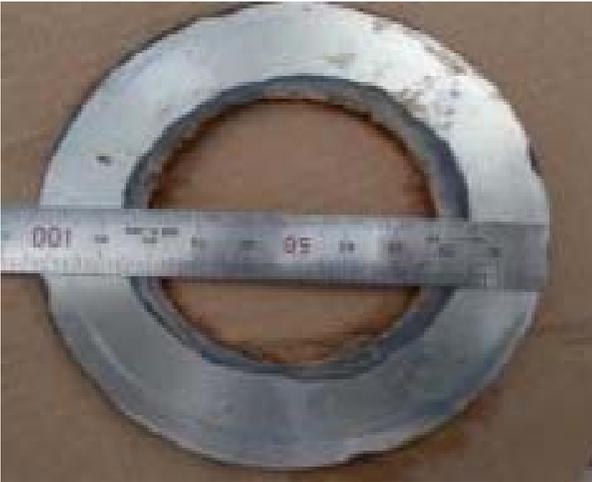
⑦供給ポンプ1出口配管
ガスケット型犠牲陽極

←
犠牲陽極の
微少な消耗を
確認
〔シート機能に
影響なし〕

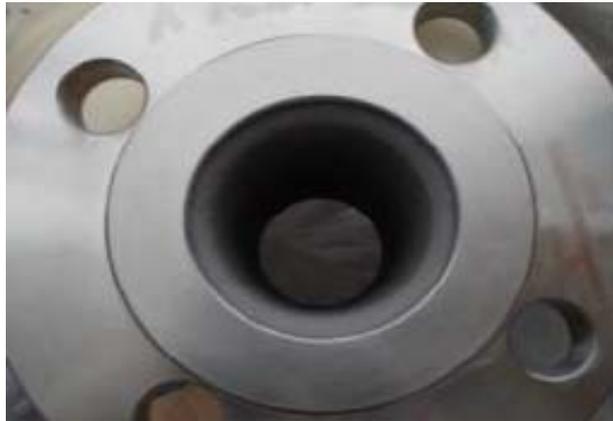
⑧供給ポンプ2出口配管フランジ

←
フランジシー
ト面に腐食な
し

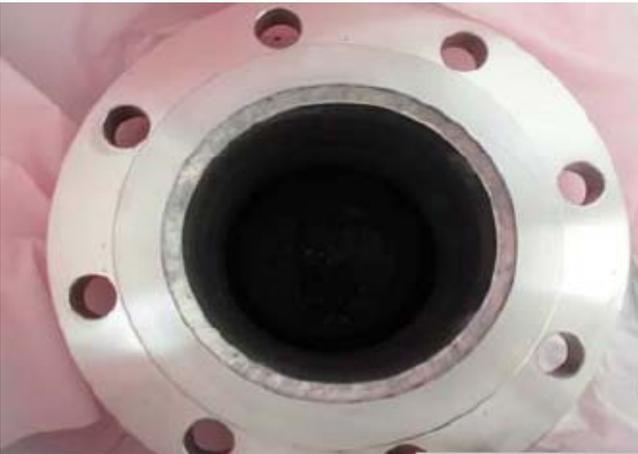
⑨吸着塔2C点検口

←
フランジシー
ト面に腐食な
し

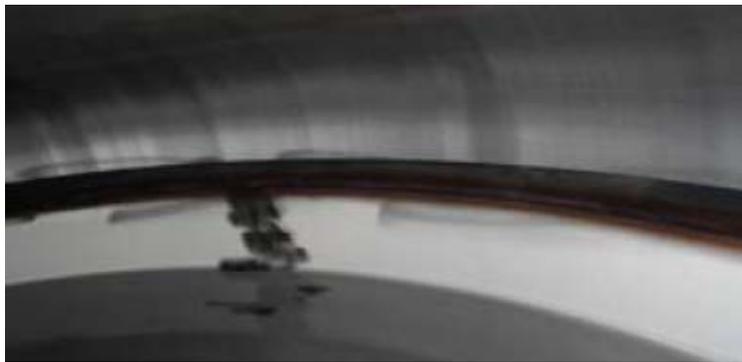
⑨吸着塔2C溶接線

←
溶接線に
腐食なし

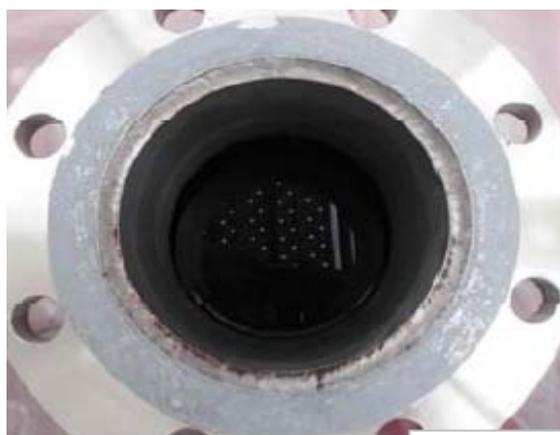
⑩吸着塔7C点検口

←
フランジシート面に腐食なし

写真はペー
スト状犠牲陽
極が塗布さ
れた状態

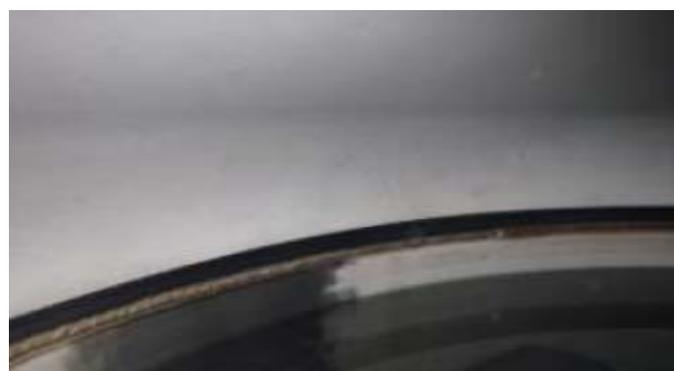
⑩吸着塔7C内部溶接線

←
溶接線に腐食なし

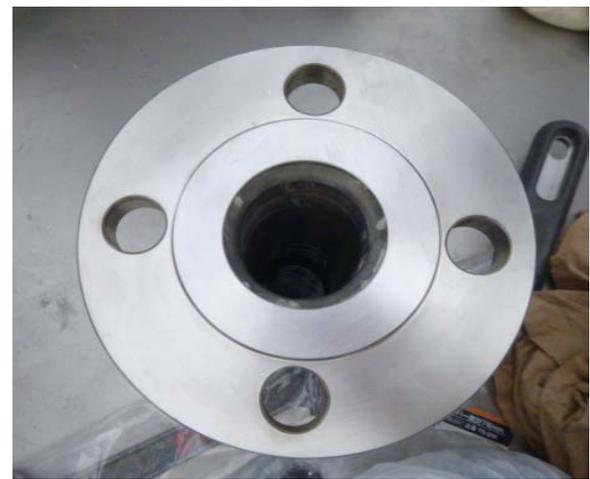
⑫処理カラムベント配管フランジ

←
フランジシート面に腐食なし

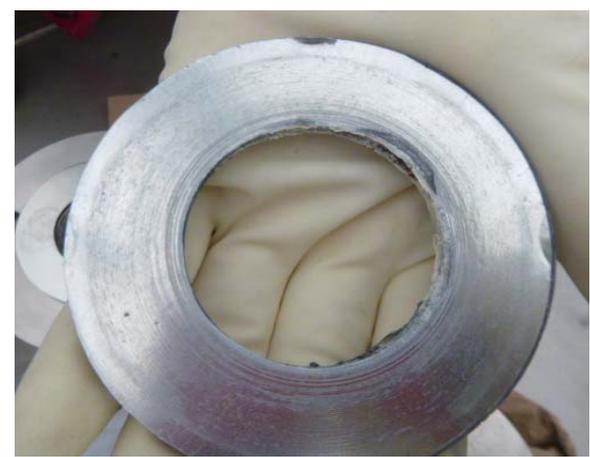
⑫処理カラムベント配管
ガスケット型犠牲陽極

←
犠牲陽極の
微少な消耗を
確認

シート機能に
影響なし

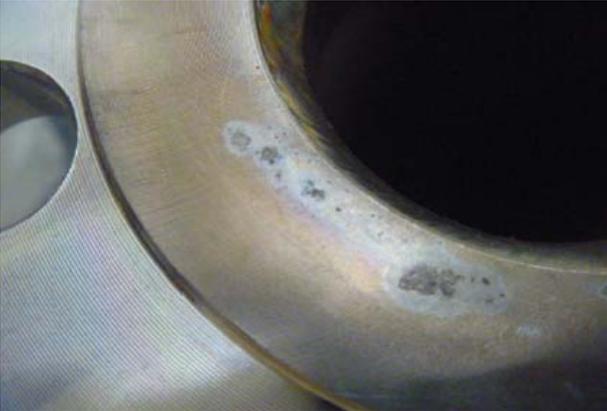
スラリー移送ポンプ出口配管(拡大)
フランジシール面に**すき間食有り**

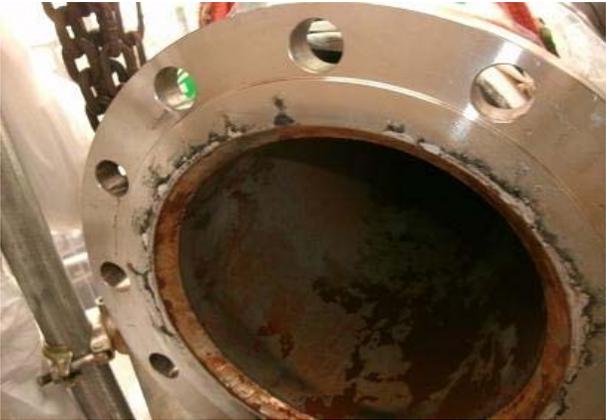
循環タンク戻り配管ノズル
フランジシール面に**すき間腐食有り**

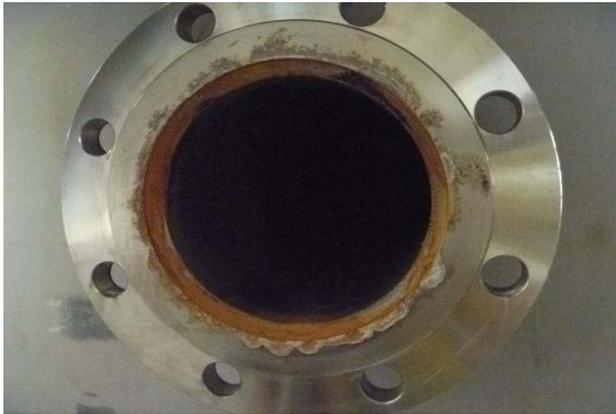
バッチ処理タンク2Aデカントノズル
フランジシール面に**すき間腐食有り**

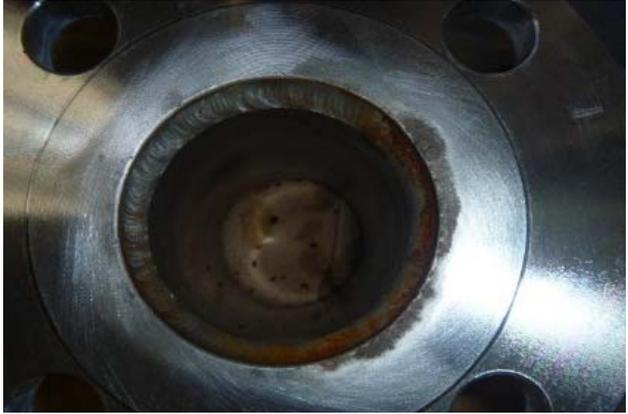
供給ポンプ1A出口配管
フランジシール面に**すき間腐食有り**

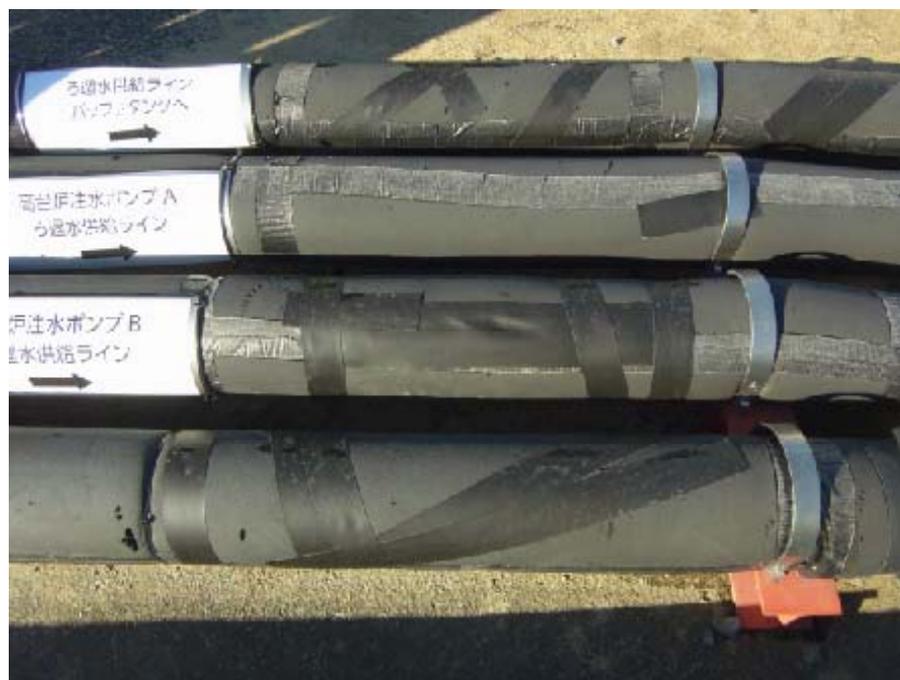
補修後

- ・ H24年度以前に対策を実施した箇所について、ウォークダウンを実施し、劣化・破損がないかを確認
- ・ 劣化・破損が確認された箇所については補修を実施
