汚染水に関わる現場進捗状況

平成26年2月18日
東京電力株式会社

(3) 多核種除去設備
B系統腐食対策有効性確認結果について

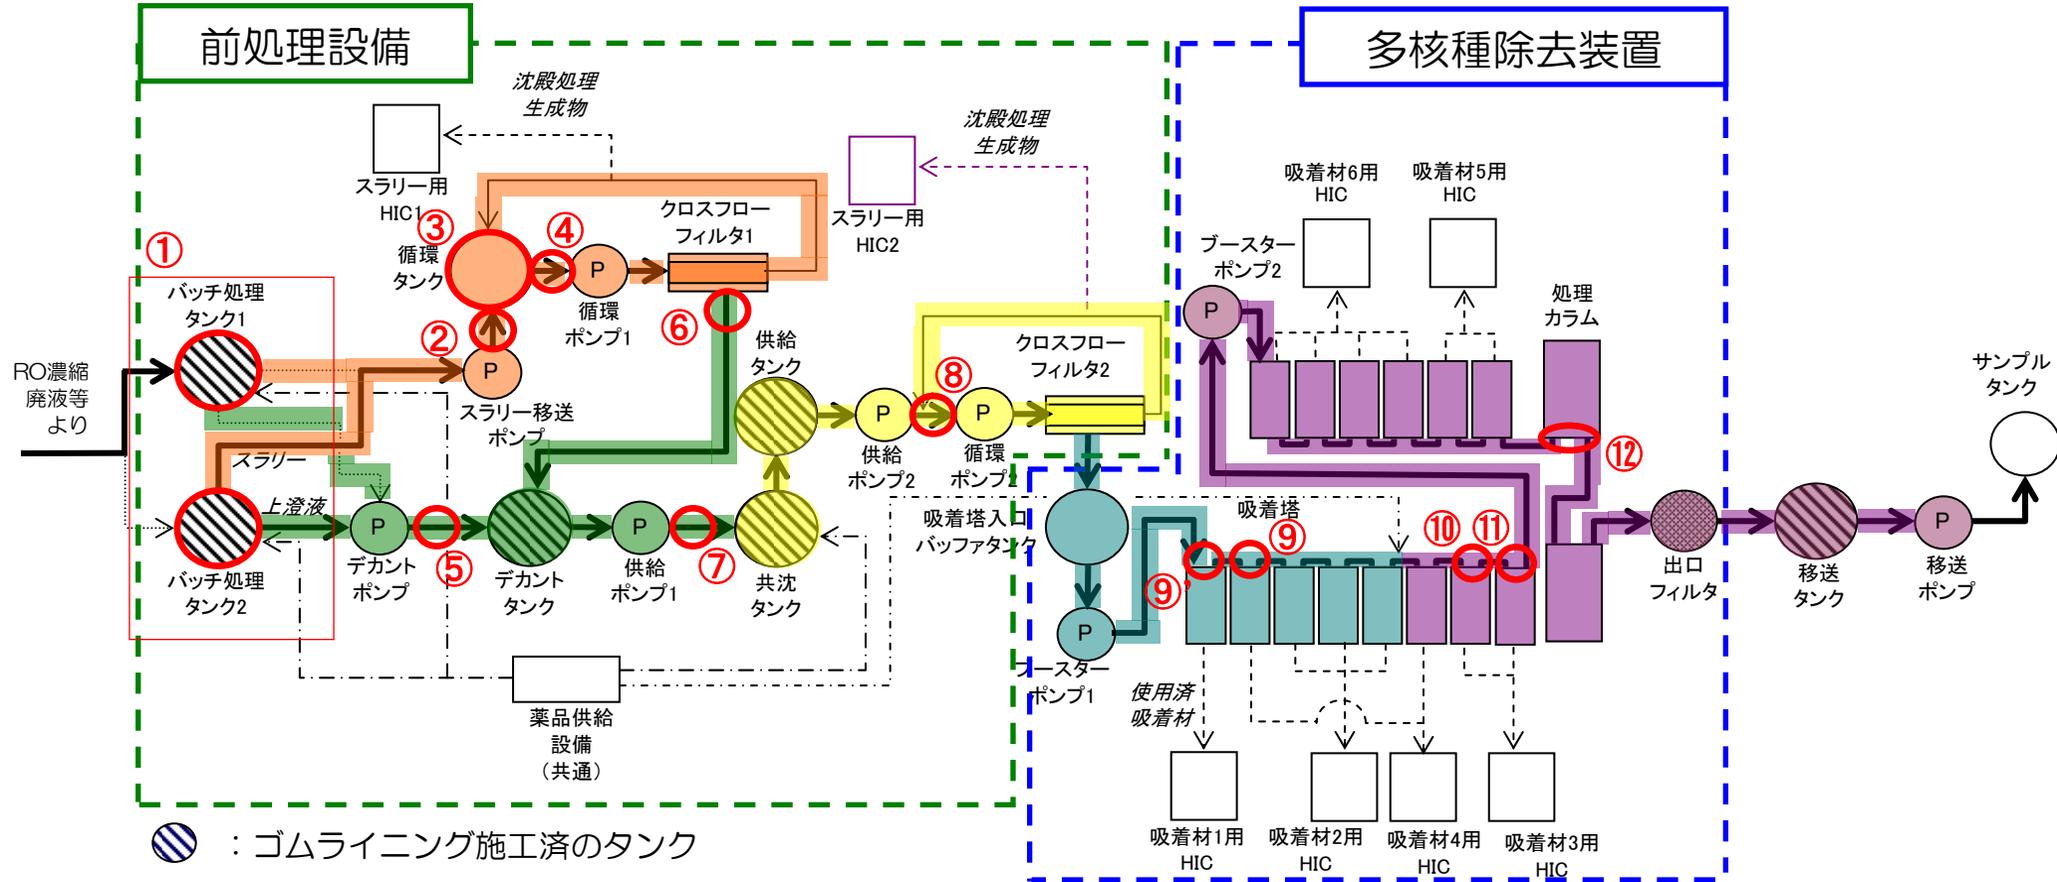
B系統腐食対策有効性確認箇所

腐食対策有効性確認(○)を下記に示す。

- バッチ処理タンク・・・ライニングへの有意な傷、剥がれ等の有無
- 溶接線、フランジ面・・・犠牲陽極の消耗度、有意な腐食の有無

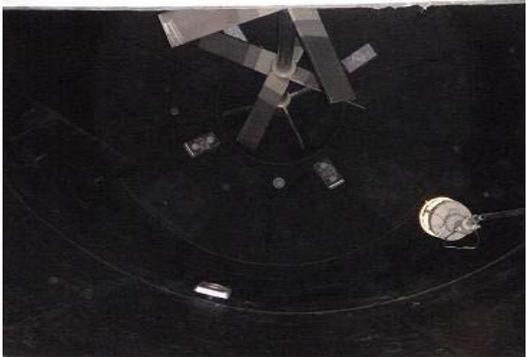
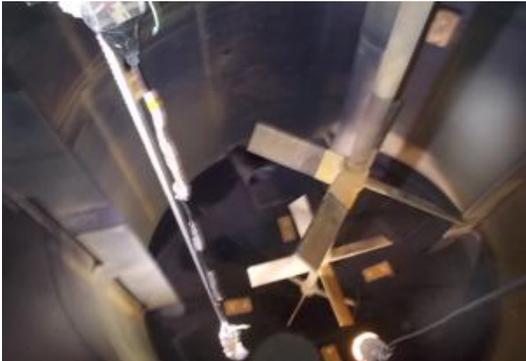
① バッチ処理タンク1 B（タンク内面）

異常なし ライニングに傷、剥がれ等の有意な損傷なし

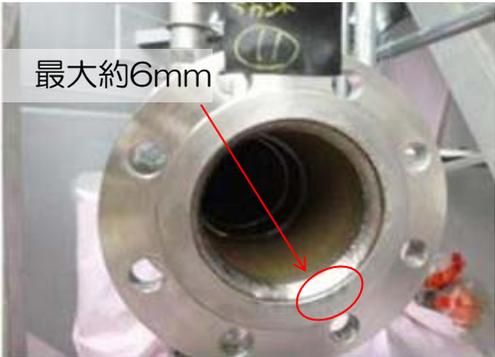
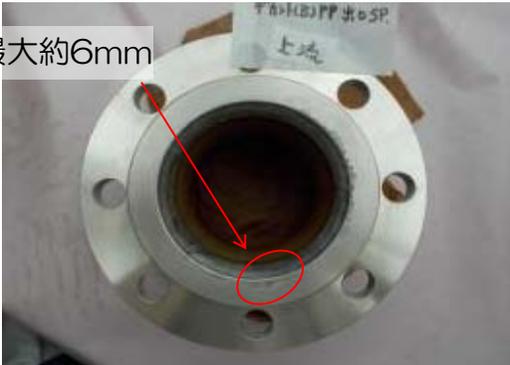
⑤ デカントポンプ出口配管（100A）（フランジシート面）

異常なし 前回点検時からの腐食が進展していないことを確認。

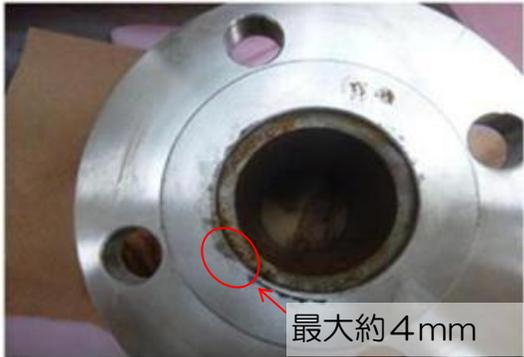
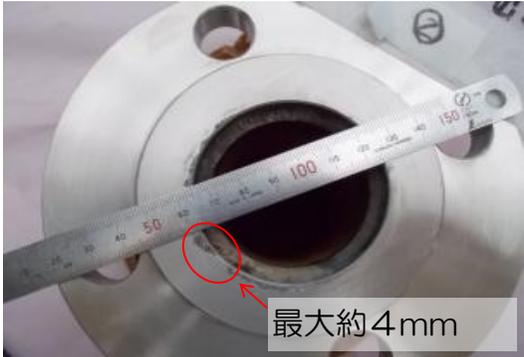
⑦ 供給ポンプ1 出口配管（50A）（フランジシート面）

※C系統の腐食対策有効性確認で微小な
すぎ間腐食が確認された箇所

<p>最大約4mm</p>

<p>最大約4mm</p>	<p>異常なし 前回点検時からの腐食が進展していないことを確認。</p>

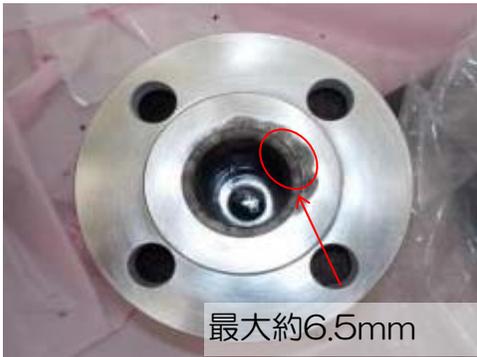
⑫ 処理カラム1 ベントフランジ（40A）（フランジシート面）

<p>最大約6.5mm</p>

<p>最大約6.5mm</p>	<p>異常なし 前回点検時からの腐食が進展していないことを確認。</p>

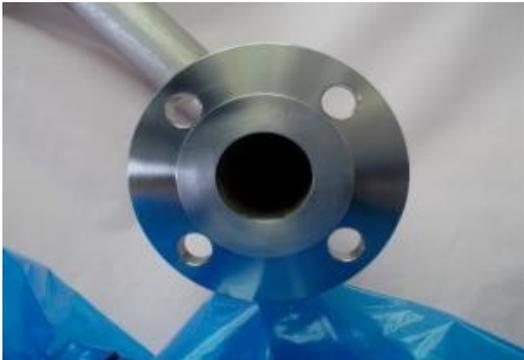
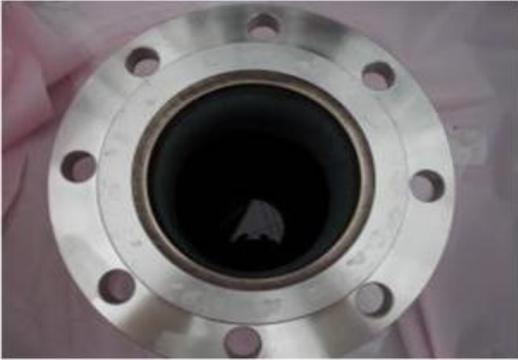
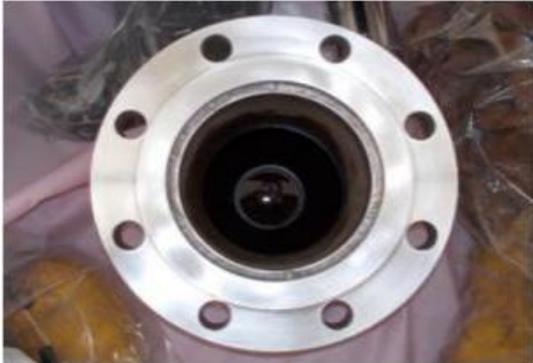
②スラリー移送ポンプ出口配管(50A)	⑨吸着塔2 B点検口(150A)※	⑩吸着塔7 B点検口(150A)

腐食無しの箇所

※A系統の腐食対策有効性確認で微小なすき間腐食が確認された箇所

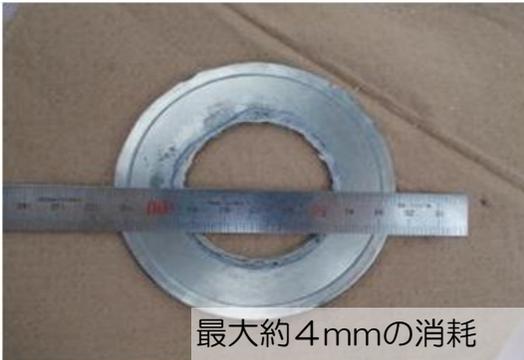
②スラリー移送ポンプ(50A)	⑫処理カラム1 (40A)	結果

<p>最大約4mmの消耗</p>

<p>最大約4mmの消耗</p>	<p>異常なし AC系統同様、犠牲陽極の著しい消耗は確認されず。</p>
