汚染水に関わる現場進捗状況

平成26年6月16日

東京電力株式会社

4,000トンノッチタンクからの滴下について

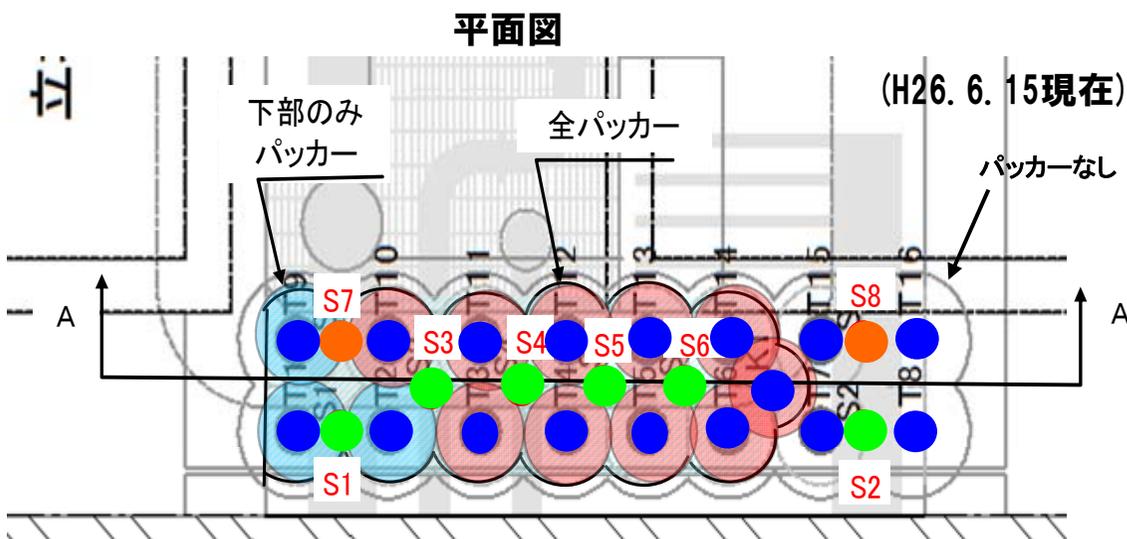
2号機立坑A 凍結促進対策実施状況

➤ 4月28日より凍結運転を開始したが温度低下に時間を要しているため、凍結促進対策を以下の通り実施。

① S-7・S-8の測温管を凍結管に変更し、6月4日より凍結運転開始。

(当該部は下図のようにパッカーのない部分があるため、温度低下が進まないことを想定し事前に測温管を2本設置)

② タービン建屋の水位変動に伴い発生する水の流が、凍結阻害要因の1つと考えられることから、2号タービン建屋からの水移送先変更することで配管距離(圧損)により水位低下速度を低減。

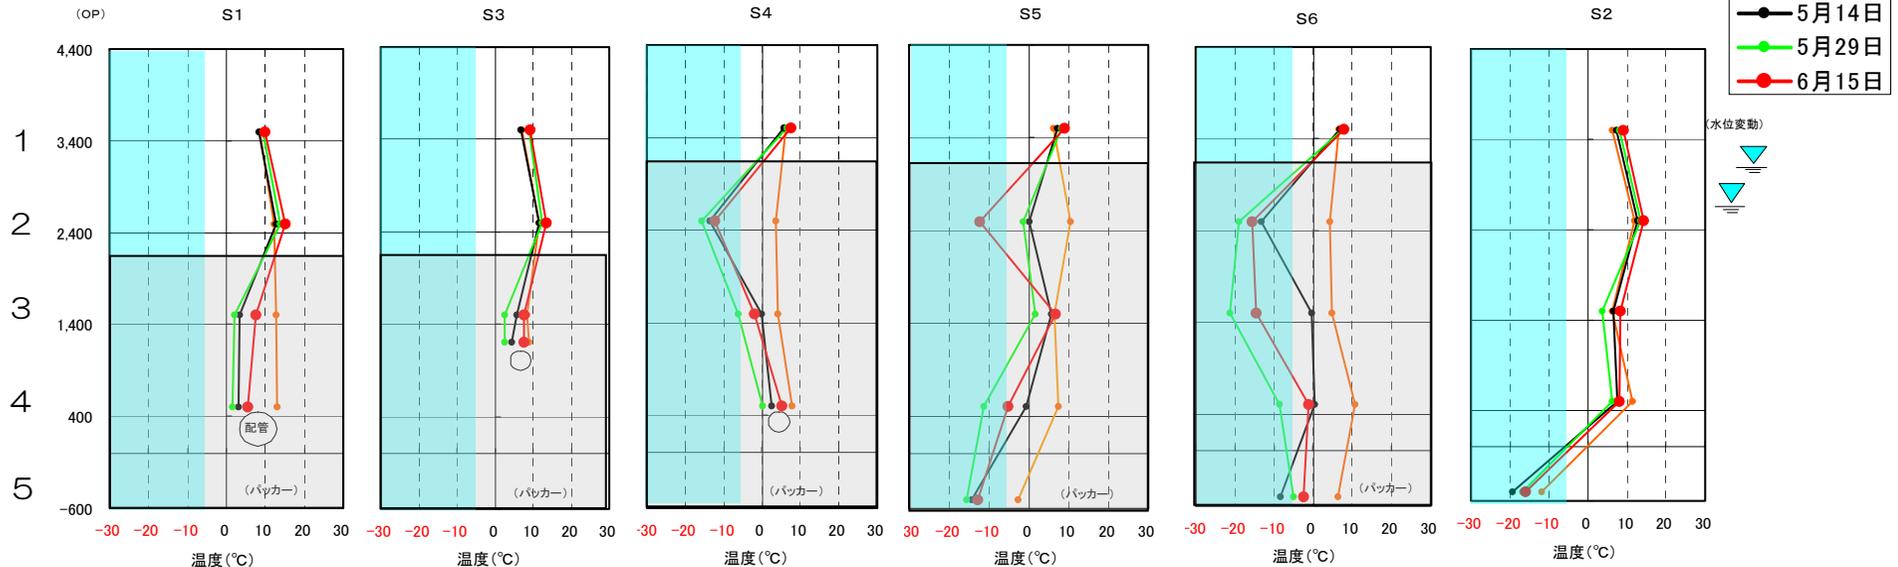
2号機立坑A 温度推移状況

- 現在、最下部(S-2・S-5・S-6)は、ほぼ -5°C 以下となっており、凍結状態と推定。
- 6月15日時点で凍結管追加、水位変動速度制御による効果を判断することが難しいため、今しばらく建屋水位変動と凍結温度変化の推移についてデータを蓄積し、更なる凍結促進策の必要性の要否について判断する。

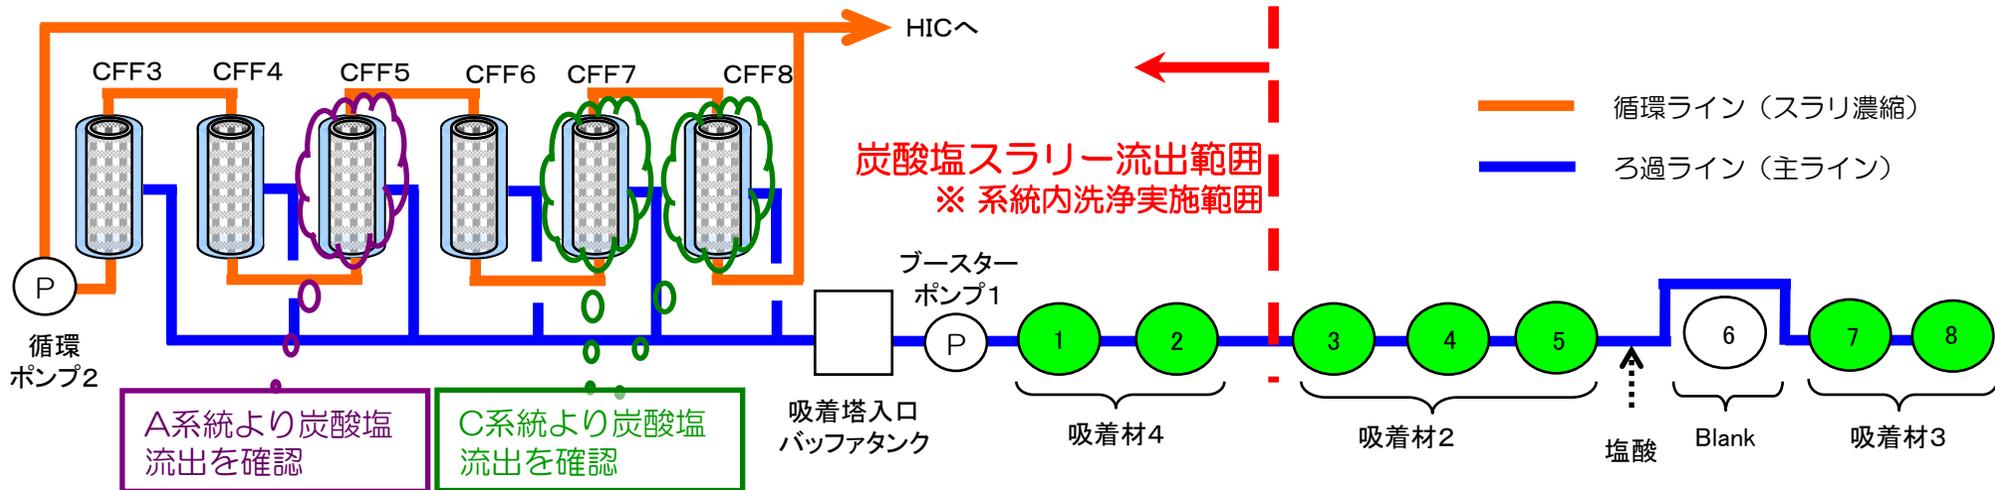
事象概要（2）

- A系統およびC系統において確認された炭酸塩沈殿処理出口（ブースターポンプ1 出口）水の白濁およびC a濃度上昇の原因はC F Fパッキンの放射線劣化による炭酸塩スラリー流出と確認

- A系統：C F F 5 Aより炭酸塩スラリーの流出を確認
- C系統：C F F 7 C、8 Cより炭酸塩スラリーの流出を確認

- 炭酸塩スラリー流出範囲を調査した結果、A系統・C系統共に炭酸塩スラリー流出範囲は吸着塔2塔目までと評価

➡ 炭酸塩沈殿処理用C F Fは、全て改良型C F Fへ交換

➡ 炭酸塩スラリーの流出が確認された範囲については、系統内洗浄および吸着材の交換を実施

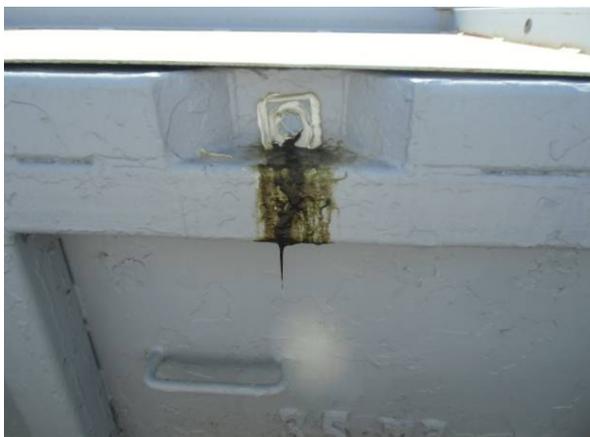
漏えい箇所 (No1-3)

- 4,000トンノッチタンク群には汚染水タンクエリア堰内に溜まった雨水を仮貯留してきており、1,000トンのノッチタンク群と3,000トンのノッチタンク群に分かれている。
- 4,000トンノッチタンク群のうち、1,000トンのノッチタンク群に含まれる、No1-3およびNo1-5タンクの側面上部のボルト付近から、貯留していた汚染水タンクエリア堰内雨水の漏えいが発生した。

➤漏えい量 : 4.0m³ (堰外に流出したのは3.4m³)

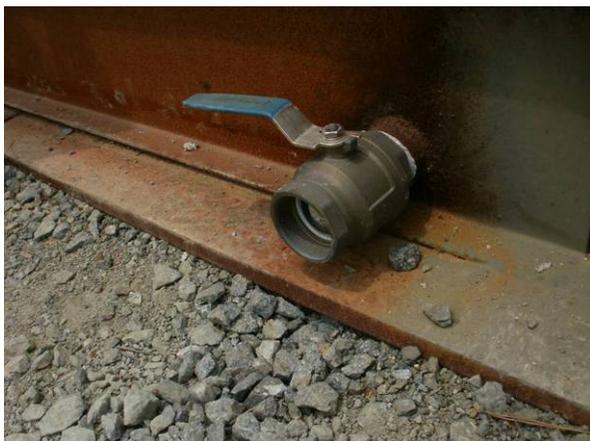
ドレン弁の状況

※ 当該ノッチタンク群は、汚染水タンクエリア堰内雨水を一時的に貯留するものであったことから、当該ノッチタンク群の堰については管理対象外としており、排水弁は開いていた。
