発電所内のモニタリング状況等について

平成26年7月14日

東京電力株式会社

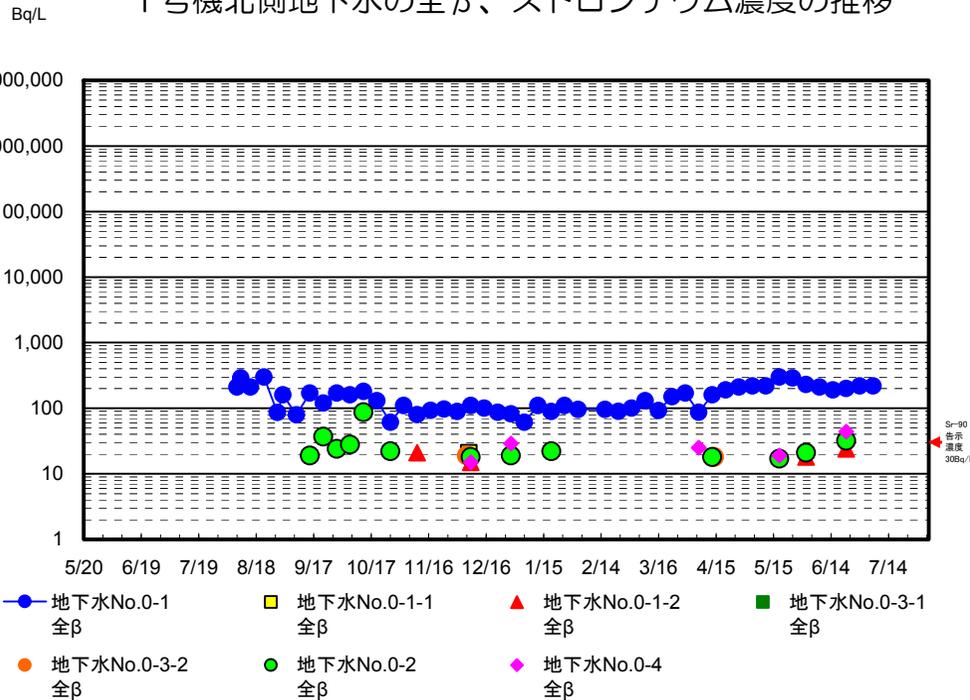
1号機北側地下水の全β、ストロンチウム濃度の推移

- エリア全体にトリチウム（H-3）濃度が高く、最も高濃度であった海側のNo.0-3-2で地下水の汲み上げを継続中。
- 3月以降、全観測孔でH-3濃度が低下。
- No.0-3-2についても、現在は20,000Bq/L程度まで低下しているが、当面監視を継続する。

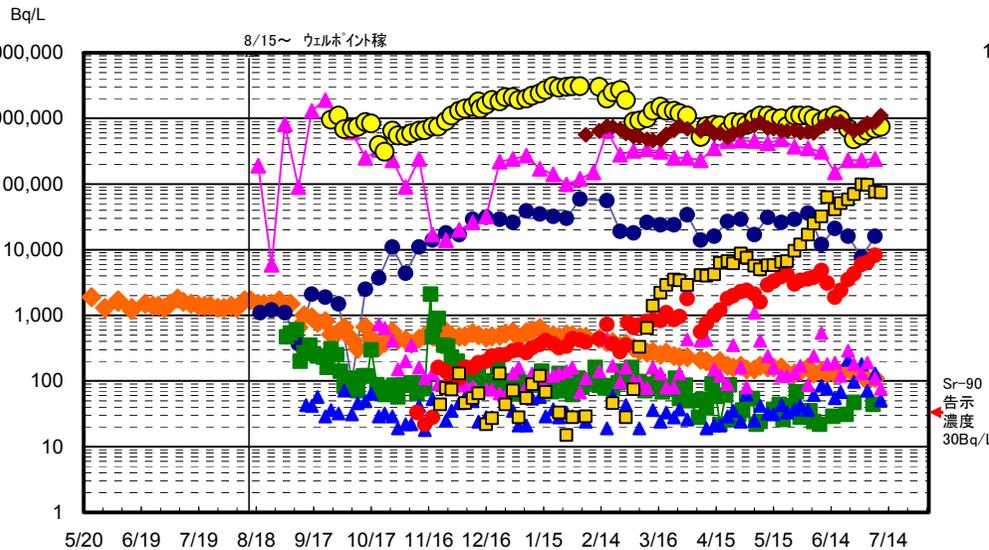
1,2号機取水口間地下水の全β、ストロンチウム濃度の推移

- 新たに設置したNo.1-15の採水を7/10に実施。Cs-137は0.88Bq/L、全βは110Bq/L、H-3は74,000Bq/L。同じ電線管路近傍にあるNo.1-12と同様の濃度であった。
- No.1-16の全βは、現在は100万Bq/Lを下回るレベルまで低下。
- No.1-17の全β濃度が10万Bq/L程度まで上昇している一方、近傍のNo.1は、100Bq/L程度と低いレベル。
- No.1-16~No.1-17~ウェルポイントにいたる流路が存在している可能性がある。
- トリチウム濃度は、No.1が最も高い濃度であるが、低下傾向が継続。
- 引き続き、ウェルポイント及びNo.1-16(P)での汲み上げを継続し、外部への流出防止に努める。

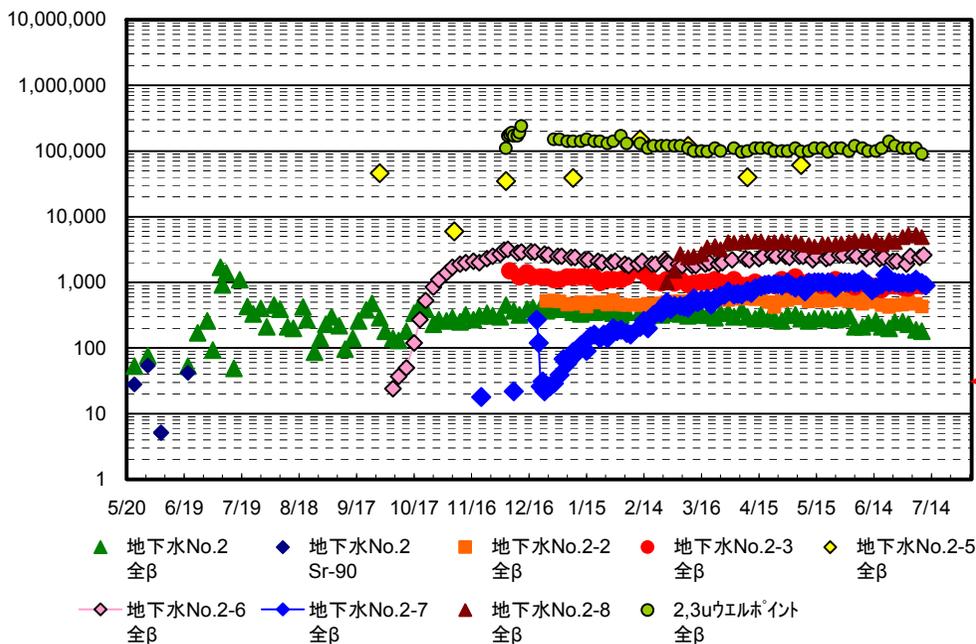
Bq 2,3号機取水口間地下水の全β、ストロンチウム濃度の推移

- 2, 3号機取水口間は、北側（2号機側）で全β濃度が高い状況のため、ウェルポイントによる地下水汲み上げを継続中。
- ウェルポイントの汲み上げ水の全β濃度は高いものの、地盤改良内側（No.2-6）、地盤改良外側（No.2-7）では1,000Bq/L程度で横ばい状態であり十分低い状況。
- 引き続き監視を継続し、異常が見られる場合にはウェルポイントの運用等対応を検討する。

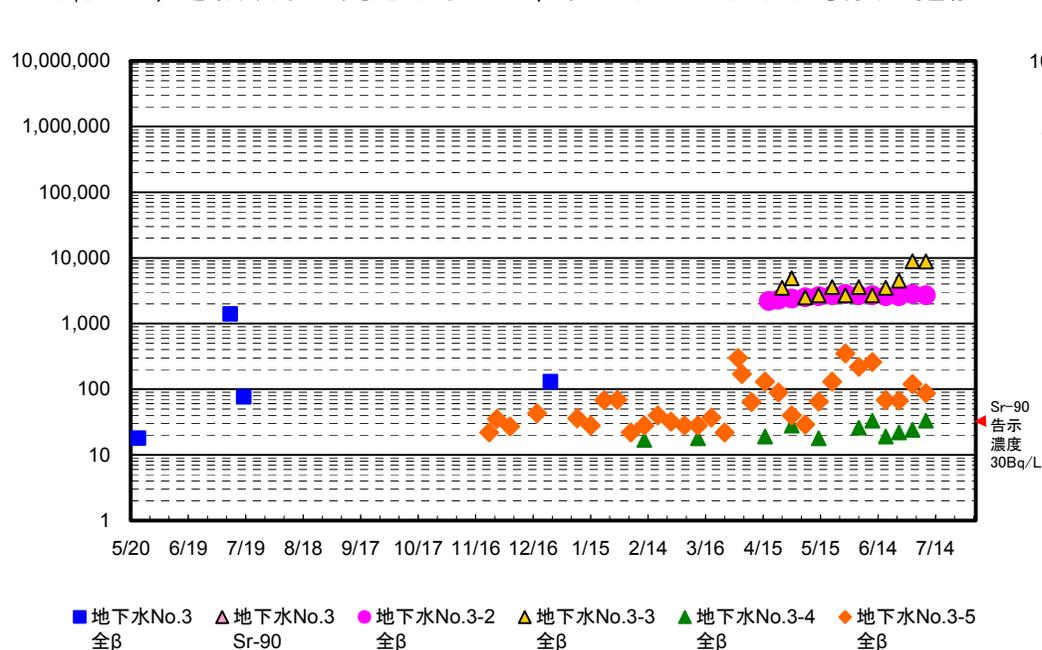
Bq/L 3,4号機取水口間地下水の全β、ストロンチウム濃度の推移

- 3, 4号機取水口間は、全体的に地下水濃度は低濃度。
- 海水トレンチの近傍に設置したNo.3-2、No.3-3は、全β、H-3ともに数千Bq/Lと高め。
- 現時点で、1, 2号機間、2, 3号機間に比べれば低濃度であり、海側の観測孔にも異常な濃度上昇は見られないが、引き続き監視を継続する。

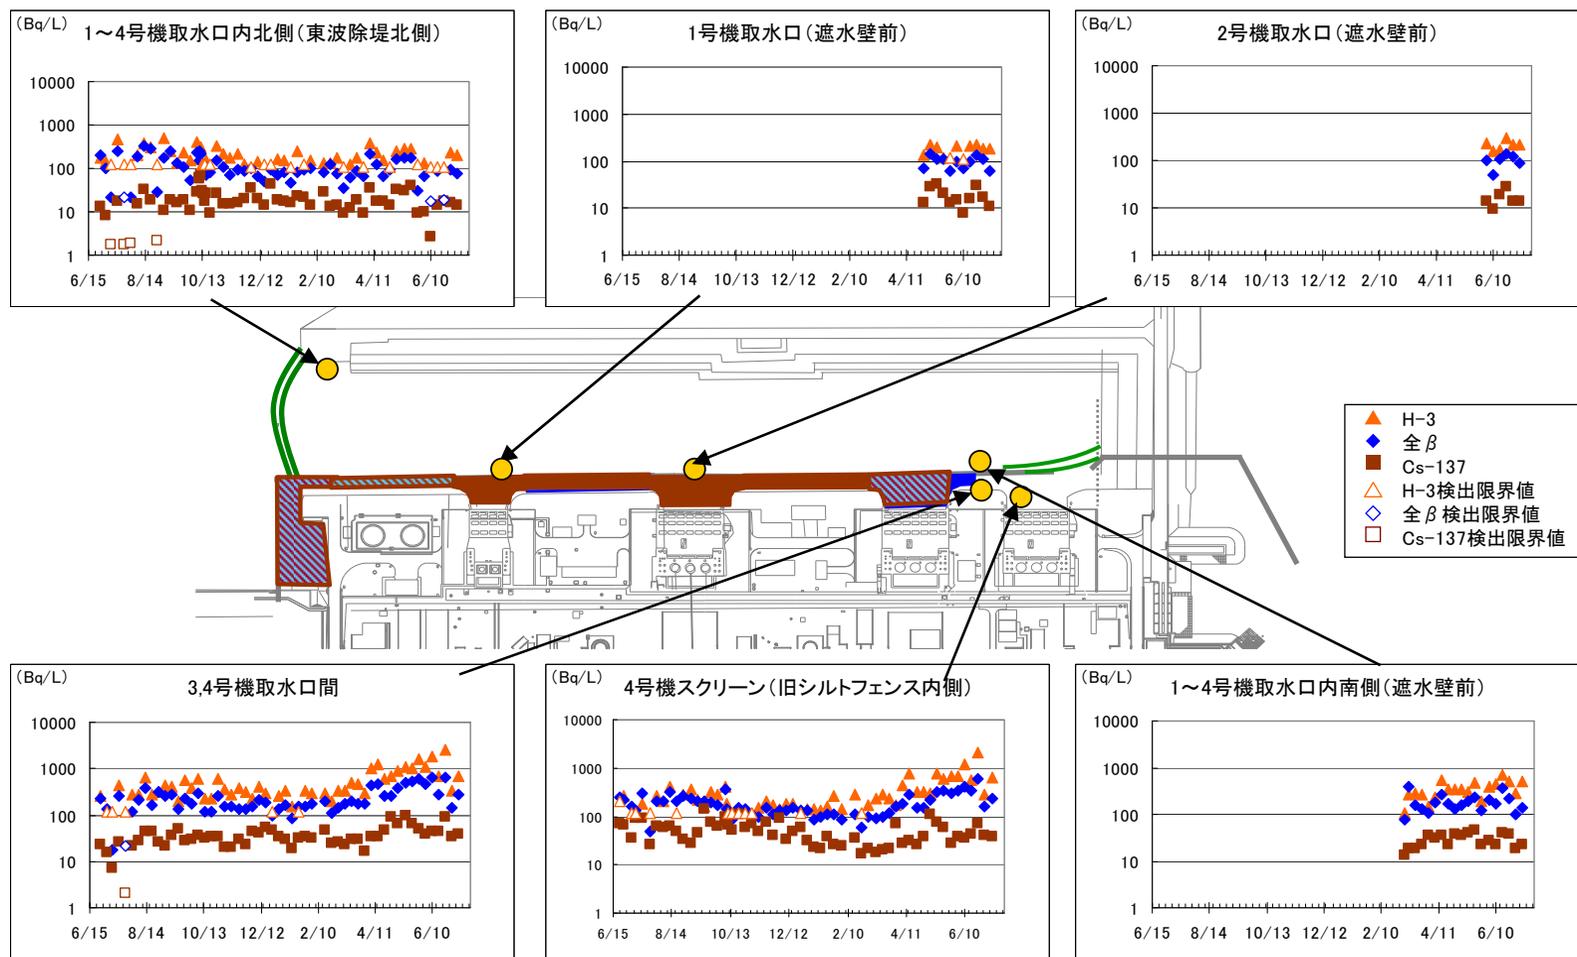
海洋への影響について（1～4号機取水口付近）

- 遮水壁内側は、4号取水口付近を除き、埋立が進捗。
- 4号スクリーン海水の全β、トリチウム濃度が一時上昇したが、その後低下。1～4号機取水口内北側（東波除堤北側）など遮水壁外側の濃度は変わっていない。

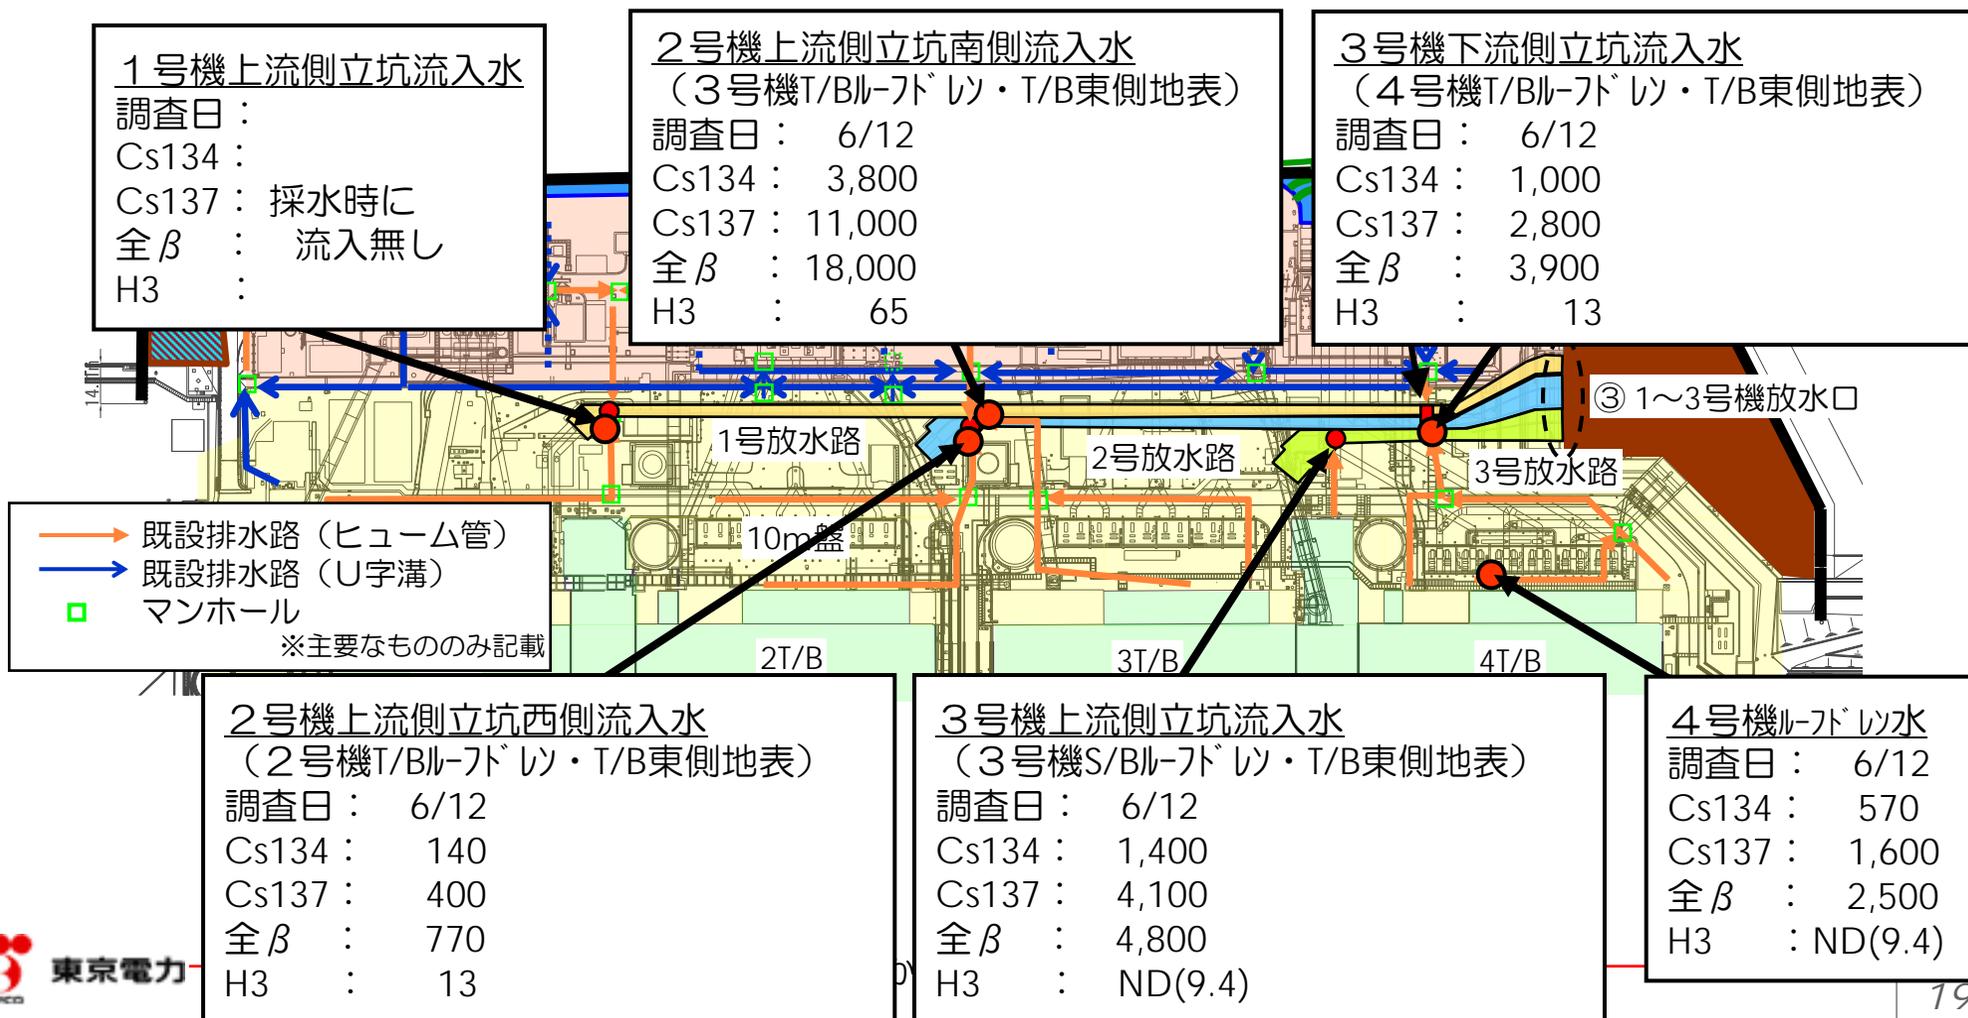
1～3号機放水水路流入水の分析結果一覧

- 3号機ルーフトレンおよびT/B東側地表面の雨水が流れ込んでいる2号機立坑南側流入水のCs-137濃度が10,000Bq/Lを超える濃度で最も高濃度であった。今回の調査結果では、流入水のCs-137濃度は、全体的に放水路に比べて高い濃度であった。
- 当日は、採水時まで10mm程度の降雨があったが、流入量は多くても毎秒2L程度であった。
- 既にフェーシングを行っている海側4m盤からの流れ込みは確認されなかった。

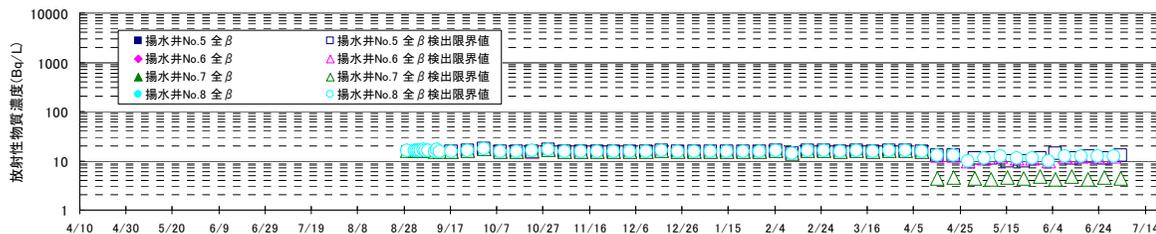
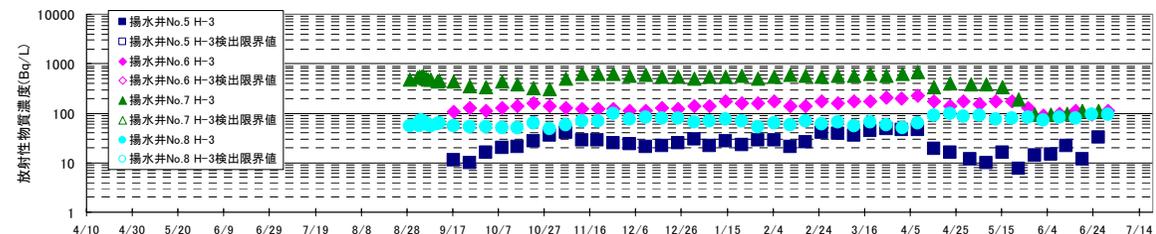
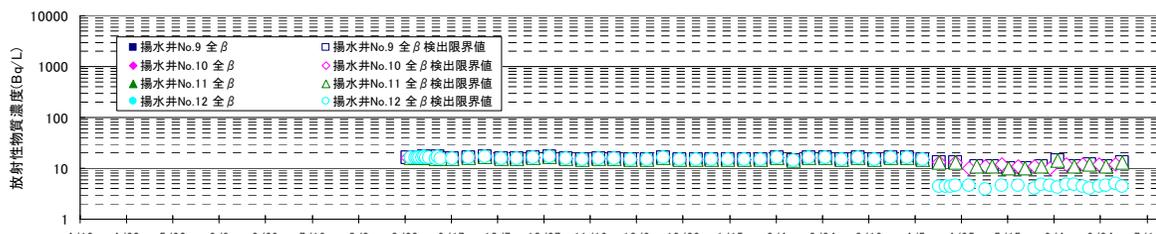
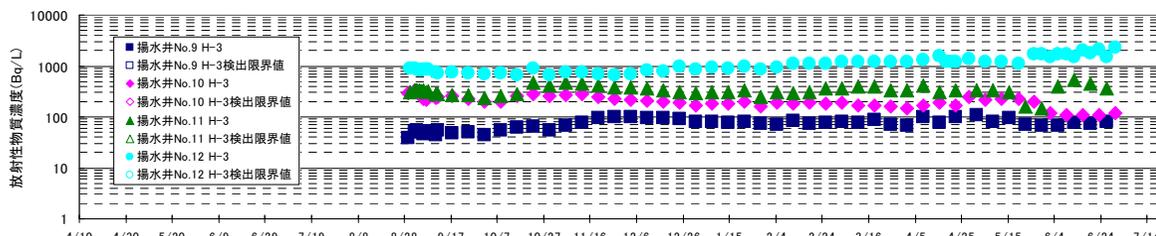
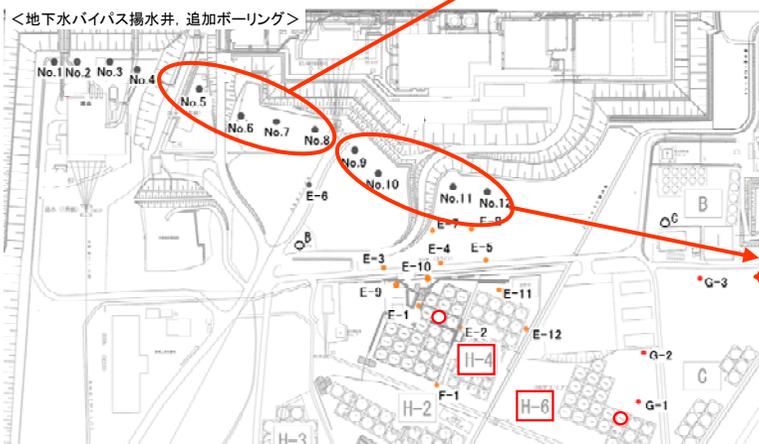
地下水バイパス揚水井の放射能濃度推移

- 地下水バイパス揚水井は、No.12のトリチウム濃度が2,000Bq/Lを超えるまで上昇。
- 地下水バイパスの運用開始に伴い、揚水が増えた影響か、全体的にトリチウムの濃度変動が見られる。
- 全βは特に変化はない。

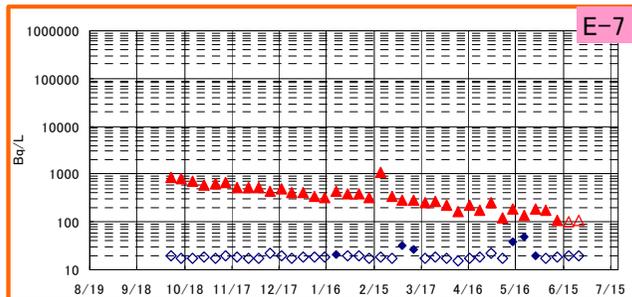
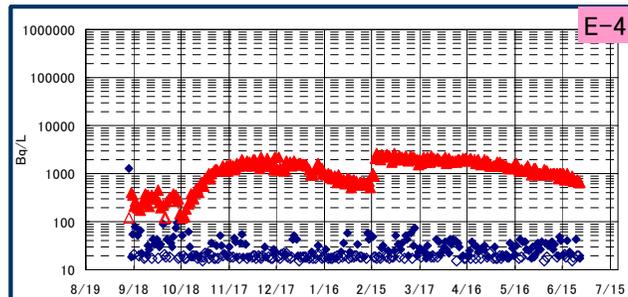
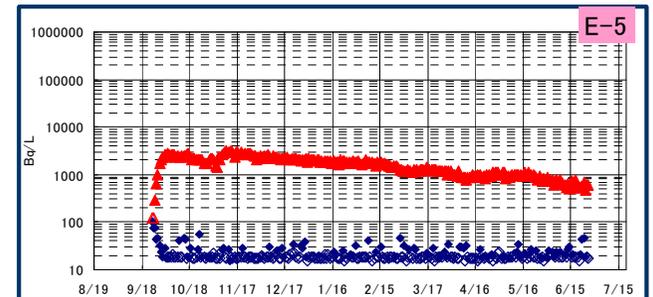
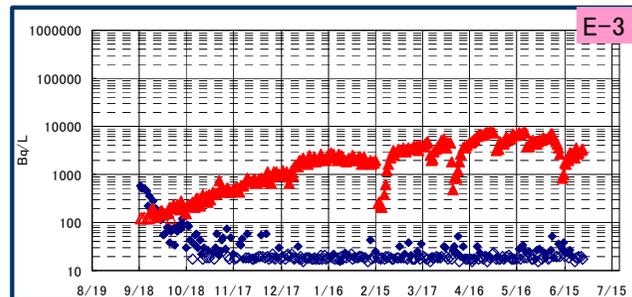
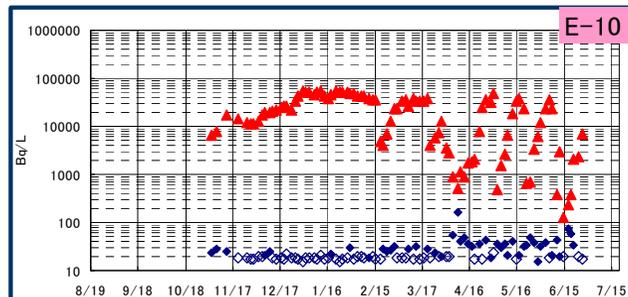
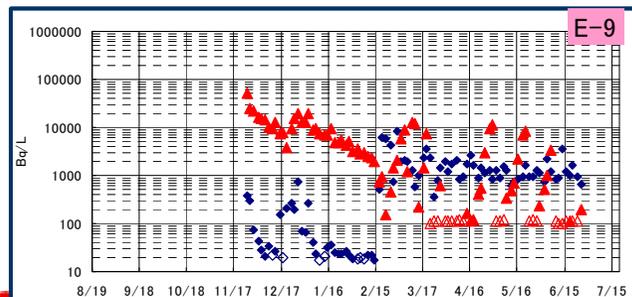
追加ボーリングの放射能濃度推移（H4タンクエリア周辺）

- H4エリア内で汚染水が地表を流れたとみられるE-1、E-9では、全β、トリチウム共に高濃度であり、降雨時には全βが一時的に上昇。
- E-3、E-10では、トリチウム濃度が高く、E-4、E-5でも若干高めであるが、全体的に低下傾向。
- E-7（E-6、E-8も同様）ではトリチウム、全βともに低濃度かつ低下傾向。

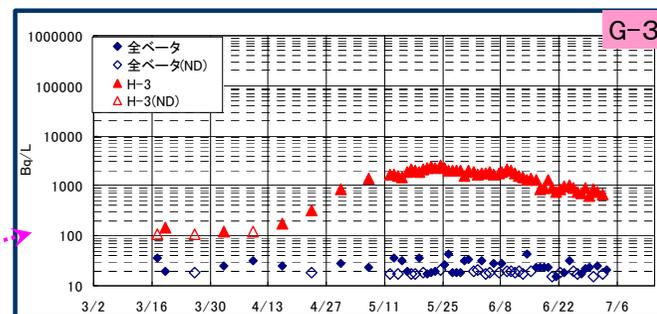
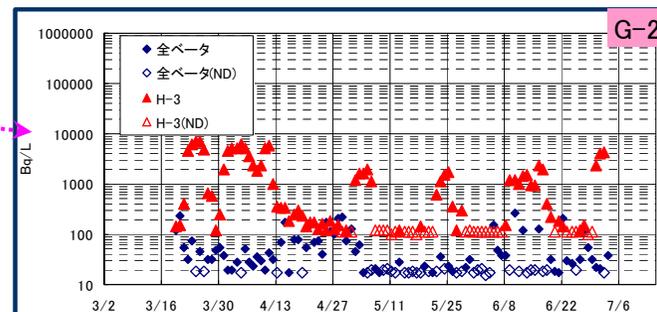
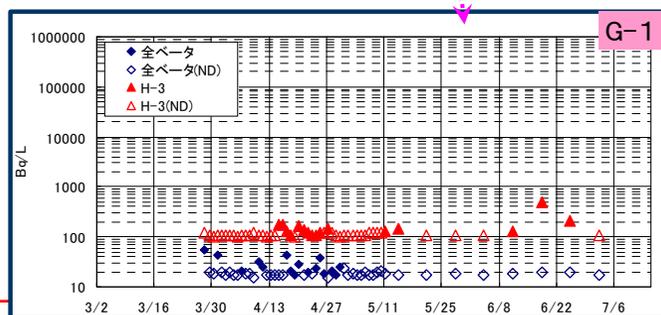
追加ボーリングの放射能濃度推移（H6タンクエリア周辺）

- H6タンクエリアからの汚染水漏えいの影響を確認するため、観測孔G-1～G-3を設置。
- 漏えいタンクに近いG-1観測孔は、タンク周辺の汚染土壌回収が早かったため全β、トリチウムともに低濃度。6/18に480Bq/Lと一時的な上昇が見られたが、その後すぐに低下。
- 当初G-2観測孔では、トリチウム濃度が高めであり、全β放射能も100Bq/L程度で検出。その後、低下したが、現在も降雨時等に濃度変動が見られる。
- 4月下旬より、G-3観測孔でトリチウム濃度が上昇したが、5月下旬以降濃度は低下傾向。

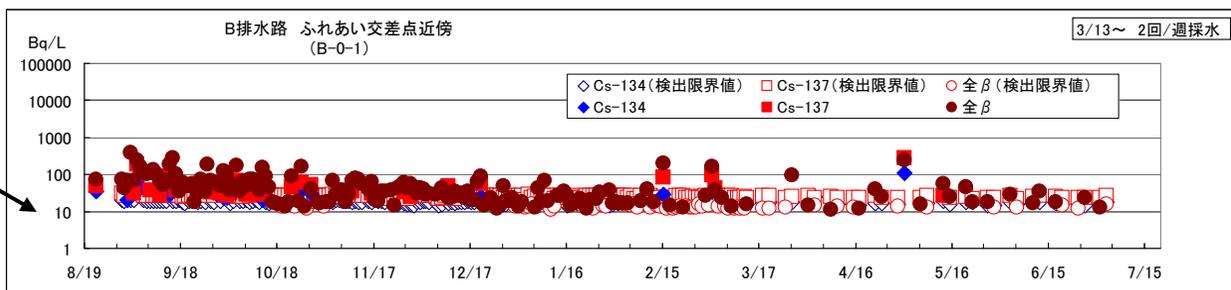
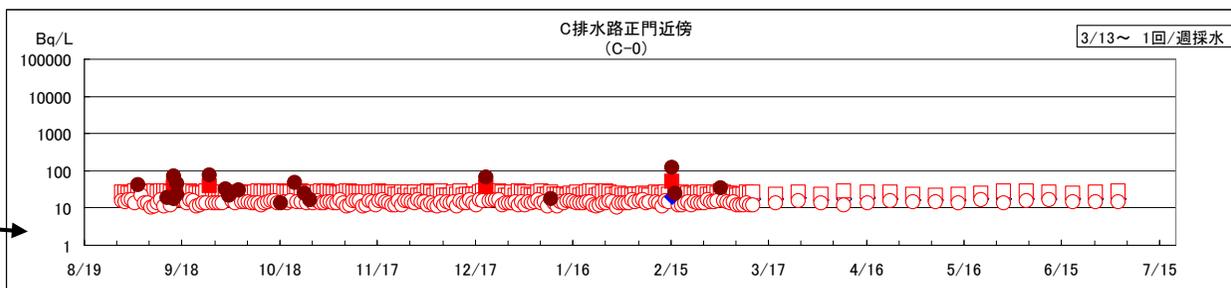
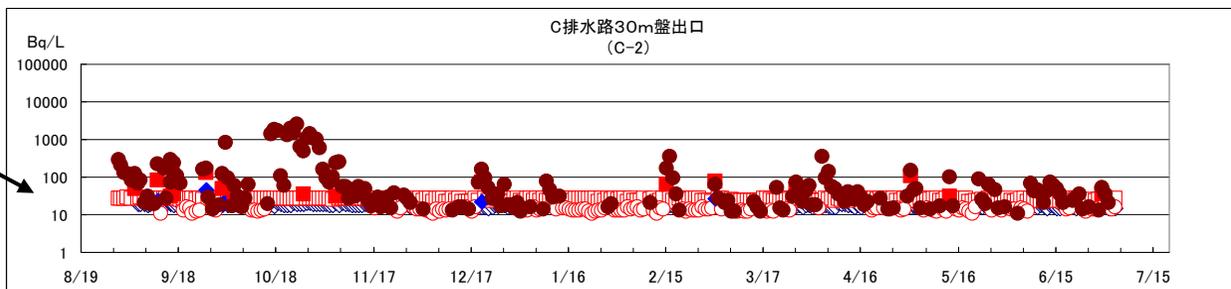
排水路の放射能濃度推移

- 現状では、タンクエリアの上流側であるふれあい交差点近傍 (B-0-1)、C排水路30m盤出口 (C-2) において、降雨時を中心に放射性物質が検出される場合がある状況。
- 南北放水口付近、港湾周辺の海水中放射能濃度に特に影響は見られていない。
- C排水路は、港湾内に付け替えを実施。(P.11参照)
