発電所内のモニタリング状況等について

平成26年10月27日
東京電力株式会社

資料目次

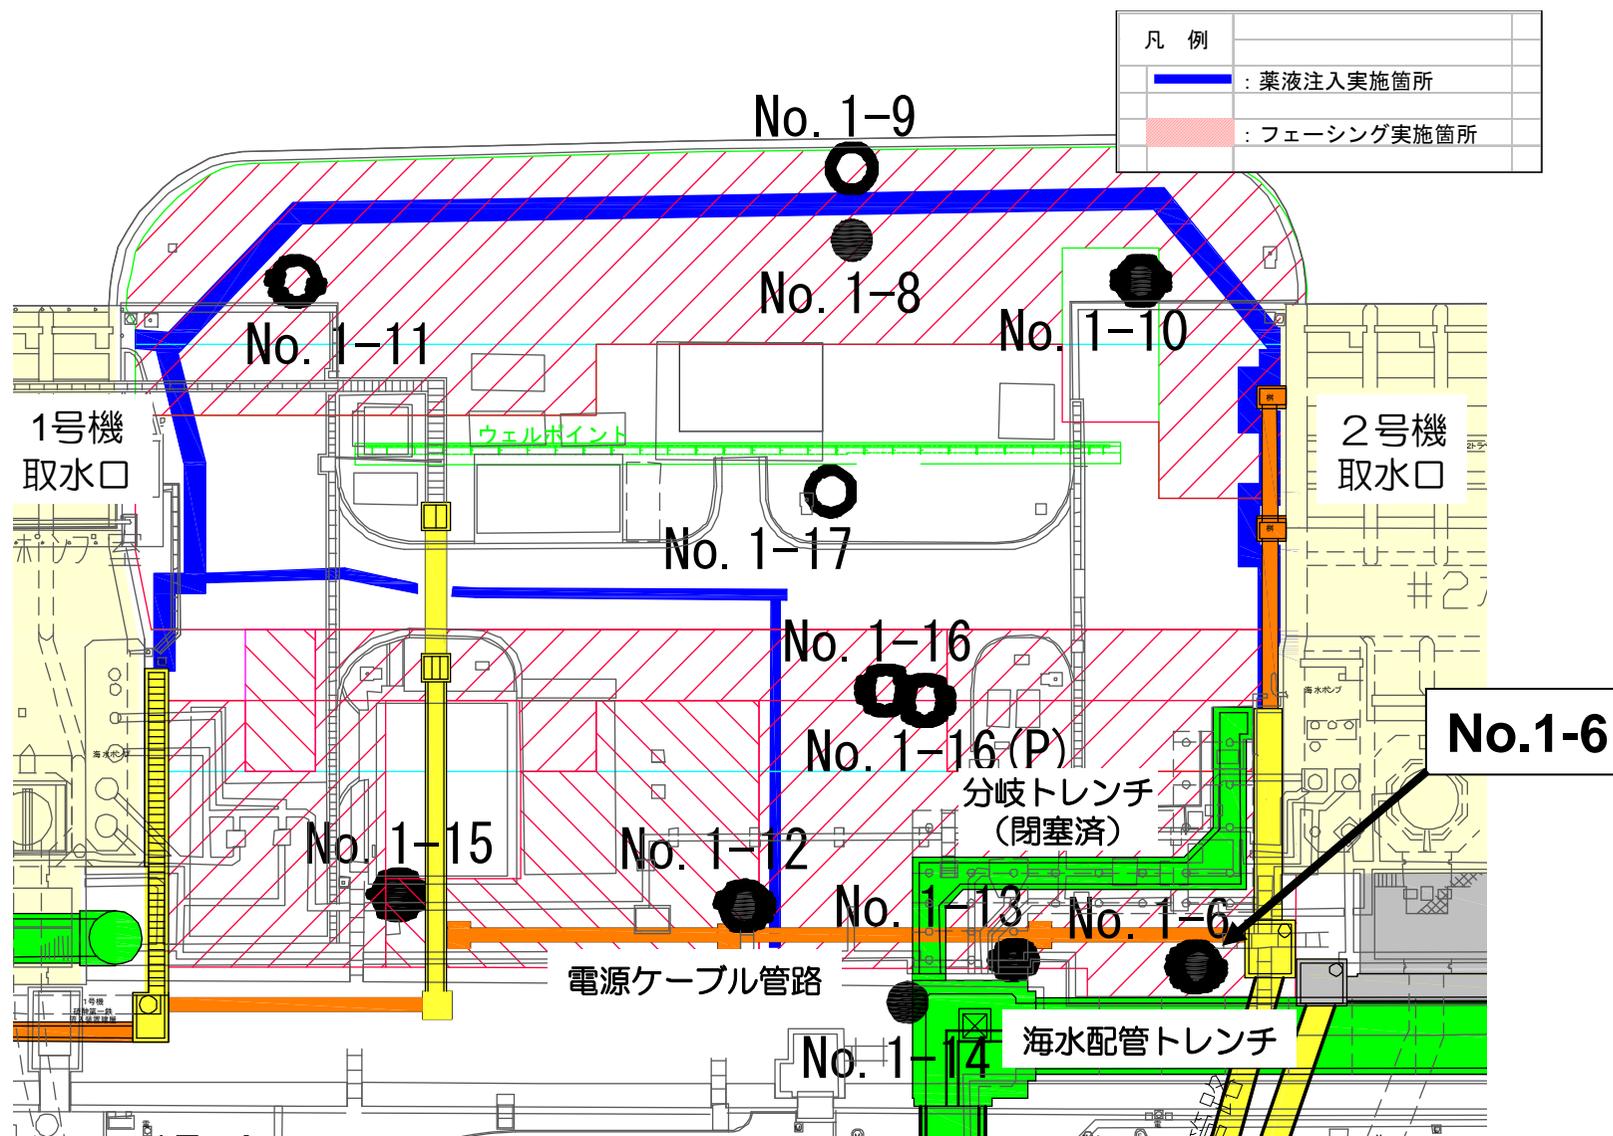
4m盤地下水観測孔No.1-6の採取位置

- 台風18号通過後の、10/9及び10/13に採水した4m盤地下水観測孔No.1-6の地下水のCs-137濃度が、それぞれ5万1千Bq/L、19万Bq/Lと2回続けて過去最大（3万6千Bq/L（9/29））を更新した。
- 同時に、全β濃度も210万Bq/L、780万Bq/Lと2回続けて過去最大（140万Bq/L（8/11））を更新。
- なお、トリチウム濃度はほとんど上昇していない。
- No.1-6は、過去の大量漏えいの際に流出経路となったと考えられる分岐トレンチや電源ケーブル管路の近くに位置し、それらの下部の砕石部や周囲の土壌には、現在も汚染が残っていると考えられる。
- 台風時の降雨により地下水水位が急上昇し、これらの汚染箇所へ到達し、放射性物質をNo.1-6観測孔付近に押し流した可能性が高いと考えられる。
- 10/15より、No.1-6、No.1-14、No.1-16のサンプリング頻度を、従来の週2回から毎日に増やし、監視を強化。低下傾向となったことから、10/22より頻度を基に戻して監視を継続。
- NO.1-6は、護岸付近の地盤改良及びウェルポイントの上流側にあり、海側のNo.1-9の濃度にも上昇は見られないことから、海洋への影響は無いものと考えられる。

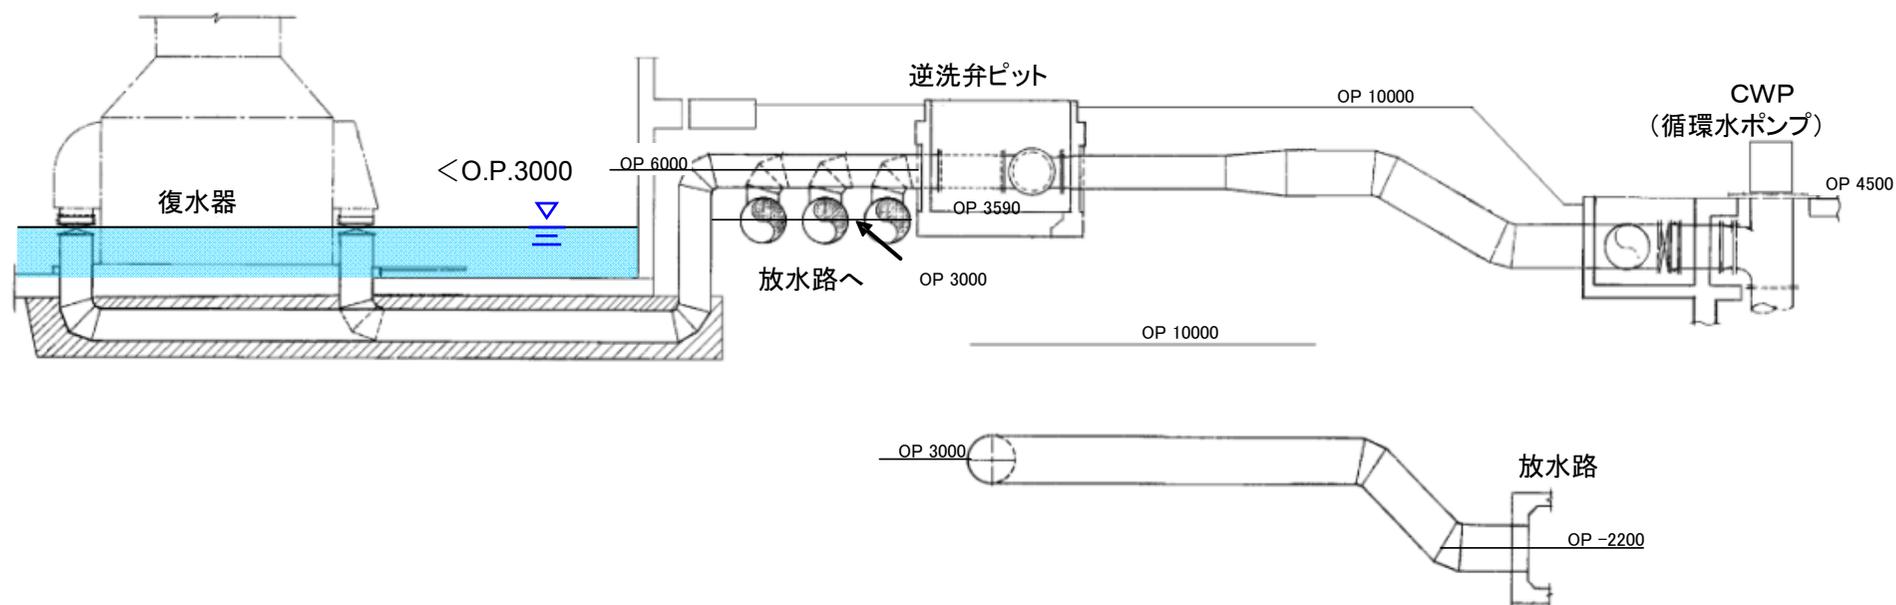
2号機CW系レベル関係図(1号機もレベルは同じ)

- 復水器から接続する配管は、逆洗弁ピット付近でO.P.6m（中心）まで立ち上がっており、タービン建屋の水位より高く、復水器内の水位も低いことから、放水管からの流入は無いものと考えられる。

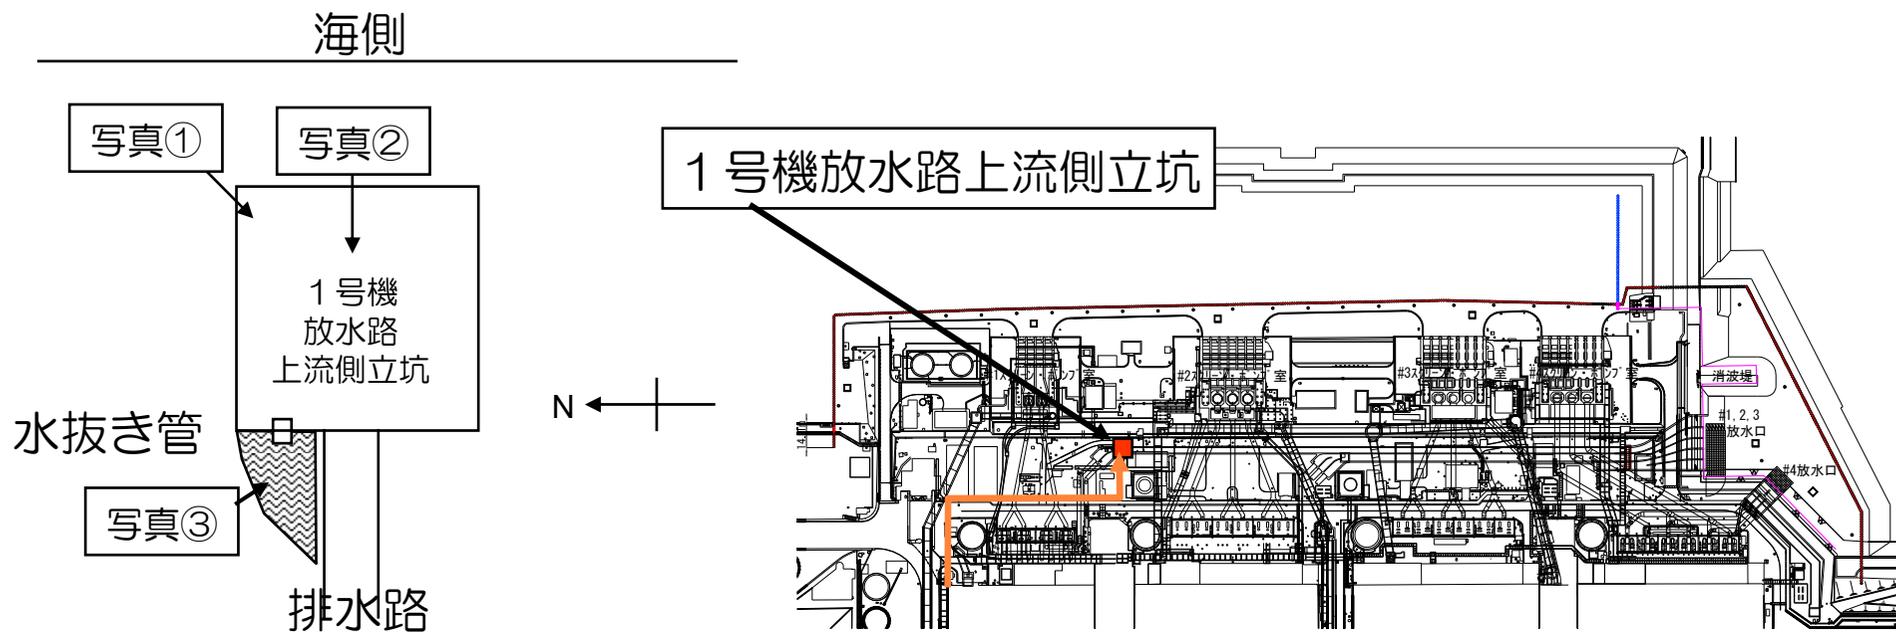
1号機放水路上流側立坑の状況

- 1号機放水路上流側は、4月にはセシウム137濃度が5,700Bq/Lと高かったが、その後、9月末には950Bq/Lまで低下。下流側の濃度も5月の960Bq/Lから580Bq/Lまで低下。
- 降雨時に1号機タービン建屋周辺の雨水が流入するものの、10/6の台風18号による降雨時に採取した流入水のセシウム濃度も1,500Bq/Lと溜まり水濃度と大きく変わらない濃度であった。
- 2度の台風通過後の10/15に採取した上流側の溜まり水の濃度が、61,000Bq/Lに急上昇。1週間後の10/22には、更に120,000Bq/Lに上昇していた。
- 全β濃度も上昇しているが、セシウム濃度と同程度の濃度であることから、検出された全β放射能はほとんどがセシウムによるものと考えられる。また、トリチウム濃度は上昇していない。
- 台風に伴う豪雨による何らかの汚染の流入と考えられるが、これまでの降雨時にはこのような上昇は見られておらず、具体的な流入経路は不明。

- 放水路にタービン側から接続する放水管は、逆洗弁ピット付近でタービン滞留水や周辺の地下水水位より高いO.P.約6m高さに立ち上がっており、復水器内の水位も低いことから、タービン側からの流入は無いものと考えられる。
- また、上昇後の溜まり水の全ベータ放射能は、セシウムの放射能濃度と変わらず、ほとんどがセシウムによるものと考えられる。トリチウムの濃度上昇もセシウム、全ベータの上昇に比べればわずかであり、タービンや海水配管トレンチの汚染水が流入していることは無いものと考えられる。
- 海側4m盤はフェーシングが進んでおり、台風18号通過時の10/6の降雨時に、立坑への流入がほとんど無いことを目視で確認。
- 一方、1号タービン周辺から接続する排水路からは10/6の降雨時に流入を確認。
- 1号放水上流側立坑には、立坑の外の排水管横に地面が陥没した窪みがあり、窪み下部に設置された水抜き管からも雨水が流入している。（次頁参照）
- ただし、10/6に採取した排水管及び水抜き管の流入水の濃度は、Cs-137濃度がそれぞれ約400Bq/L、1,500Bq/Lと今回検出された溜まり水濃度に比べて低い濃度であった。
- また、10/15、22に採水した上流側立坑の水をろ過して再測定したが、セシウム濃度、全 β 濃度の変化はほとんど無かった。
- 現時点で具体的な流入経路は不明であるが、フォールアウトによる汚染土壌等が、台風18号、19号の豪雨により、排水管又は排水管脇の水抜き管から流入した可能性が考えられる。

- 放水路の溜まり水については、1回/月のモニタリングを継続するが、1号放水路の溜まり水については当面2回/週に頻度を増やして監視を強化する。

- モバイル処理装置による浄化について、出来るだけ早く開始できるよう、準備を進める。
- モバイル処理装置が稼働するまでの間、セシウム吸着材の投入など、短期に開始できる対策を検討、実施する。

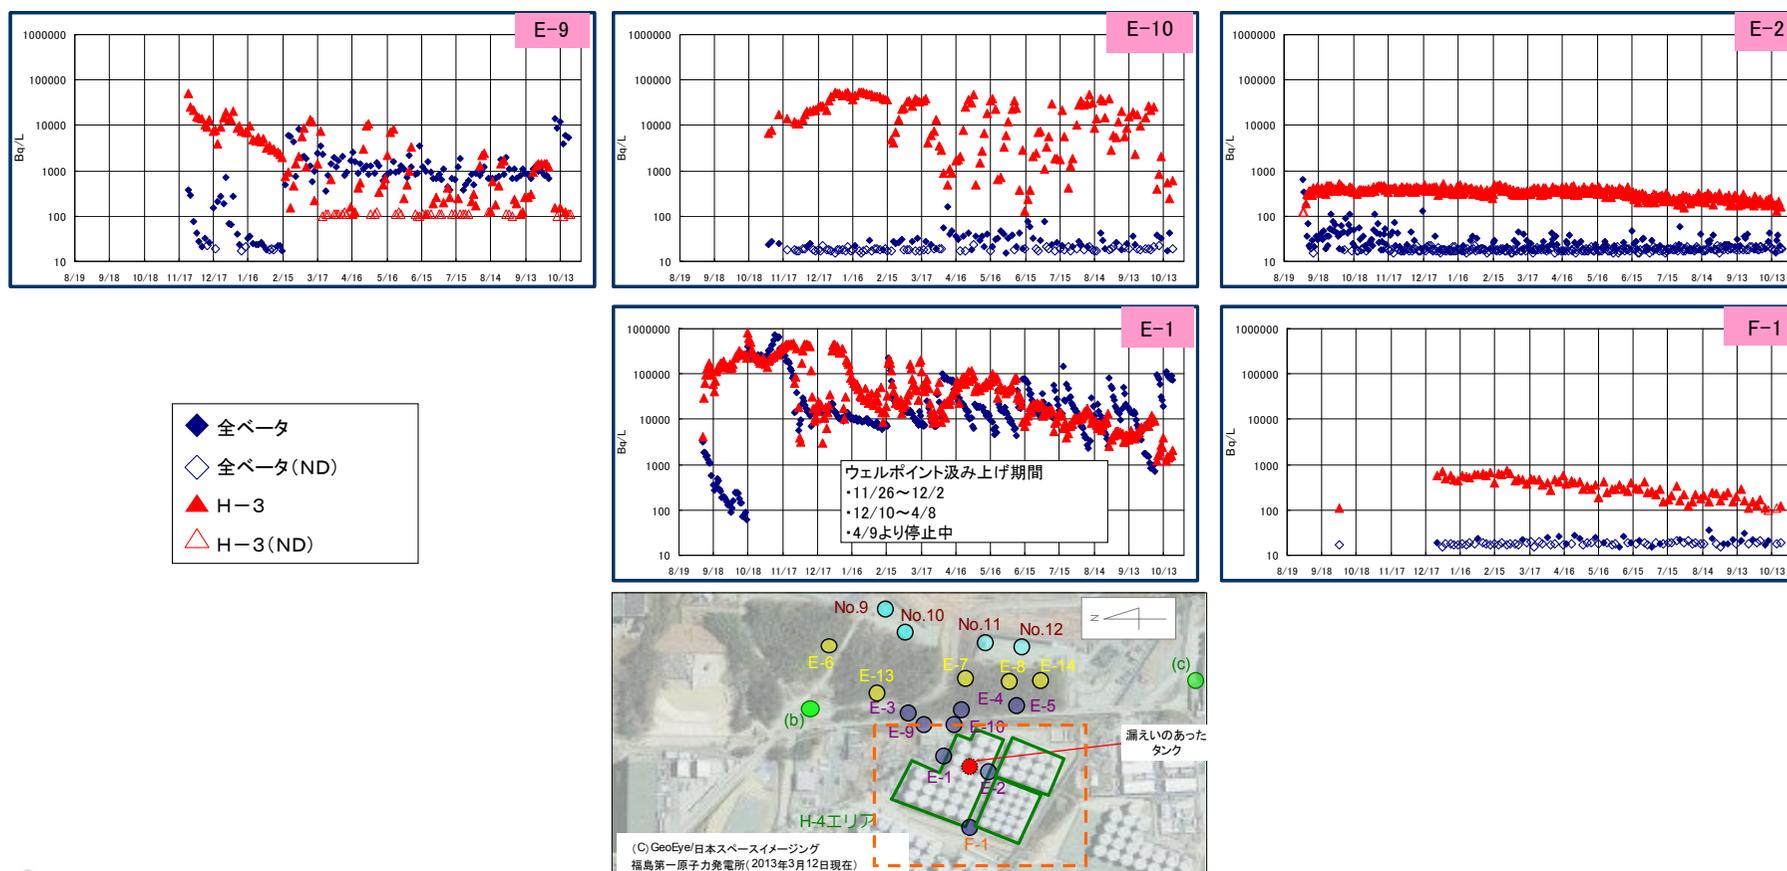
観測孔の放射能濃度推移 (H4タンクエリア)

- 全β濃度は、漏えいした汚染水が地表を流れて直接到達したとみられるE-1、E-9では当初の高濃度から低下傾向となっていたが、10/8に大幅に上昇。台風に伴う豪雨（10/6～7）による影響と考えられるが、引き続き監視を継続する。E-1付近からの放射性物質の拡散を確認するために追加設置したE-10は、若干の検出はみられるものの、低濃度のまま特別な上昇傾向は見られていない。
- トリチウム濃度は、全体的に低下傾向。E-1下流側のE-10についてはそれほど低下していなかったが、台風通過後の10/8には大幅に低下。雨水による希釈が考えられる。

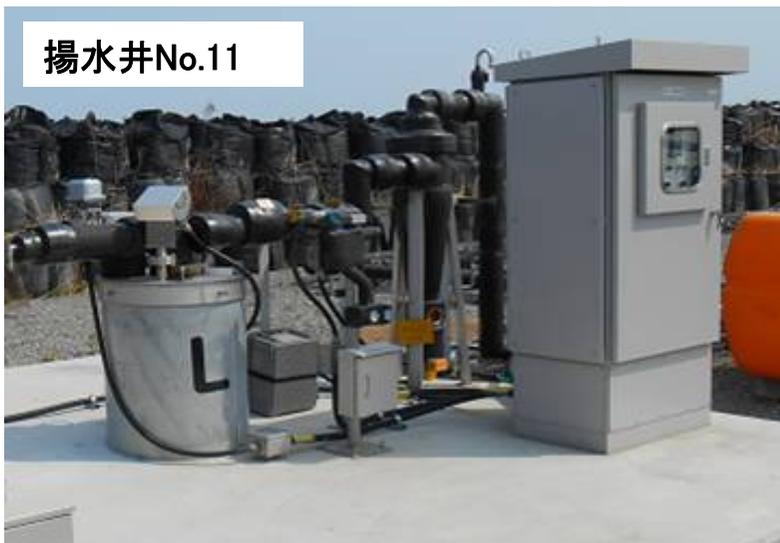
揚水井No.11

- ・平成26年9月中旬頃から、地下水バイパスの揚水井No.11系統の流量が低下傾向。
 - 系統内を調査したところ、井戸内に茶色の藻のようなものが発生しており、それが揚水ポンプの流路を塞いでいることが原因ではないかと推定。（次頁の写真参照）
- ・10月15日、系統下流側にも、茶色の藻のようなものが確認されたことから、揚水を停止。

- ・揚水ポンプを引き揚げ、状況の確認、点検・清掃等を実施。

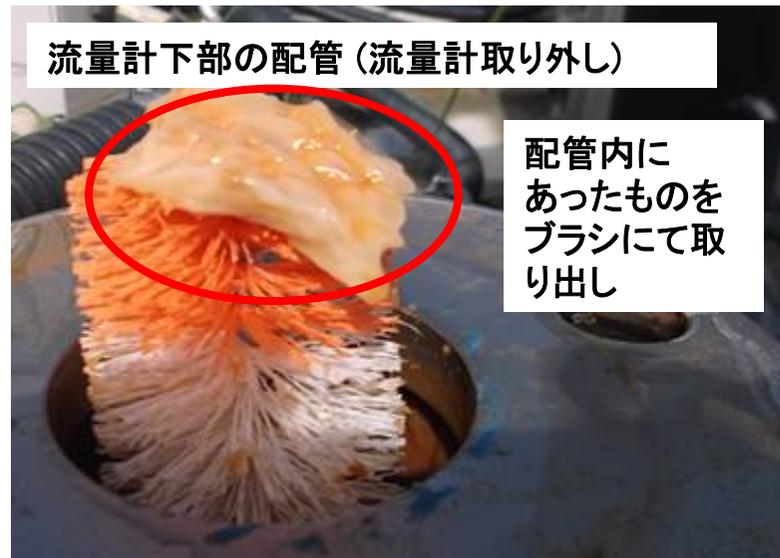
流量計下部の配管 (流量計取り外し)

配管内に
あったものを
ブラシにて取
り出し
