# 発電所内のモニタリング状況等について

平成26年11月25日  
東京電力株式会社

# J2タンクエリアA4タンク旋回梯子レール落下による 災害発生の原因と対策について

平成26年11月25日

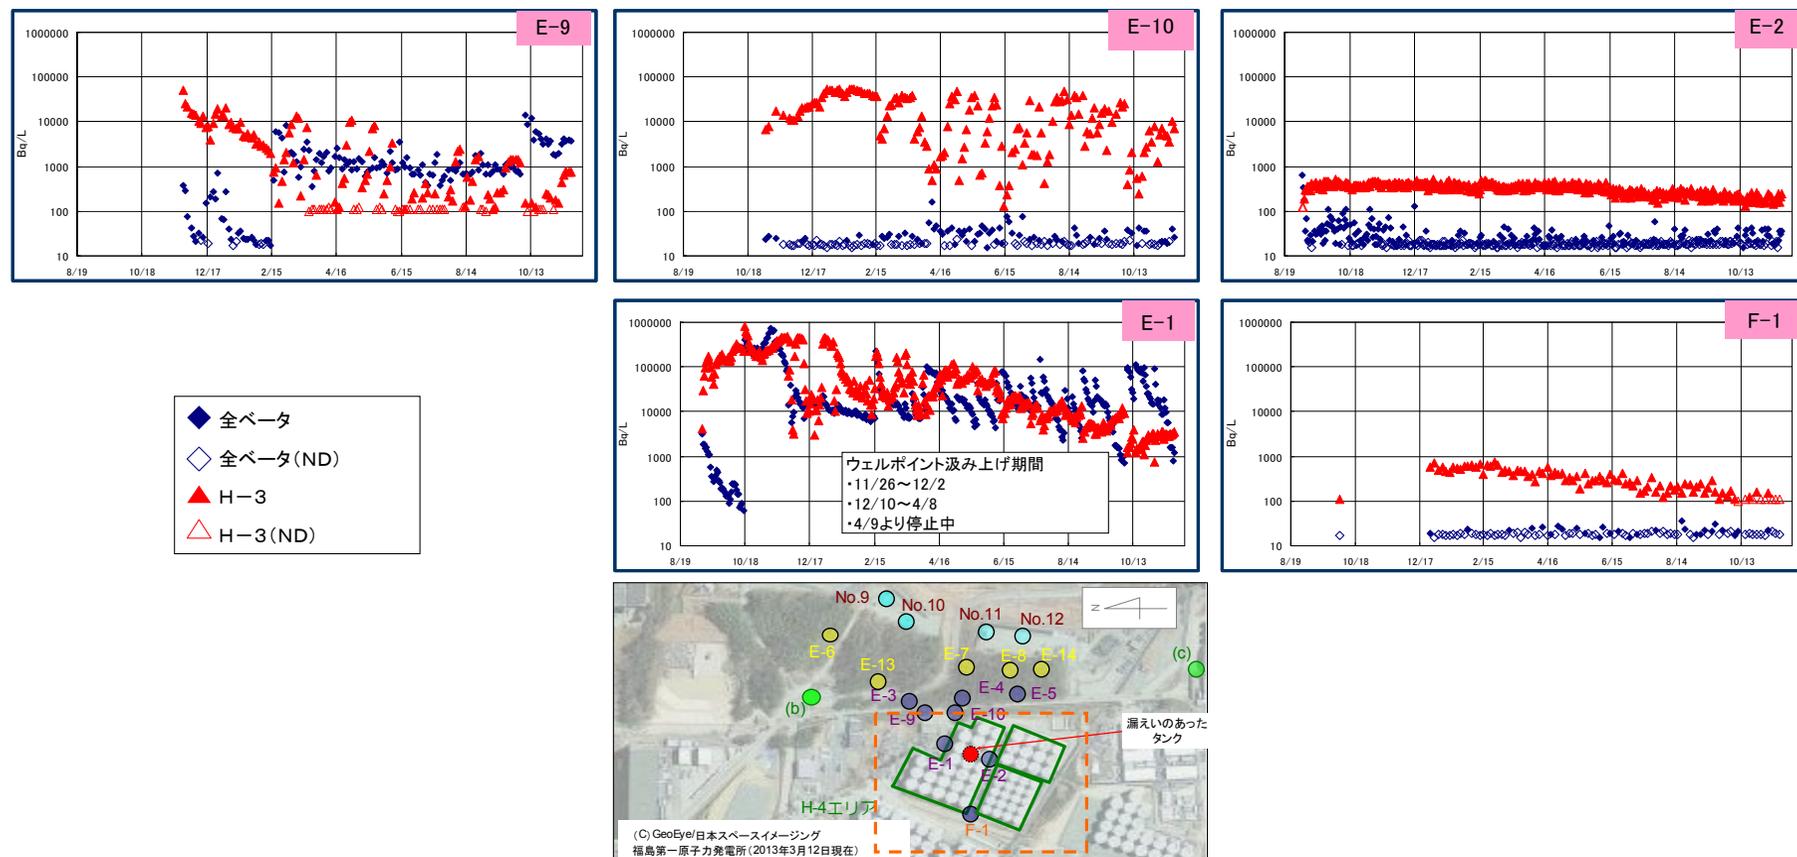
# 観測孔の放射能濃度推移 (H4タンクエリア)

- 全β濃度は、漏えいした汚染水が地表を流れて直接到達したとみられるE-1、E-9で、台風の影響と思われる一時的な上昇が見られたが、現在は台風以前の濃度に戻りつつある。また、E-1付近からの放射性物質の拡散を確認するために追加設置したE-10は、若干の検出はみられるものの、低濃度のまま推移している。
- トリチウム濃度は、変動しつつも全体的に低下傾向を継続

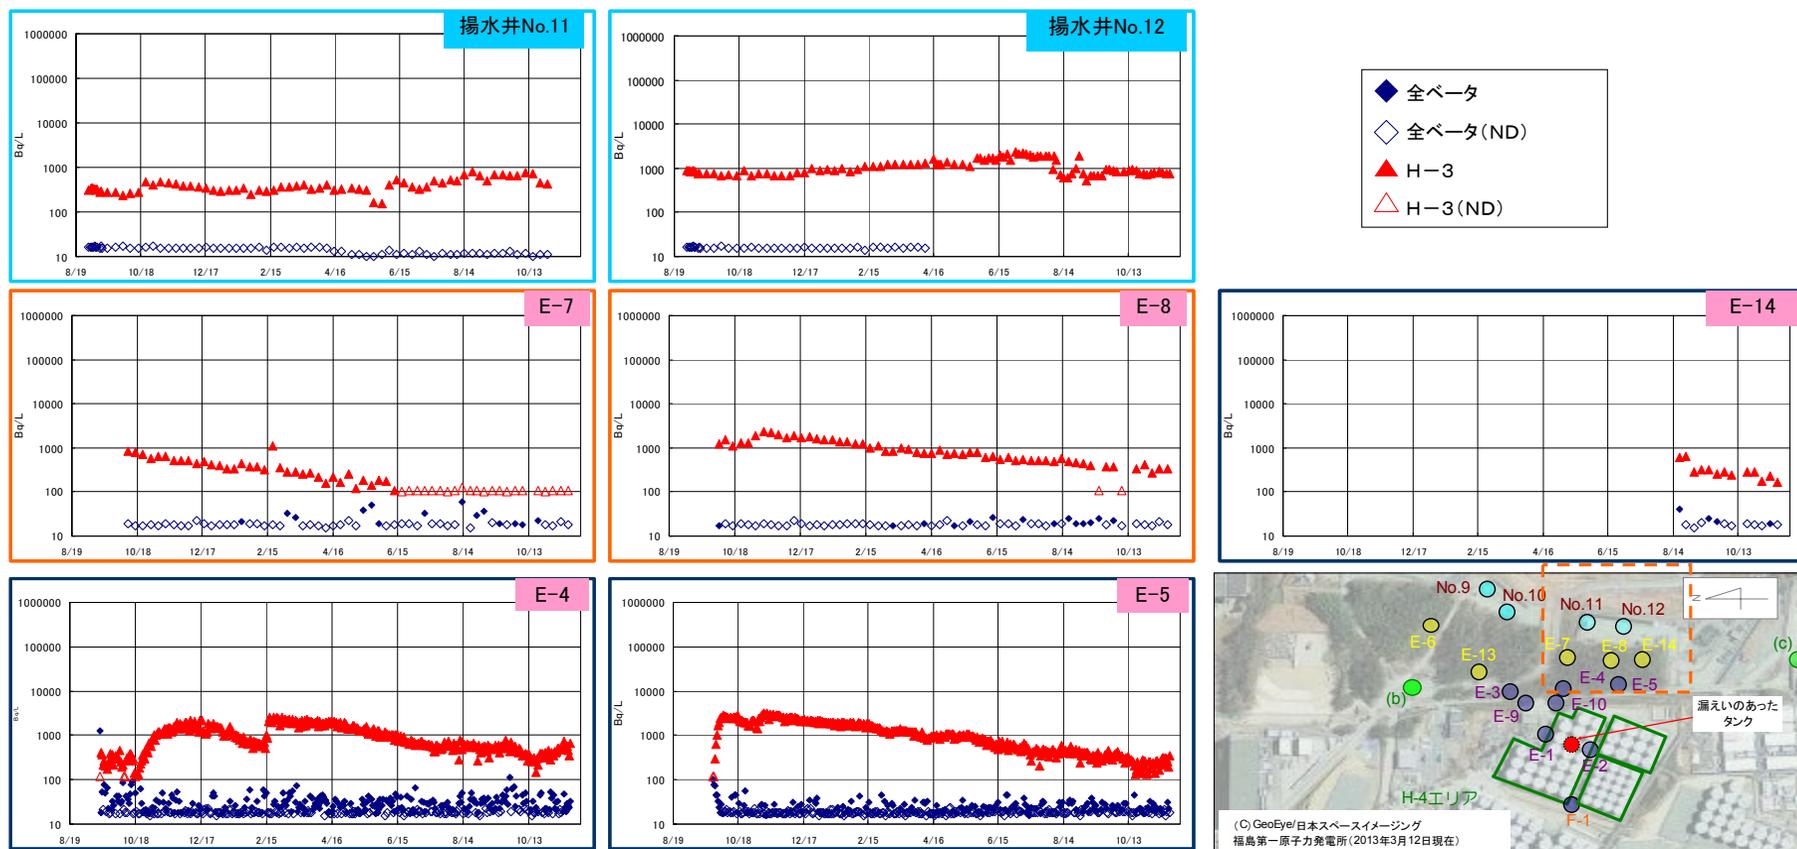
# 観測孔の放射能濃度推移 (H4タンクエリア南東側)

- 全β濃度は、H4タンクエリアに近いE-4、E-5で検出はされるものの、横ばい状態で特に上昇傾向はみられない。その他の観測孔、揚水井ではほとんど検出されていない。
- トリチウム濃度は、一時1,000Bq/L を超えていたE-4、E-5、E-7、E-8で低下又は横ばい状況。揚水井No.12も、9月以降は1,000Bq/L未満で推移。No.11は汲み上げ停止中。
- 南側に追加設置した観測孔E-14のトリチウム濃度は、これまでのところ北側のE-5、E-8と同程度。
- 引き続き観測を継続する。

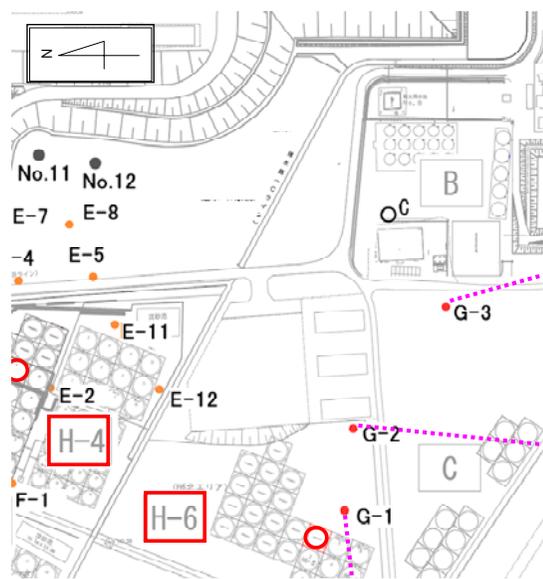
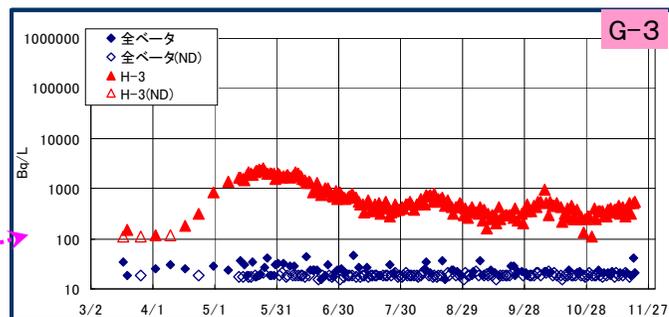
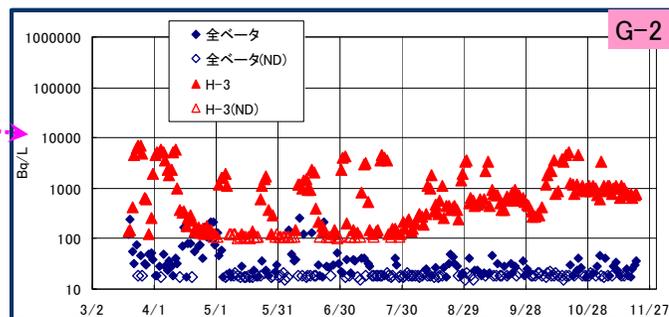
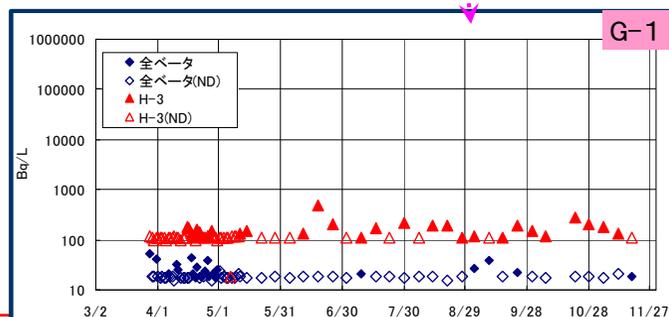
# 観測孔の放射能濃度推移 (H6タンクエリア周辺)

- 漏えいタンクに近いG-1観測孔は、周辺の汚染土壌回収が早かったため、全β、トリチウムともに低濃度。特に変動はみられない。
- G-2観測孔では、当初トリチウム濃度が高めで、全β濃度も100Bq/L程度で検出されたが、その後、両方とも低下。トリチウム濃度は変動が大きく、台風後も一時的に濃度が上昇。
- G-3観測孔では、4月～5月にトリチウム濃度が上昇したが、その後は変動しながら低下傾向。
- 引き続き監視を継続する。

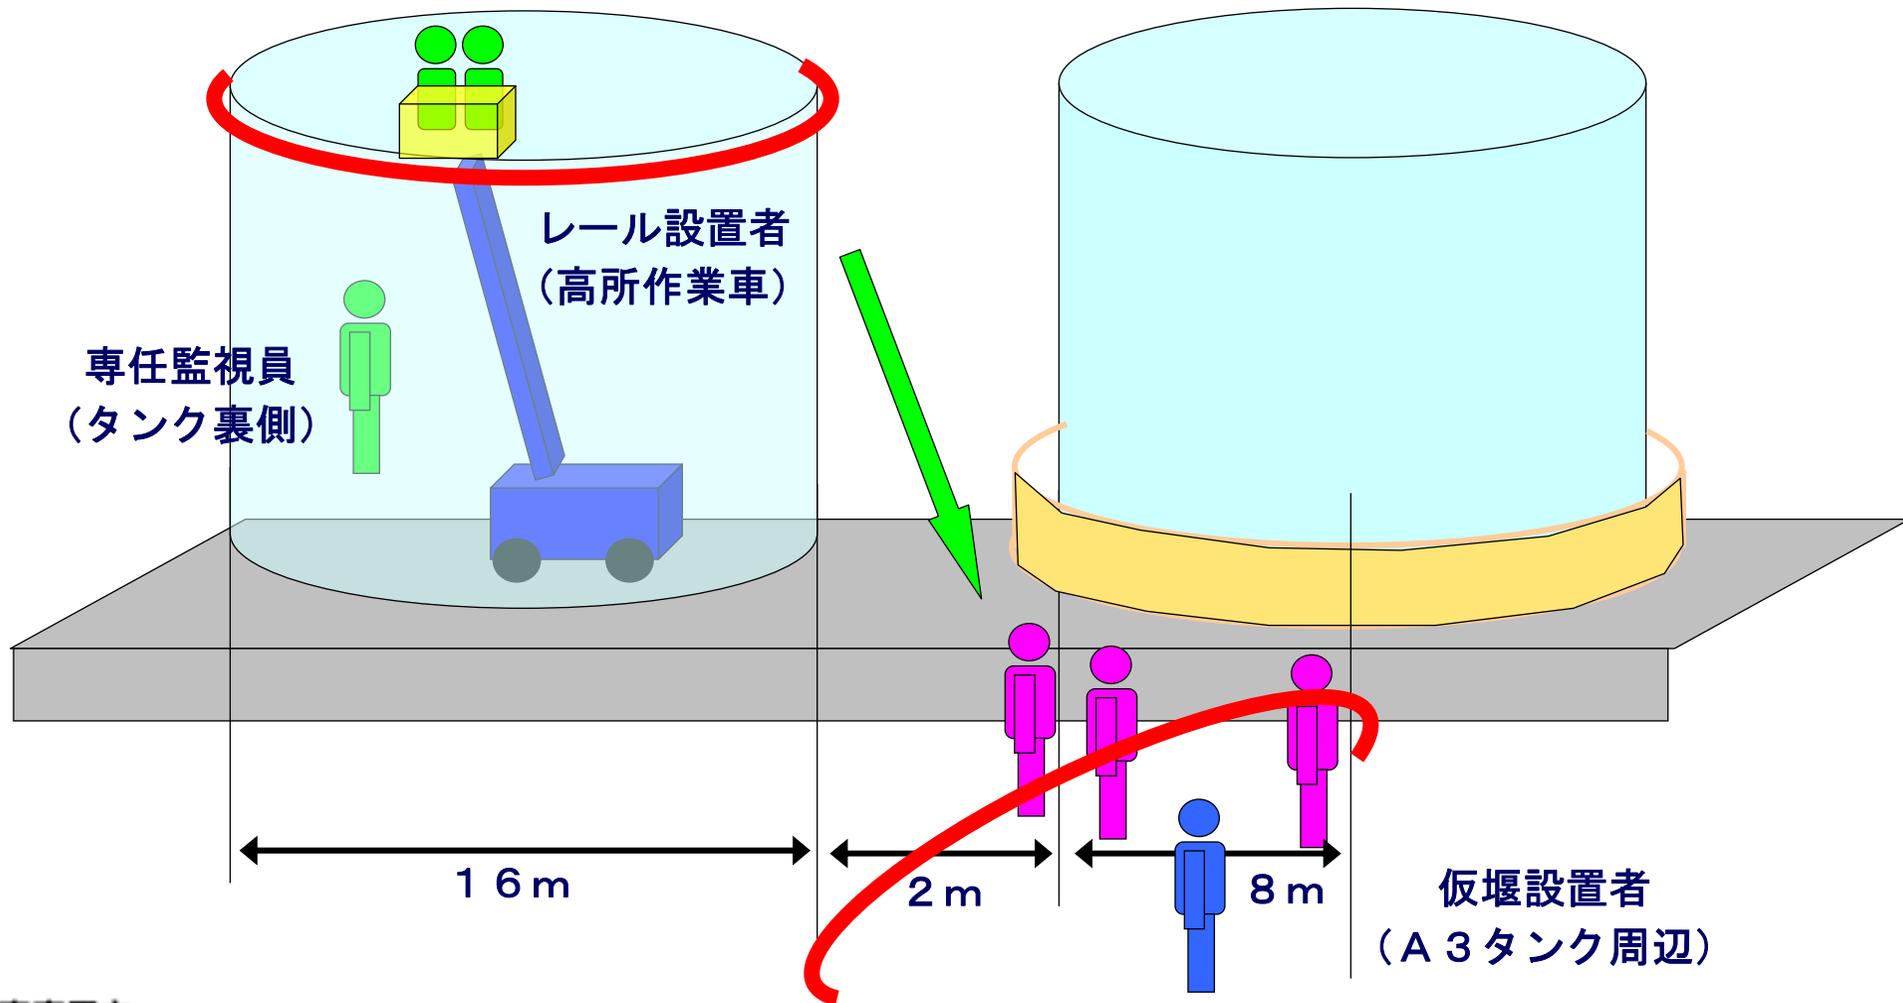
## 2-2. 現場状況イメージ図

発生状況：J2タンクエリアA-4タンク上部にレバーブロックと万力で仮止めしていた巡回梯子レール（半周）を、もう一方のレール（仮溶接済）と位置を合わせるためにレバーブロックにて、レールを動かしたところ、巡回梯子レールが落下し、一旦地面で落ちて跳ね上がった際に、隣接するA-3タンクにて仮堰設置作業を行っていた被災者3名（別会社）に接触した。

J2-A4タンク  
※巡回梯子レール設置  
(位置調整中)

J2-A3タンク  
※仮堰設置  
(片付け作業中)

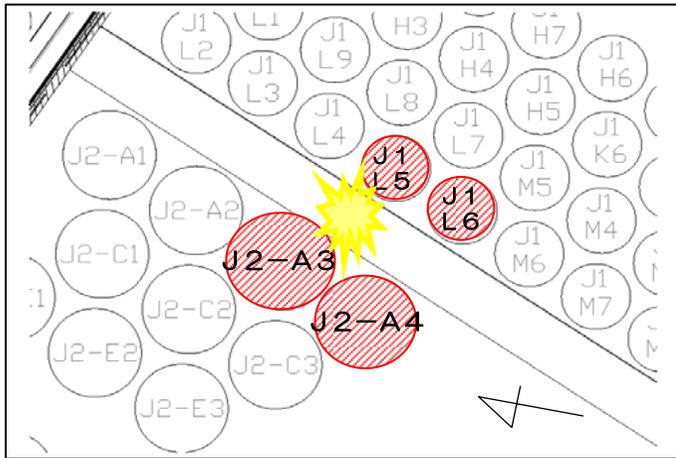
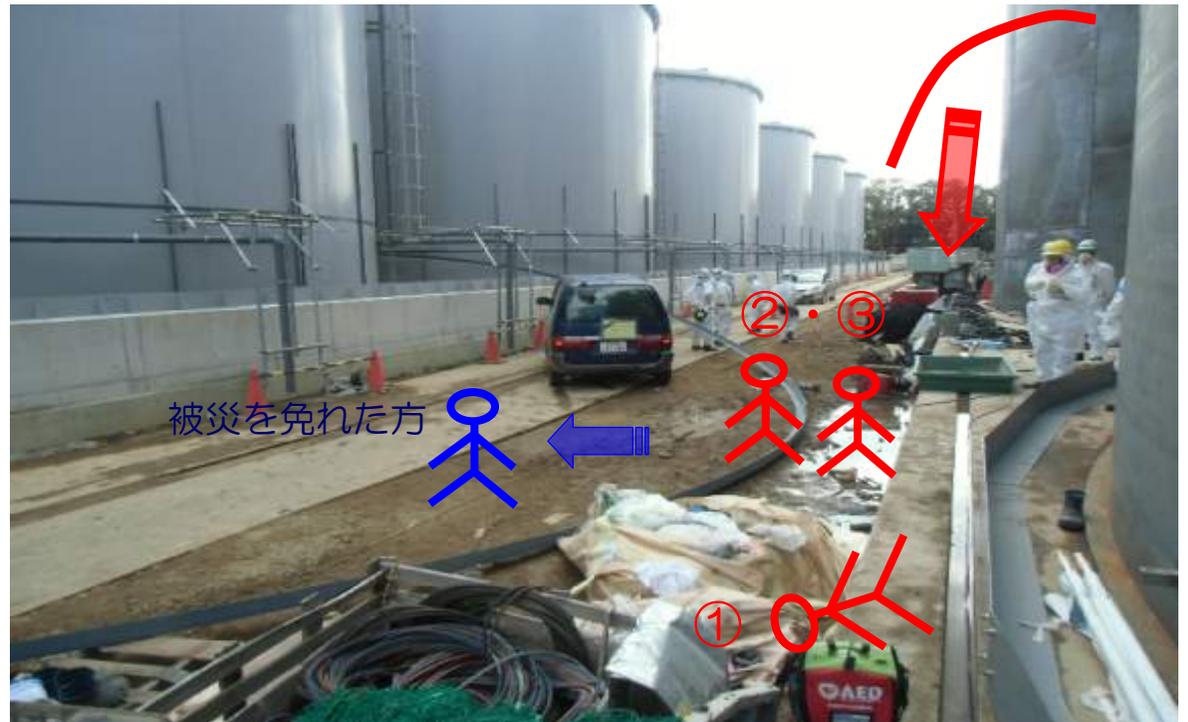
### 3. 被災状況

被災者3名（その他共同作業員：3名 ※被災時現場付近にいた者は1名のみ）

- ① 男性57歳：意識傷害あり、頸椎損傷の疑い
- ② 男性44歳：両足下腿部擦過傷、両足打撲
- ③ 男性42歳：右足首骨折の疑い

※②・③の位置関係の詳細は不明

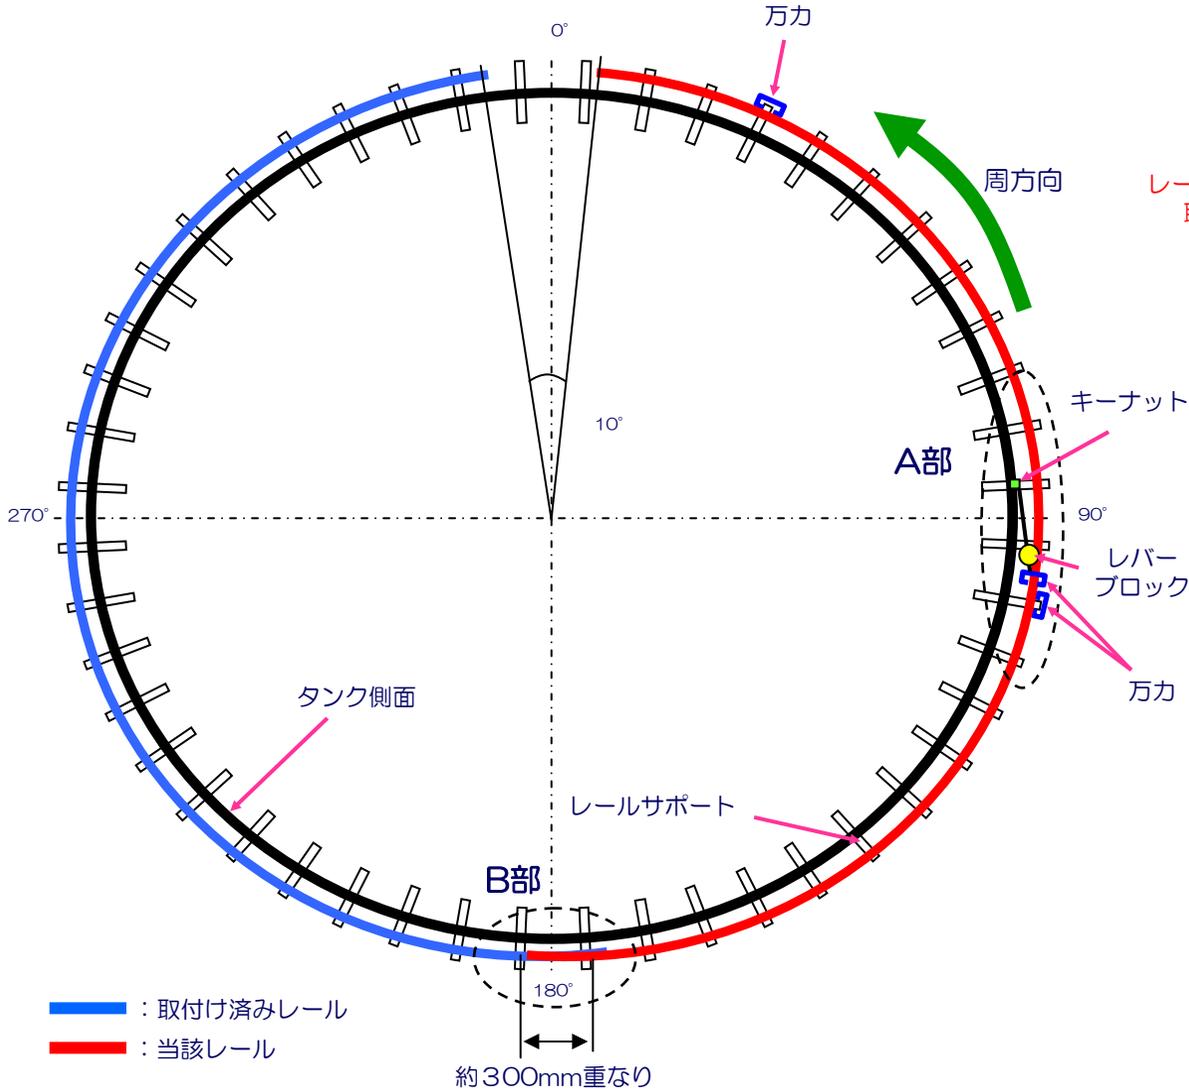
# 6. 旋回梯子レール仮止め状況

- スライド作業時のレールは、万力2箇所と270度側のレールの重なり部分の3点でレールサポートに保持されていた。
- レールは長尺であり、真円に対して多少なりの歪みを有していた。
- レールの移動とともに保持されていたレールの重なり部分（押さえ込まれた力）が解放され、レールが外側へ移動し180度側のレールサポートから落下、それにつられて27度、105度付近の万力がずれ、レール全体が落下した。

- レールの位置合わせおよび固定溶接を行う前にクレーンの玉がけを外した。また、レールの詳細な取付方法まで手順書上明確となっていなかった。

- ・ 重量物吊り込み時は、荷を所定位置に固定するまでは、玉がけを外さない。
- ・ 万力の使い方が適切でなかったため、適切な治具を用いる。

- 元請け会社はレールの位置合わせおよび固定溶接を行った後にクレーンの玉がけを外す内容を施工要領書に反映する。
- レールの位置合わせ用に、万力ではなく落下防止金物を予め溶接にてレールサポートに取り付け、レールがレールサポートから外れることを防止する。
- 元請け会社は作業フローチャートを用いて、玉がけの解除指示などの次工程へ移る際の確認責任者を明確化する。

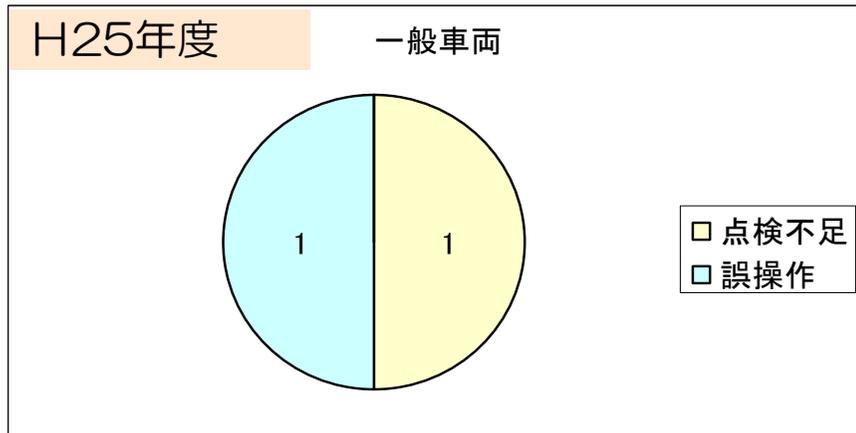
・タイヤ不良によるパンクや車止め乗り上げの不注意により油漏えいが発生している。(2件)

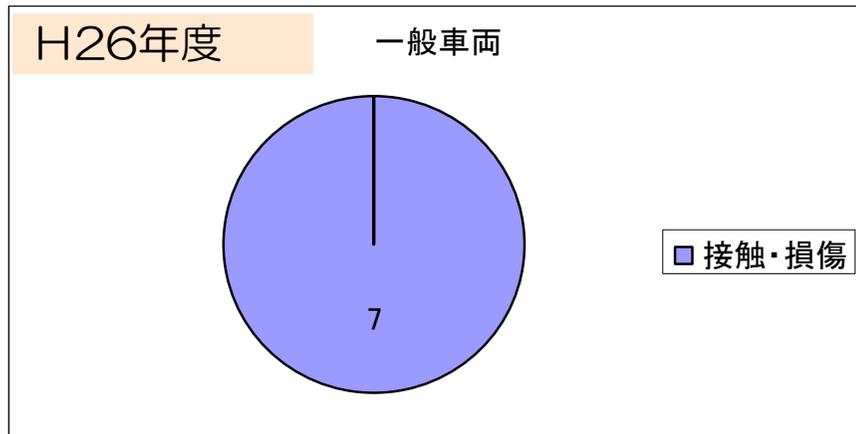
・段差や敷き鉄板養生に接触、グレーチングの跳ね上がり等による車両底部等の損傷により油漏えいが発生している。(7件)

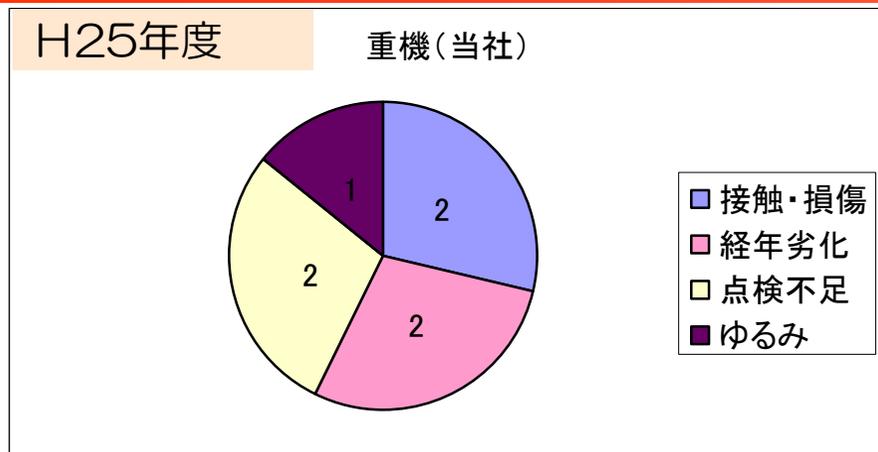
- ・重機の作動部や油圧ホース類の経年劣化、損傷による油漏えいが発生している。（7件）

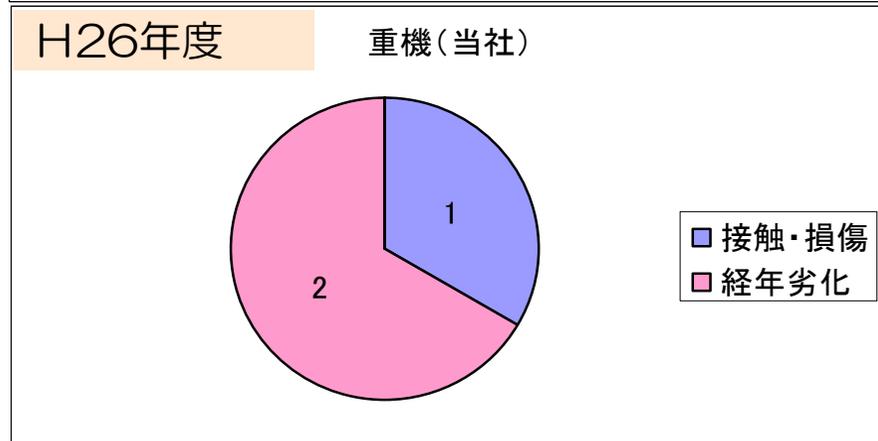
- ・大型クレーンの組立時接触のほかバックホー、散水車から油漏えいが発生している。（3件）
- ・H25年度に比べ重機（当社）からの油漏えいは減少している。

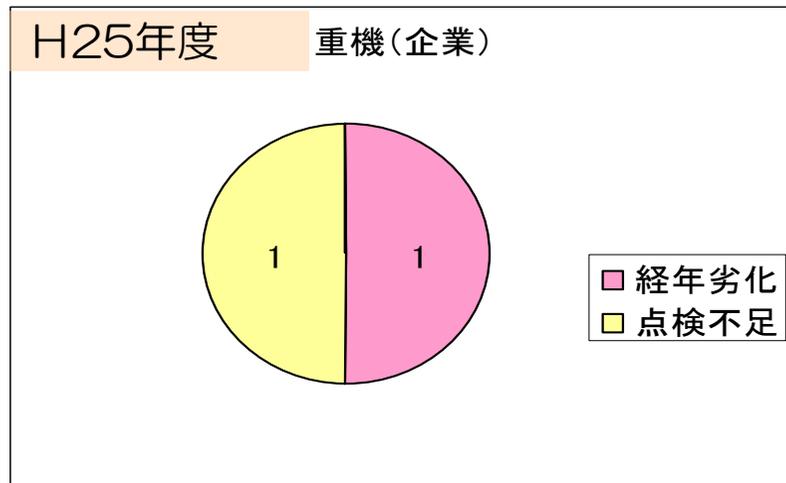
- ・コンクリート圧送車、高所作業車の特殊車両から油漏えいが発生している。（2件）

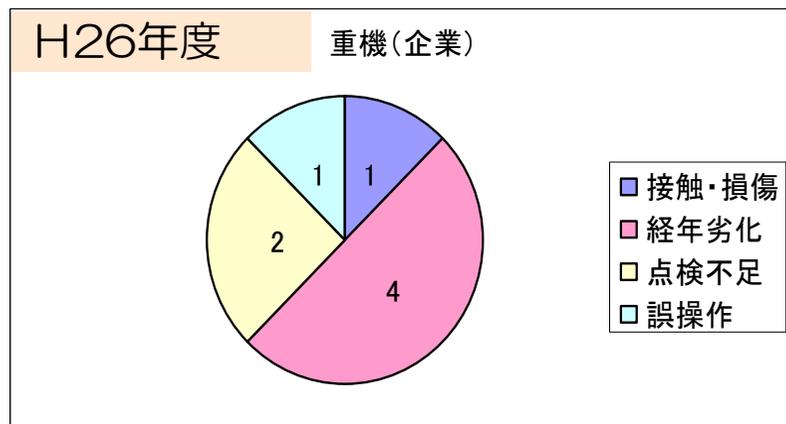
- ・トレーラー・大型クレーン等から油漏えいが発生している。
- ・油漏えい件数がH25年度より増えている。（8件）

- 重機（企業持込）からの油漏えいについては、H25年度の2件に比べH26年度は8件と増加。原因について油圧ホース部やシャフトからの機械油や駆動油のにじみなど事後保全箇所の経年劣化が多く見られる。また、重機の持込車両が増加していることが発生件数増加にも起因していると考えられる。
