東京電力福島第一原子力発電所汚染水対策の対応
廃炉・汚染水対策現地調整会議 課題に対する管理表

平成26年12月18日

2、3、4号機海水配管トレンチ 止水・閉塞工事の進捗状況について

サブドレン他水処理施設の浄化性能確認試験の 実施状況について

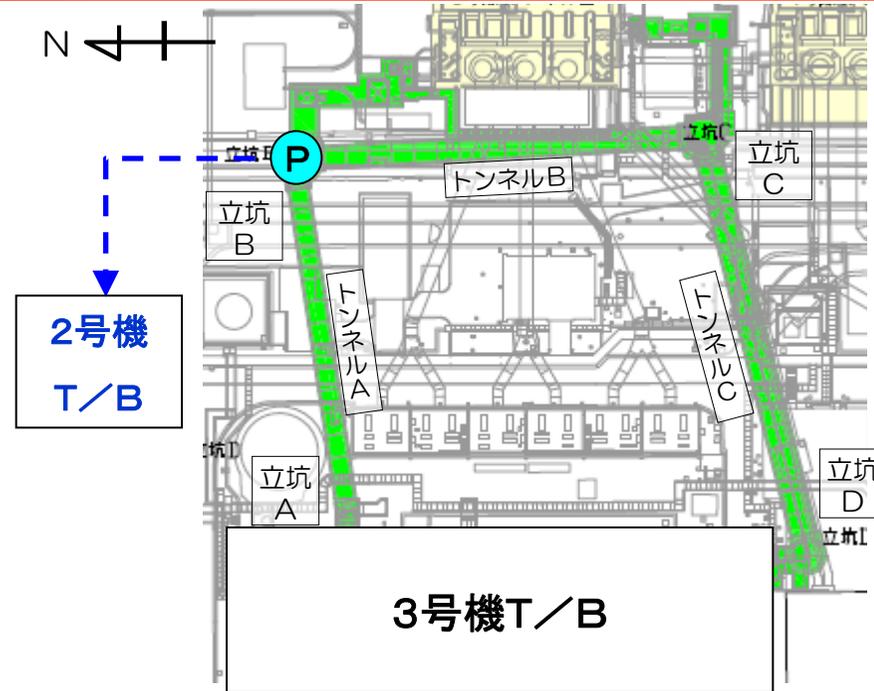
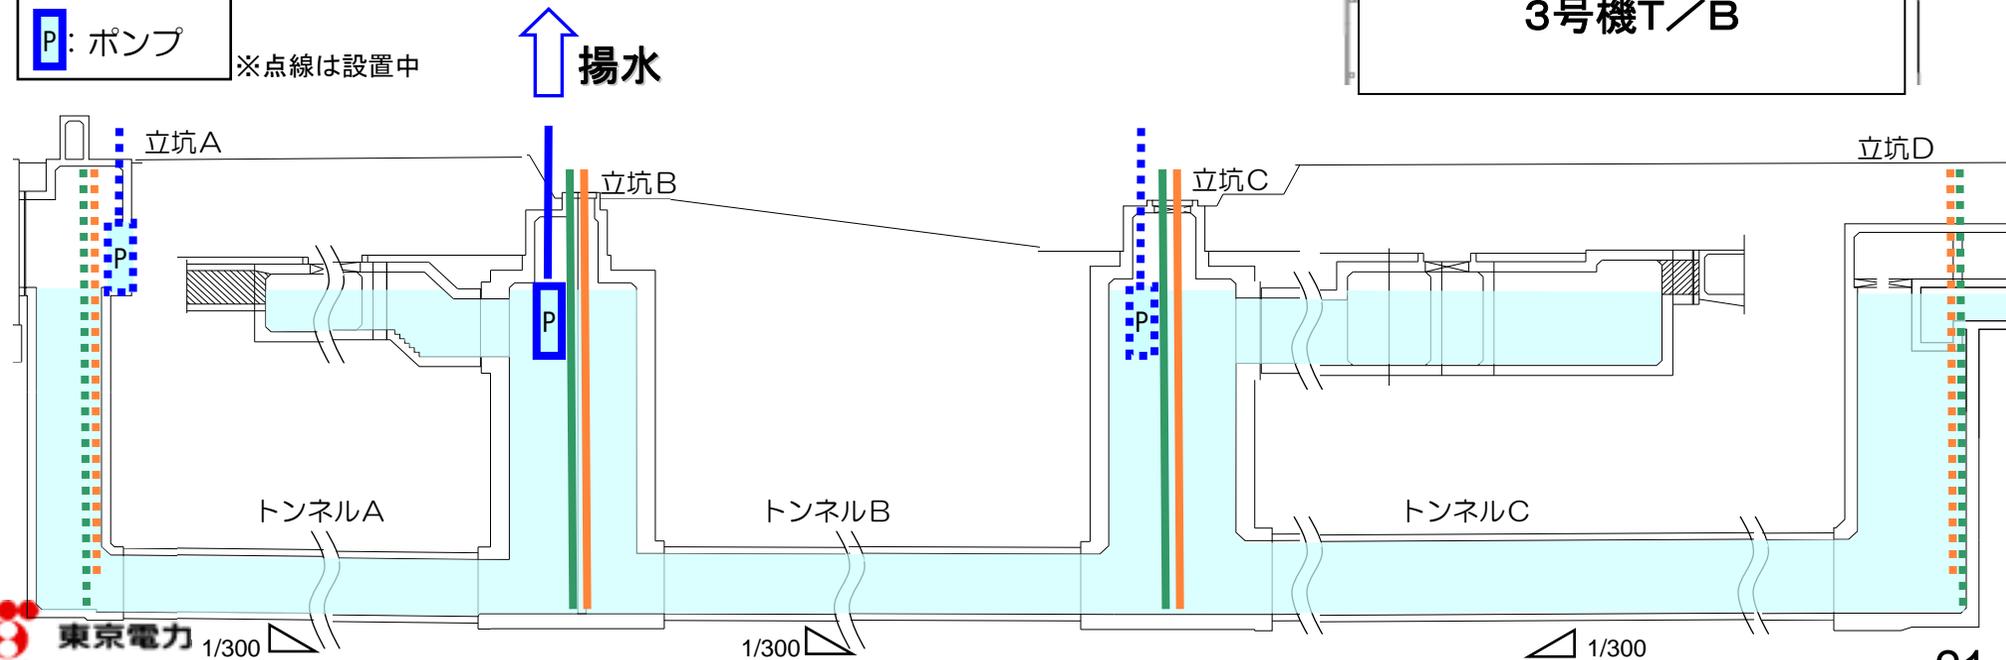
3. (1) 3号機海水配管トレンチ・揚水試験(連通性の確認)

- ・ 立坑Bの水位低下量：約8cm

- 3号機立坑Aから105m³揚水した結果、連通なしと想定した水位低下量：30cmに対して、約8cm（28m³）の低下であった。
- 一方、揚水試験の間、3号機T/Bの水位は0.6cm低下しており、T/Bの面積：約7,000m²より低下量は42m³。よって、トレンチからの揚水分は、T/Bから流入したと想定。
- 揚水試験の結果に基づき、今後の進め方を判断する。

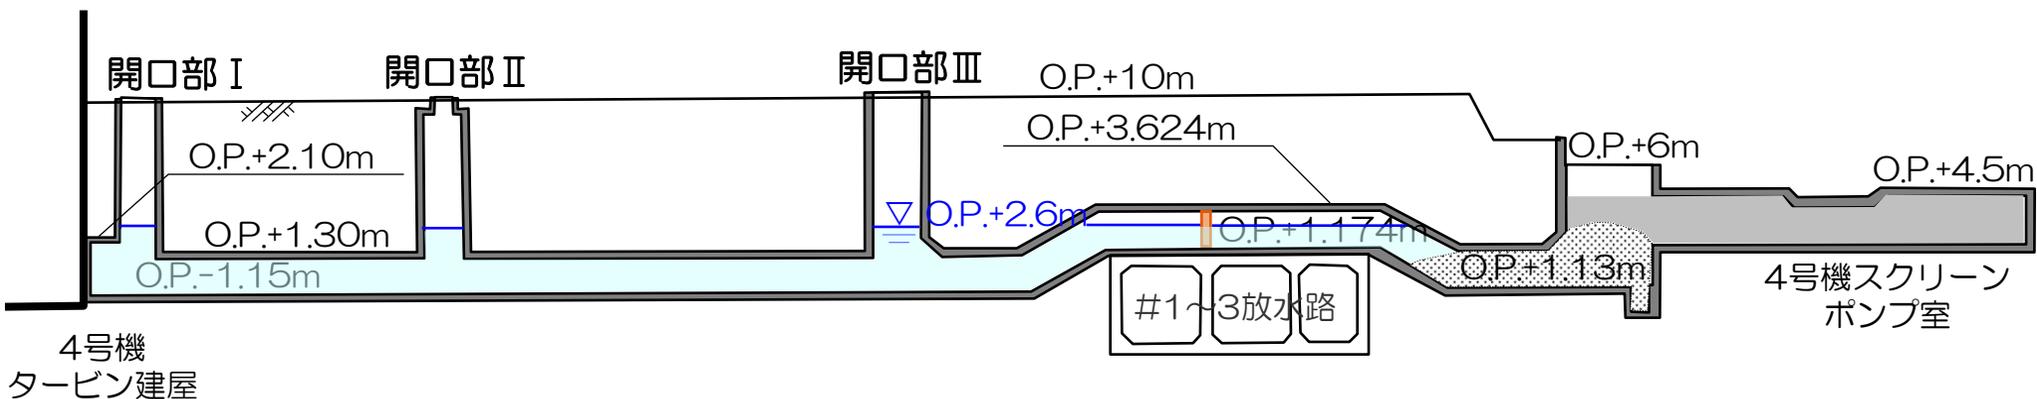
開口部Ⅰ

- 開口部3ヶ所の調査を実施。その結果、開口部Ⅰにポンプを設置するには時間を要する。
- 開口部Ⅱは、上部に砕石およびサブドレンの配管が設置されている。引き続き、調査を実施する予定。
- 開口部Ⅲについては、水中ポンプを底盤から1m上まで降ろせることを確認。

上部から撮影
トレンチ内水位 (OP+2.6m付近) と
同じレベルにガレキあり

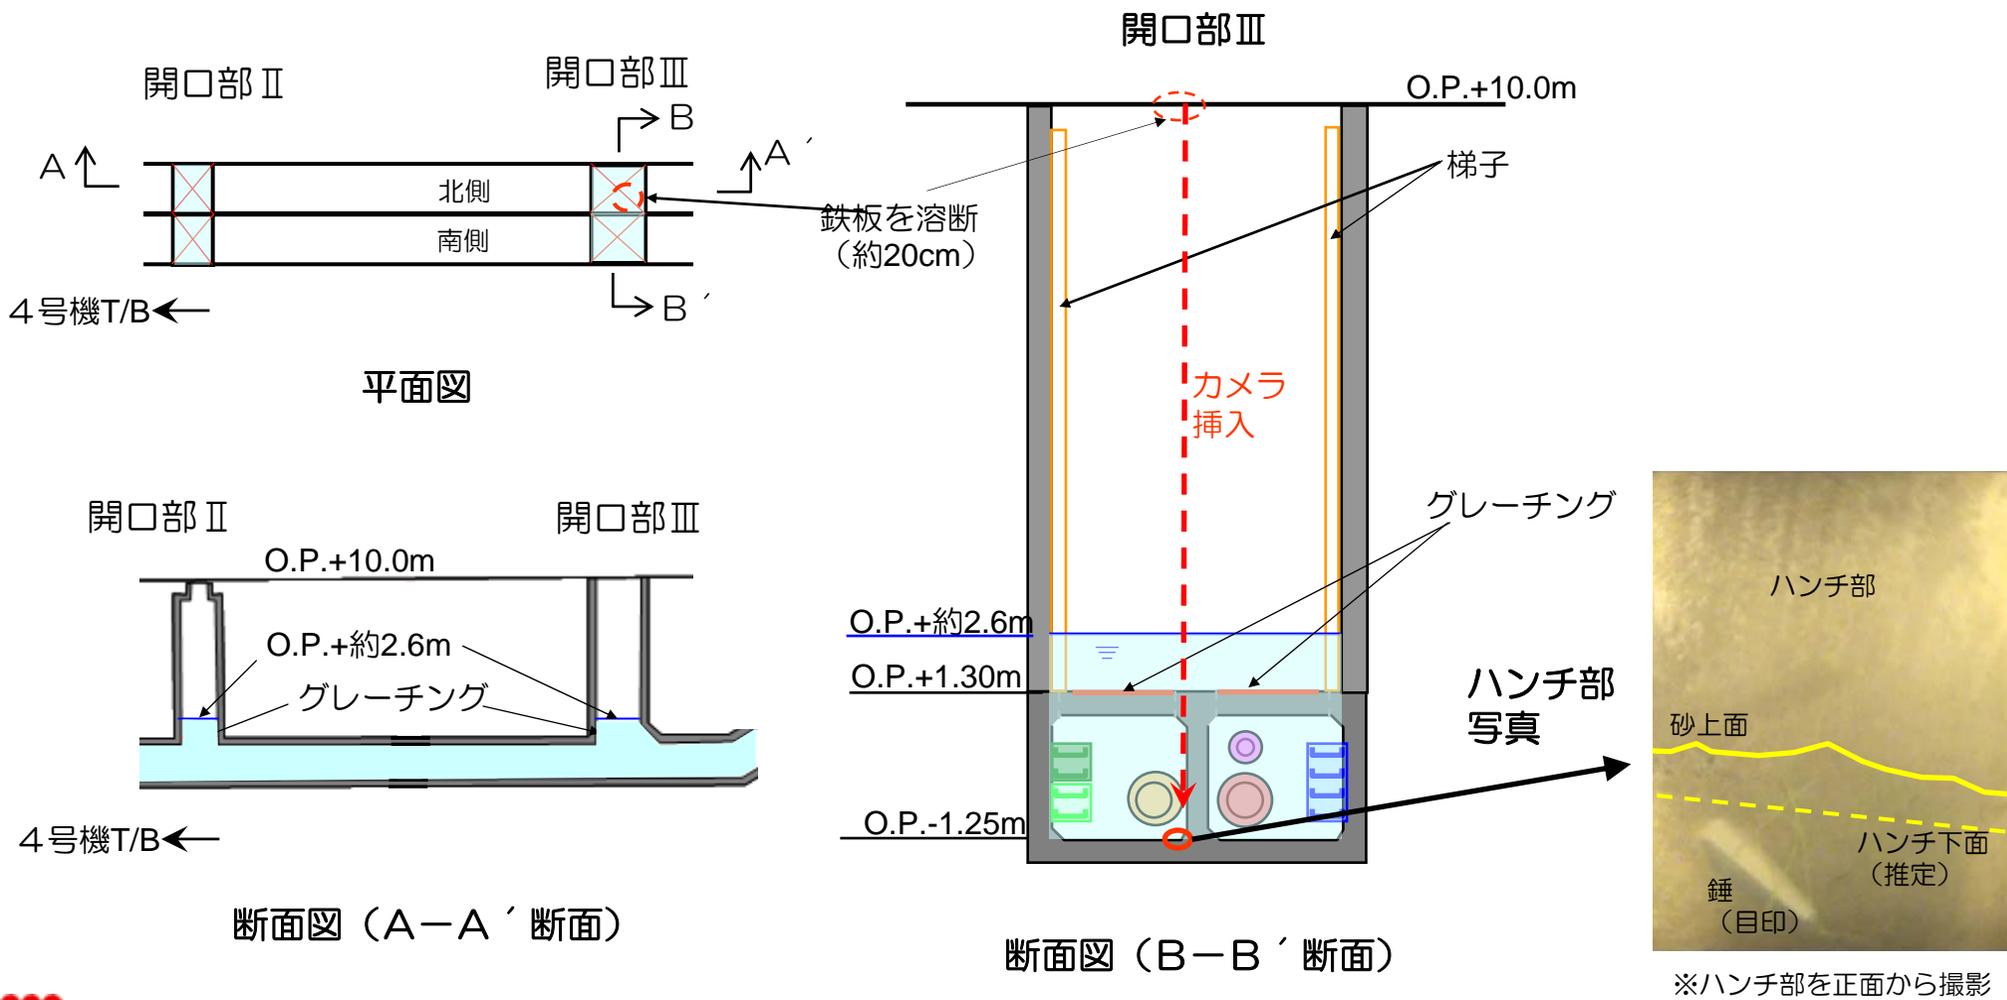
4. (3) 4号機海水配管トレンチの調査結果(堆砂状況)

■カメラ調査の結果、底盤部にコンクリート面が見えないことから、底盤には砂が堆積している。また、堆積厚さは、ハンチ(20cm)と対比し、3~5cm程度と推定。

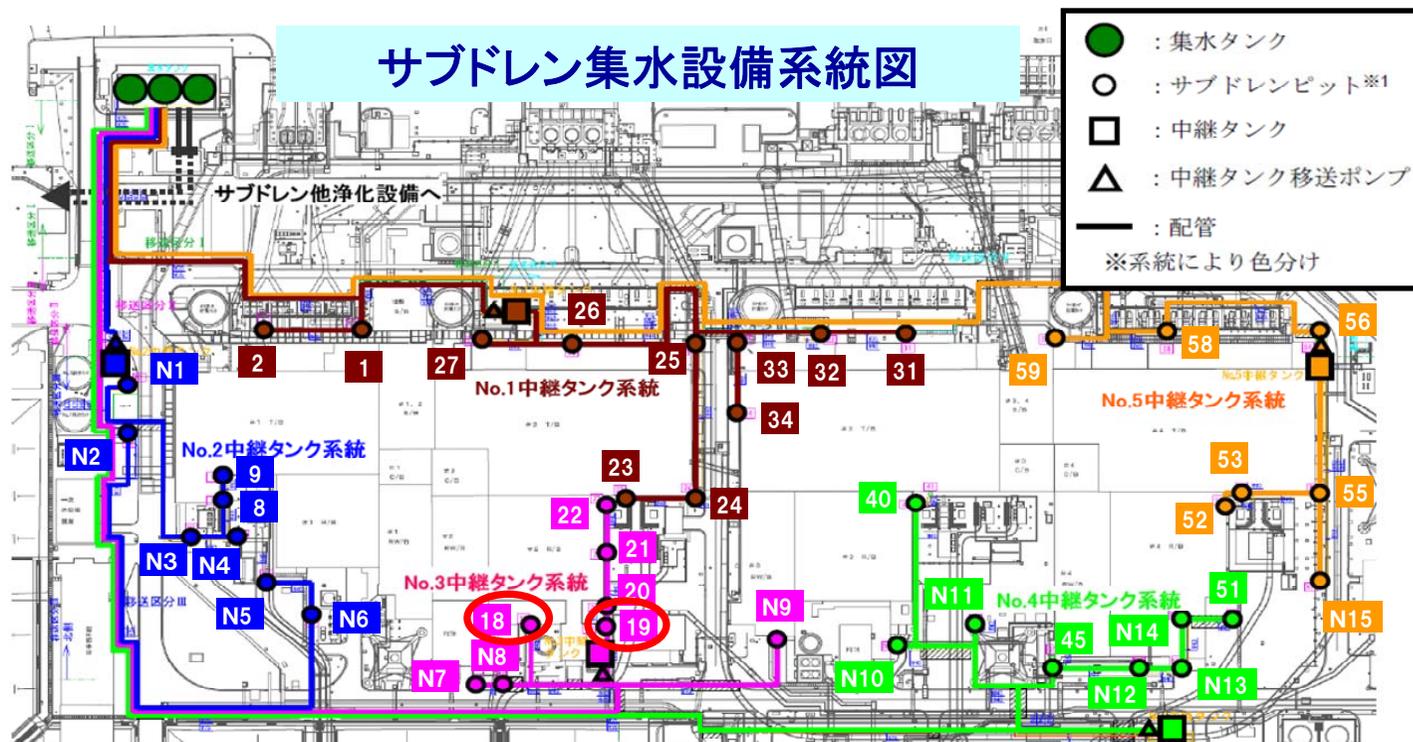
3-1. 2号機西側サブドレンの放射能濃度上昇について

■サブドレン水処理施設の運用に先立ち、汲み上げ対象の全ピットの水質状況の把握を10/22に実施した。調査の結果、2号機西側No.18, 19において、セシウム及び全βの濃度が上昇していることを確認。

ピット	セシウム134	セシウム137	全β	トリチウム
No.18	94,000 (140)	330,000 (340)	390,000 (690)	6,800 (3,200)
No.19	100,000 (150)	360,000 (350)	390,000 (490)	8,000 (2,700)

- 昨年末の水質調査結果から、Cs137の濃度が3桁上昇しているが、H3は変動が少ないことから、地下水からの移行ではなく、フォールアウトによる汚染が混入したと考えられる。
- いずれも建屋より山側に位置しているが、地下水位は建屋滞留水水位より十分に高く、建屋滞留水が山側に逆流したとは考えられない。
- 他のピットも水質調査を進めているが、同様の放射性物質濃度の上昇は確認されていない。

→ No.18とNo.19は、高線量等で復旧が困難であったNo.15, 16, 17とピット底部で横引き管で連結しており、ポンプ稼働により、**No.15, 16, 17から放射性物質を徐々に引き込んだと考えられる。**

- No.15～No.19ピットは、横引き管(φ150有孔ステンレス管)で集水する構造であり、ピット側面からの集水機能は無い。
- 比較的放射性物質濃度の低いNo.17ピットに充填材を投入し閉塞(11/14～21実施)することにより、未復旧ピット(No.15, 16)と復旧ピット(No.18, 19)を分断。

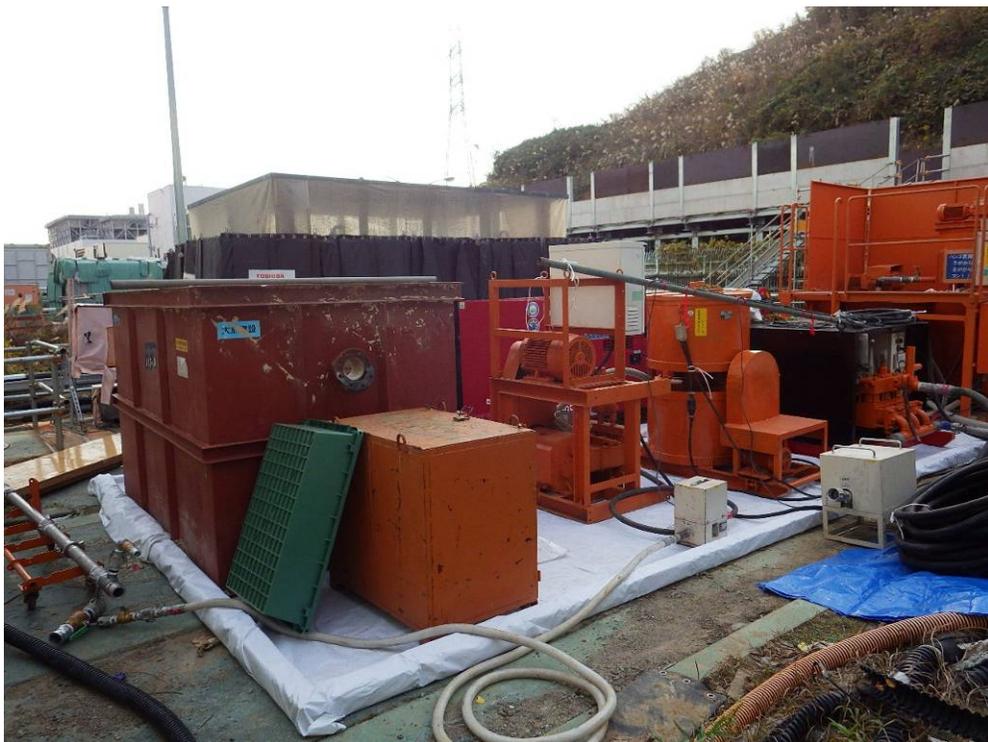
充填材(可塑性グラウトモルタル)プラント設置状況

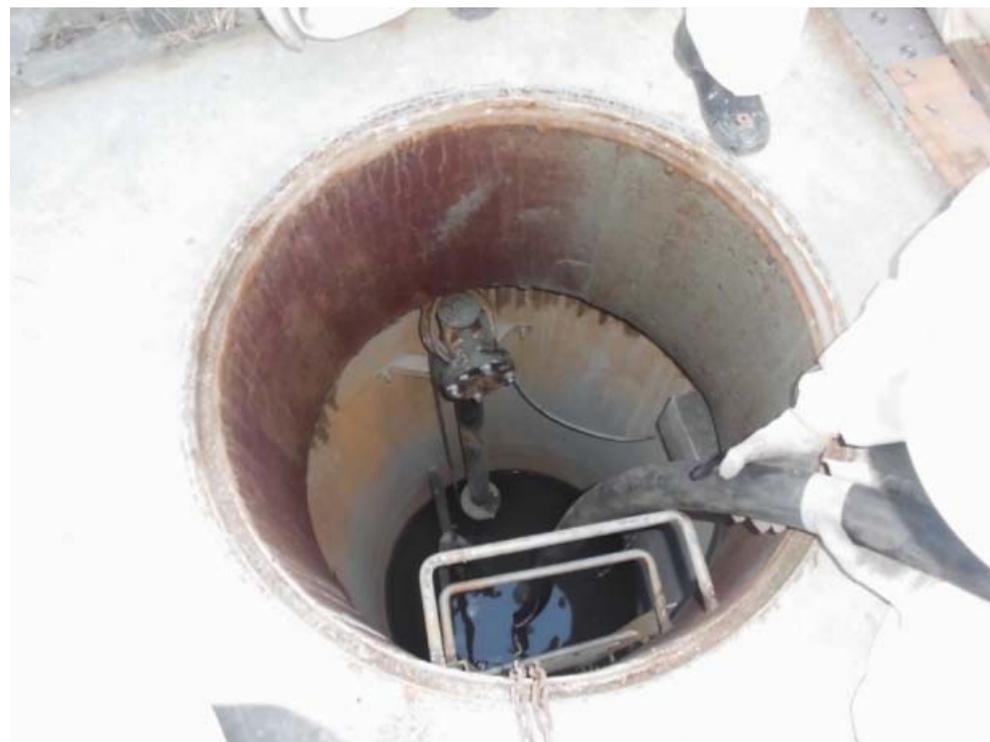
充填材打設状況

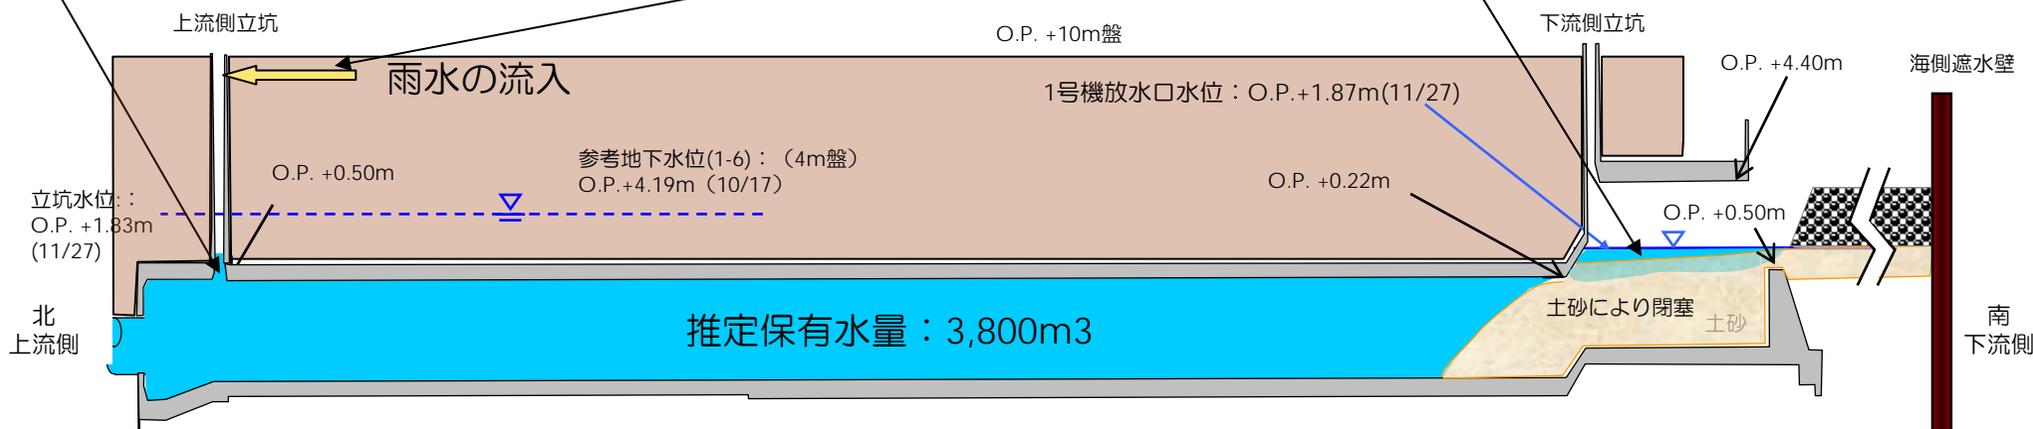
1号機放水路縦断図+水位+土砂堆積状況(縦横比1:5)

- 台風時の豪雨による放射性物質の流れ込みにより、最高12万Bq/Lまで上昇した1号機放水路上流側立坑溜まり水のセシウム137濃度は、現在は1万5千Bq/L程度まで低下。下流側立坑溜まり水のセシウム137濃度も、11/4に6,200Bq/Lまで上昇したが、現在は2,000Bq/L程度まで低下。
- 流入源の調査を継続するとともに、溜まり水の浄化対策を進める。

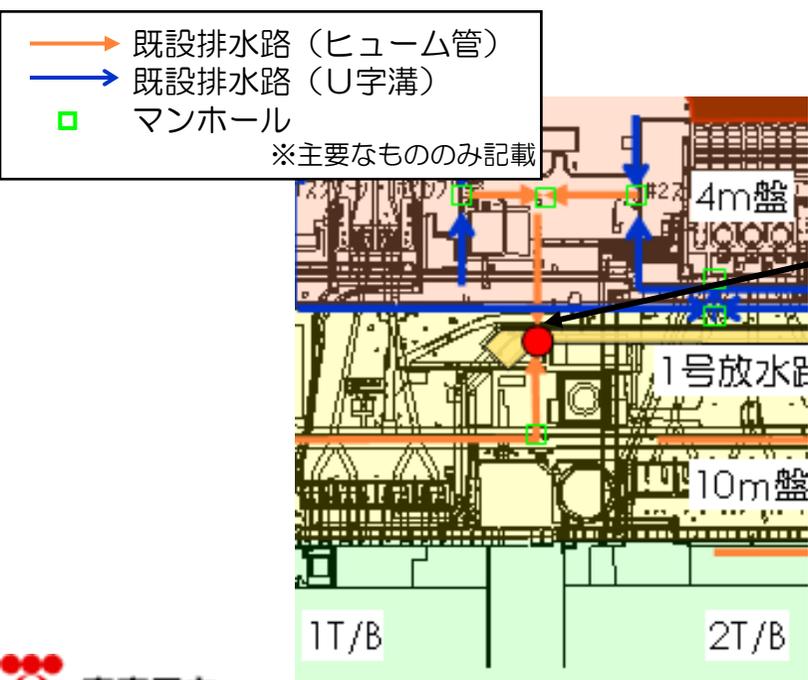
- 4m盤は津波により水没し、U字溝は土砂により埋没、ヒューム管にも土砂が流入したと想定される (立坑観察状況から、通水機能は喪失せず)
- 現在はその上面に碎石盛立、道路山側はフェーシング実施済
→ 放水路立坑への雨水流入は、かなり抑制されている
- 降雨翌日に1号機放水路上流側立坑で4m盤から接続するヒューム管出口を観察。
- フェーシング前の降雨時においては、多量の流入を確認しており、比べものにならないわずかな流入量。

降雨翌日の4m盤からの雨水排水流入状況
ヒューム管 (φ500mm) から僅かな流入を確認
(撮影日: 11/27, 11/26の累計降雨量: 38mm)
※フェーシング前の降雨時においては、多量の
流入を確認している (状況写真無)
