発電所内のモニタリング状況等について

平成27年1月30日
東京電力株式会社

資料目次

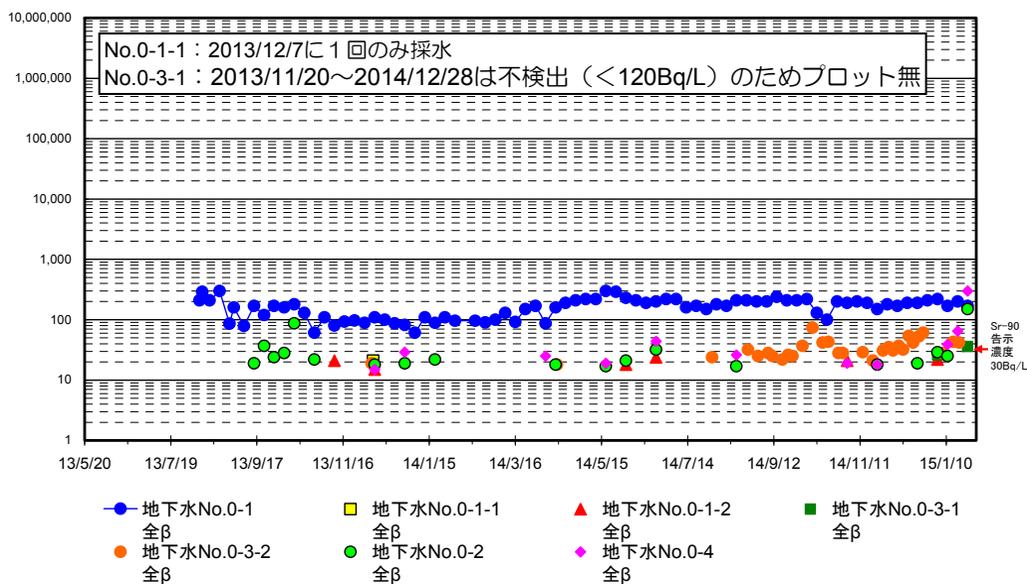
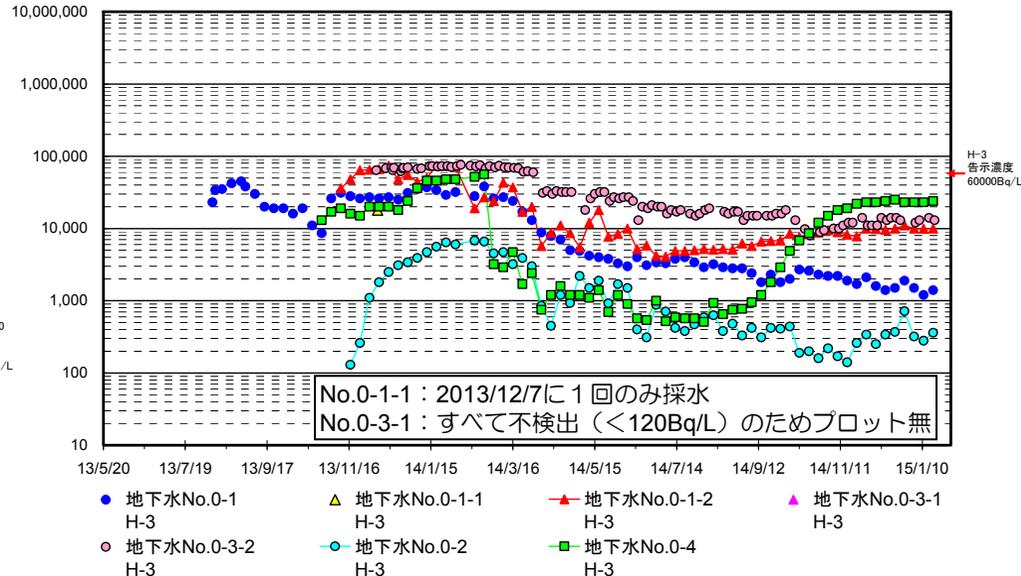
- エリア全体にトリチウム（H-3）濃度が高く、最も高濃度であった海側のNo.0-3-2で地下水の汲み上げを継続中（1m³/日）。
- 昨年9月以降、No.0-4のトリチウム濃度が再度上昇傾向であったが、昨年初め頃の濃度の半分程度で横ばい状態。当面監視を継続する。

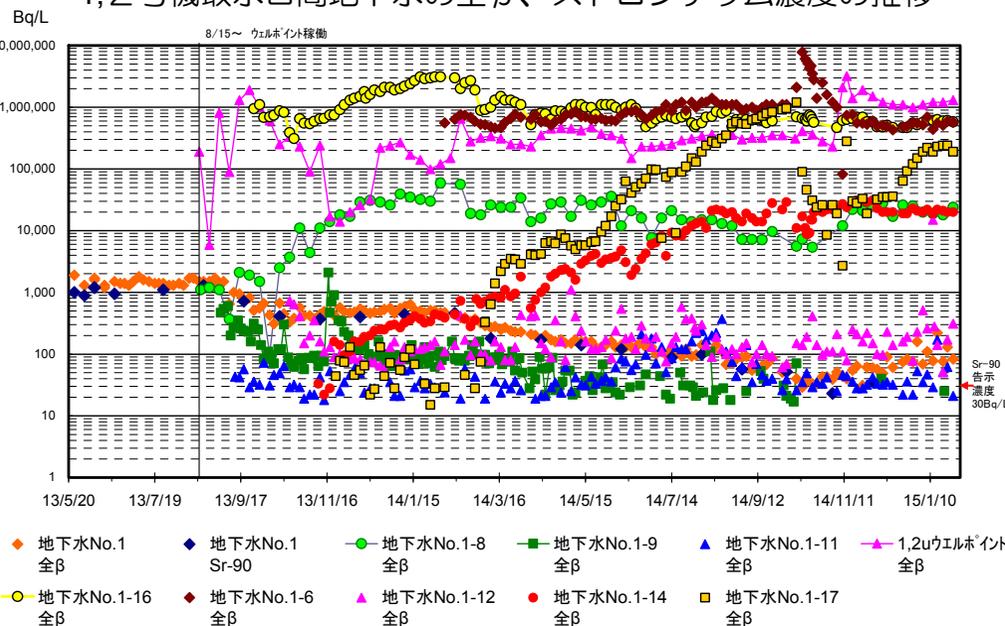
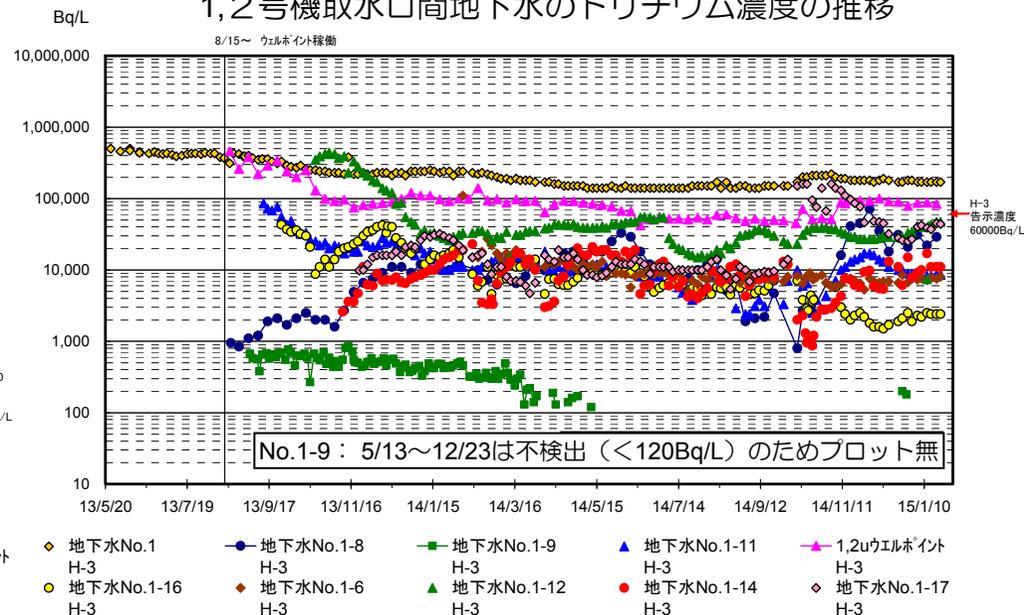
- 昨年 11/10より、ウェルポイントの全β、セシウム濃度が上昇。また、地盤改良とウェルポイントの間に位置するNo.1-8のトリチウム濃度が上昇。ウェルポイント改修及び地盤改良工事の関係で、汲み上げ量及び汲み上げ位置を変更した影響と考えられる。現在は徐々に低下。
- また、台風後に低下していたNo.1-17の全βが再度上昇。
- 1/12に、No.1-12のセシウム、全βが急上昇（Cs-137：7.8→470、全β：260→15,000 Bq/L）したが、翌日にはほぼ上昇前の濃度に低下。上昇した濃度は、周辺の観測孔No.1-14と同程度であり、一時的に通常と異なる流れで地下水が流入した可能性がある。
- 地盤改良の外側に位置するNo.1-9の濃度は特に変動は無く、外部への影響は無いものと考えられる。
- 引き続き、ウェルポイント及びNo.1-16(P)での汲み上げを継続し、外部への流出防止に努める。

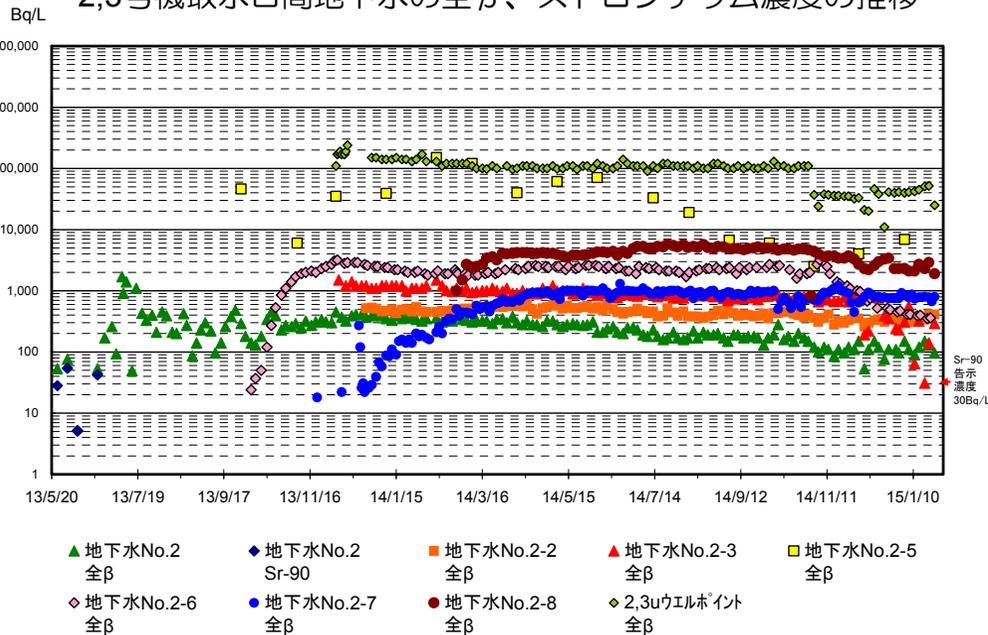
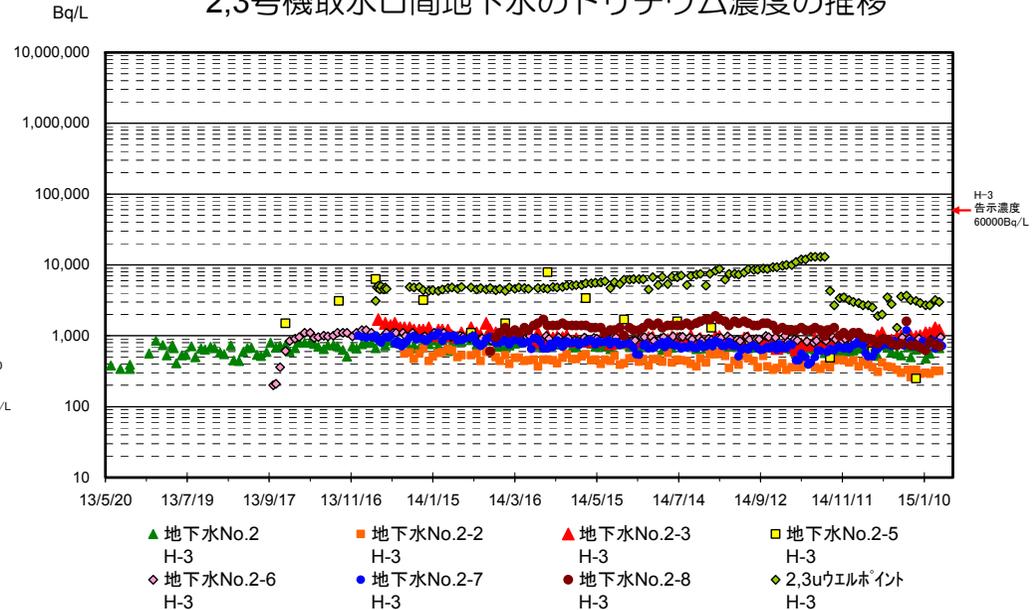
- 2,3号機取水口間は、北側（2号機側）で放射性物質濃度が高い状況のため、ウェルポイントによる地下水汲み上げを継続中。
- 1月より、ウェルポイント改良工事及び地盤改良の上部処理を施工中（次ページ参照）。
- 工事による影響は見られておらず、地盤改良外側の観測孔（No.2-7）では、全β、トリチウムともに1,000Bq/L程度で横ばい状態であり十分低い状況。
- その他の井戸も、放射性物質濃度は横ばい又は低下傾向で、大きな変化はみられていない。
- 引き続き監視を継続し、異常が見られる場合にはウェルポイントの運用等対応を検討する。

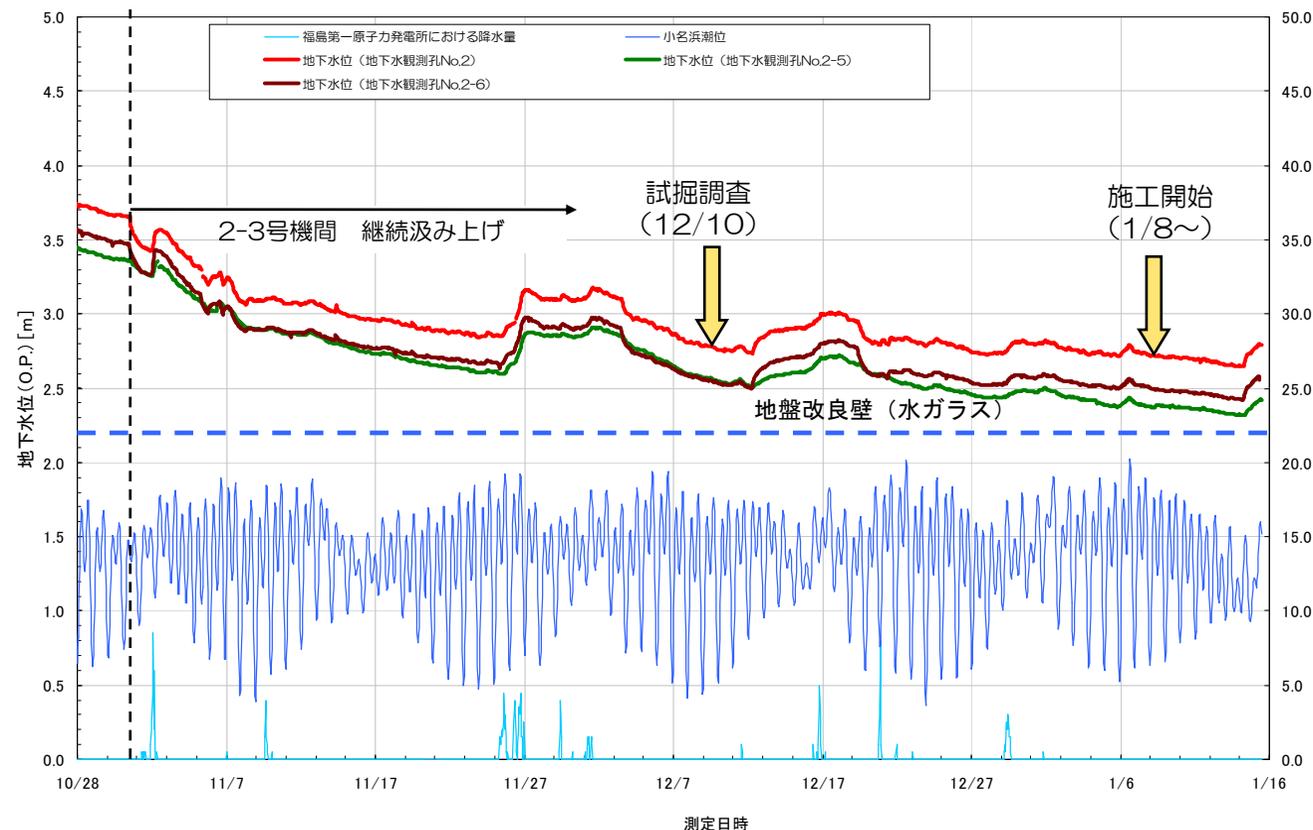
2,3号機間 地盤改良壁の地表処理の状況

2-3号機間の地盤改良壁地表部工事他のため、ウェルポイントを連続汲み上げとして地下水位を低下させている（10月末～）。試掘調査で施工可能性を確認した後、1/8より地表部のモルタル置換を開始し、2月上旬に完了の予定。

3-4号機間の地表部処理については、2-3号機間の地盤改良壁の地表部処理ほかに引き続き、年度末を目途に実施する予定。

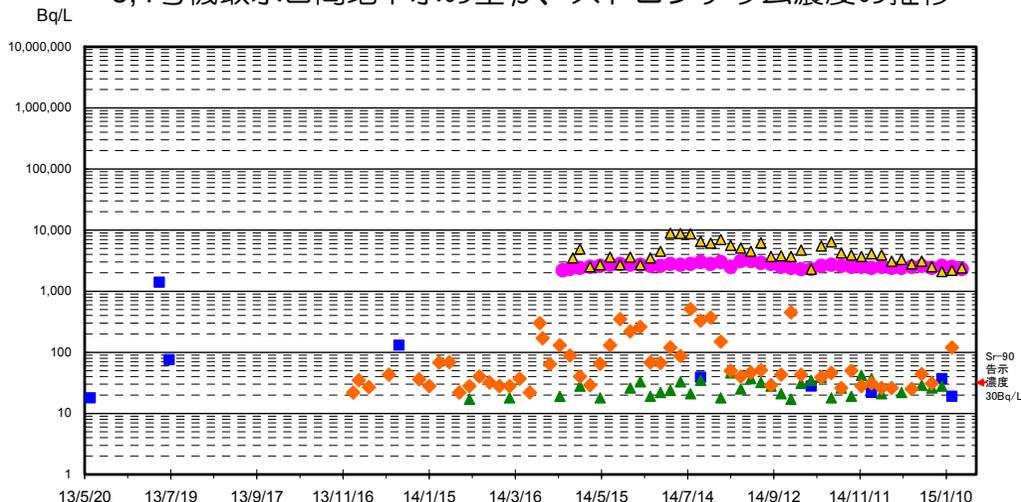
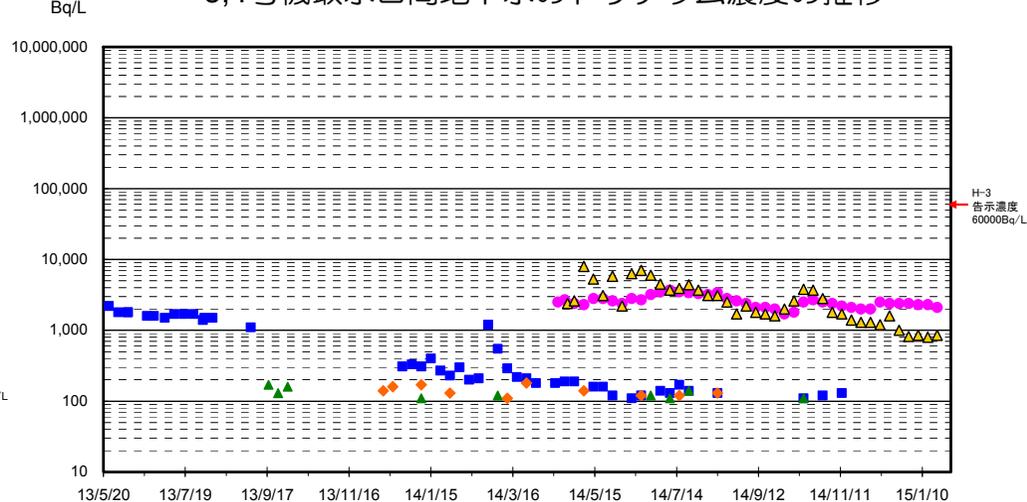
- 3, 4号機取水口間は、全体的に地下水濃度は低濃度。
- 海水トレンチの近傍に設置したNo.3-2、No.3-3は、全β、トリチウム濃度ともに高めであるが、低下傾向。
- 現時点で、1, 2号機間、2, 3号機間に比べれば低濃度であり、濃度上昇は見られないが、引き続き監視を継続する。

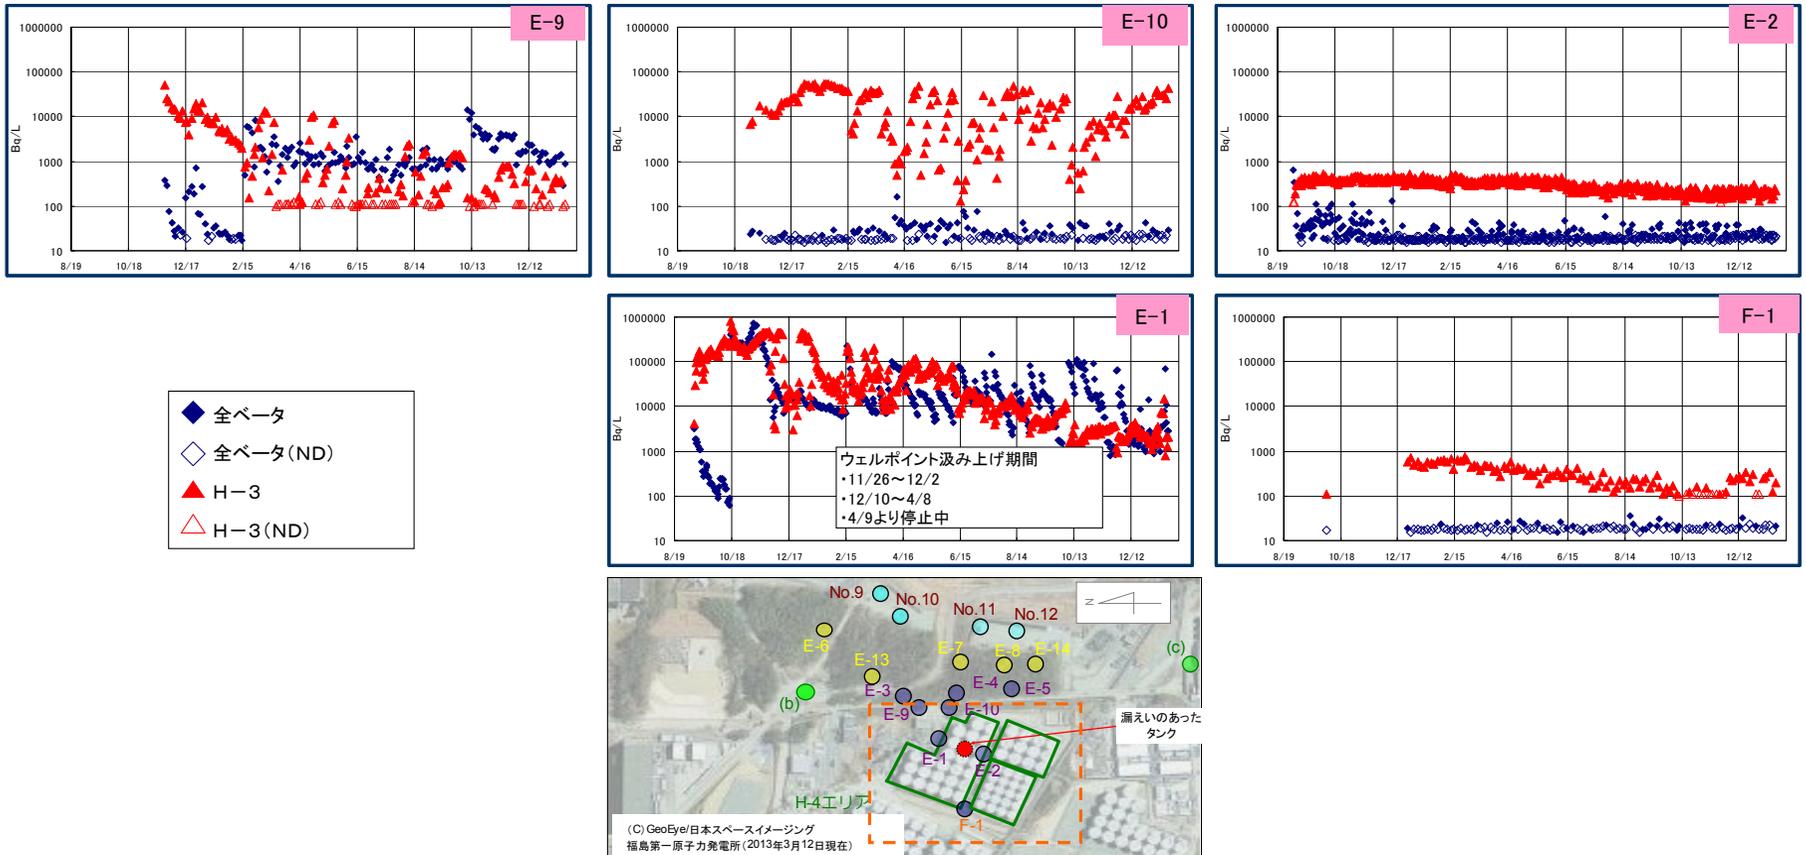
観測孔の放射能濃度推移 (H4タンクエリア)

- 全β濃度は、漏えいした汚染水が地表を流れて直接到達したとみられるE-1、E-9で、台風の影響と思われる一時的な上昇が見られたが、現在は台風以前の濃度に戻っている。また、E-1付近からの放射性物質の拡散を確認するために追加設置したE-10は、若干の検出はみられるものの、低濃度のまま推移している。
- トリチウム濃度は、E-10のみ変動しつつ横ばいであるが、全体的に低下傾向を継続

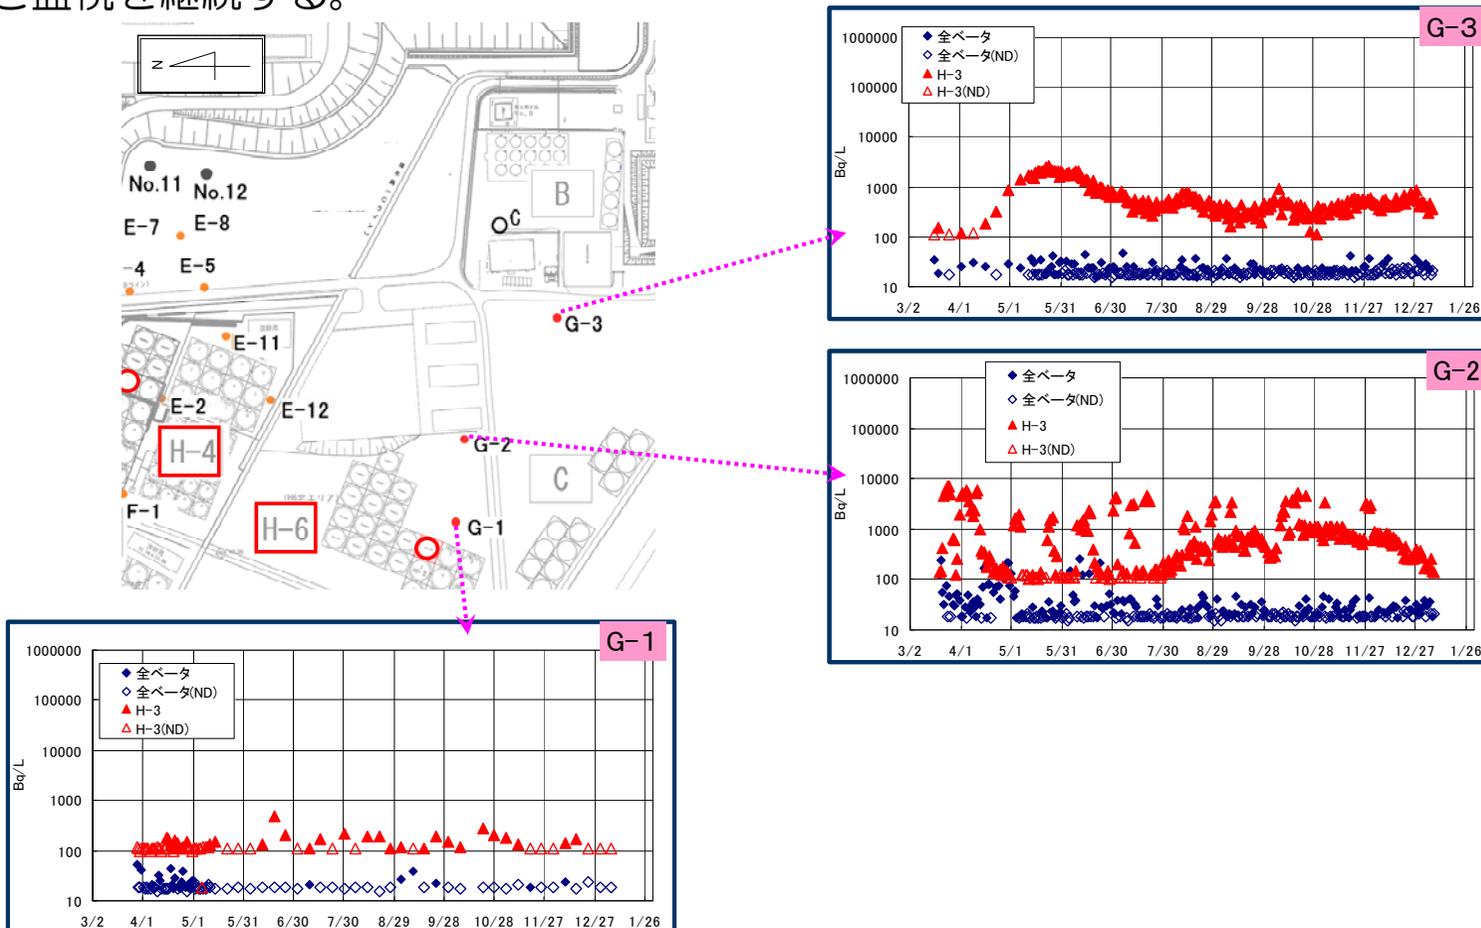
観測孔の放射能濃度推移 (H6タンクエリア周辺)

- 漏えいタンクに近いG-1観測孔は、周辺の汚染土壌回収が早かったため、全β、トリチウムともに低濃度。特に変動はみられない。
- G-2観測孔では、当初トリチウム濃度が高めで、全β濃度も100Bq/L程度で検出されたが、その後、両方とも低下。トリチウム濃度は変動が大きく、台風後も一時的に濃度が上昇。
- G-3観測孔では、4月～5月にトリチウム濃度が上昇したが、その後は低下して横ばい傾向。
- 引き続き監視を継続する。

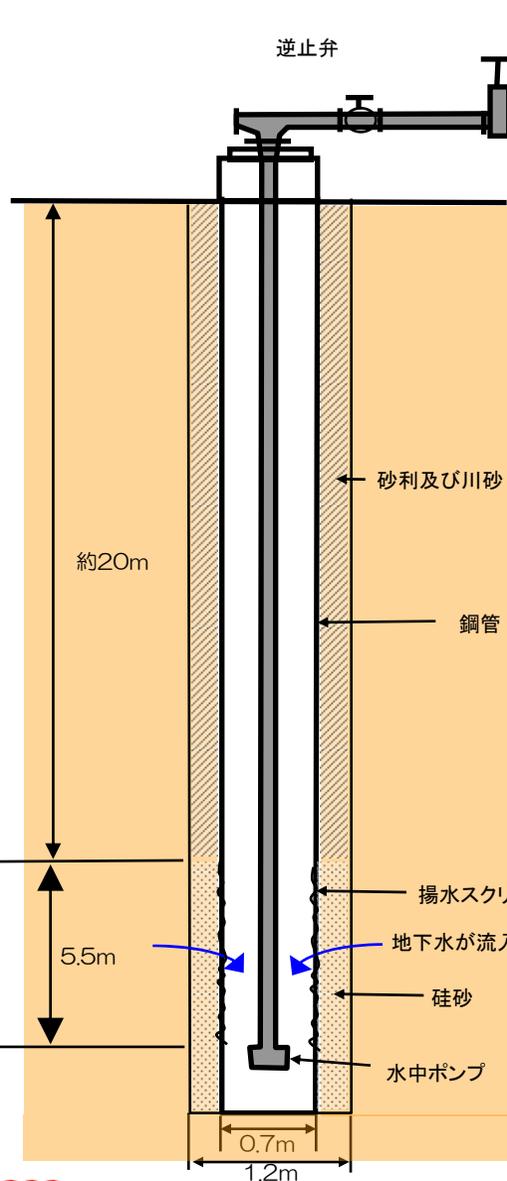
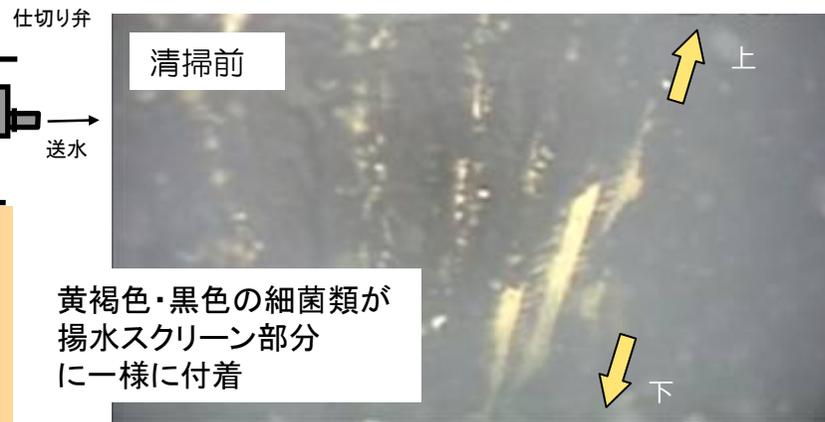
黄褐色・黒色の細菌類が揚水スクリーン部分に一様に付着

- ・ 揚水井No.11と同様、揚水スクリーン部分に黄褐色・黒色の細菌類が一様に付着していたが、清掃により、元の壁面が見えるまでに回復
- ・ 細菌類を滅菌する薬剤は、揚水井No.11と同様に、常時、地下水に浸漬されるよう、揚水ポンプ上端部に設置
(揚水井No.12についても、清掃後に設置)
