H4タンクエリア内周堰からの堰内雨水漏えい及び 外周堰の雨水水位低下について

平成27年3月16日

東京電力株式会社

1. H4東タンクエリア内周堰からの堰内雨水漏えいについて

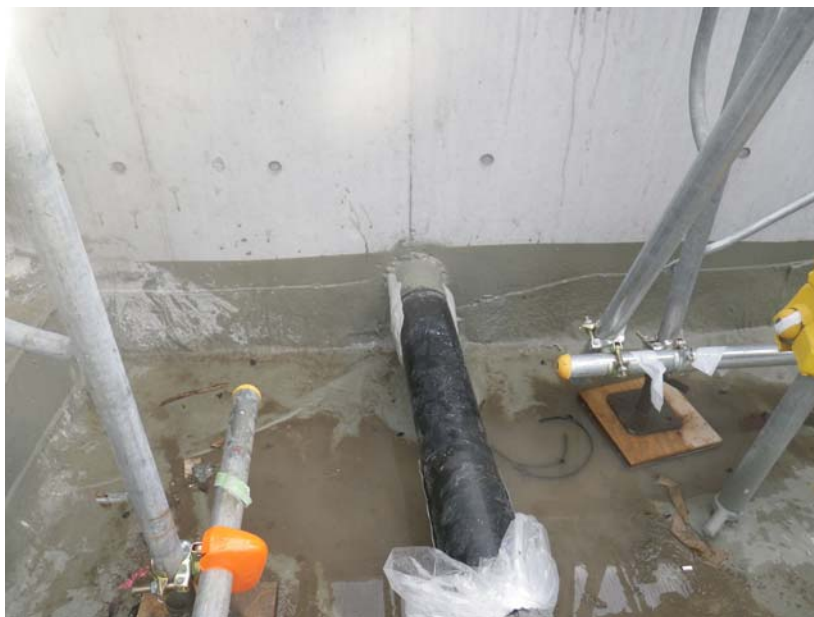
- 3月5日に実施したH6堰内雨水のH4東堰内への移送業務において、移送完了後の堰内雨水停止確認が不十分であったため、サイフォン効果によりH6堰内雨水の移送が継続され、H4東堰内の水位が27cmまで上昇した。
 - H4堰内を貫通している配管は、下部半面に鉄板が巻き付いた構造となっており、配管と鉄板の間に堰内水がしみこみ、その隙間を通して漏えいが発生したと考えられる。
- ※ なお、H4東の汚染水タンク水位について確認を行い、水位の異常等がないことを確認している。

- 堰内雨水の移送設備に弁等を設置し、移送業務の終了にあたっては、サイフォン効果により移送が継続されていないことを確認する。
- 配管下部に鉄板が巻き付けた構造の配管が堰を通過する構造が確認された場合は、鉄板の貫通部両端を切断し、止水を再施工する。

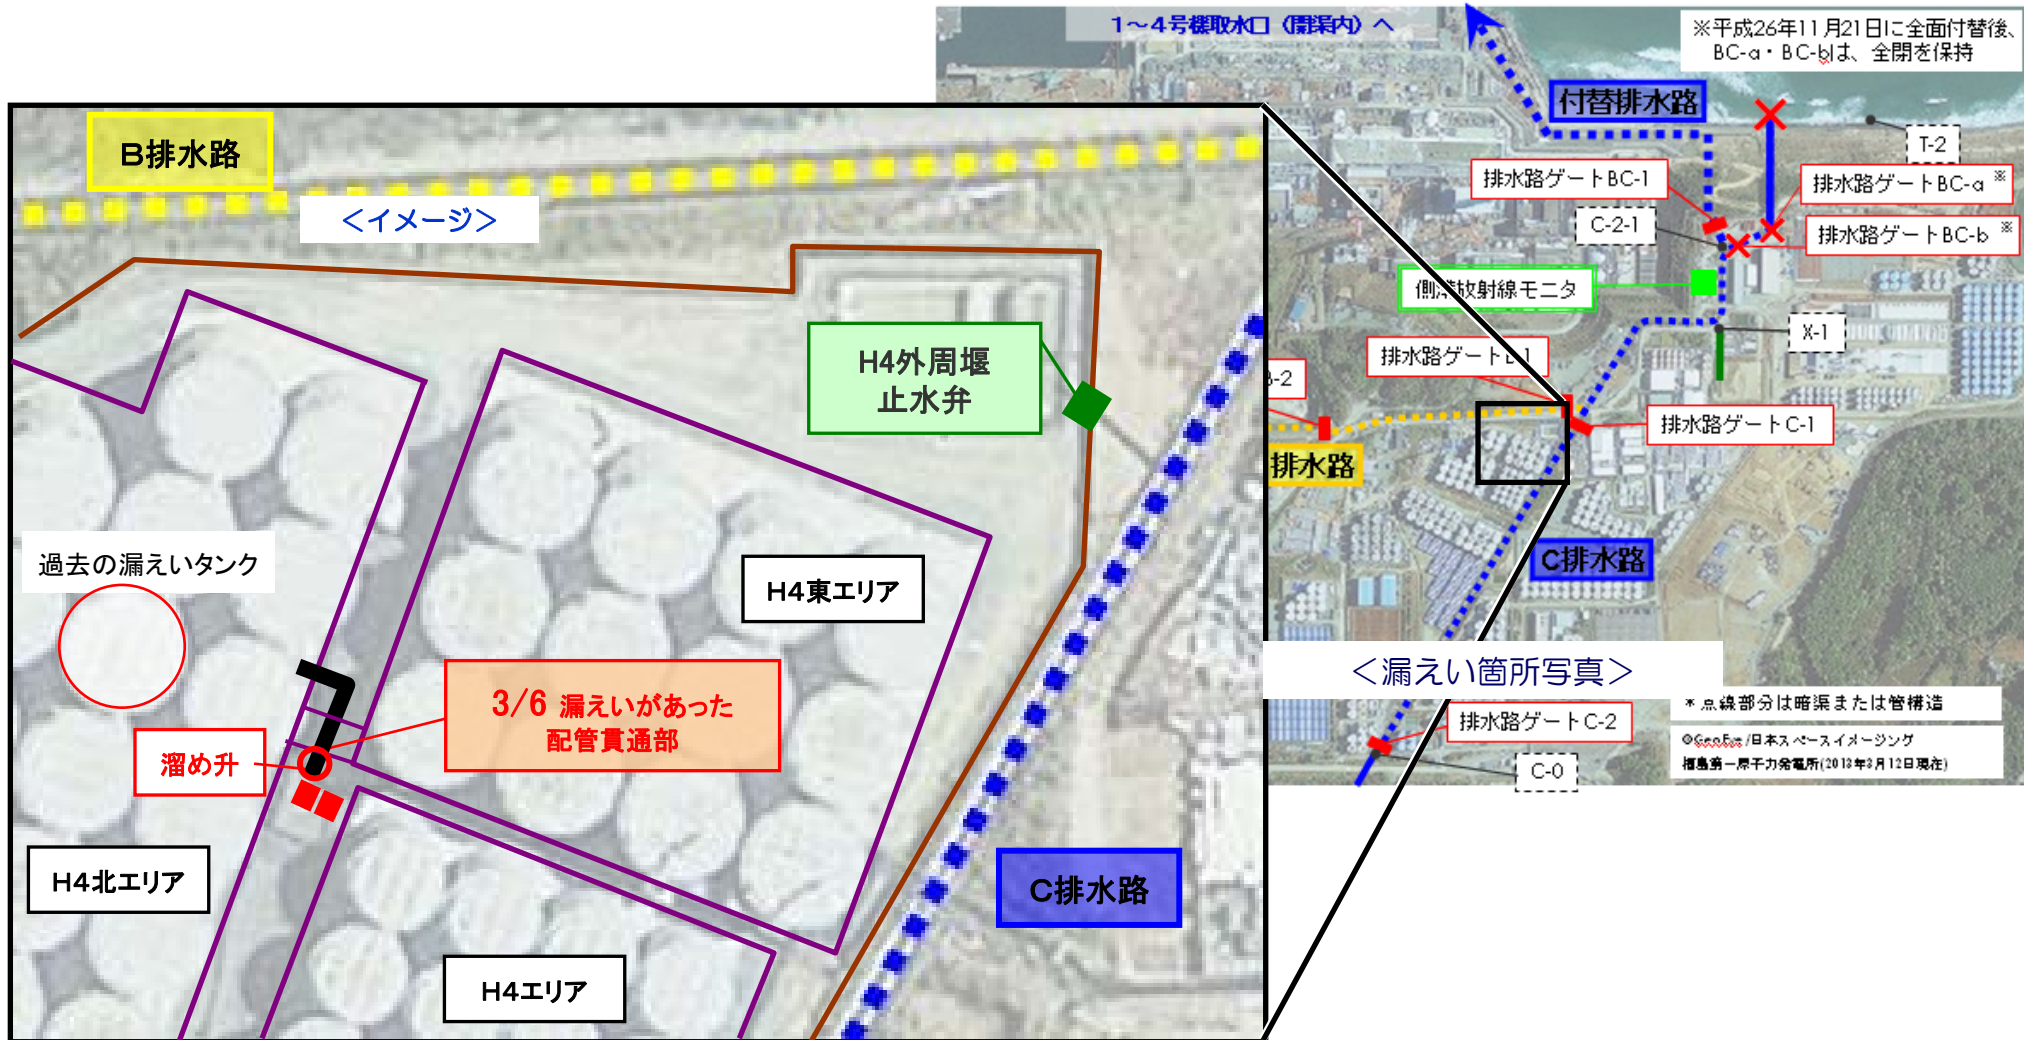
【参考】現場状況

- H4外周堰内ピットの溜まり水で汚染水（全β 1,900Bq/L）が発見されたことを受け、3月6日に当社社員がH4エリアの調査を実施。
- 3月6日午前9時頃、H4東エリア内周堰（北西部）の配管貫通部から堰内に溜まり水がにじんでいることを確認。
- にじみ箇所の調査のため、配管保温材を取り外したところ、堰内溜まり水が鉛筆芯1本程度の量に増加。
- パワープロベスターによる内周堰内水を回収するとともに、コーキング剤による止水処置を実施し、10時18分頃、漏えいが停止したことを確認。

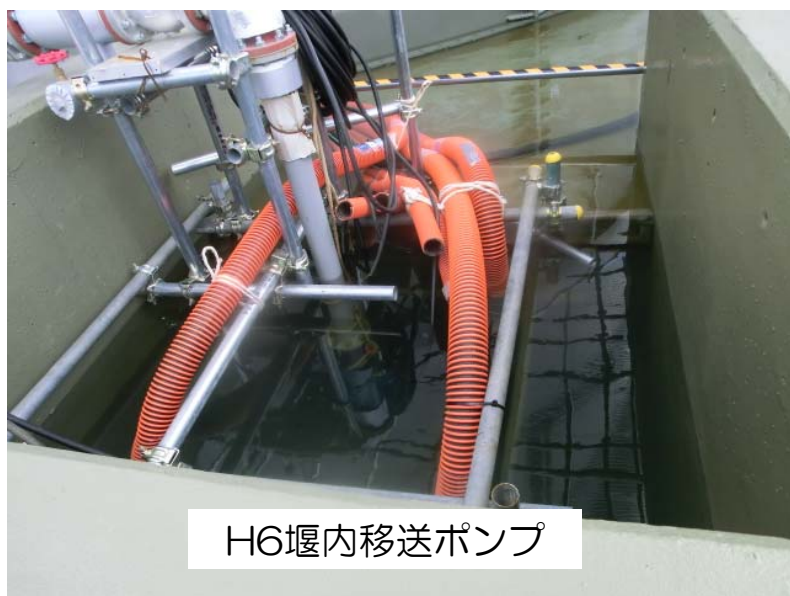
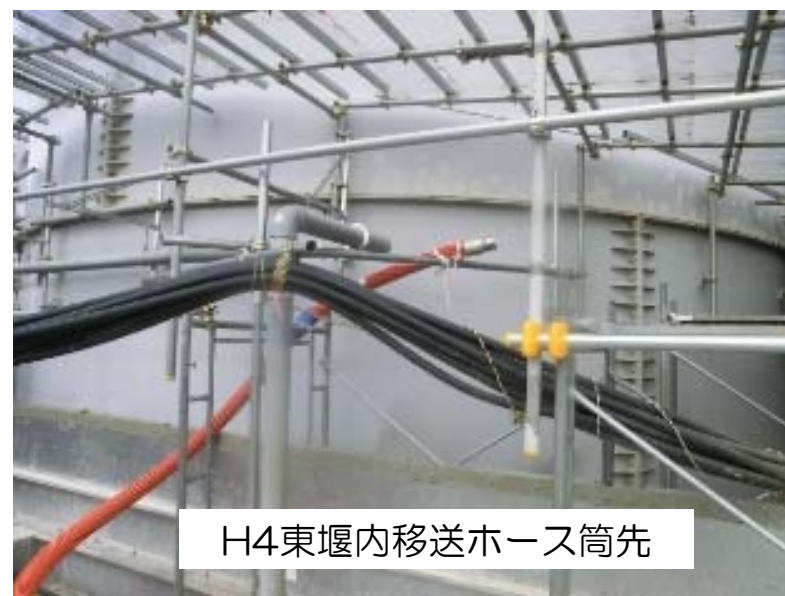
【参考】H4東の堰内水位上昇について

堰内水位		堰内面積	堰内雨水増減
	3/5 17時頃	3/6 9時頃		
H4東堰	約17cm	約27cm	約1,000m ²	+100m ³
H6堰	約16cm	約9cm	約2,000m ²	▲140m ³

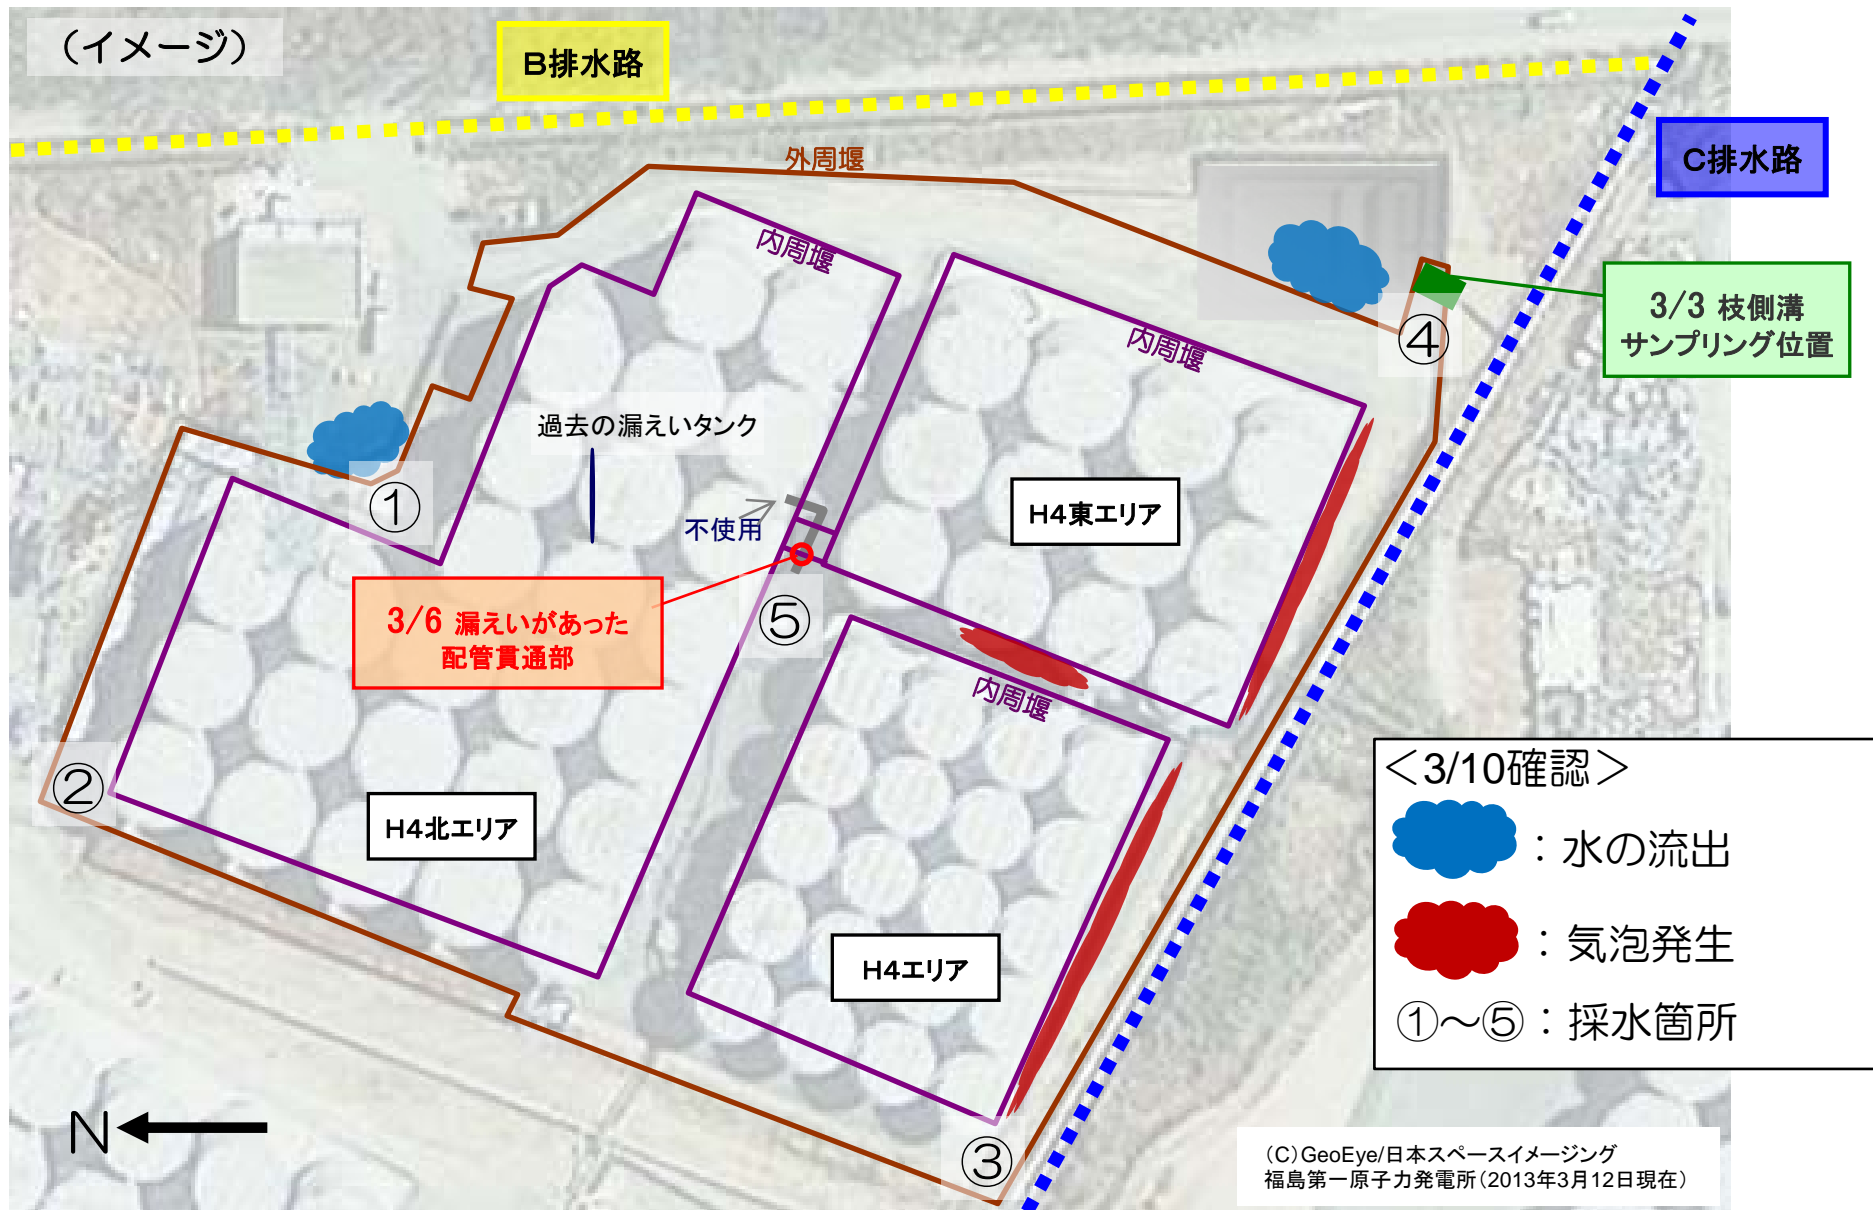
2-2. 現場状況

6:24頃 当社社員のパトロールにおいて、H4・H4北・H4東エリア内周堰外側の外周堰に溜まった雨水の水位が低下していることを確認。

10:25～14:52 当該外周堰内雨水は、H4北内周堰内へ移送を実施。
移送完了後、外周堰とアスファルトの継ぎ目からの水の流出、および内周堰と外周堰の間に設置されている側溝と基礎部の継ぎ目からの気泡が止まったことを確認。

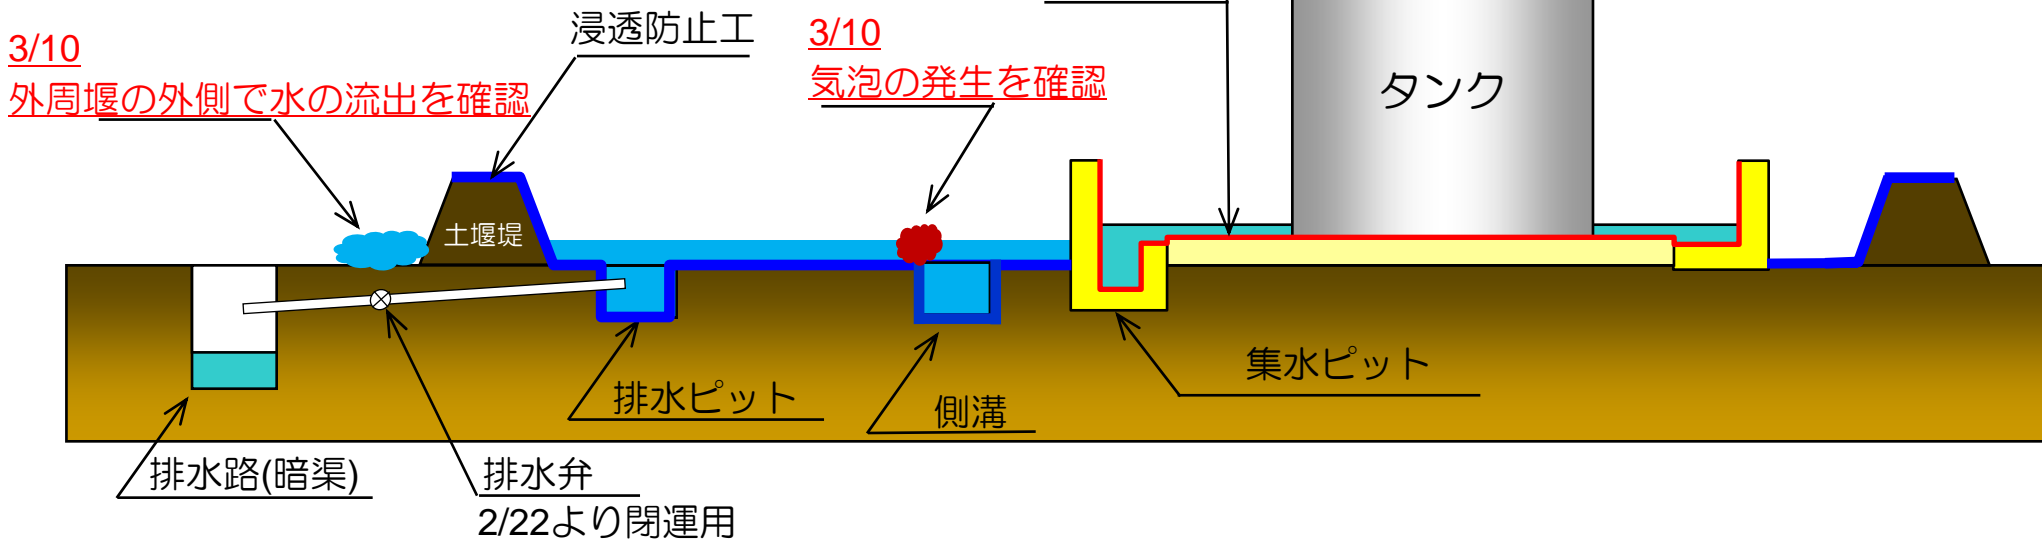
<断面図>

- H4東エリアの東側およびH4北エリアの北側外周堰とアスファルトの継ぎ目より水が流出していること、また、内周堰と外周堰の間に設置されている側溝と基礎部の継ぎ目より気泡が出ていることを確認。
- 現場確認の結果、当該外周堰周辺にあるB排水路およびC排水路は暗渠化されていること、また、暗渠化されていない無線局舎付近の枝排水路への流れ込みがないことから、当該外周堰付近の地面に浸透したものの、海への流出はないものと判断。
- 当該堰内雨水の流出量は、降雨量および当該外周堰に流入した雨水の総量(約 915m^3)から移送量(約 168m^3)を引いて、約 747m^3 と推定。

- 応急処置として、気泡発生部のシーリング塗布等を実施中。
- 現在、H4タンクエリアの外周堰内外の線量測定、土壌分析等を実施中。
- その結果を踏まえて原因究明及び対策を実施する。
