H4 タンクエリア内周堰からの堰内雨水漏えいの原因と対策について

2015年4月13日

東京電力株式会社

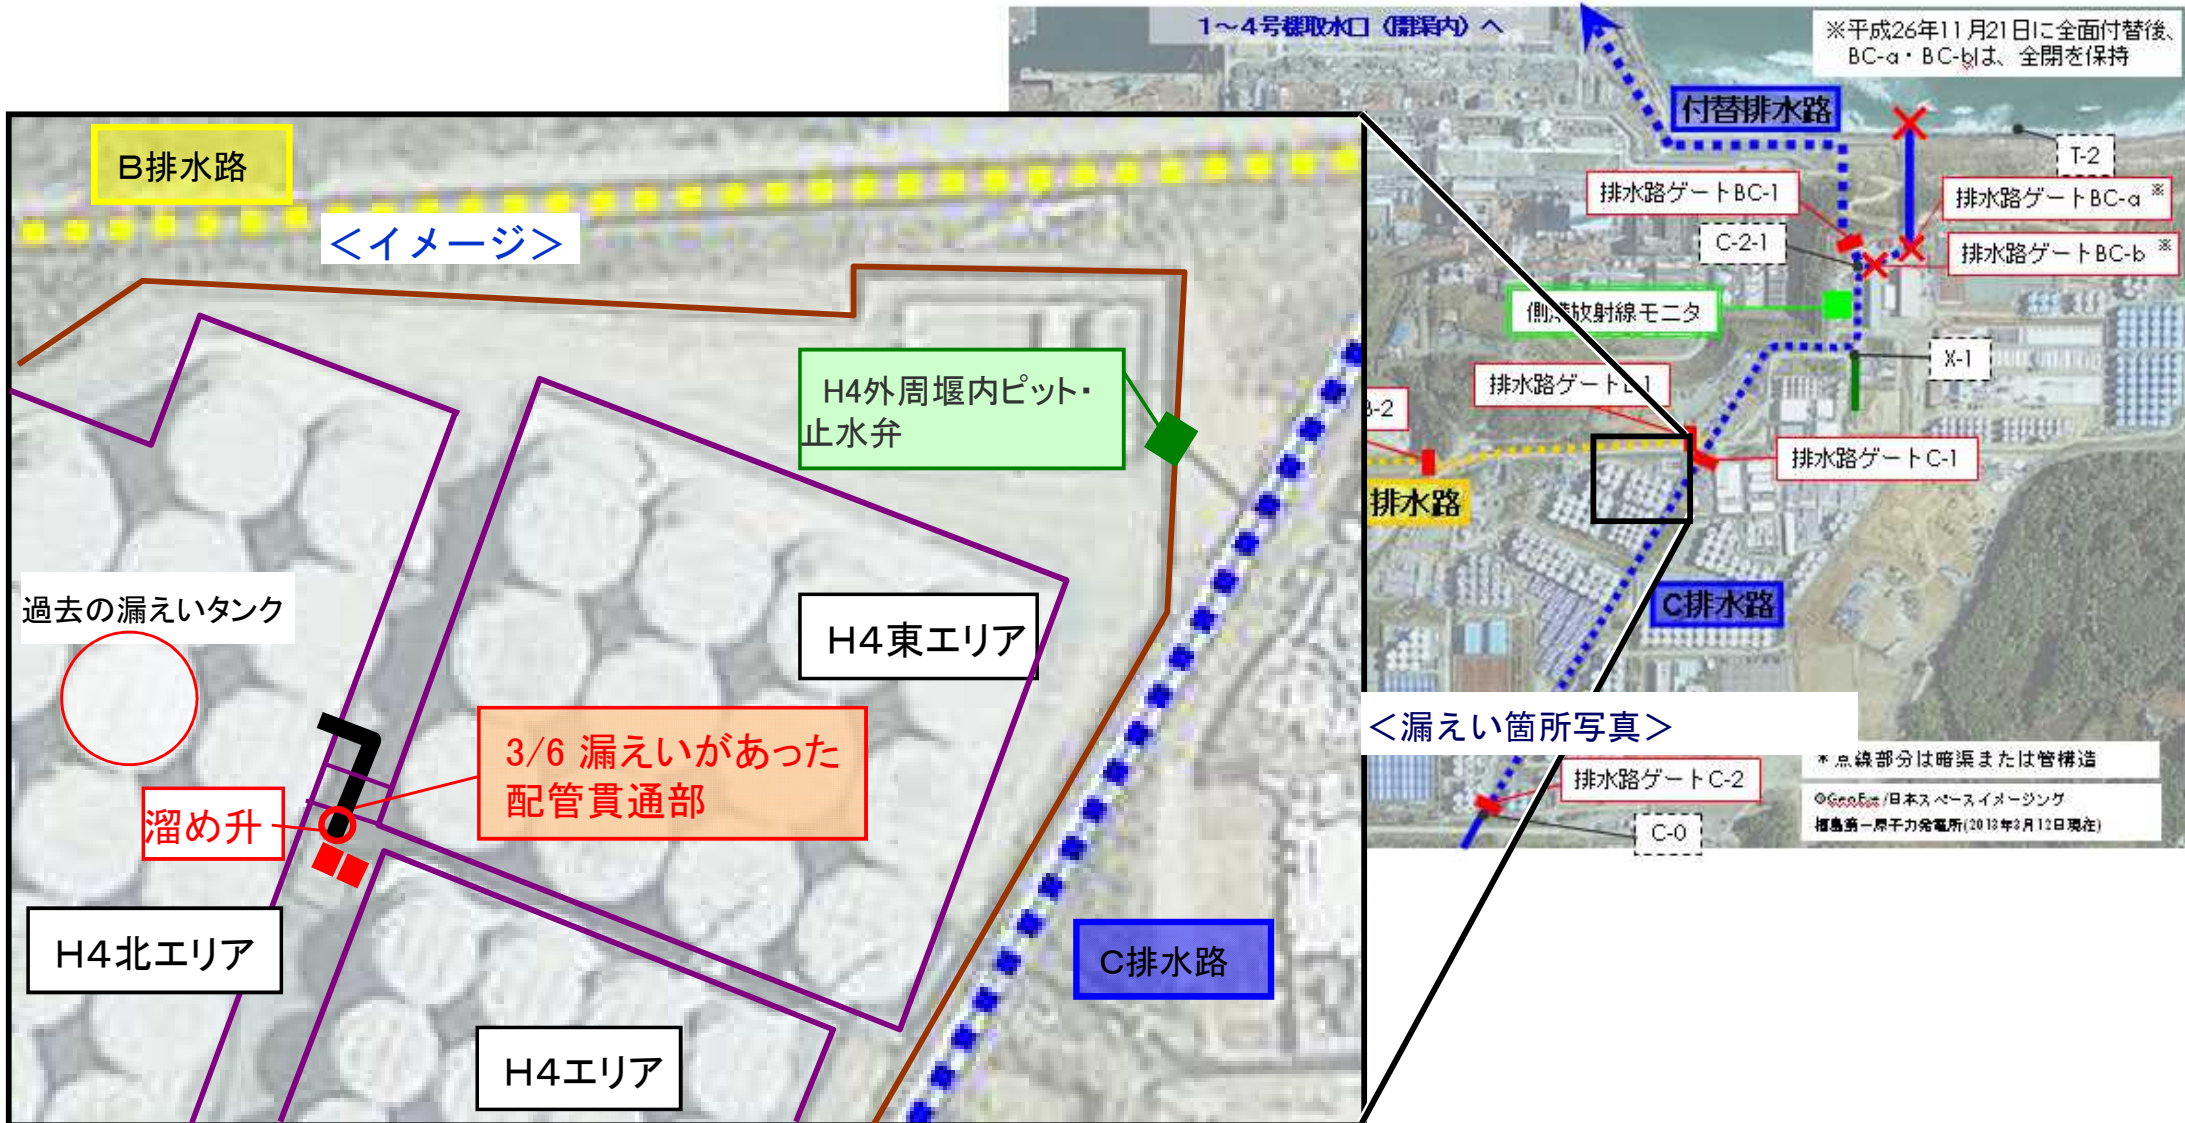
【参考】現場状況

- 3月6日午前9時頃、H4東エリア内周堰（北西部）の配管貫通部から堰内の溜まり水がにじんでいることを当社社員が確認。
- にじみ箇所の調査のため、配管保温材を取り外したところ、配管貫通部からのにじみが鉛筆芯1本程度の量に増加。
- パワープロベスターによる内周堰内水を回収するとともに、コーキング剤による止水処置を実施し、10時18分頃、漏えいが停止したことを確認。

- 漏えい量 : 最大約25 L
- 漏えい水 : H4東内周堰内に溜まった雨水
- 漏えい範囲 : 隣接する溜め升 (内空約50cm×内空約50cm×水深約10cm) まで
 - ※ 漏えい水は上記エリアに留まっており、海洋への流出はない (更に漏えい発生時には外周堰止水弁も閉としていた)
- 漏えい水の分析結果 (2015年3月5日 採取・分析)

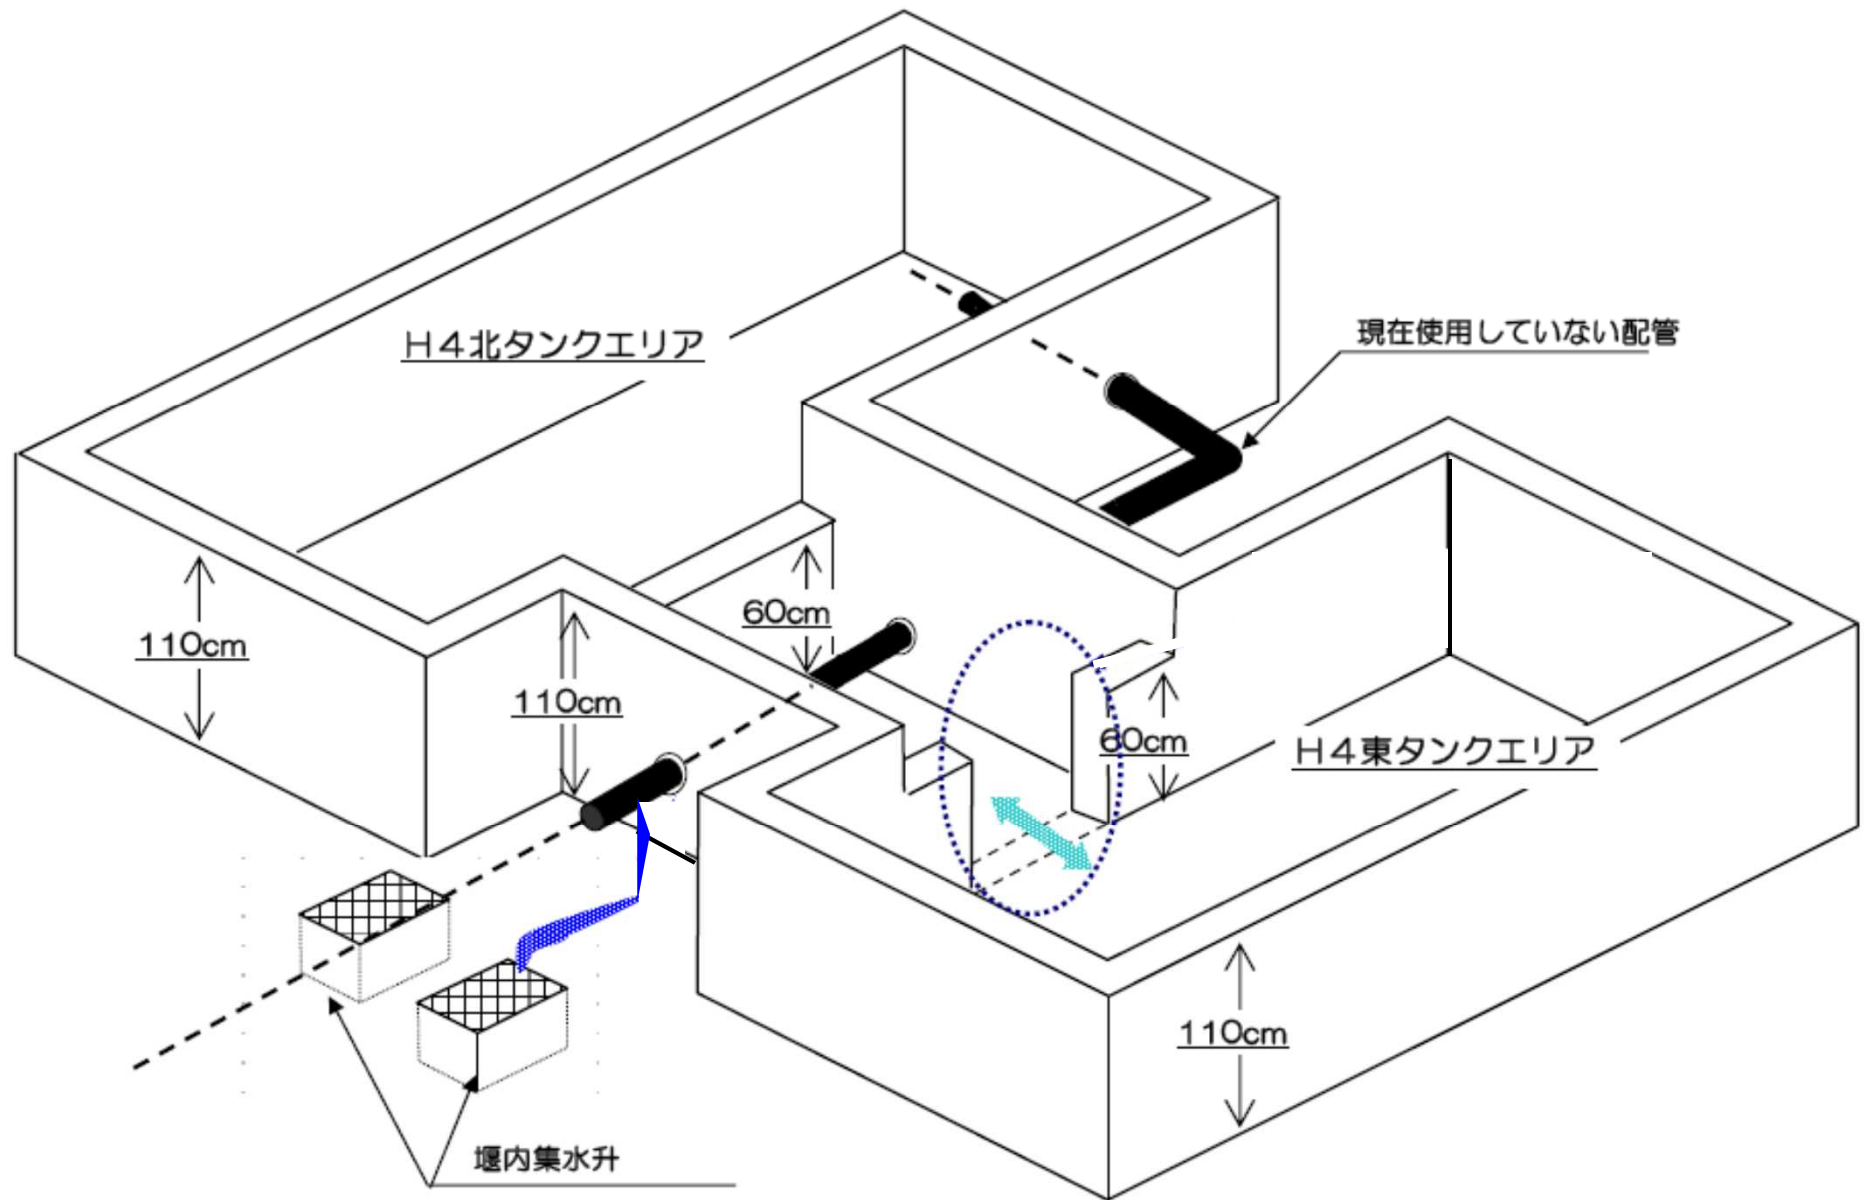
【参考】配管貫通部

- H4堰内を貫通している配管は、下部半面に鉄板が巻き付いた構造となっていたため、配管と鉄板の間に堰内水がしみこみ、その隙間を通過して漏えいが発生したと考えられる。
- 堰内水が隙間を通過して漏えいにまで至った原因としては、3月5日に実施したH6堰内雨水のH4東堰内への移送業務において、移送完了後の停止確認が不十分であったため、サイフォン効果によりH6堰内雨水の移送が継続されてしまい、H4東堰内の水位が通常運用値を超える27cmまで上昇したためと考えられる。

- 堰内雨水の移送設備に弁を設置し、移送業務の終了にあたっては、サイフォン効果により移送が継続されていないことを確認する。（当該箇所は3/11 弁設置済み。また類似箇所についても弁設置済み）
- 配管下部に鉄板が巻き付けた構造の配管が堰を通過する構造が確認された場合は、鉄板の貫通部両端を切断し、止水を再施工する。（現時点で類似箇所は確認されていない。5月末完了を目途で調査を実施中）

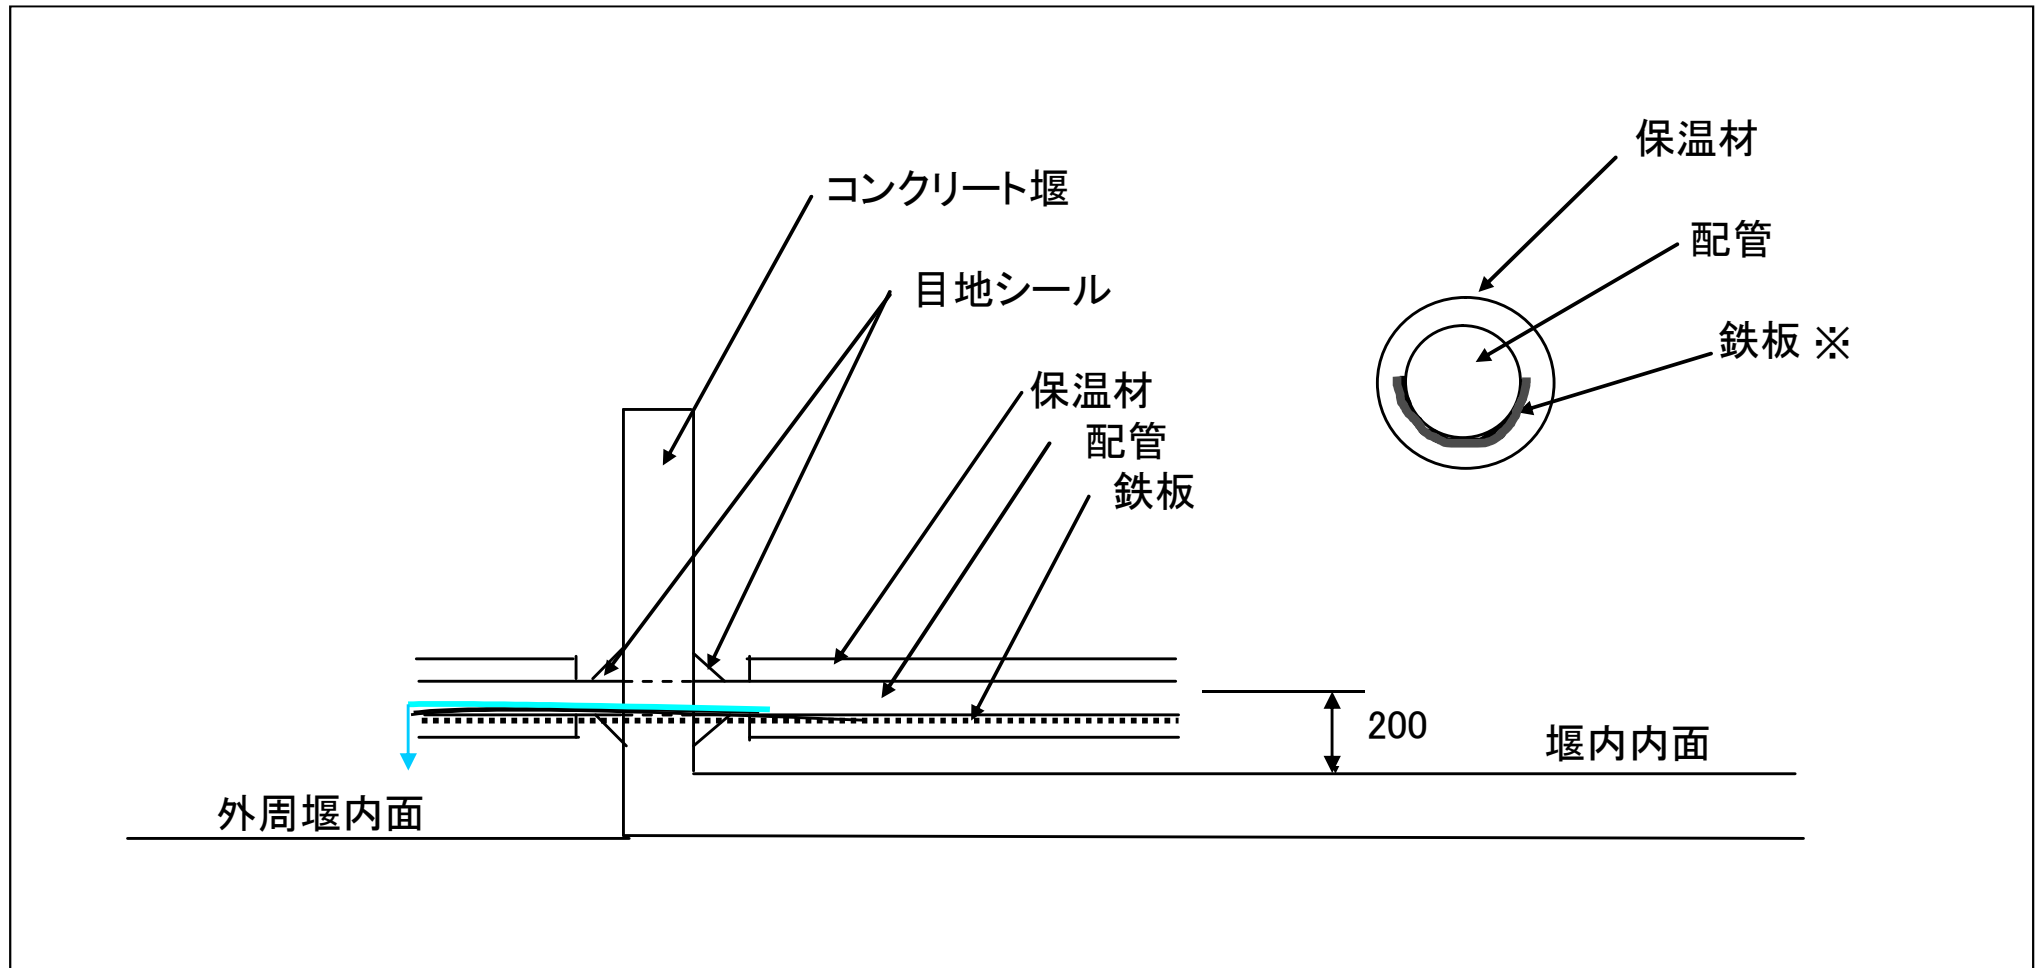
【参考】 堰内貫通部の処理状況について

※ 鉄板は、昔汚染水移送をホースで実施していた頃、草（チガヤ）によるホース損傷・漏えい対策として施工していたもの。PE管化により不要となったが、名残で鉄板を設置しているところがあった。
