H4タンクエリア外周堰の雨水水位低下 の原因と対策について

2015年4月13日

東京電力株式会社

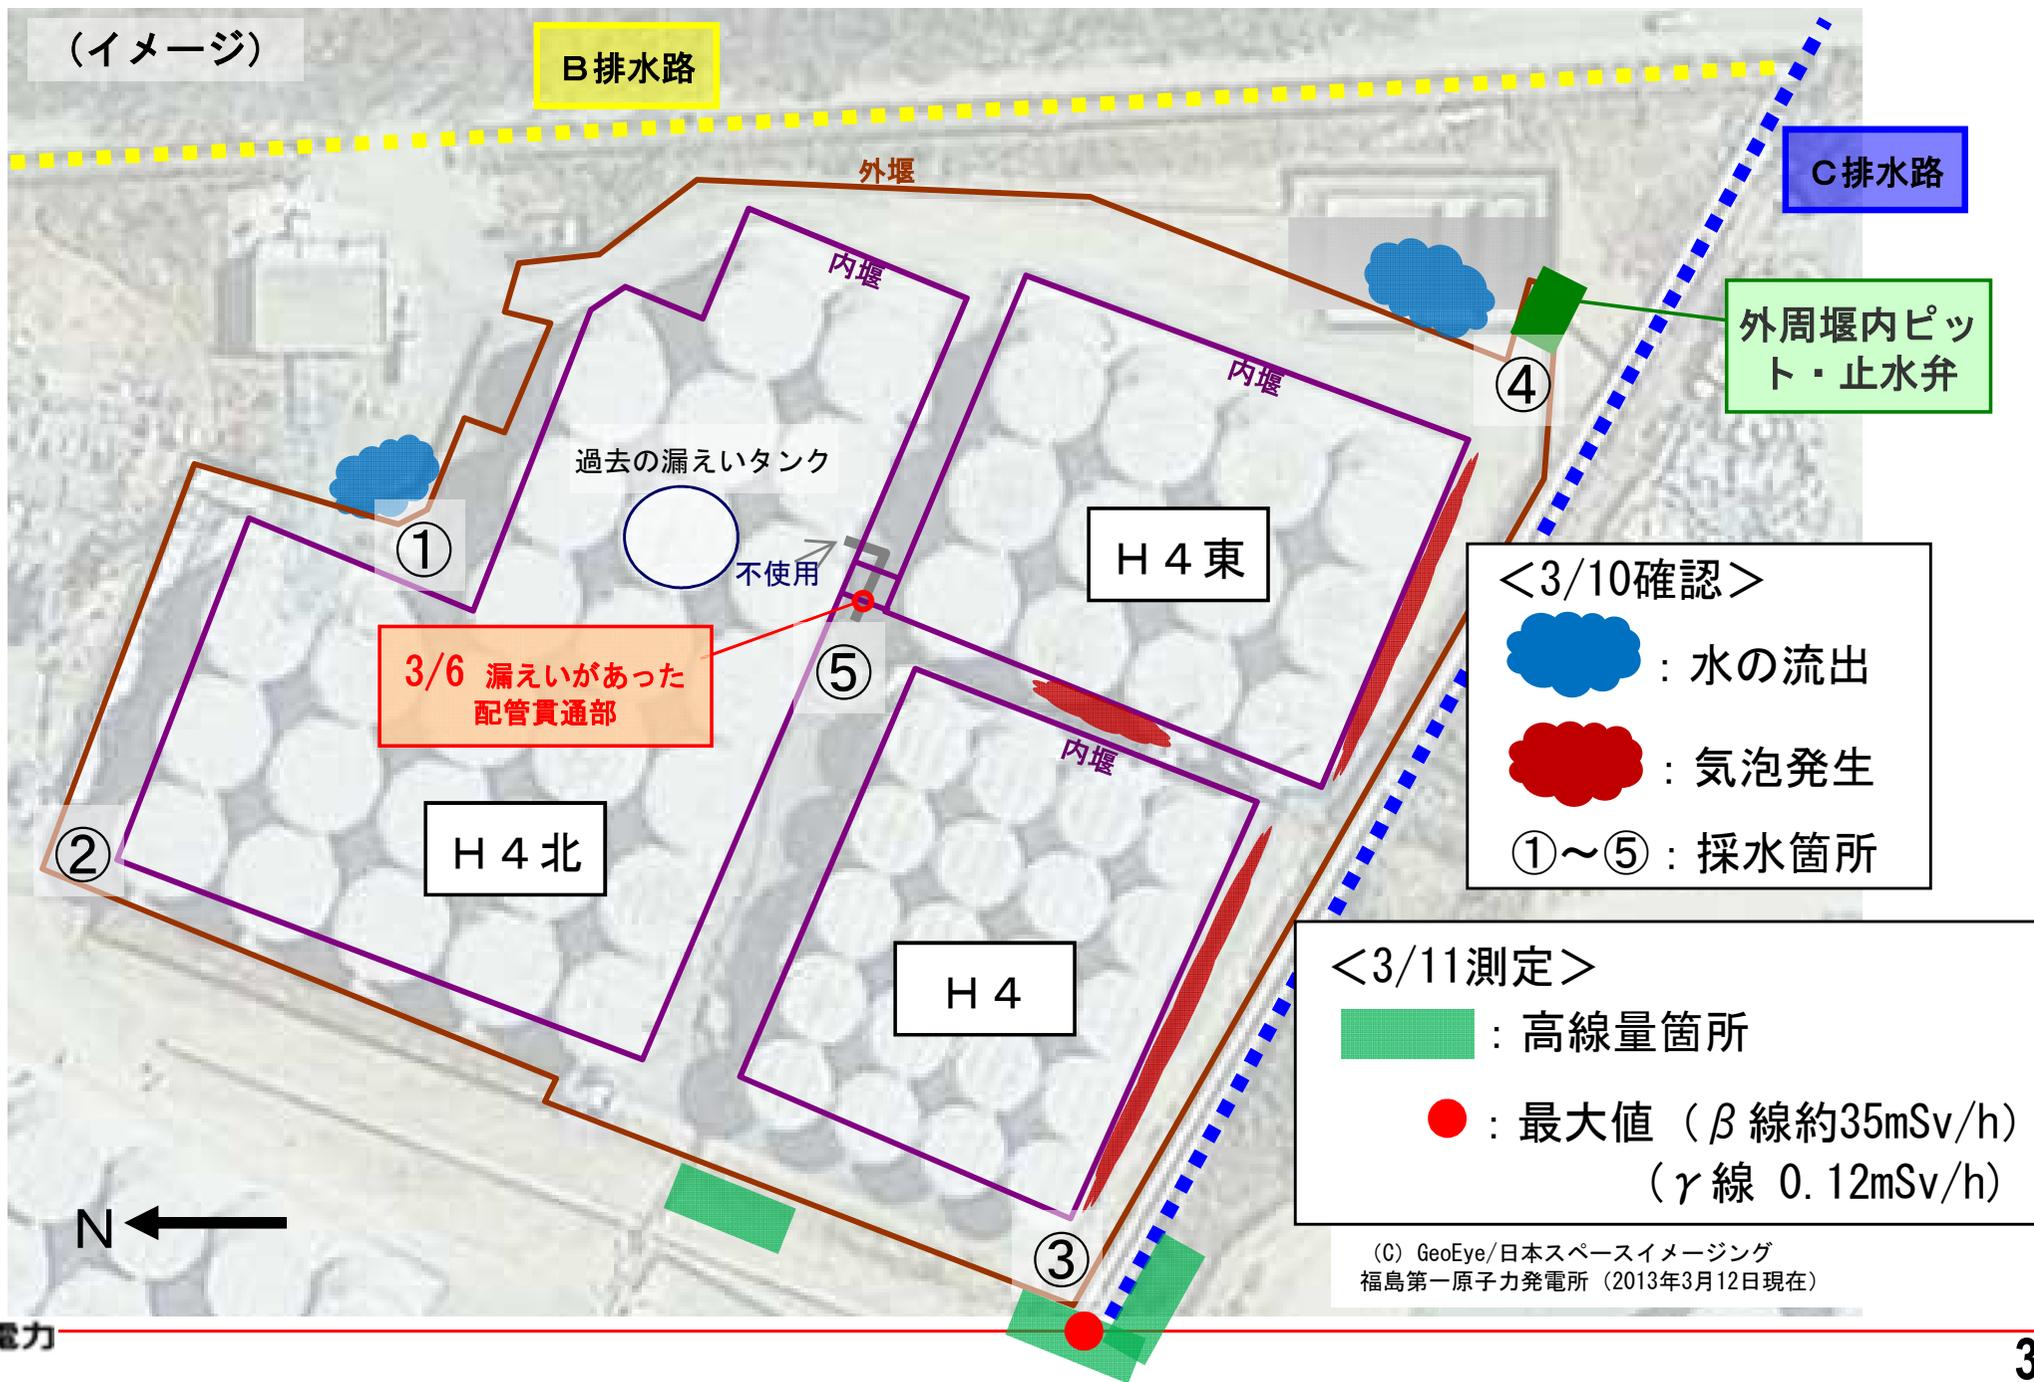
【参考】現場状況

- 2015年3月9日22時30分頃、H4エリア外周堰内水位が降雨により約15cmとなっていることを確認。
- 現場にて水位を確認したところ、3月10日6時24分頃、水位が約10cmに低下していることを確認。
- 周辺の状況を確認した結果、H4東エリアおよびH4北エリアの東側外周堰から水が流出していること、また、内周堰と外周堰の間に設置されている側溝と基礎部の継ぎ目から気泡が出ていることを確認。
- 3月10日10時25分頃から外周堰内の溜まり水を水中ポンプや吸引車にてH4北内周堰内に移送を開始し、14時52分頃に溜まり水がなくなったことから水移送を終了。水の流出および気泡の発生が止まったことを確認

※採水場所の数字は【次頁 1. 概要(参考：現場状況)】を参照。なお、表のNDは検出限界値未満を意味する。

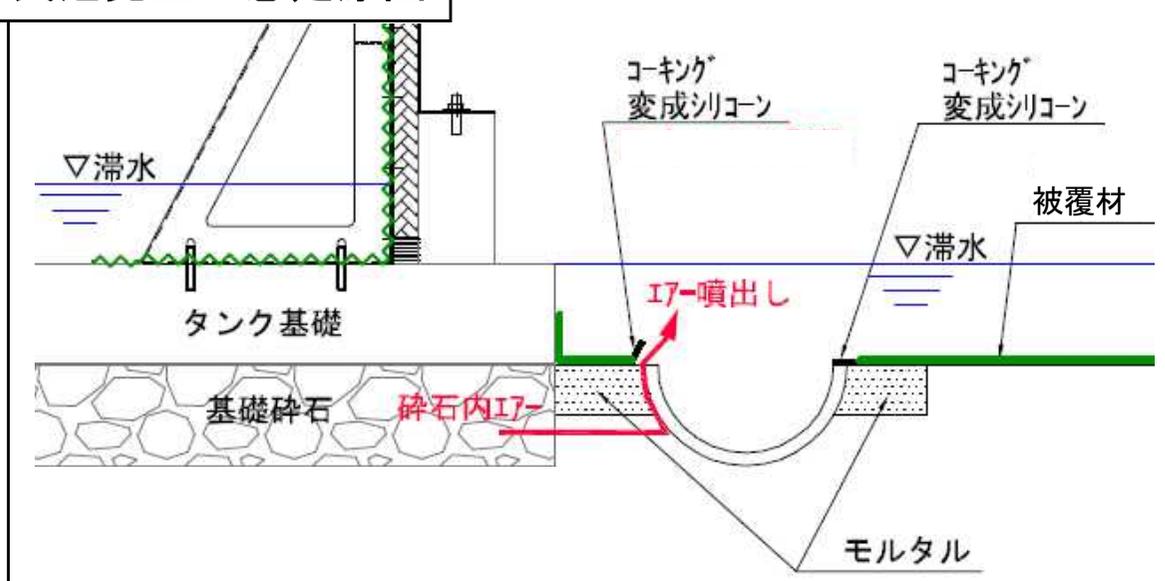
気泡発生の想定原因

- H 4 北の東側の土堰堤からの漏えい箇所では、土堰堤の被覆材の一部剥がれが認められた。
- H 4 の南側の側溝脇等においては、側溝と周辺のモルタルとの間等に隙間が生じており、その隙間から地中に浸透していると想定される。
- なお、側溝脇等からの気泡発生については、隙間からタンク基礎下の碎石等に溜まっている空気が出てきたものと推察される。

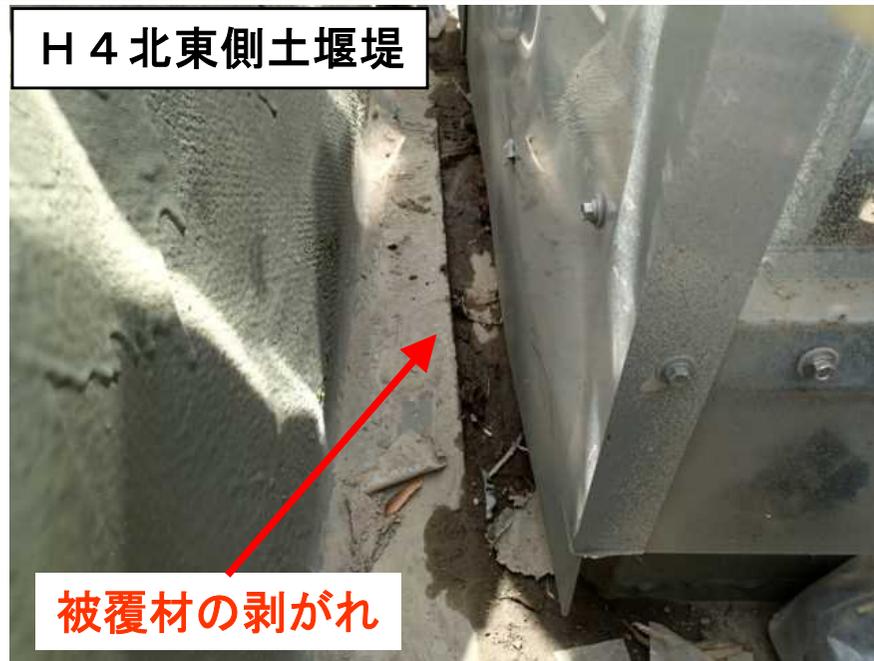
H 4 北東側土堰堤

被覆材の剥がれ

再被覆（3/14）

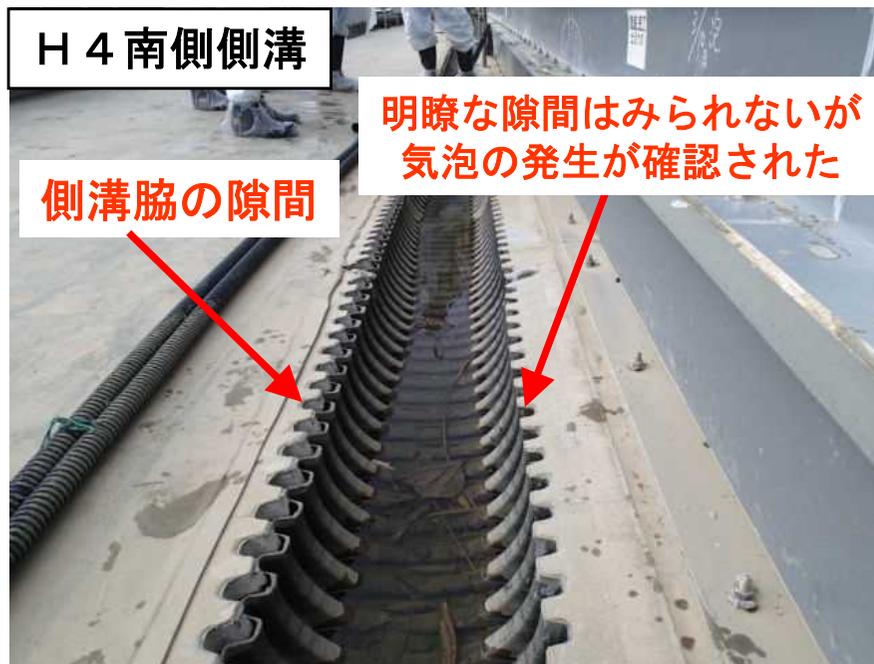
H 4 南側側溝

明瞭な隙間はみられないが気泡の発生が確認された

側溝脇の隙間

隙間充填（3/14～3/17）

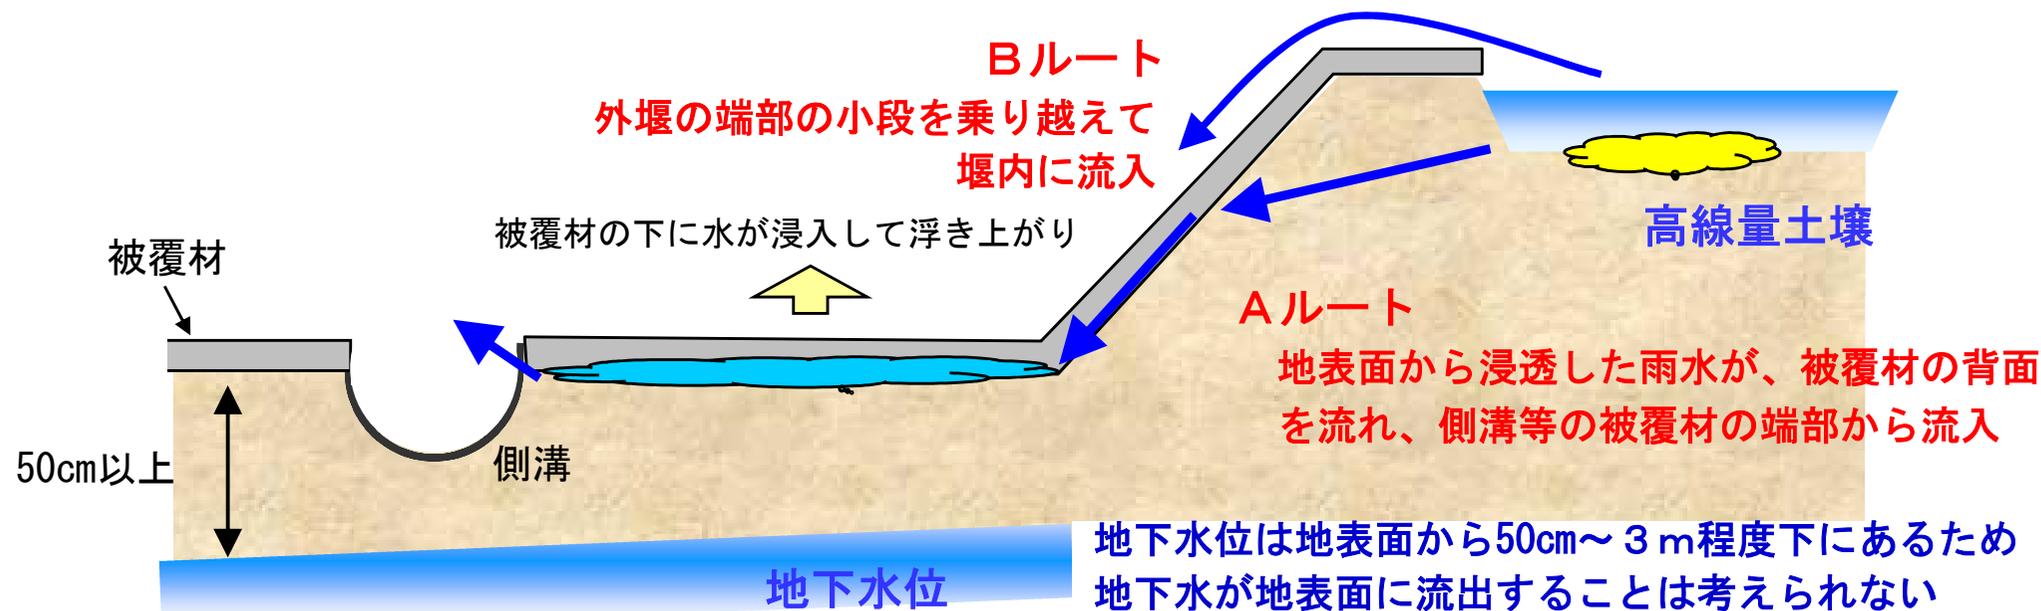
箇所③の全β放射能（8,300Bq/L）が高い理由

- H4エリア外周堰の西側高台において、高線量の土壌が2箇所に分布することを確認。当該箇所は、平成24年3月に濃縮水移送配管からの漏えいが発生した箇所である。
- 降雨時に汚染土壌に接した雨水が、以下のルートで堰内に流入して堰内水の汚染を発生した可能性が高い。なお、3月5日にH4外周堰内ピットで1,900Bq/Lが確認された原因も、前日の降雨の関係から同様と考えられる。
 - A. 地表面から浸透した雨水が、外周堰内の被覆材の背面に流れ、側溝等の被覆端部から堰内に流入
 - B. 外周堰の端部の小段を乗り越えて、堰内に流入
- また、箇所①（1,900Bq/L）および箇所②（1,500Bq/L）も、それぞれ平成25年8月のH4タンク漏えい、平成24年3月の濃縮水移送配管漏えい時の汚染箇所である。

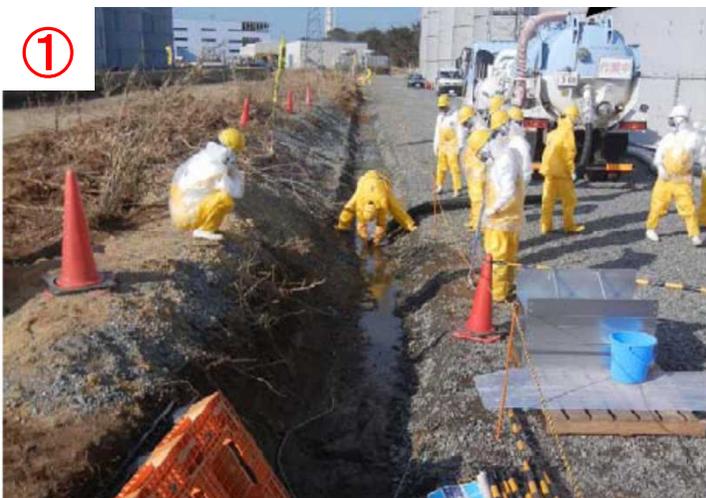
①

漏えい水回収後

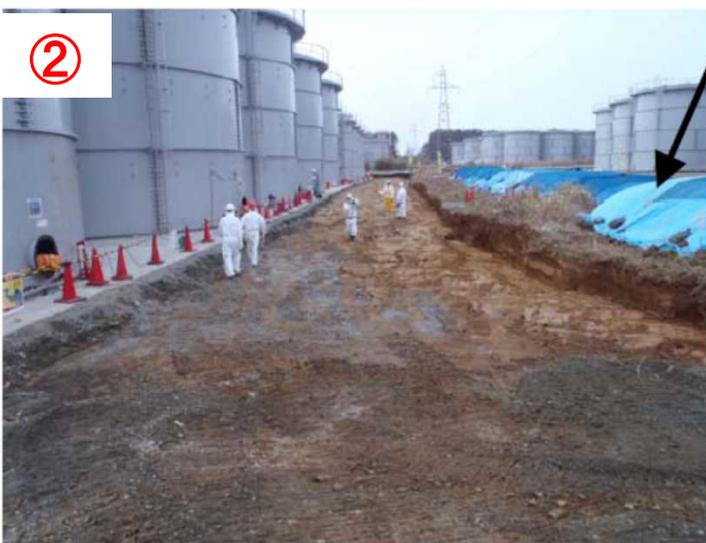
②

汚染土除去後

汚染土

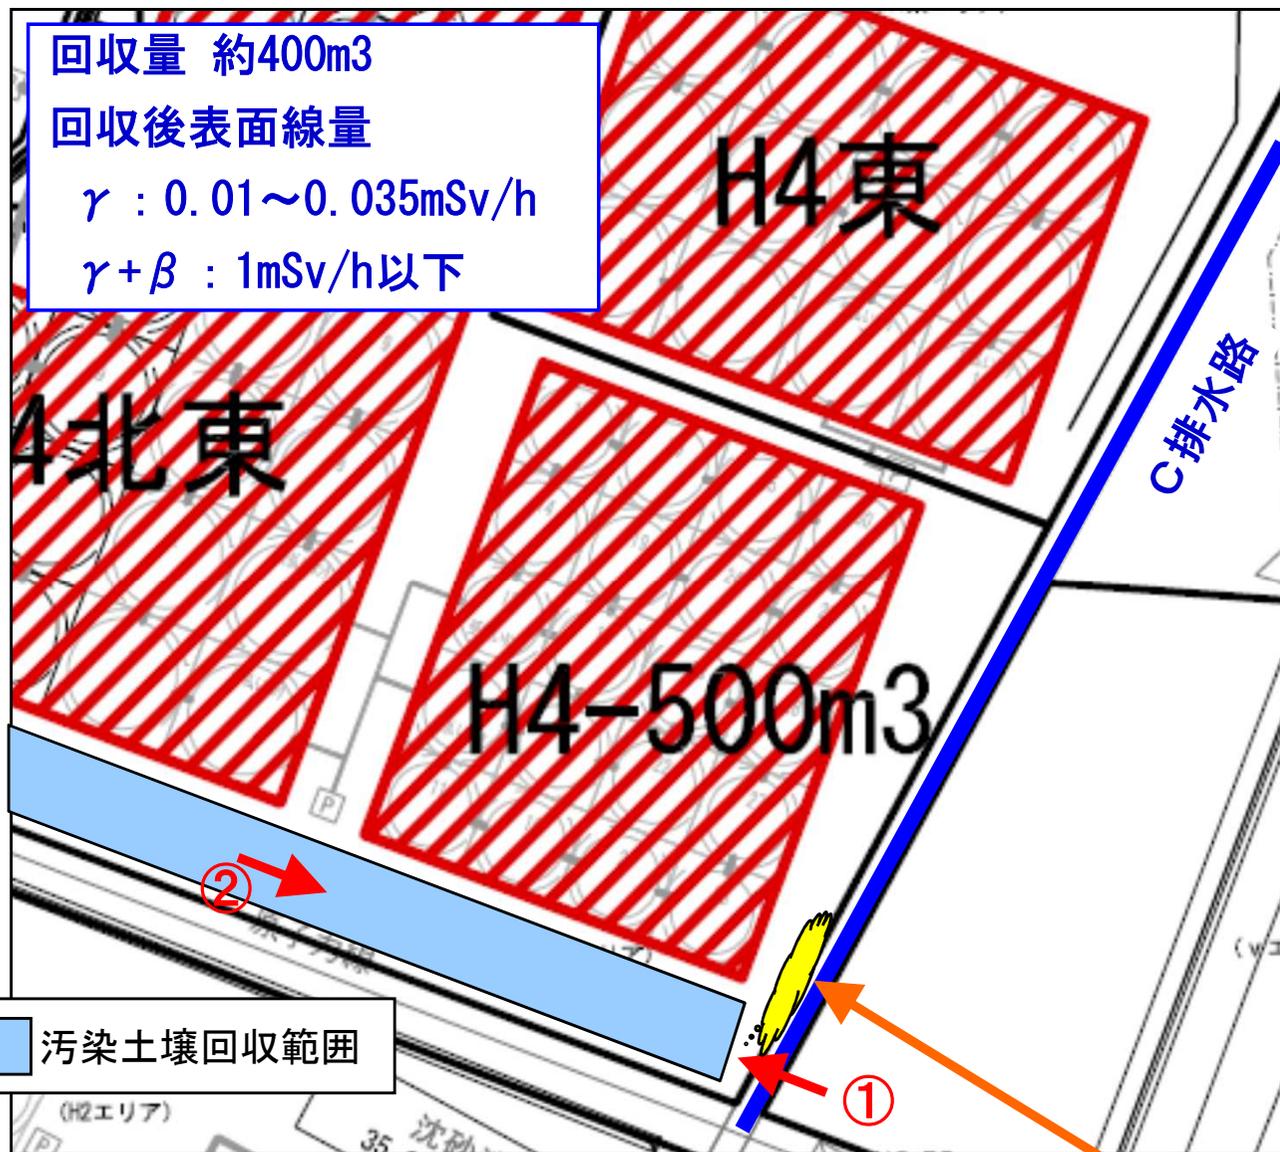
当時排水路は開渠であり、排水路への影響を踏まえ、近傍の土壌を十分に回収できていなかった可能性

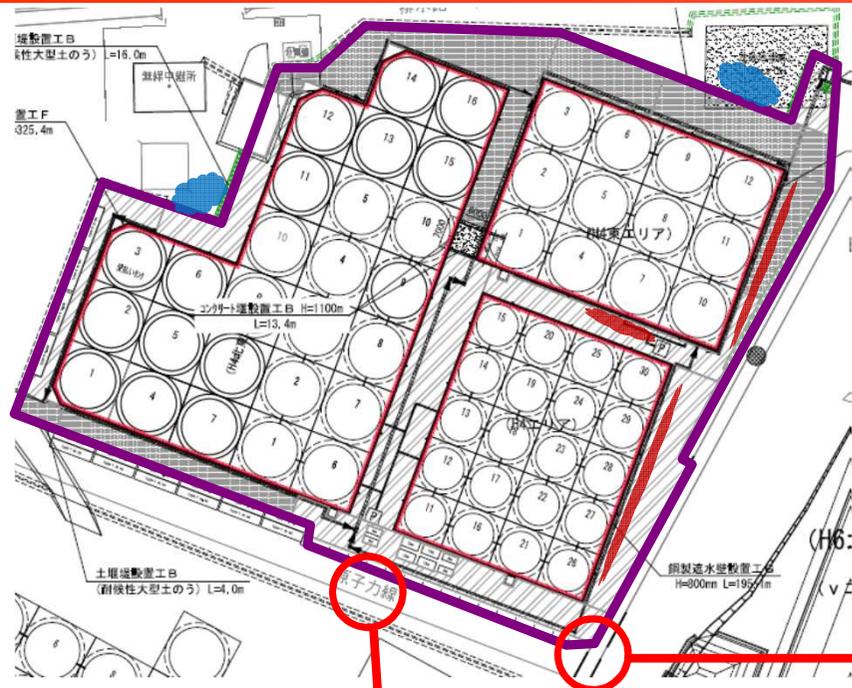
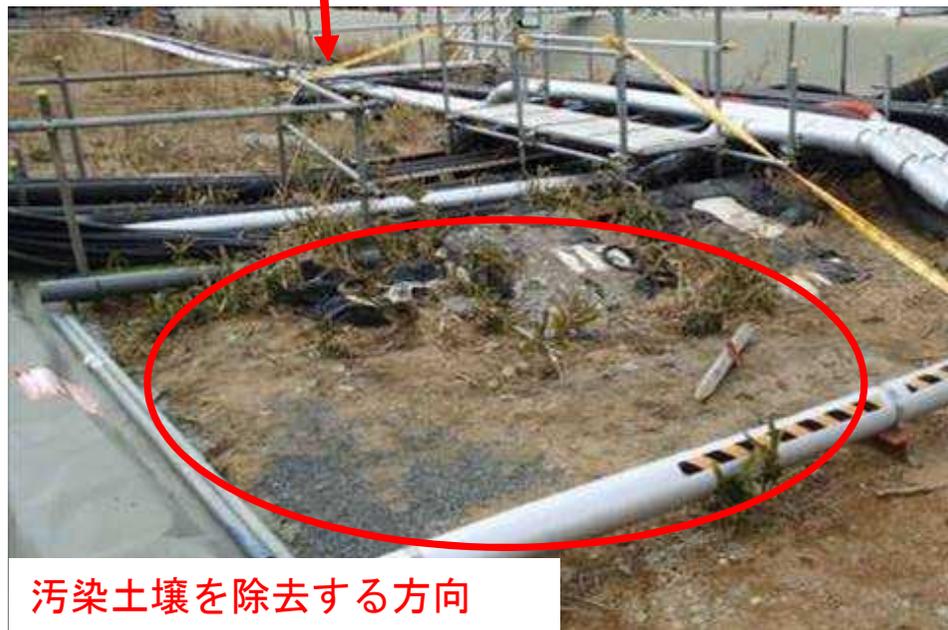
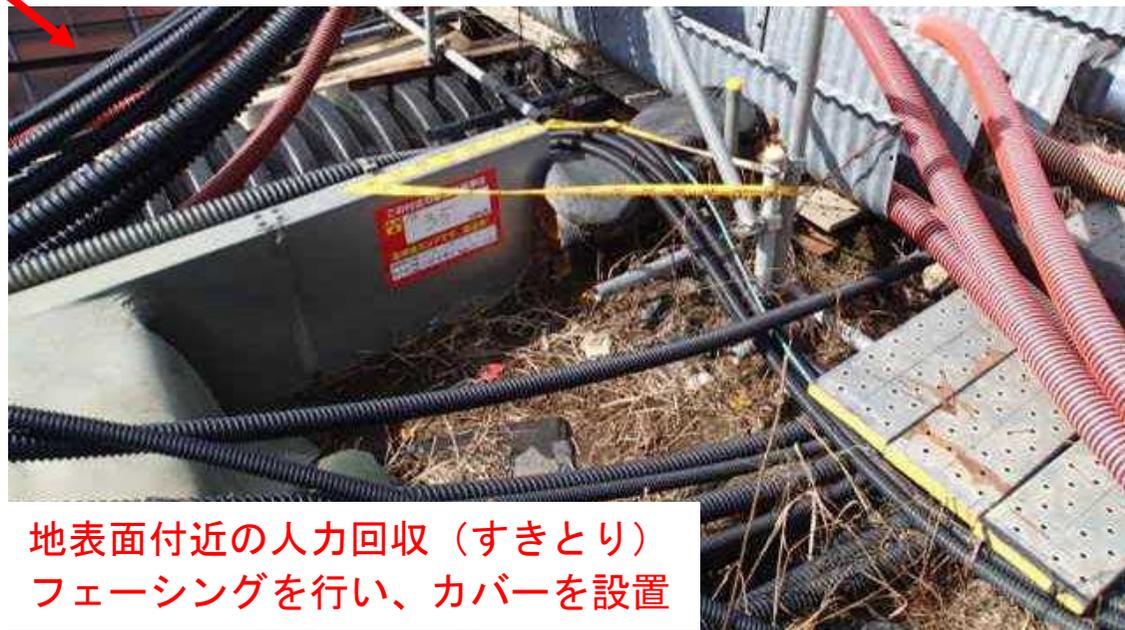
汚染土壌を除去する方向

- 汚染した土壌については、現場状況を踏まえて可能な限り回収するが、外周堰外の南西部はケーブル、配管の支障物等のために回収が難しく、全体的にはタンクリプレース時に実施。
- 南西部の高線量箇所は、周辺より低いため、雨水が溜まらないようにカバーを設置。
- 現在、西側中央部の汚染土壌の人力回収を実施中。南西角部は、草刈り、ケーブル移設実施中。

地表面付近の人力回収（すきとり）
フェーシングを行い、カバーを設置
