福島第一原子力発電所 1号機 バルーンズれ状況及び今後のスケジュールについて

2015年6月22日

東京電力株式会社

バルーンずれ事象の概要

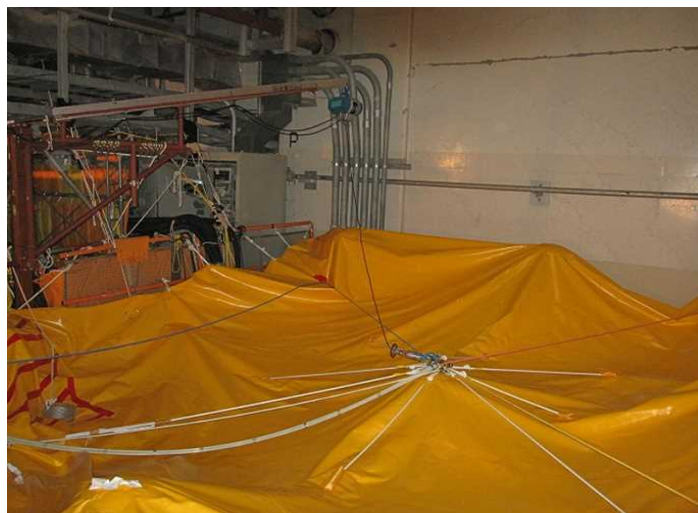
2014年6月の設置状況

原子炉建屋3階機器ハッチ開口部に設置（2014年6月）したバルーンについて、作業員が当該建屋1階開口部下部より見上げたところ、南側に開口があるように見えるとの連絡を受け（2015年5月21日）、当社監理員が監視用に設置したカメラで確認したところ、バルーンが所定の位置に設置されていないことを確認した。

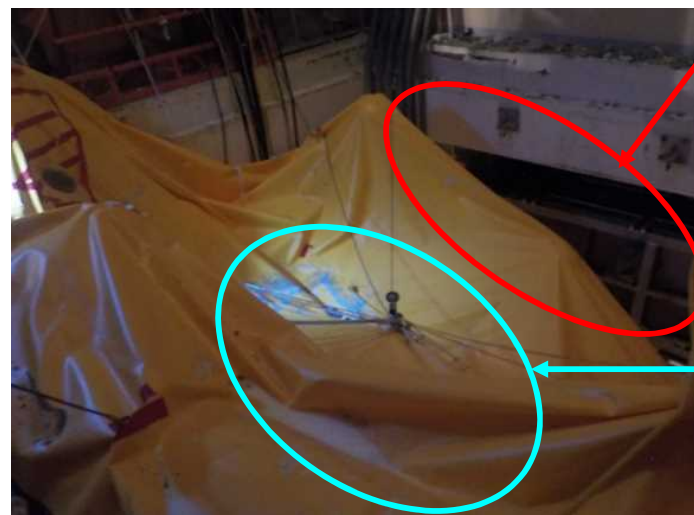
現在のずれている状況
(2015年5月21日撮影)

その後、ただちに現場に出向き確認したところ、南側の一部がずれていることを確認した。

バルーンのずれ

飛散防止剤の溜まり状況

- ✓ バルーンの有無にかかわらず十分低い放出量であることから、設置後のズレ等のリスクをも考慮しバルーンの復旧は行わないものの、大物搬入口横扉からの風の流入を抑制するための対策を講じることで放出抑制を図る
- ✓ バルーンによる放出抑制効果を見込まず、最新の放射性物質濃度など放出量評価条件を見直した上で実施計画の変更認可申請を行う

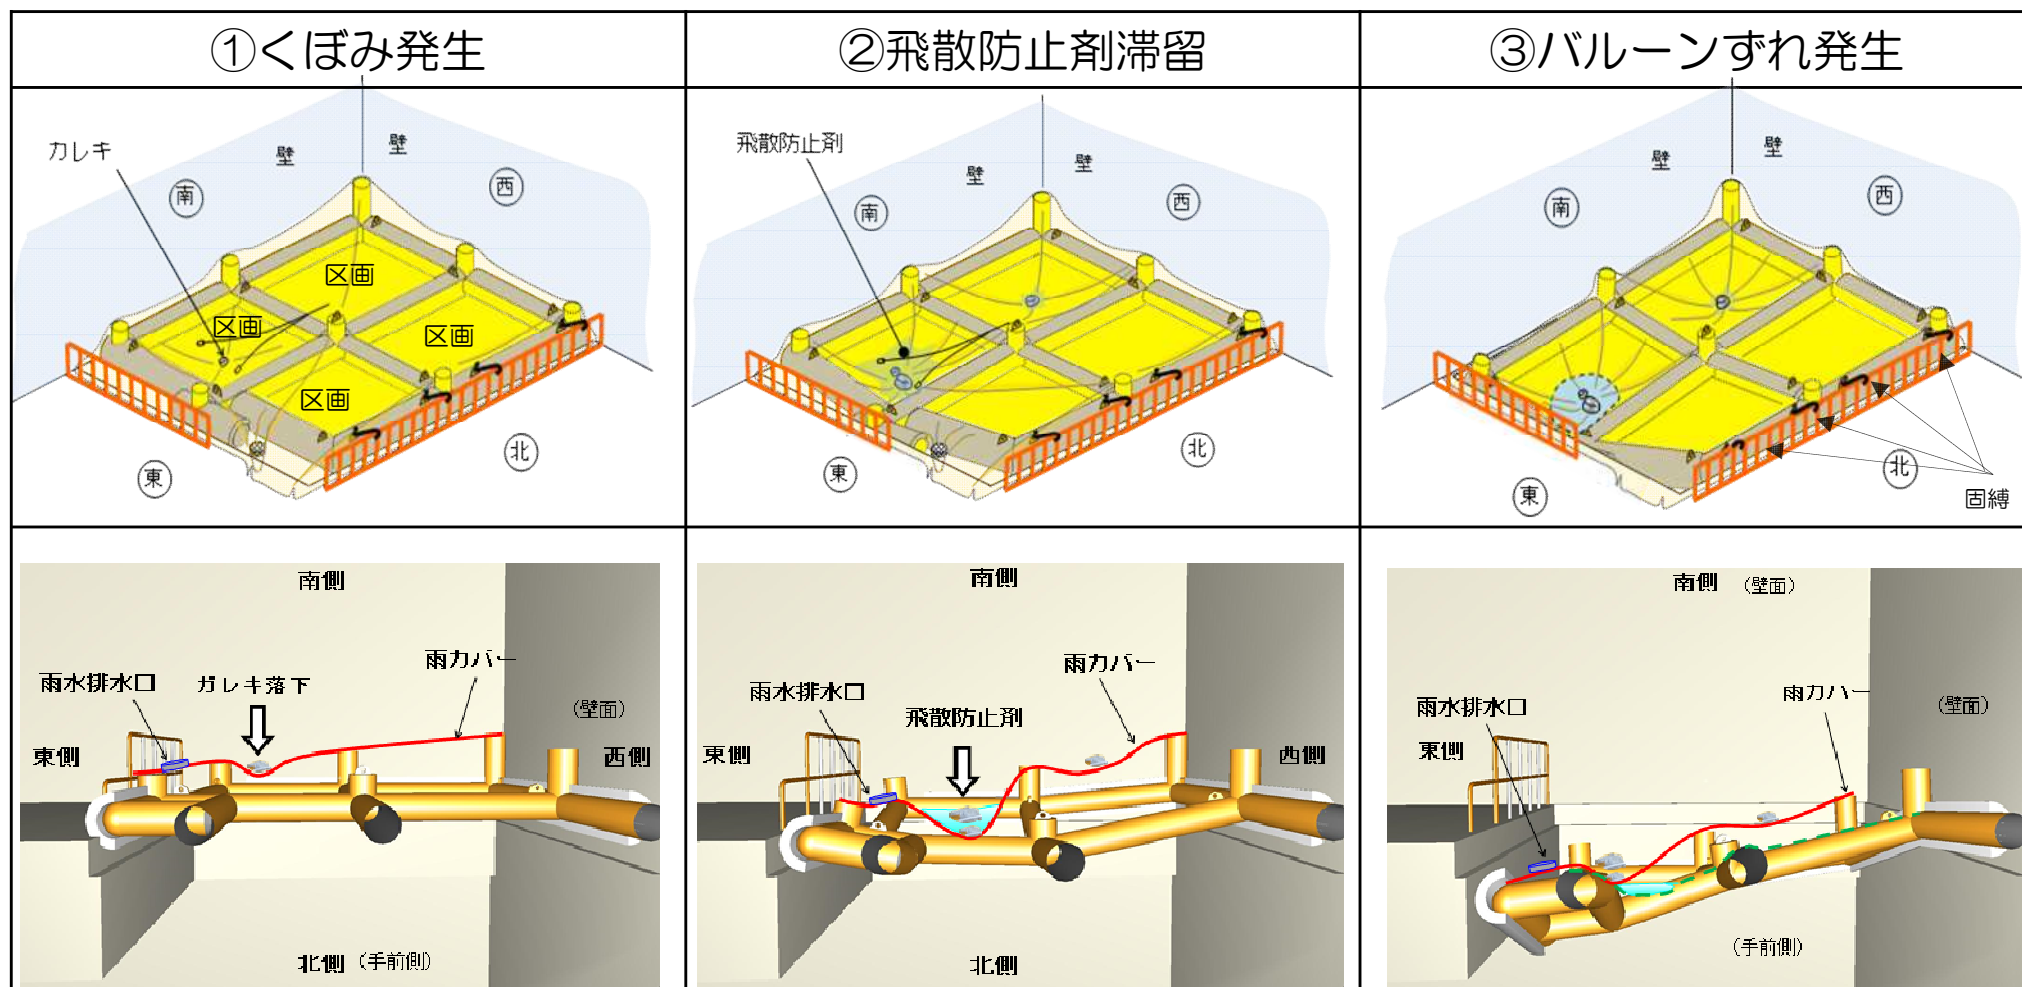
- ①バルーンを覆っていた雨カバー上にガレキが落下し、雨カバーにくぼみが発生。
- ②雨カバー上に飛散防止剤が流れ落ち、くぼみ部に溜まる。
- ③飛散防止剤等の重みによりバルーンの南東側からずれが発生。北側は固縛されていたことから南側にずれが生じた。なお、飛散防止剤及びガレキの推定合計重量は約70kgで設計荷重30kg(1区画)を超えていた。
