廃炉・汚染水対策現地調整会議 汚染水対策の進捗管理表

2015年6月22日

各汚染水浄化処理設備の運転状況等について

2、3、4号機海水配管トレンチ 止水・閉塞工事の進捗状況について

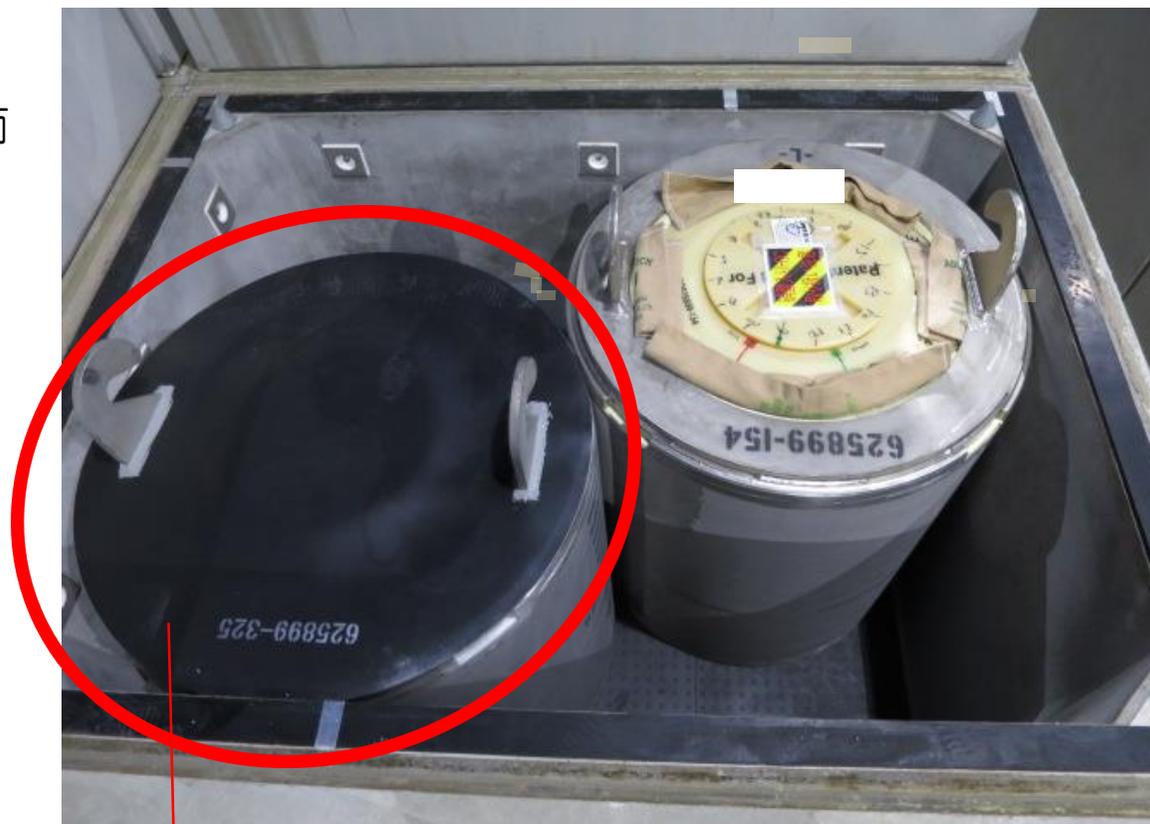
遮へいゴムマット

- 2014年4月16日、既設多核種除去設備吸着塔メディア抜き作業時に排出先のHICに溢水が発生し、HIC表面が汚染。
- 拭取りによる除染後の、線量抑制／汚染拡大防止のため、遮へい材として上面へのゴムマット貼付を計画。
- 2014年8月22日、補強体上面とHIC蓋に接着剤を塗布しゴムマット貼付完了。
- 2015年1月15日、既設多核種除去設備建屋より保管施設（第二施設）へ搬入。
- 2015年6月13日、蓋ベント孔点検時に、ゴムマットによりベント孔が機能していないことを確認
- 2015年6月18日、ベント機能を確保するよう改修実施。

S/N：PO625899-325

内容物：Sr吸着材（脱水済み）

表面線量：0.09mSv/時

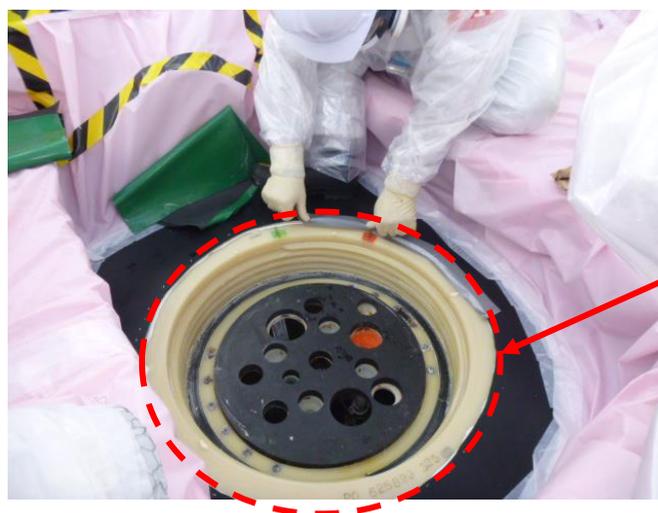
切断箇所

- 汚染拡大防止のため、蓋周辺をシートで養生し、ゴムマットを蓋の形状に合わせて切断。
- ベント孔は所定の32個であることを確認
- ゴムマット下に滞留していた水素濃度を測定し、0.02%（可燃限界以下）であることを確認。
- ベント孔が外気に露出するように配慮した上で切断した部分をテープ養生。

ベント孔確保

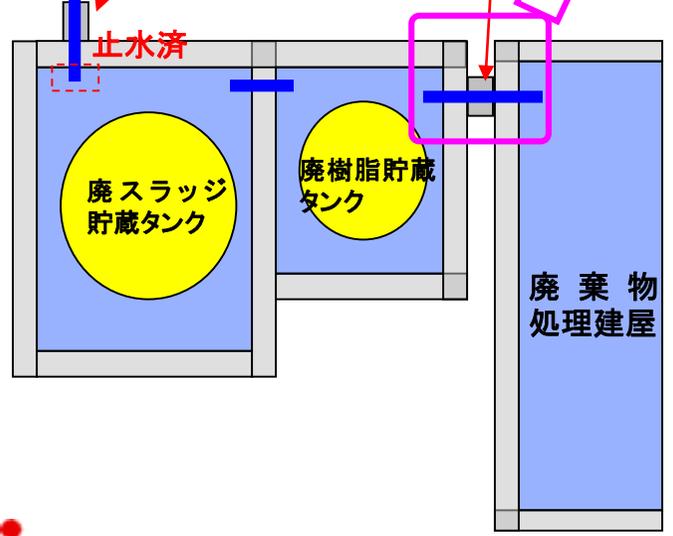
写真② 5/21時点

5/21時点と比較し、流入の勢いが減少

【調査結果】
 増設FSTR建屋と連絡ダクト接続部付近から地下水が流入していると推定。

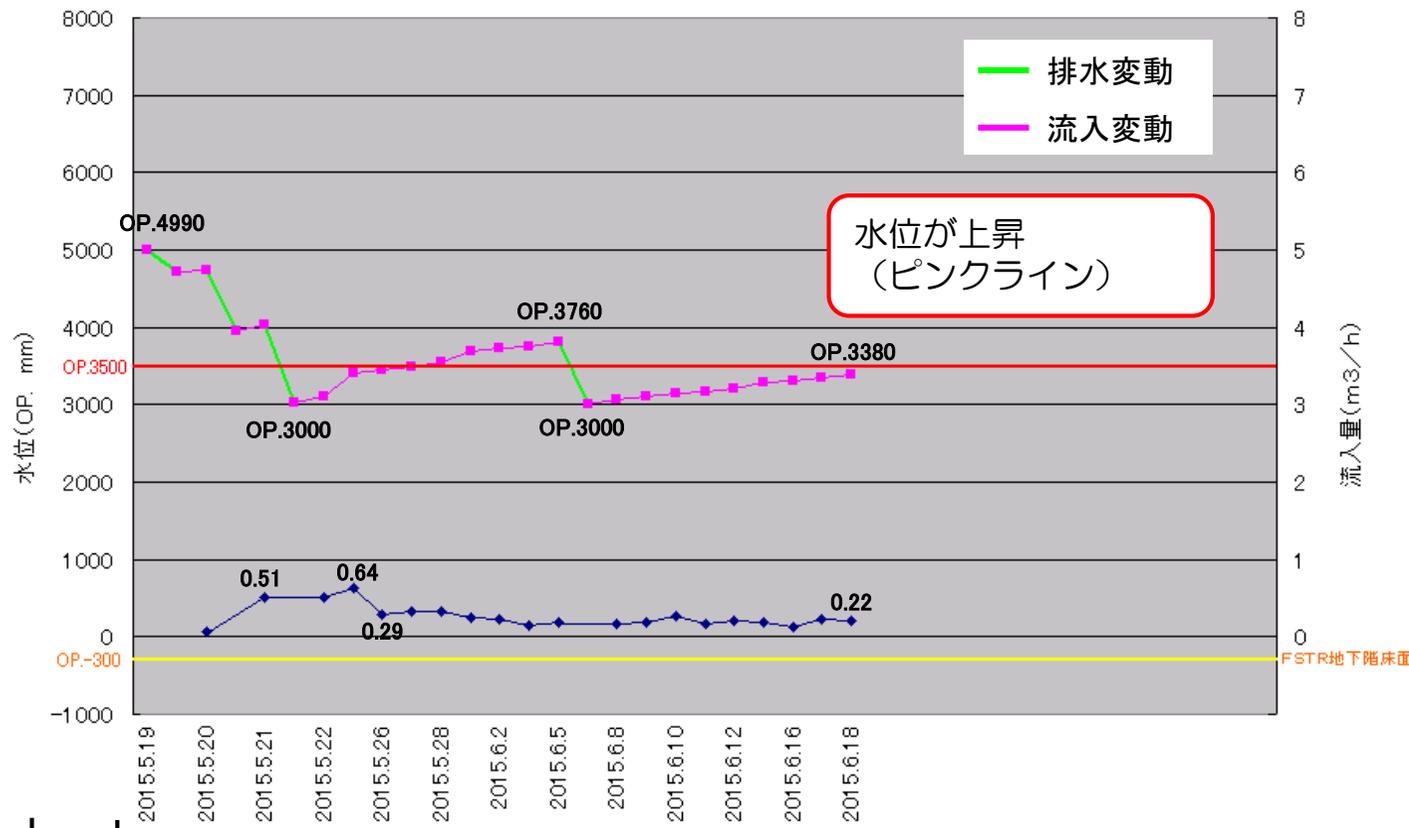
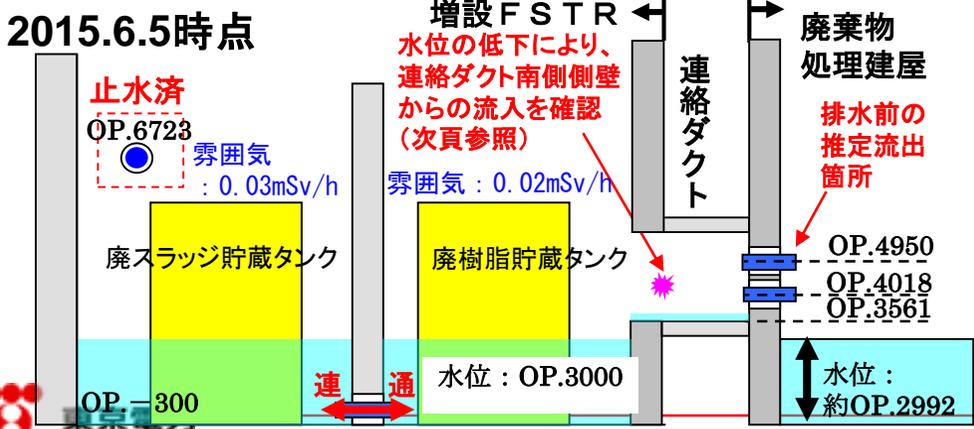
水位が上昇 (ピンクライン)

推定原因

排水前はOP.5000程度で大きな水位変動はなかった。これはFSTRの滞留水が廃棄物処理建屋側へ流出していたと推定する。今回の排水により当該流出箇所より水位が低くなったことから、廃棄物処理建屋側への流出がなくなり、FSTRの水位が上昇したものと推定。

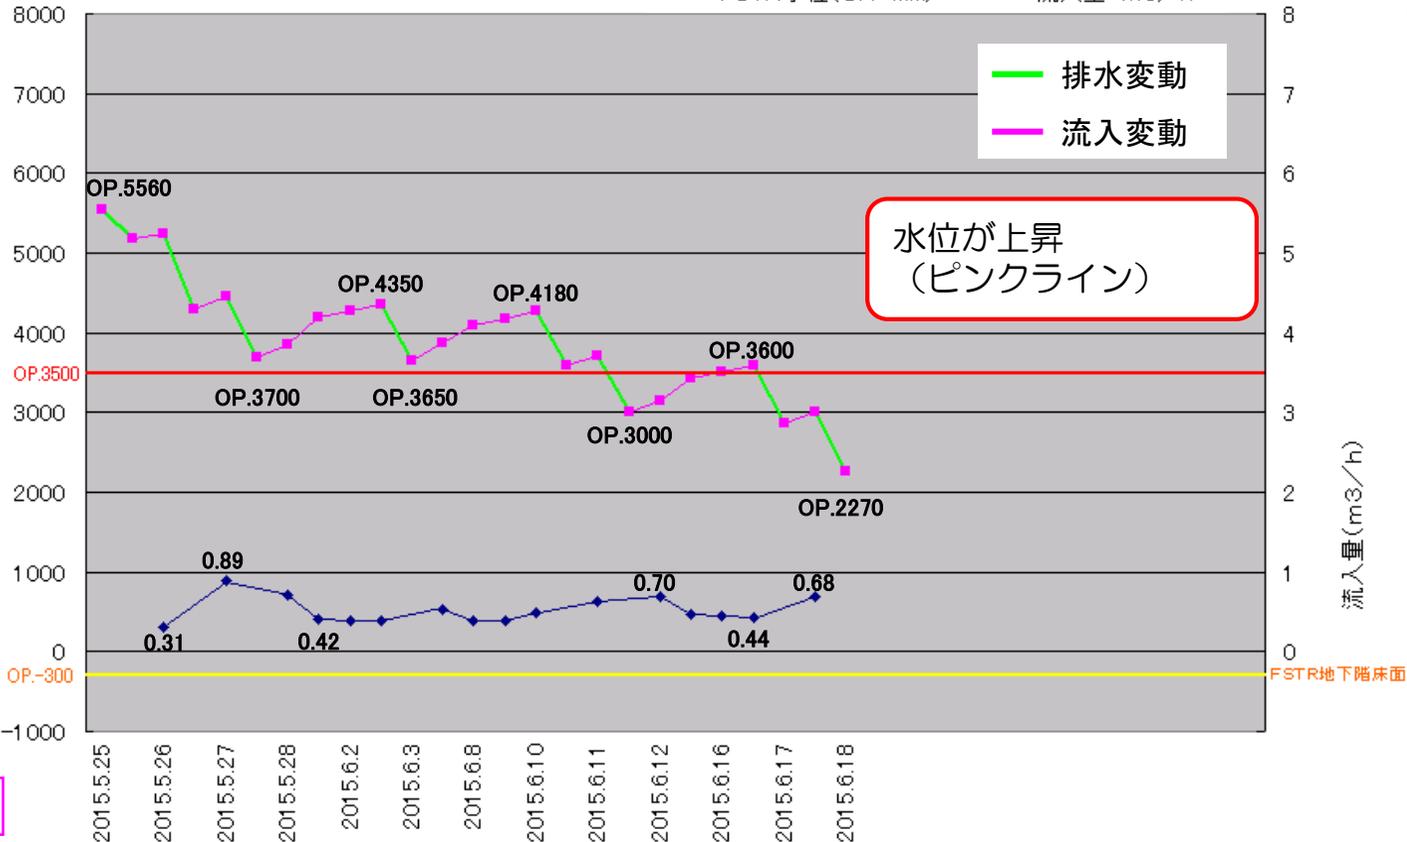
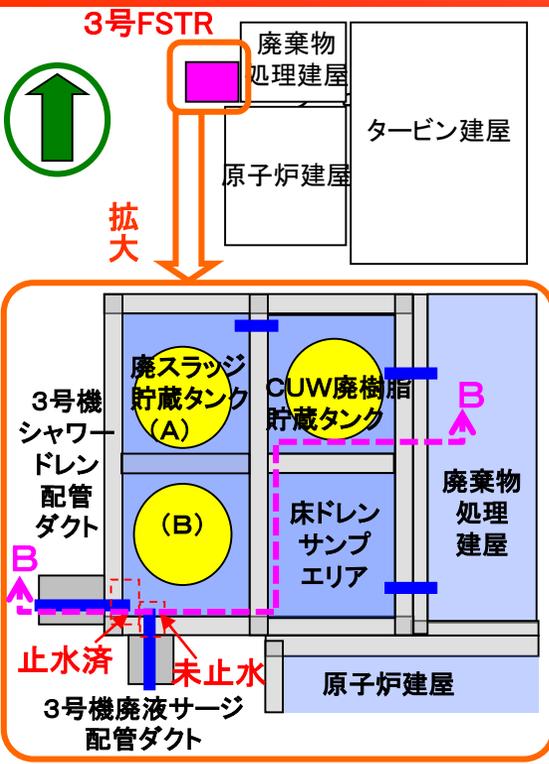
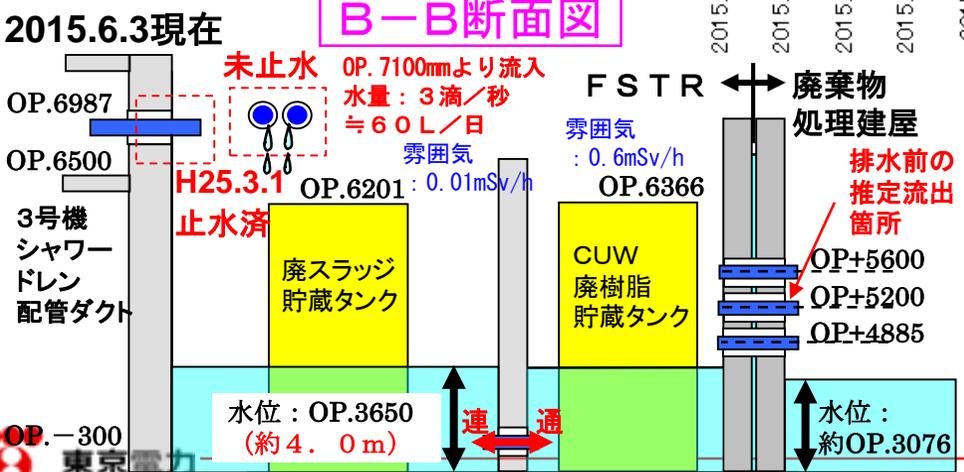
B-B断面図

水位が上昇 (ピンクライン)

推定原因

排水前はOP.5000～5500程度で大きな水位変動はなかった。これはFSTRの滞留水が廃棄物処理建屋側へ流出していたと推定する。今回の排水により当該流出箇所より水位が低くなったことから、廃棄物処理建屋側への流出がなくなり、FSTRの水位が上昇したものと推定。

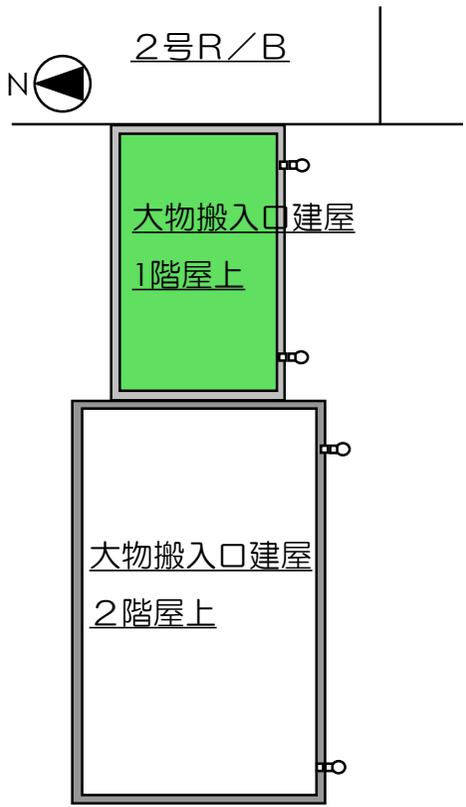
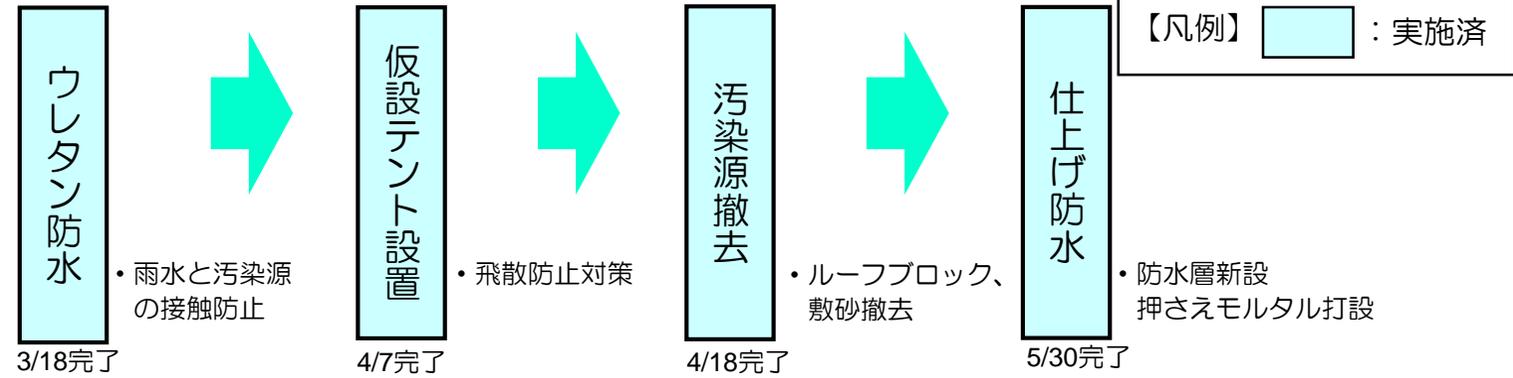
- 大物搬入口1階の屋上は2階屋上と同仕様であるため、応急処置としてウレタン防水や汚染源撤去等を実施した。

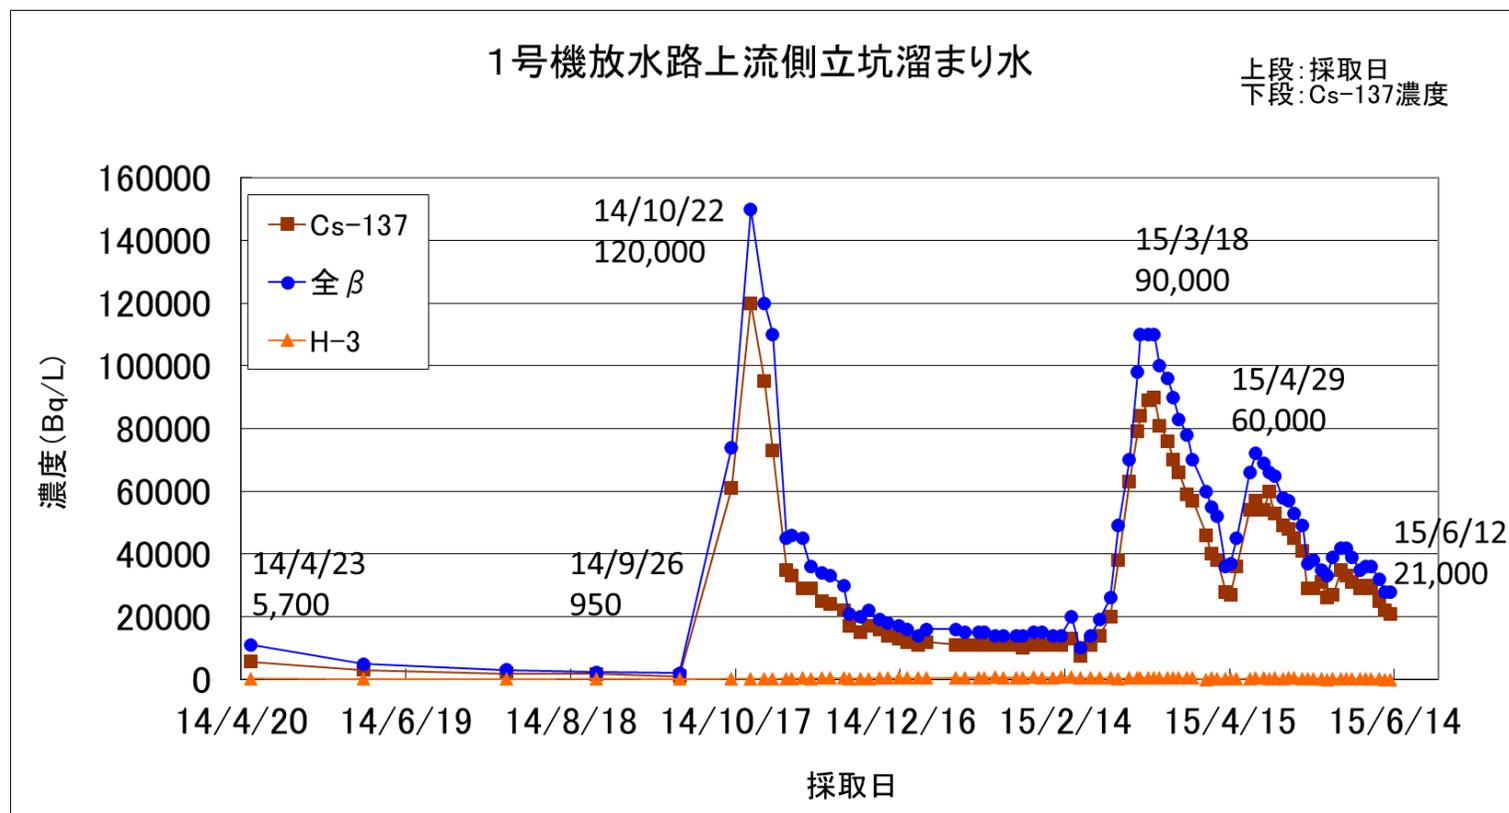
- 2014年10月の台風後に1号機放水路のセシウム濃度が上昇し、その後一旦低下したが、2月下旬から3月にかけて再び上昇し、変動しつつ低下中。
- これまでの調査で、降雨に伴う何らかの流れ込みがあったものと推定しているが、原因については特定できていない状況。

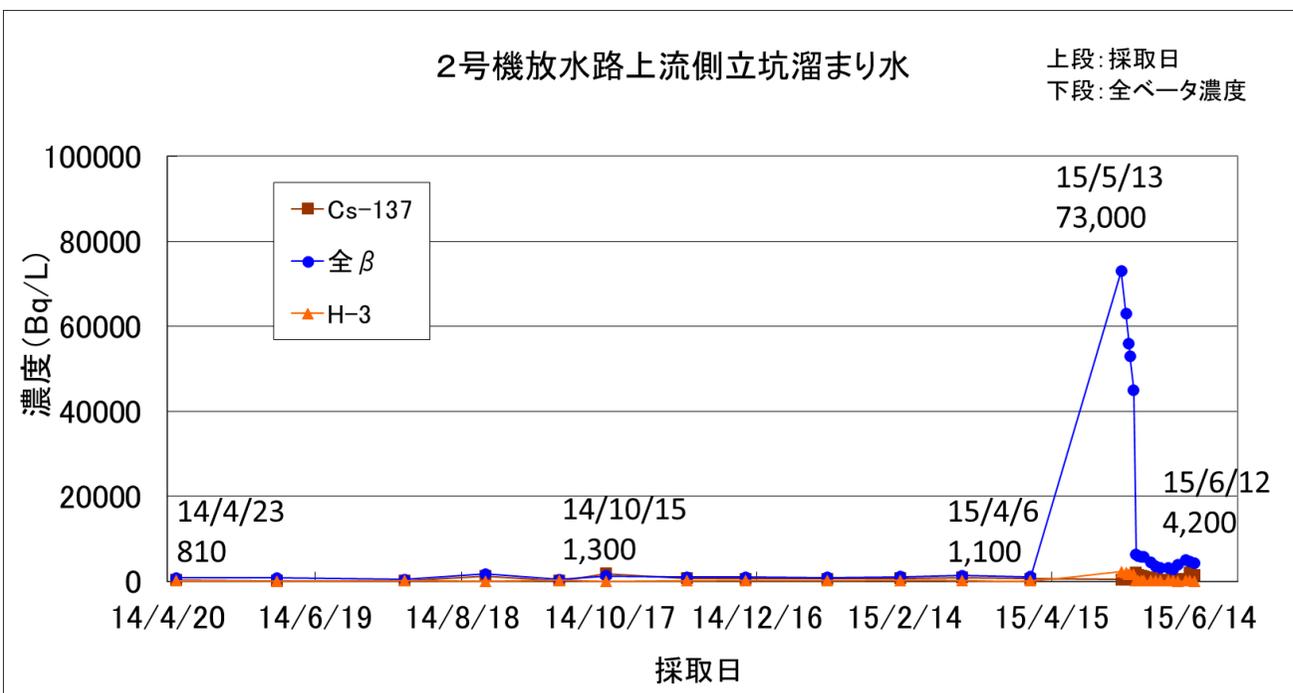
- 5/13のモニタリングにおいて、2号機放水路上流側立坑の全β濃度上昇を確認。
- 5/15より、モニタリングを強化中。全β濃度は、当初より低下傾向であったが、5/19の降雨後に大幅に低下。その後も上昇は見られていない。
- 下流側は、当初より低濃度であり、上昇は見られていない。
- 5/15にストロンチウムの分析を実施。全β濃度の上昇はストロンチウム90によるものと考えられる。
