発電所内のモニタリング状況等について

2015年7月27日

東京電力株式会社

(1) 港湾内・外および地下水の分析結果について

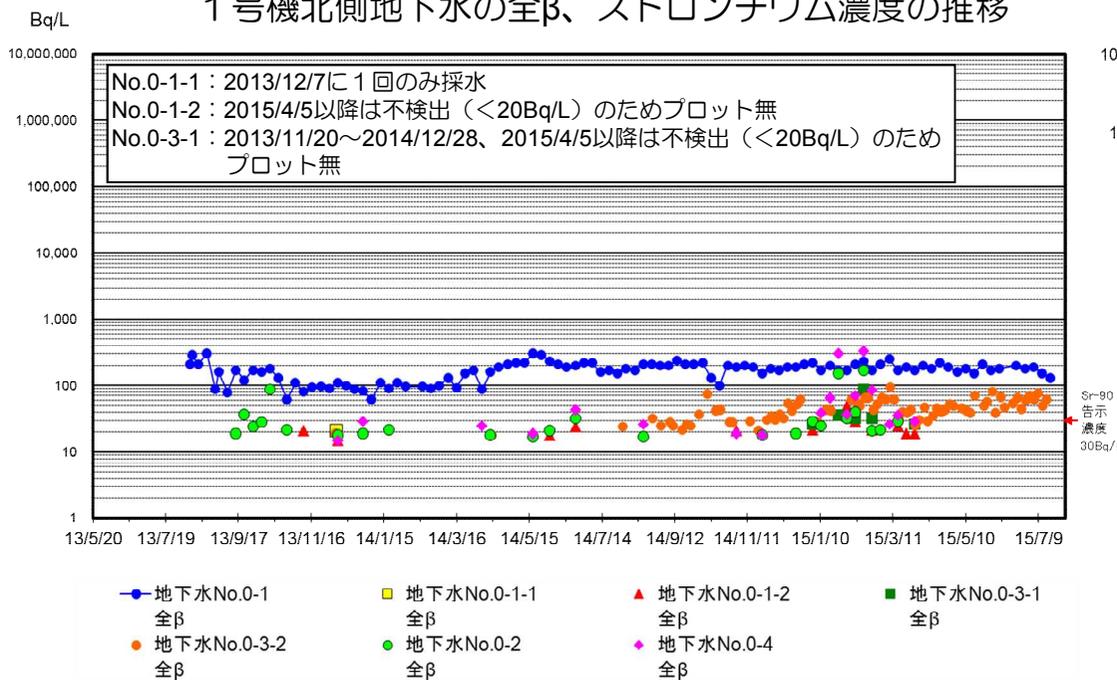
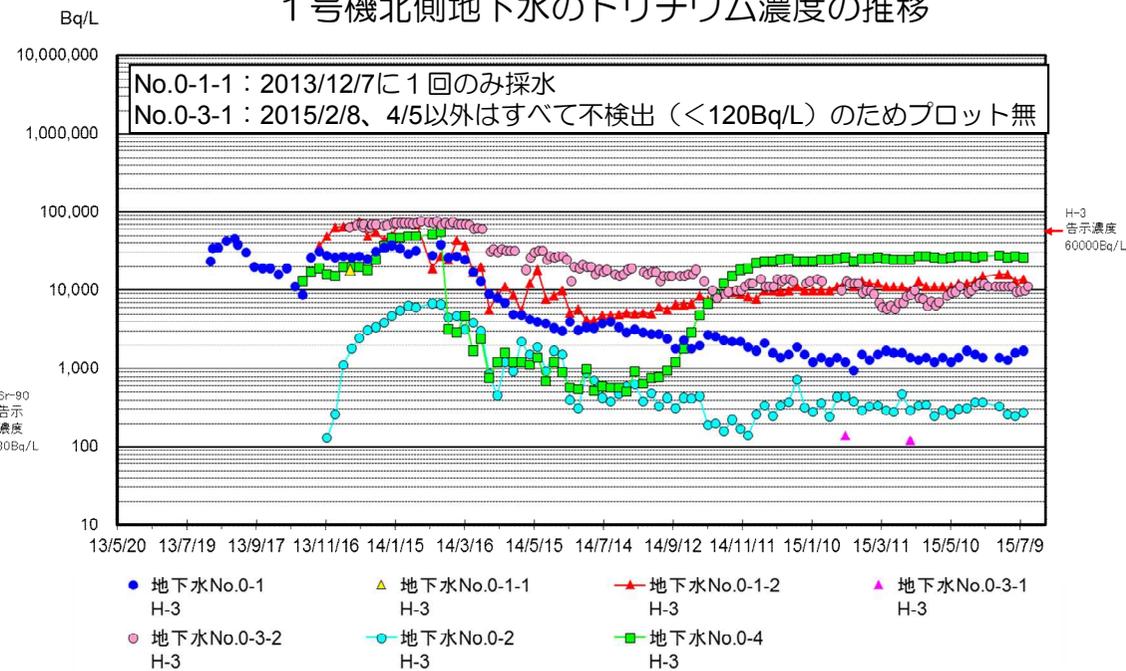
タービン建屋東側の地下水濃度の状況<1号機取水口北側エリア>

- 先月以降、大きな変化はみられていない。
- エリア全体にトリチウム（H-3）濃度が高く、最も高濃度であった海側のNo.0-3-2で地下水の汲み上げを継続中（1m³/日）。
- 当面監視を継続する。

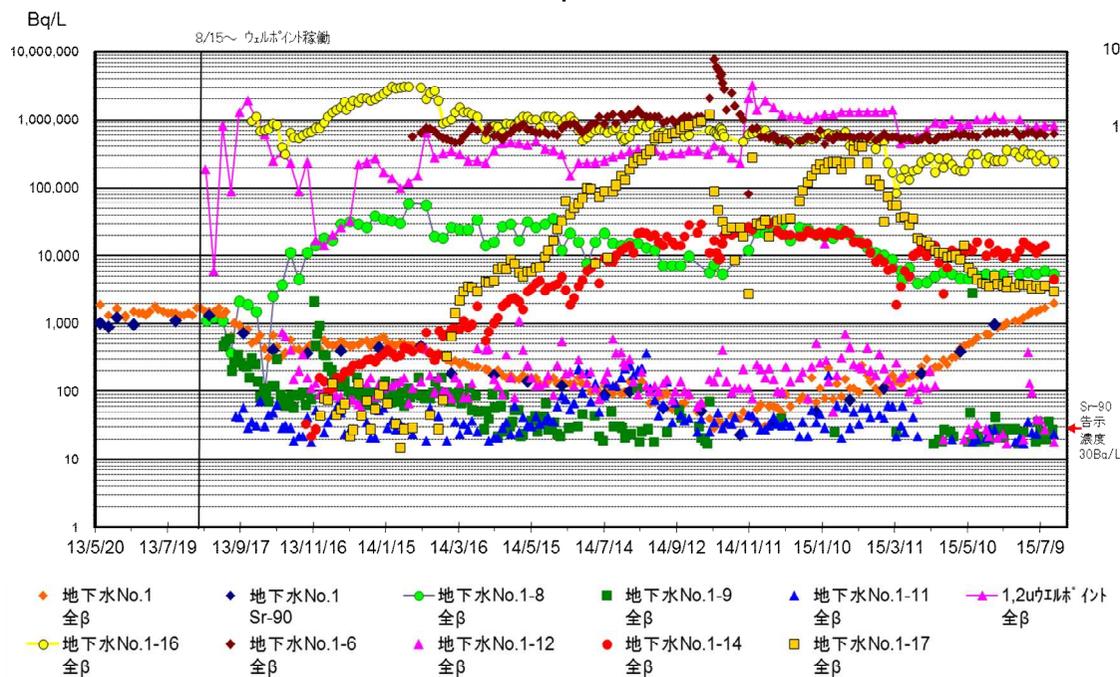
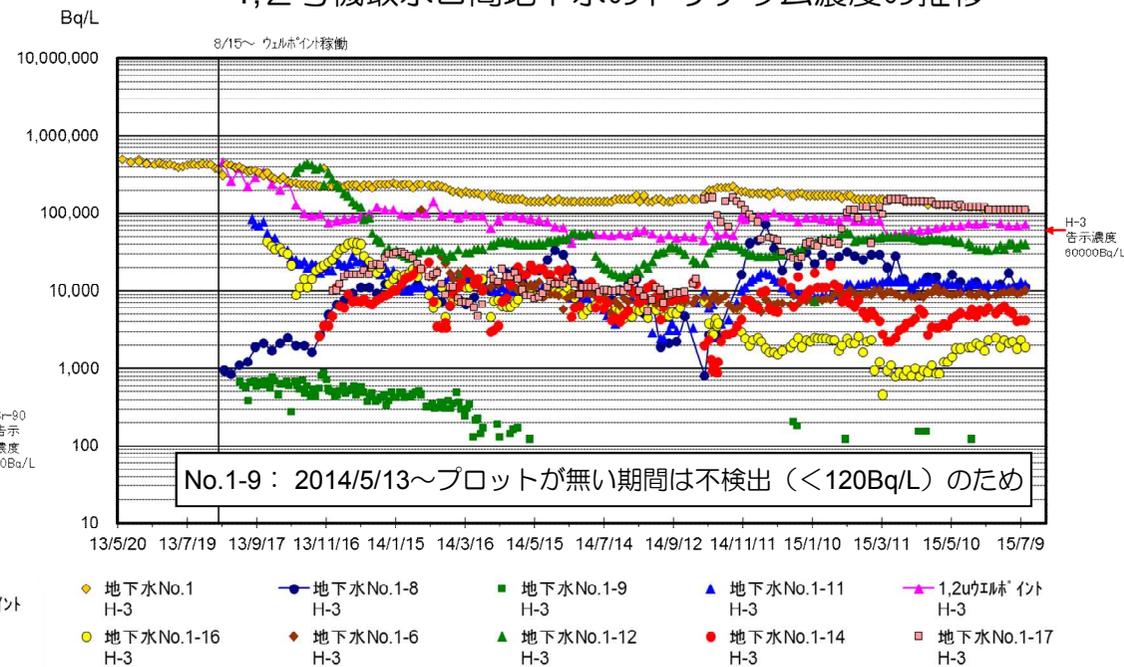
タービン建屋東側の地下水濃度の状況<1,2号機取水口間エリア>

- 4月以降、観測孔No.1の全ベータ濃度が上昇傾向であるが、過去の変動範囲内であり、隣接するNO.1-17に比べても低濃度。
- 地盤改良の外側に位置するNo.1-9の濃度は、変動は無く低いままであり、外部への影響は無いものと考えられる。
- 引き続き、ウェルポイント及びNo.1-16(P)での汲み上げを継続し、外部への流出防止に努める。

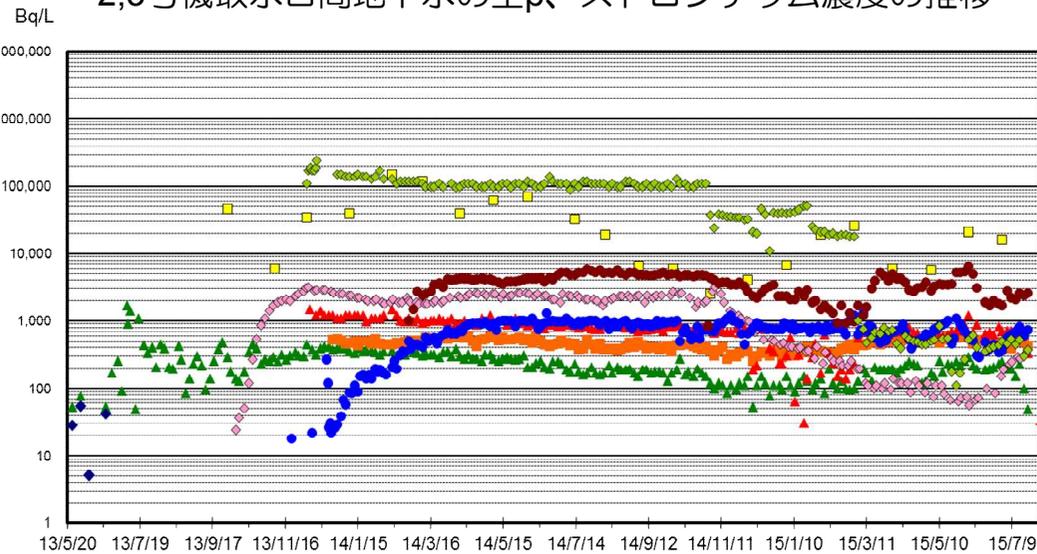
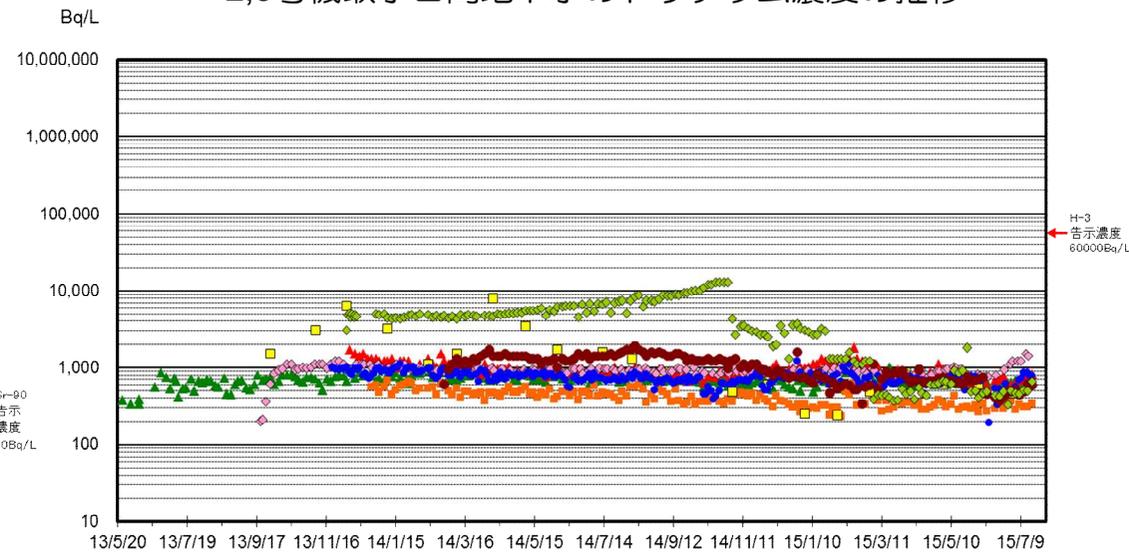
タービン建屋東側の地下水濃度の状況<2,3号機取水口間エリア>

- No.2-8観測孔の全β濃度が高めであるが、地盤改良の外側の観測孔（No.2-7）では、全β、トリチウムともに1,000Bq/Lを下回る低濃度で、外部への影響は見られていない。
- ウェルポイントでの汲み上げを継続し、外部への流出防止に努める。

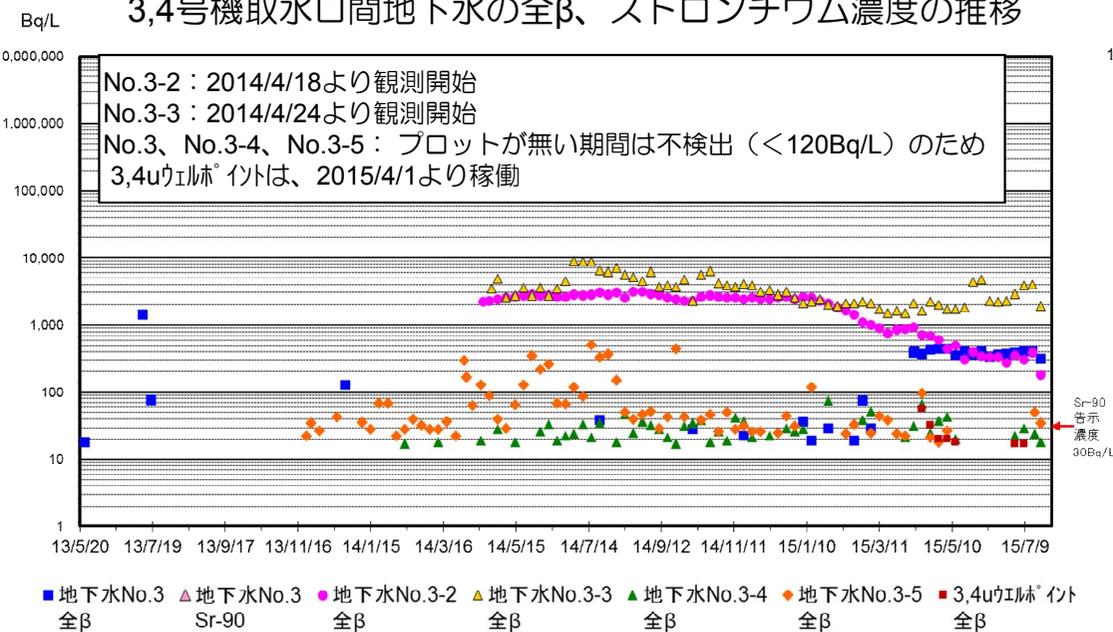
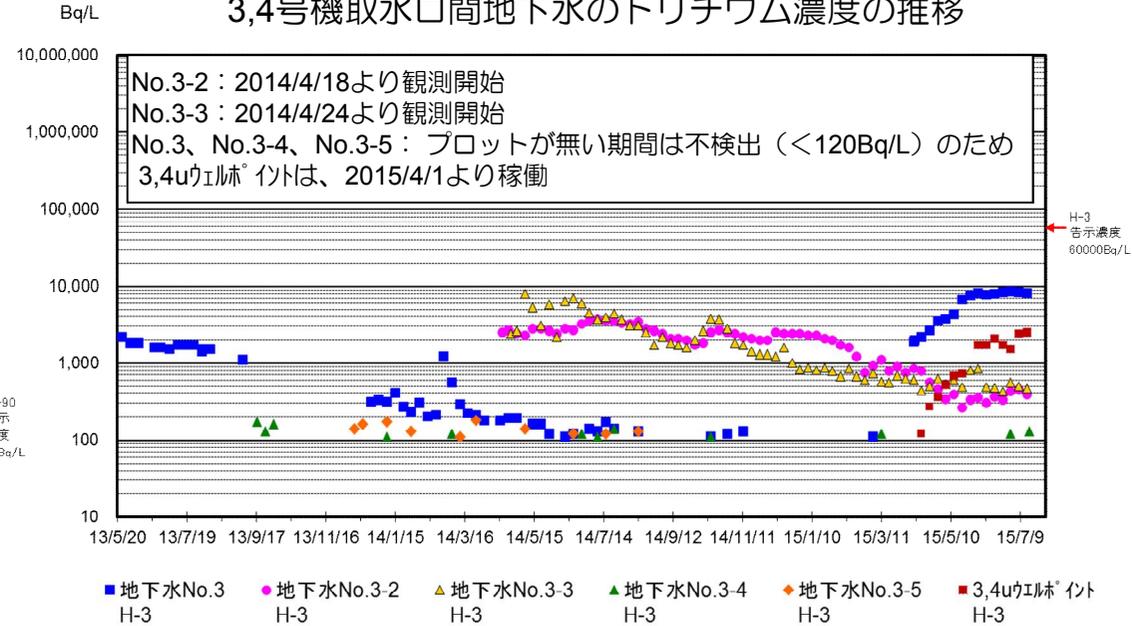
タービン建屋東側の地下水濃度の状況<3,4号機取水口間エリア>

- 先月以降、特に大きな変化はみられない。
- 地盤改良の外側の観測孔（No.3-5）では、全β、トリチウムともに100Bq/Lを下回る低濃度で、外部への影響は見られていない
- 引き続き監視を継続し、異常が確認された場合は対応を検討、実施する。

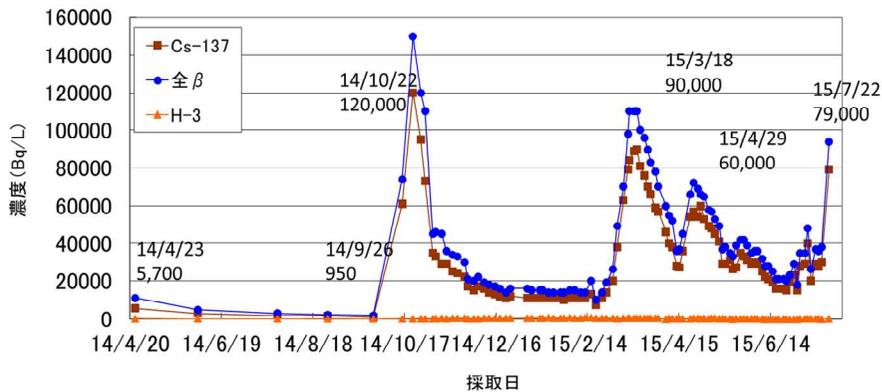
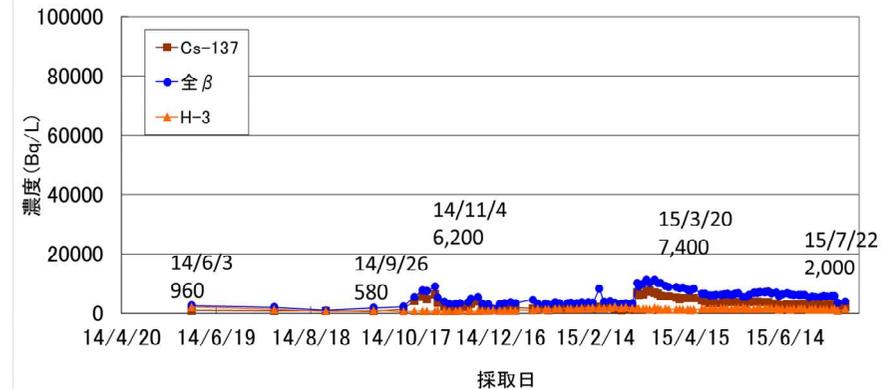
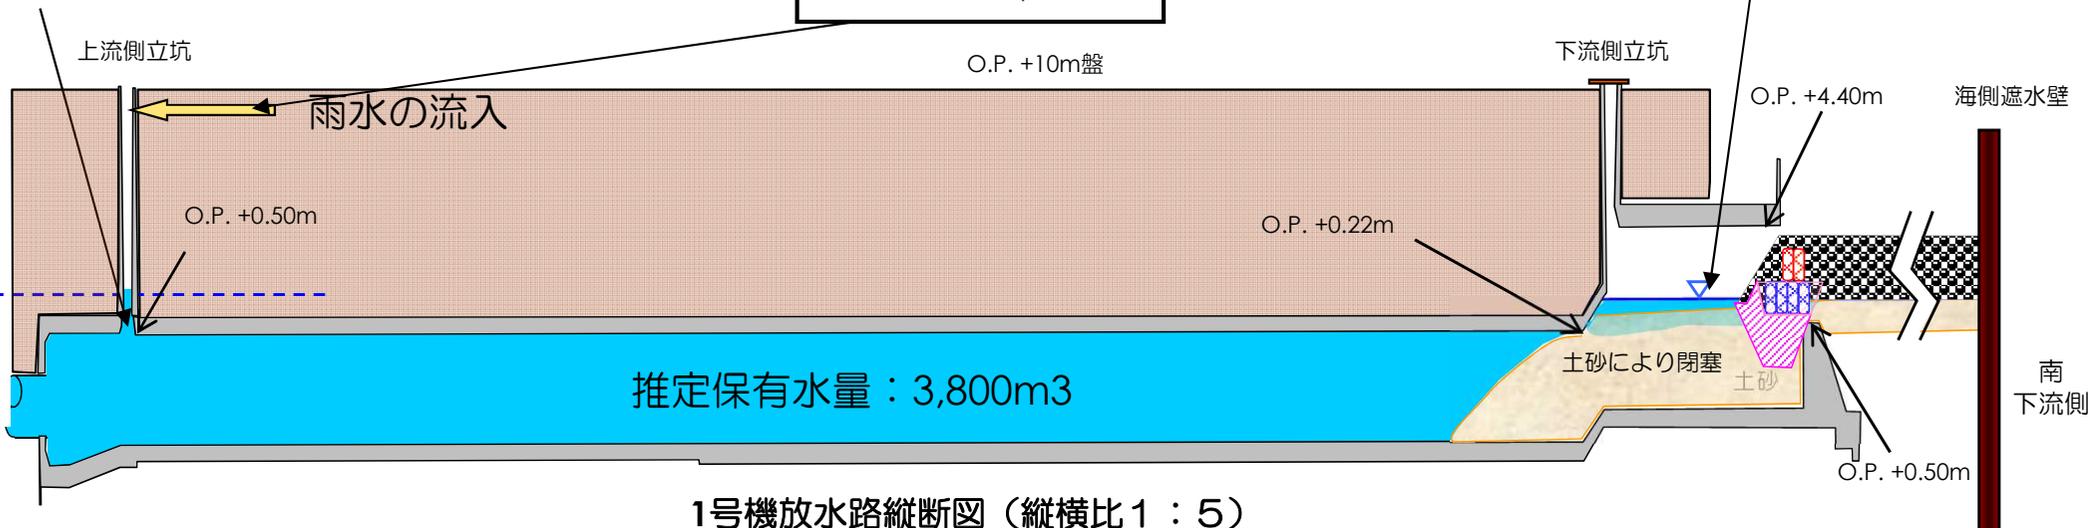
1号機放水路サンプリング結果

- 1号機放水路上流側立坑溜まり水のセシウム137濃度は、7月16日及び20日の降雨による影響と思われる濃度上昇を確認。
- 下流側では、濃度上昇は見られていない。
- 放水路出口（放水口）へのゼオライトの設置は完了しており、準備が整い次第放水路溜まり水の本格浄化を開始する。

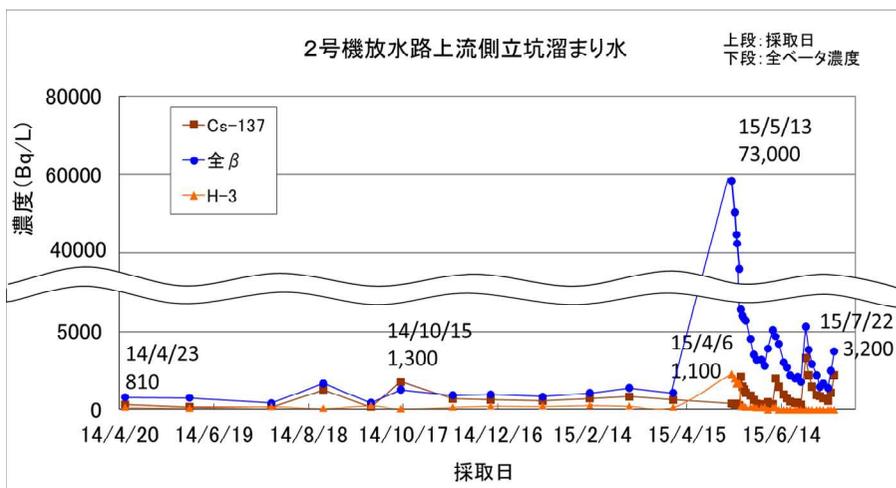
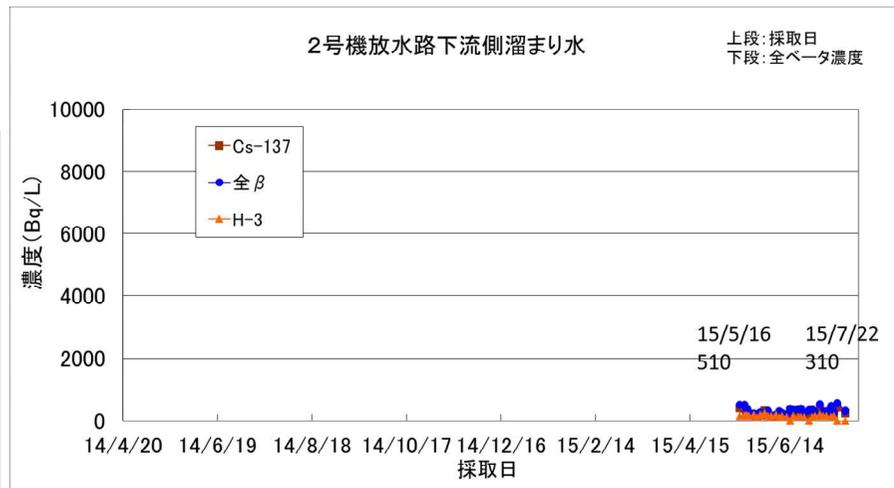
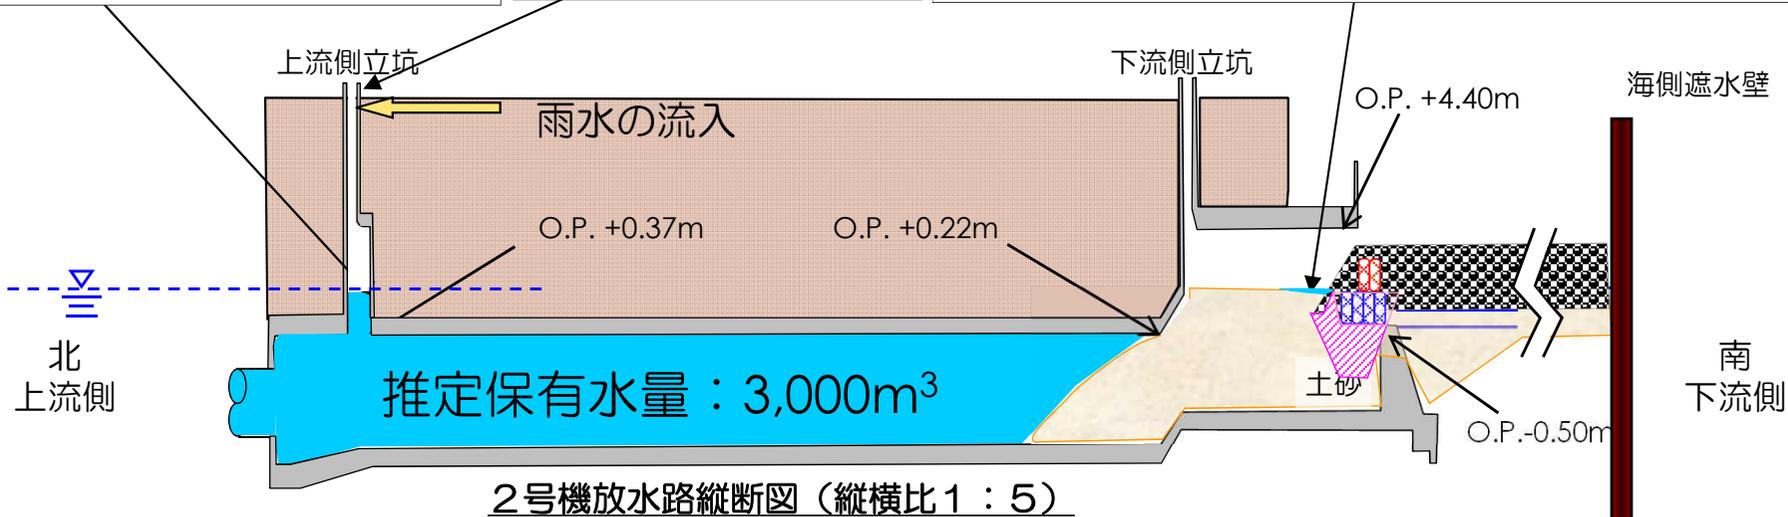
2号機放水路サンプリング結果

- 2号機放水路上流側立坑の溜まり水の全ベータ濃度は、降雨により上昇下降を繰り返しつつ低下傾向。
- 5/13以降の全ベータ濃度の変動は、雨水排水の流れ込みによるセシウム濃度上昇によるものと考えられる。
- 放水路下流側（放水口）の全ベータ濃度も低濃度のまま上昇は見られていない。
- 5/13の濃度上昇は、一時的な少量の流入があったものと考えられるが、原因は調査中。

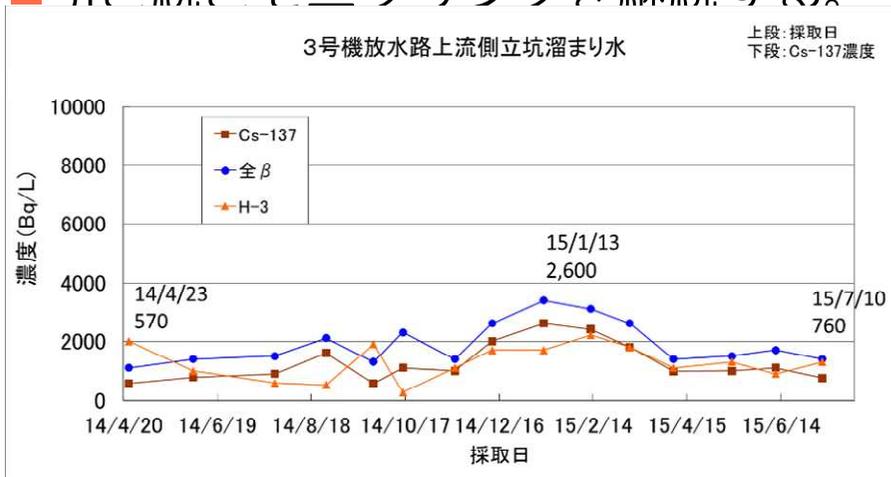
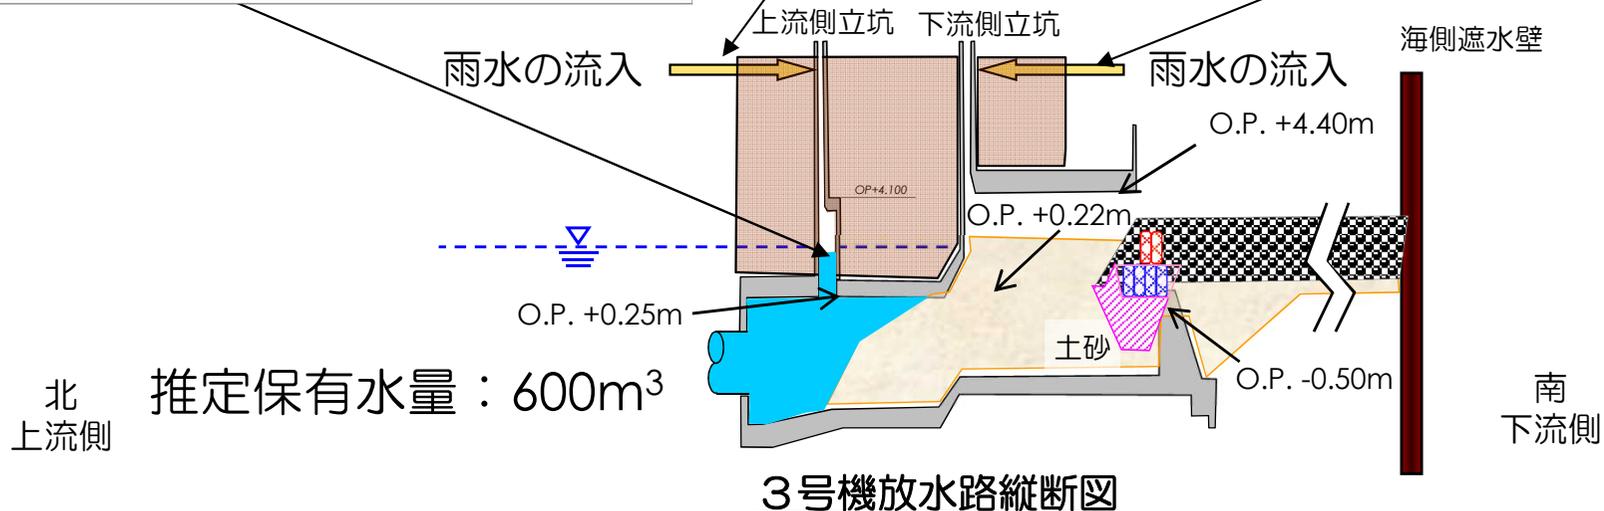
3号機放水路サンプリング結果

- 3号機放水路上流側立坑溜まり水のセシウム濃度は、1,000~2,000Bq/L程度で推移。
- 降雨時の雨水流入により、一時的にセシウム濃度が上昇するものの、拡散や希釈、沈降等により濃度が低下しているものと考えられる。
- 放水口へのゼオライトの設置は完了。
- 引き続きモニタリングを継続する。

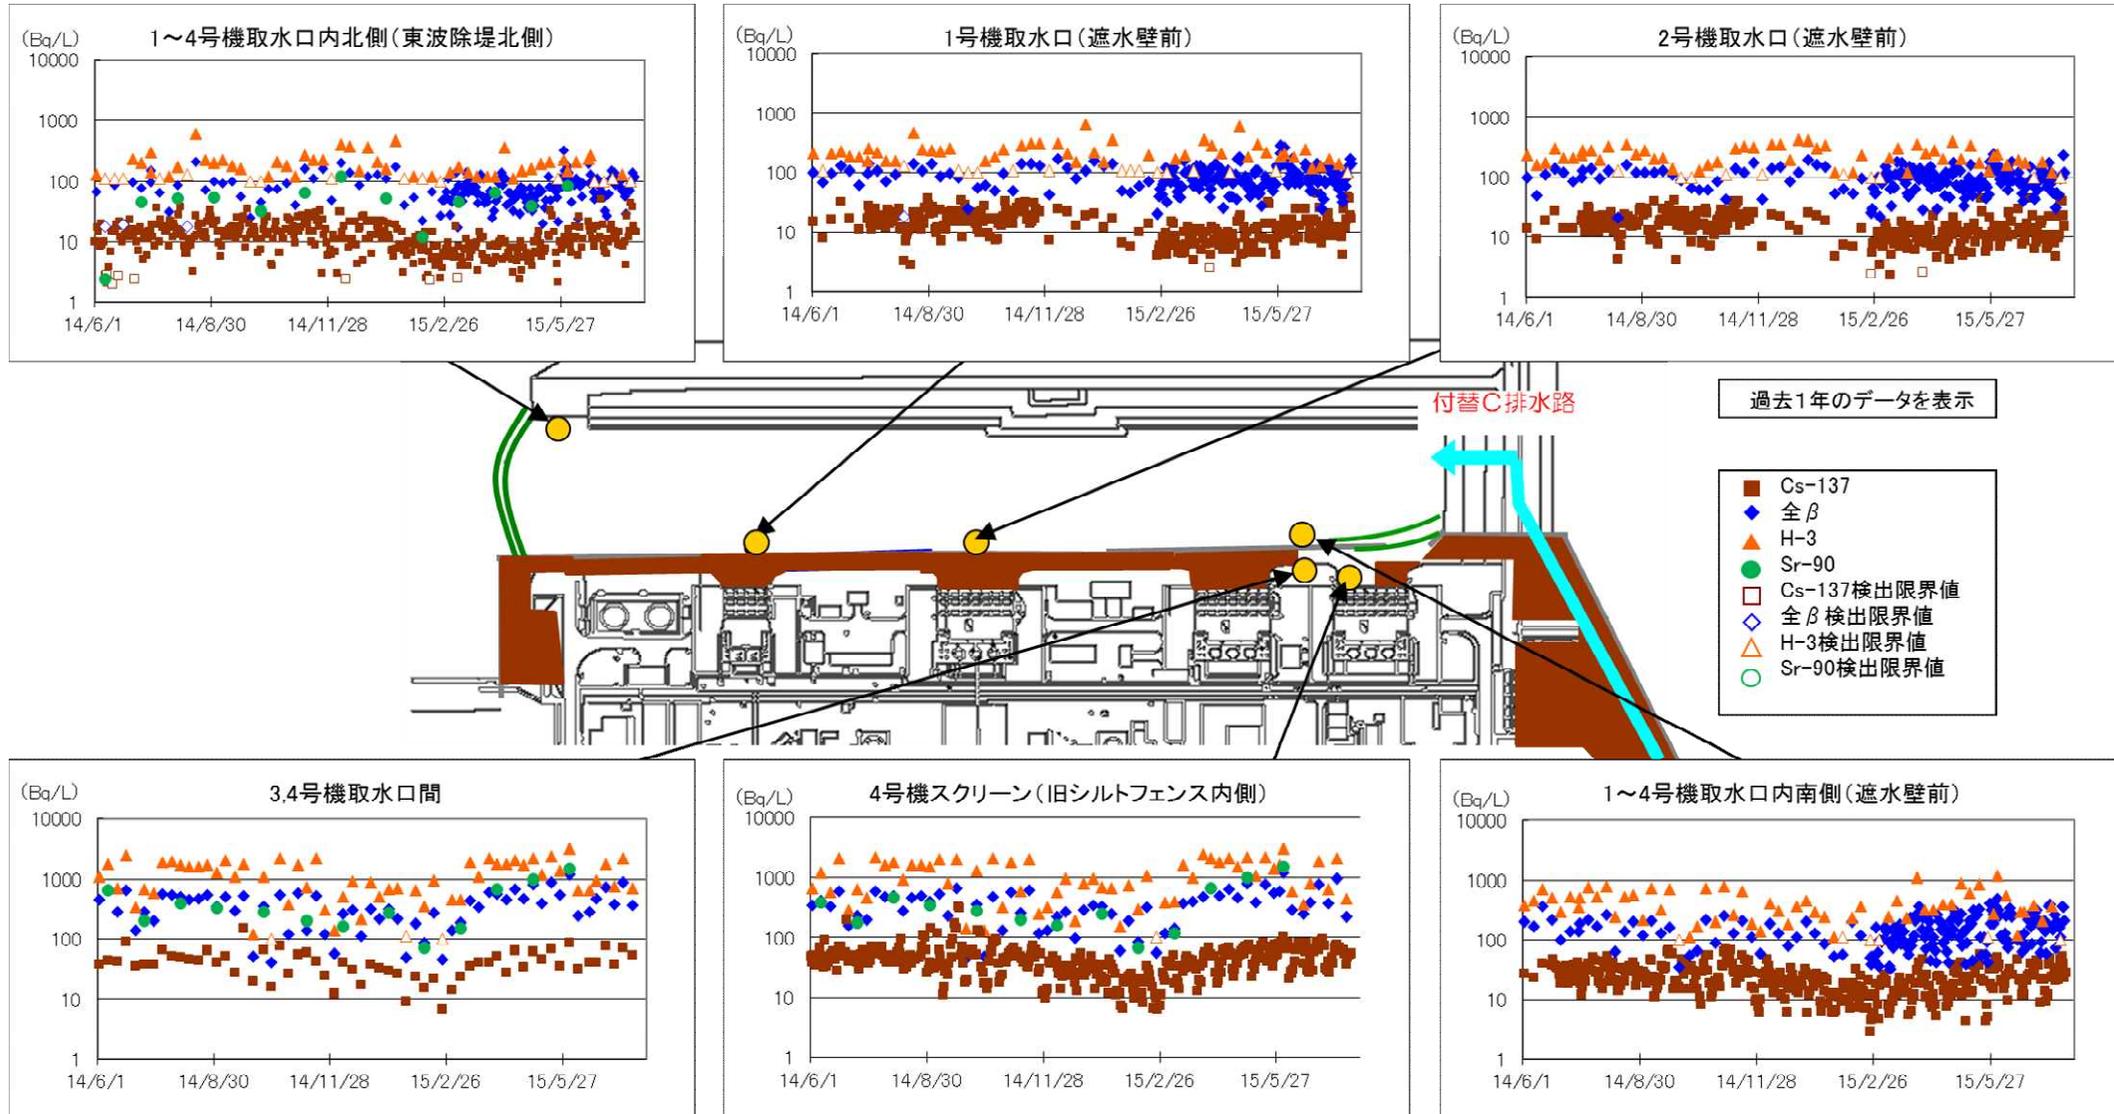
1～4号機取水口付近の海水サンプリング結果

■ 7月16日の降雨（124mm/日）後や、7月20日早朝の降雨（18.5mm/h）後に、一部でセシウム濃度、全ベータ濃度の上昇が見られたものの、過去の変動の範囲内であった。

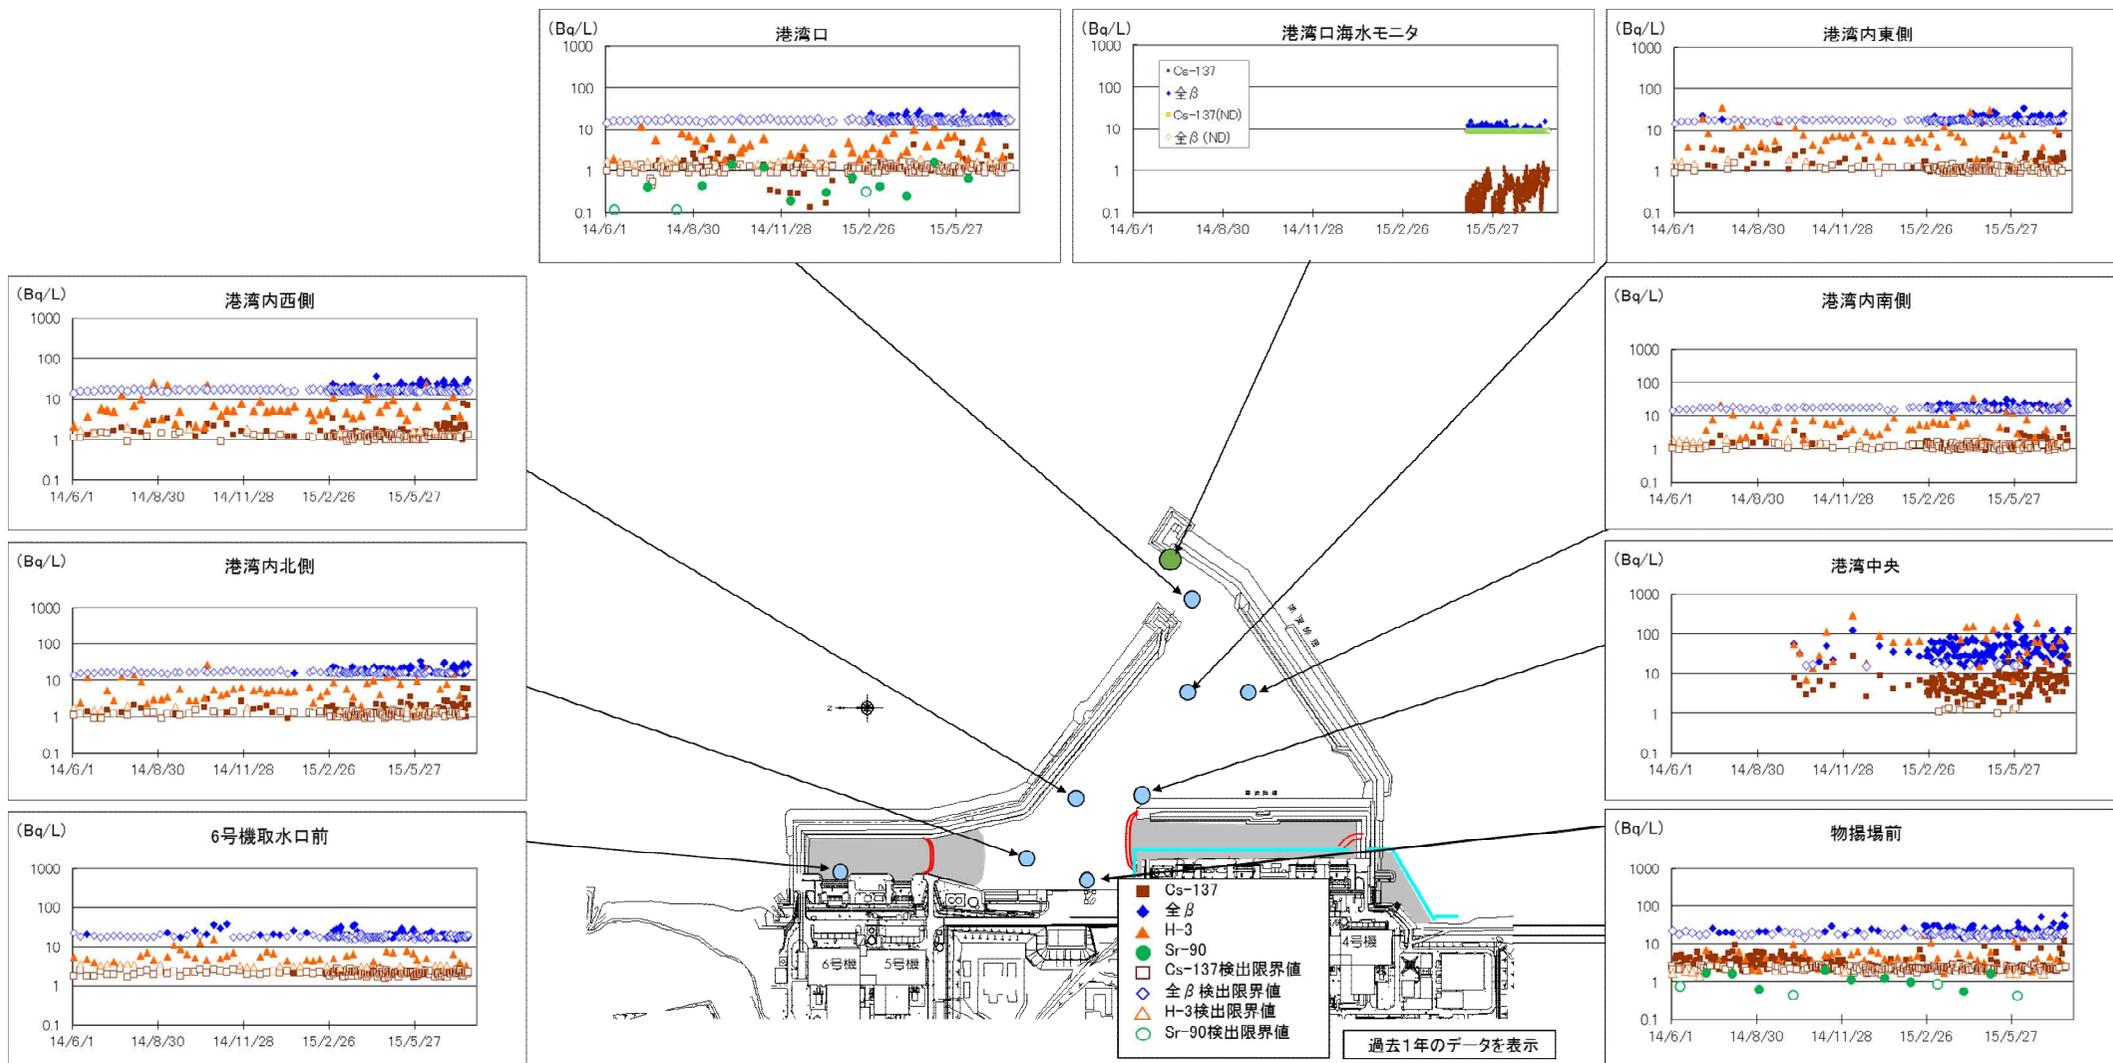
港湾内の海水サンプリング結果

- 7月16日の降雨（124mm/日）後や、7月20日早朝の降雨（18.5mm/h）後に、港湾内で若干のセシウム濃度、全ベータ濃度の上昇が見られたものの、港湾口海水モニタの上昇はわずかであった。

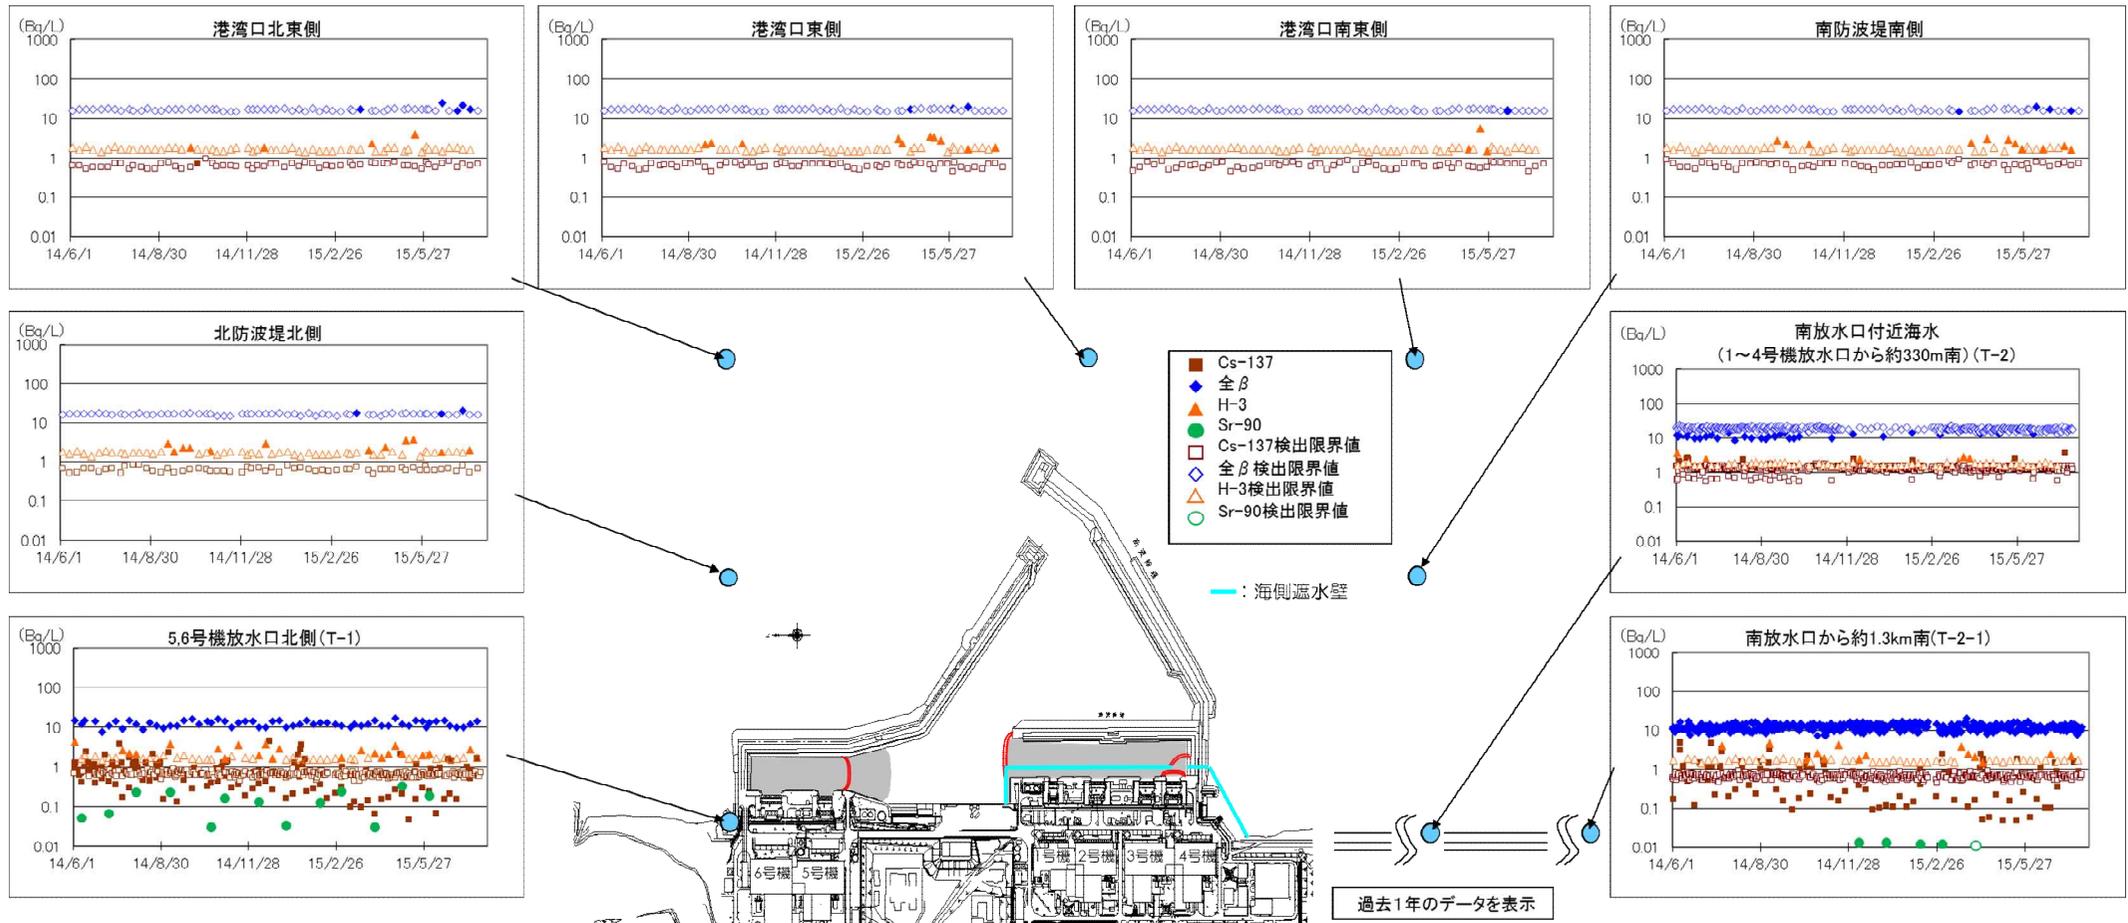
港湾外（周辺）の海水サンプリング結果

- 港湾外（周辺）の各採取点は、全体に低濃度の横ばい状態で、特別な上昇は見られていない。

注：海域における10Bq/L前後の全β放射能の検出は、海水中の天然カリウム（十数Bq/L）の影響を受けているものと考えられる。

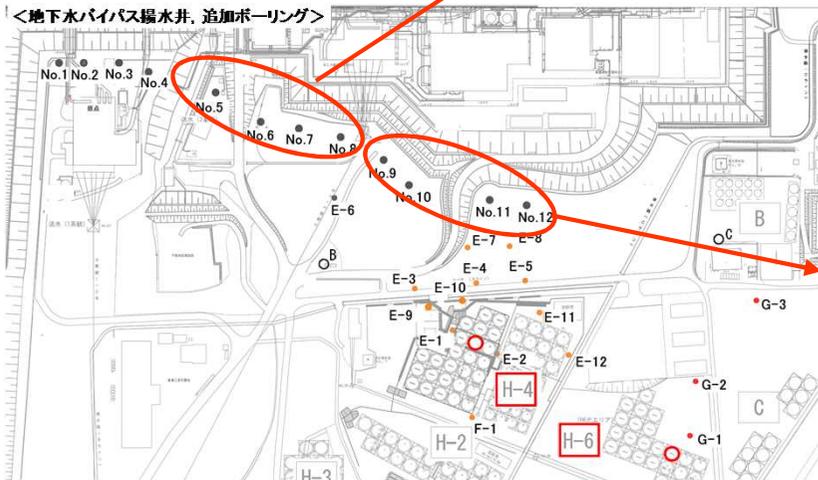
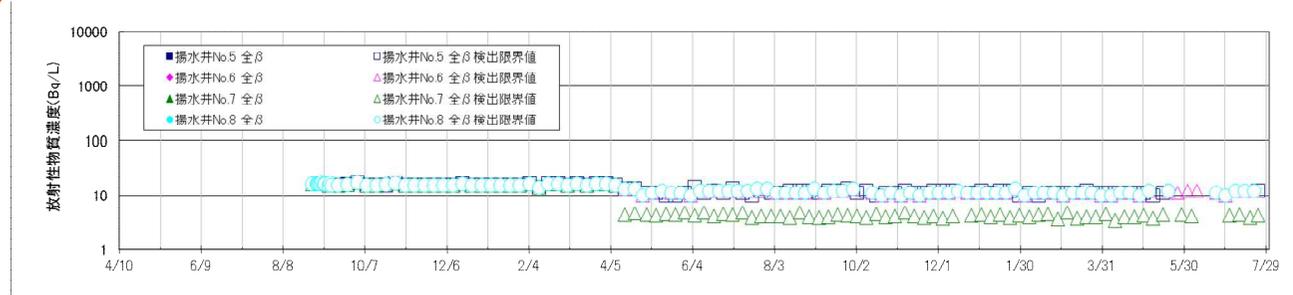
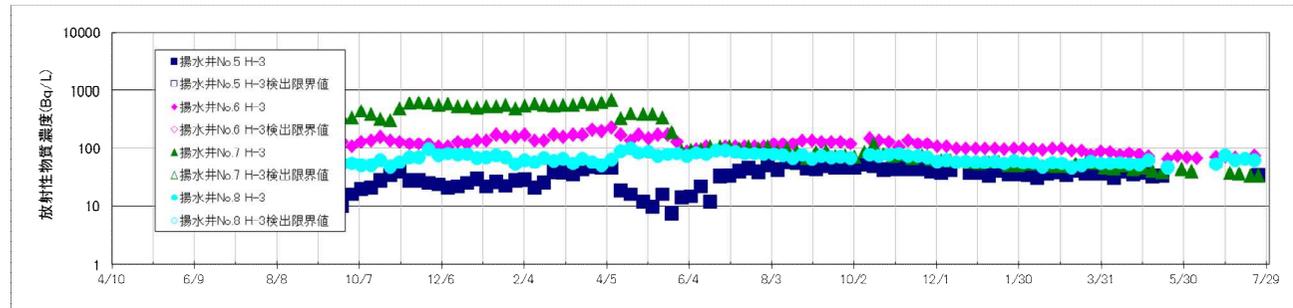
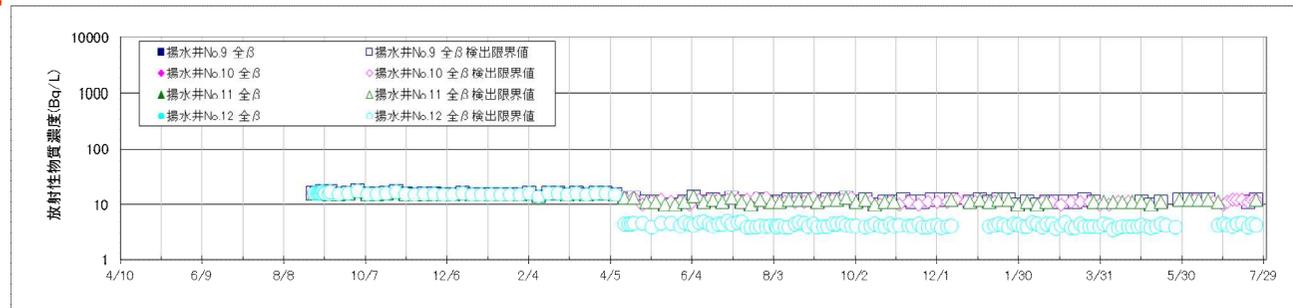
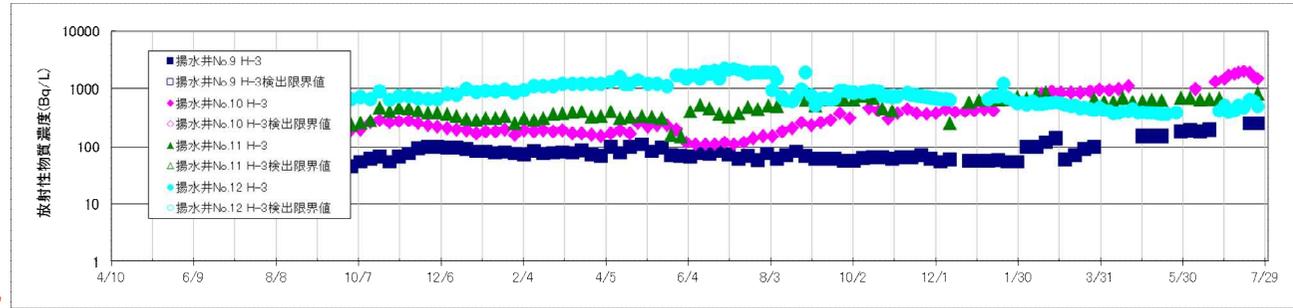
地下水バイパス揚水井の放射能濃度推移

- 地下水バイパス揚水井No.10のトリチウム濃度が、6/29に1,500Bq/Lを超えたため、一時的に揚水を停止。
- 傾向監視結果を基に一時貯留タンクの水質への影響評価を実施し、問題ないことを確認したことから7/18より揚水を再開。
- その他の揚水井は、1,000Bq/L以下で推移。
- 全βには特に変化はみられていない。
- 引き続きモニタリングを継続する。

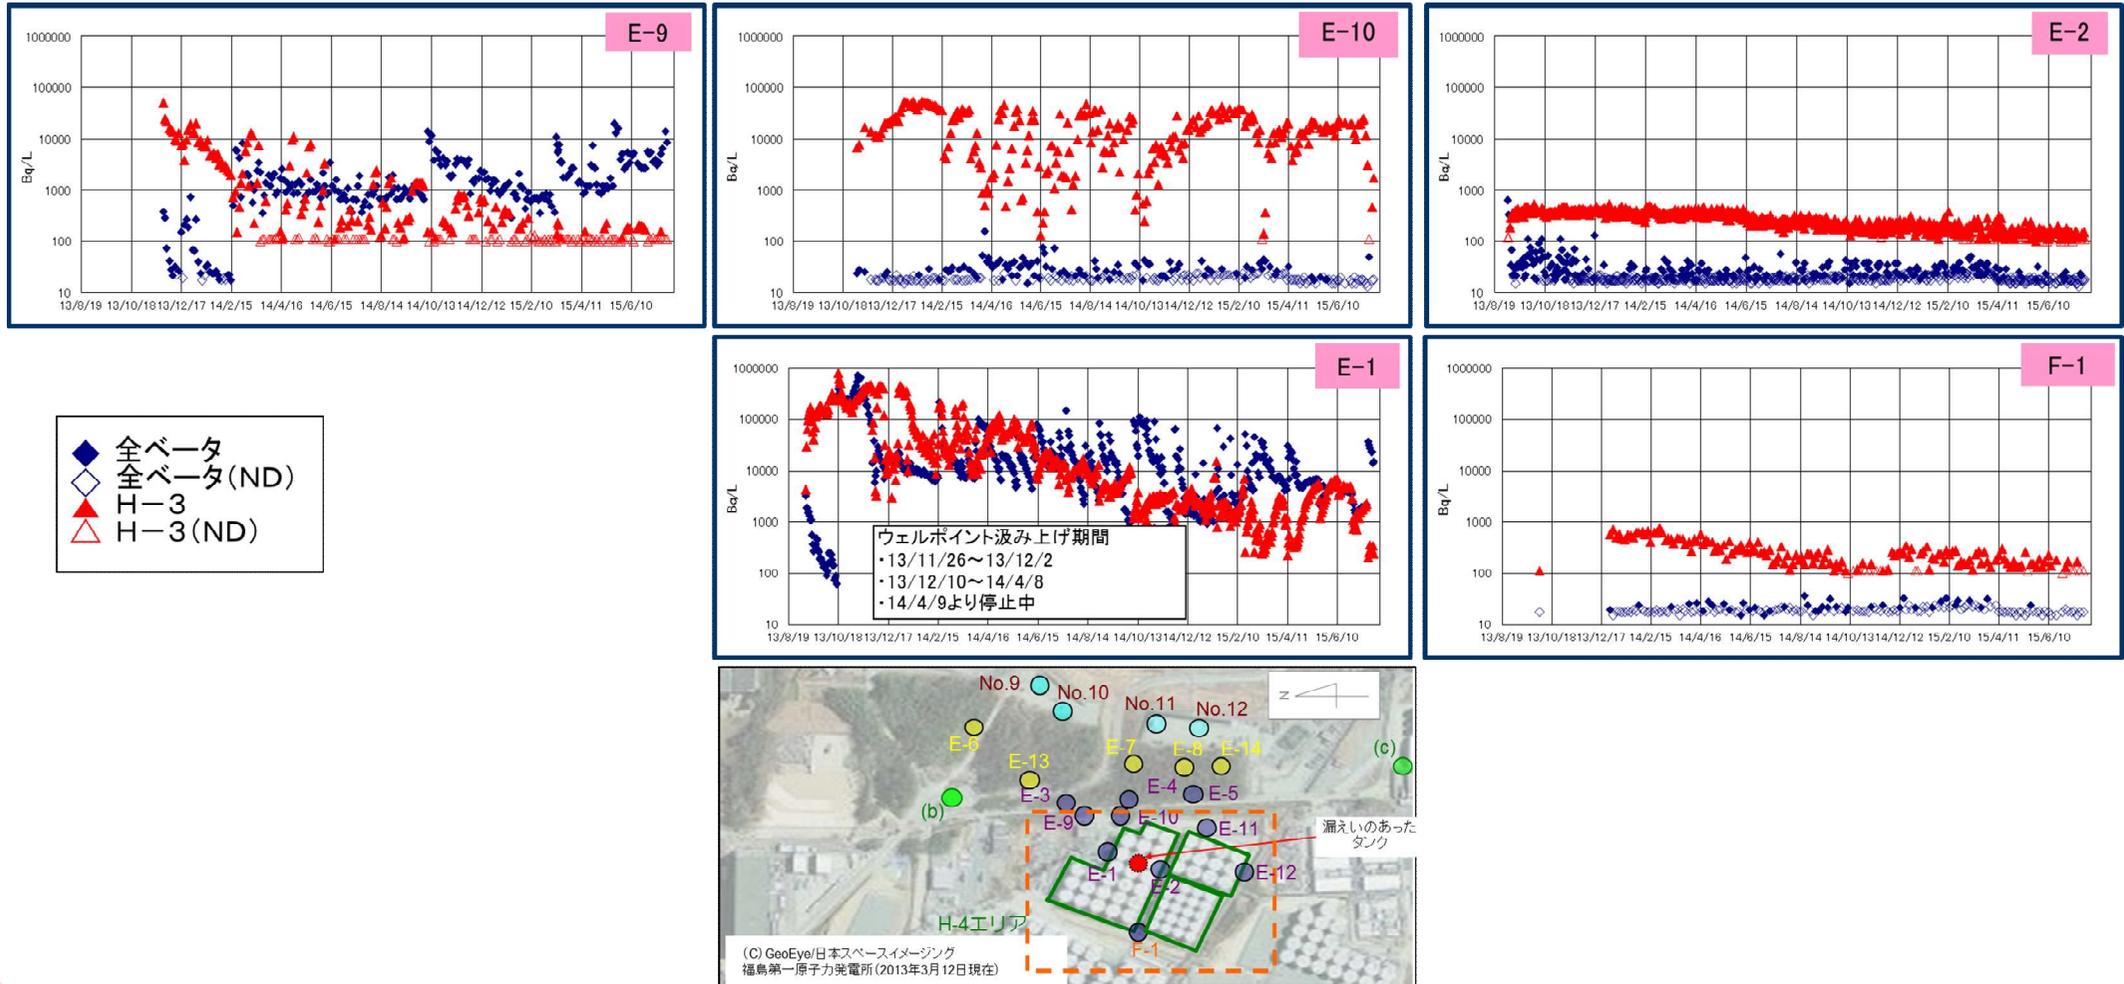
観測孔の放射能濃度推移 (H4タンクエリア)

- 全β濃度は、タンクエリアに近いE-1、E-9で、降雨時に変動が見られる。他の観測孔は低濃度で横ばい状況。
- トリチウム濃度は、E-10のみ濃度が高めで横ばい状態であるが、E-1でも降雨による影響と考えられる変動がみられる。他の観測孔は低下傾向。

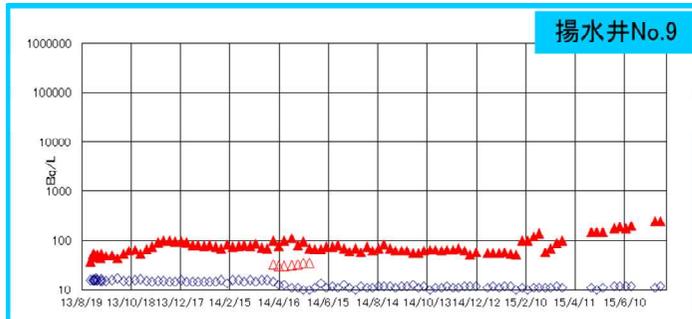
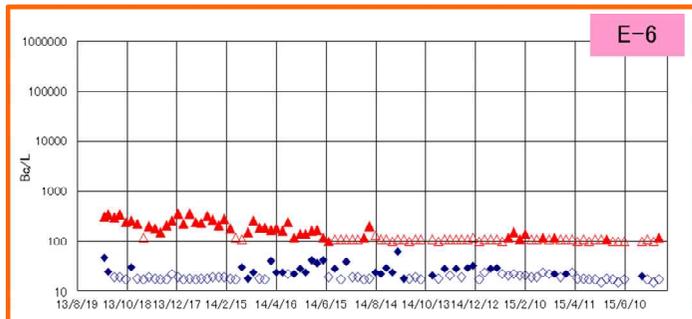
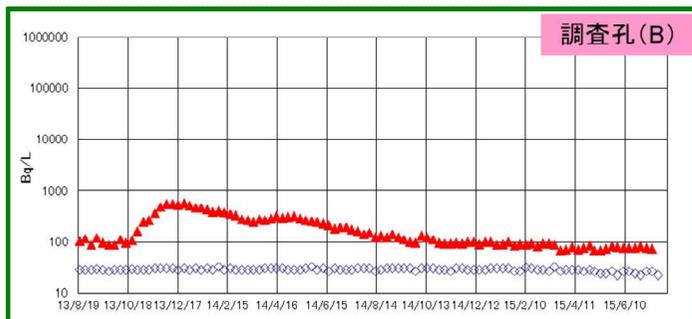
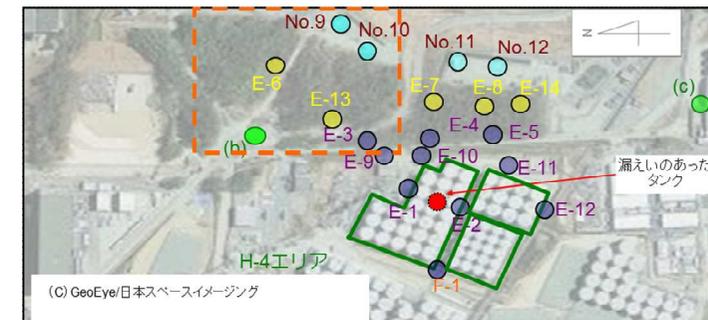
観測孔の放射能濃度推移 (H4タンクエリア北東側)

- 揚水井No.10のトリチウム濃度が上昇し、1,500Bq/Lを超過。他の観測孔等は横ばい状況。
- 全β濃度は、全体的に低濃度で横ばい状況。
