発電所内のモニタリング状況等について

2015年7月27日

東京電力株式会社

(1) 港湾内・外および地下水の分析結果について

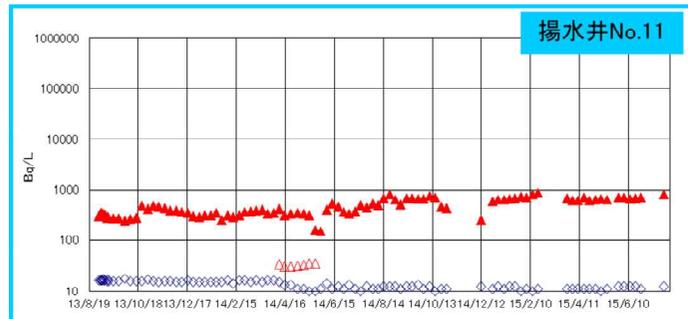
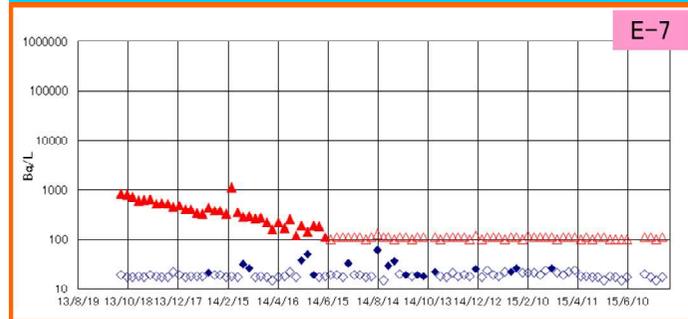
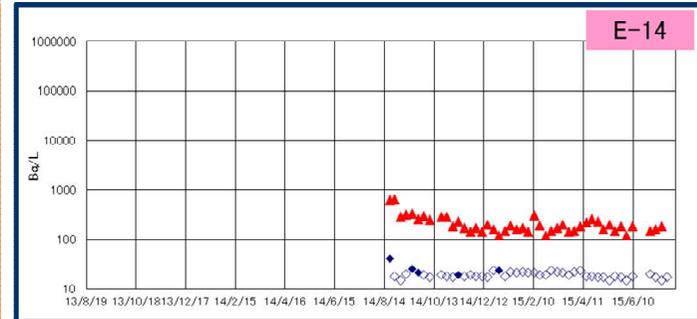
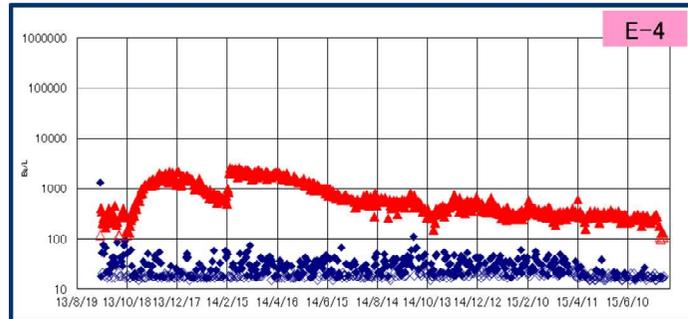
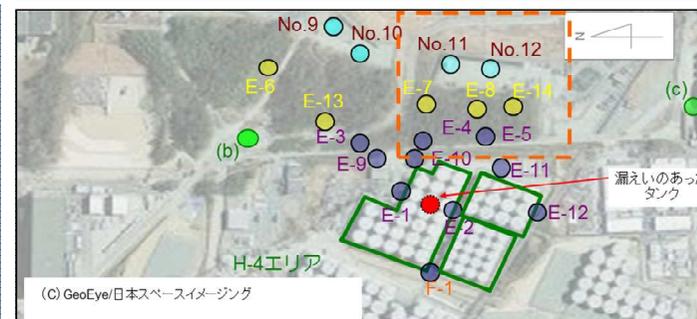
観測孔の放射能濃度推移 (H4タンクエリア南東側)

- 先月以降、全体の傾向に大きな変化はみられない。
- 全β濃度は、全体的に低濃度で横ばい状況。
- トリチウム濃度も、全体的に1,000Bq/L以下の低濃度で横ばい又は低下傾向。
- 引き続き観測を継続する。

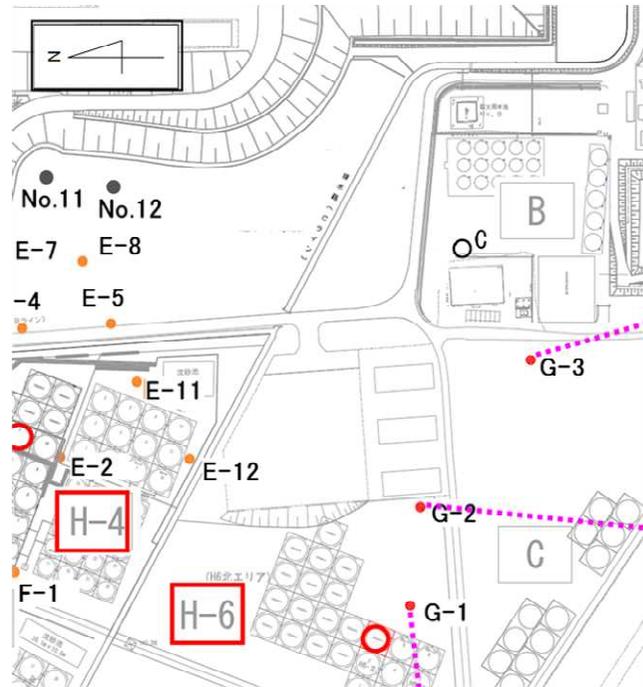
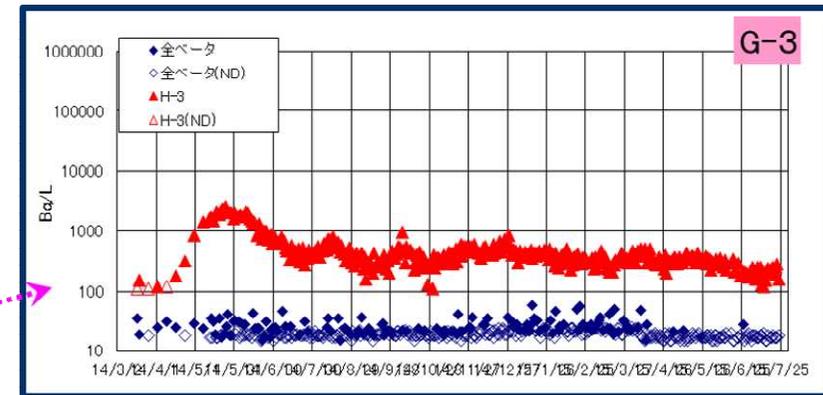
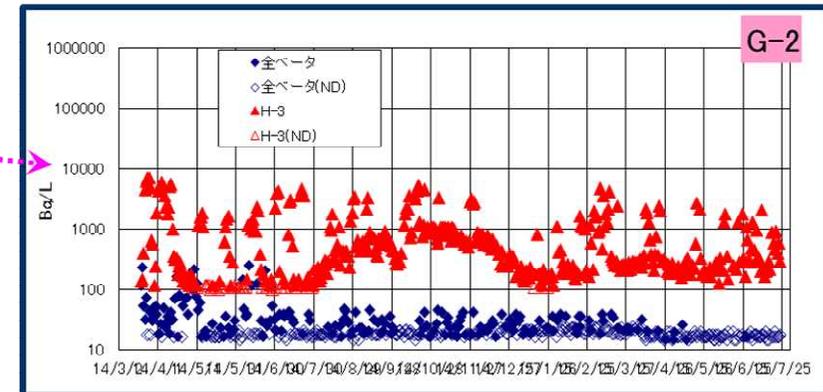
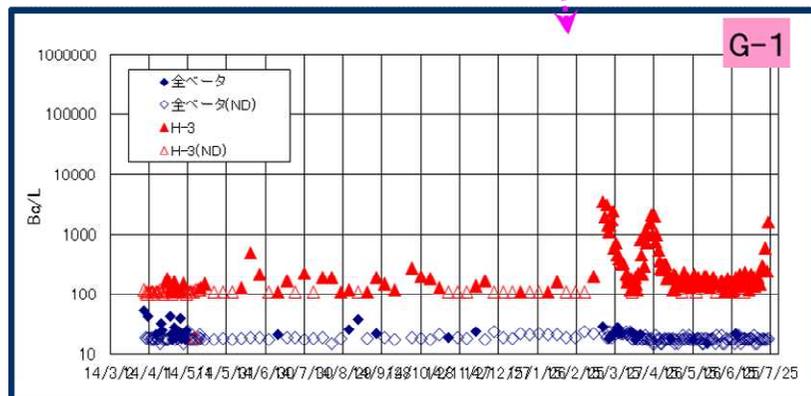
観測孔の放射能濃度推移 (H6タンクエリア周辺)

- G-1、G-2観測孔で降雨による影響と思われるトリチウム濃度の上昇が見られた。
- G-3観測孔は、低濃度で横ばい状態。
- 引き続き監視を継続する。

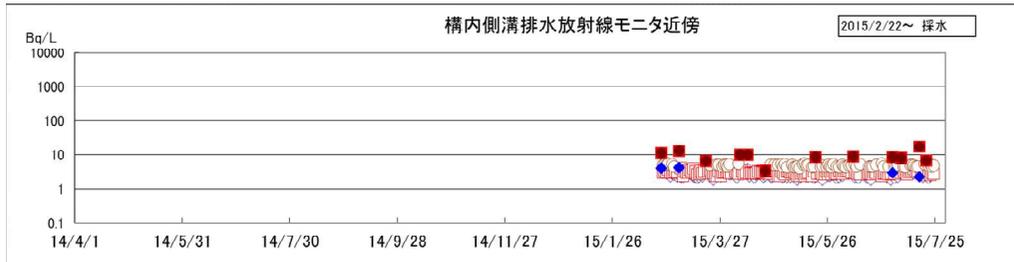
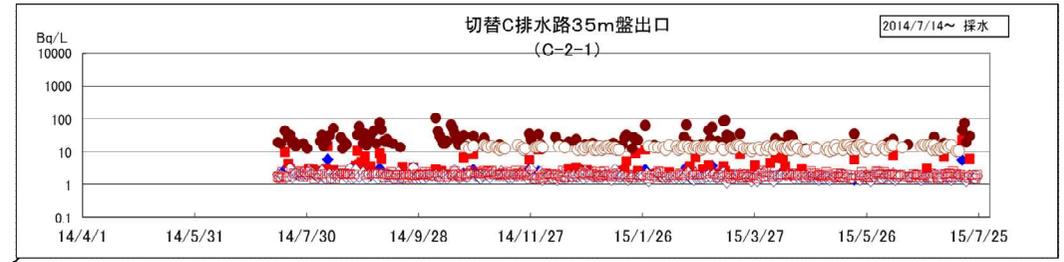
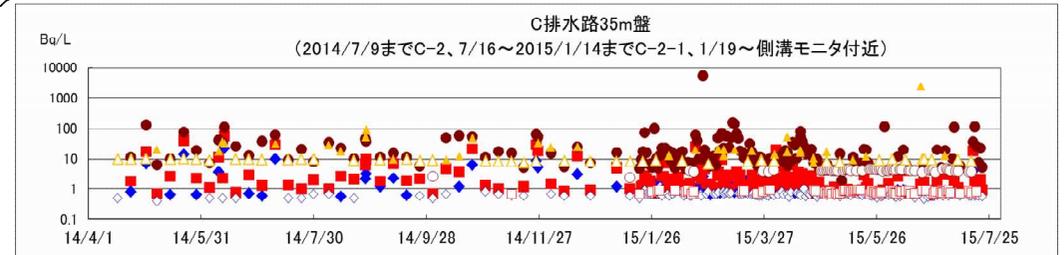
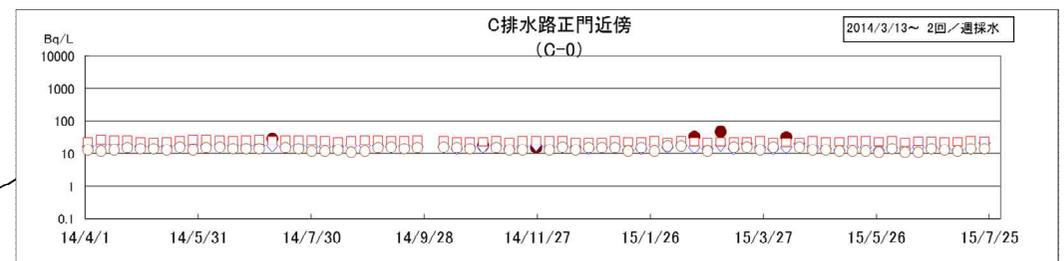
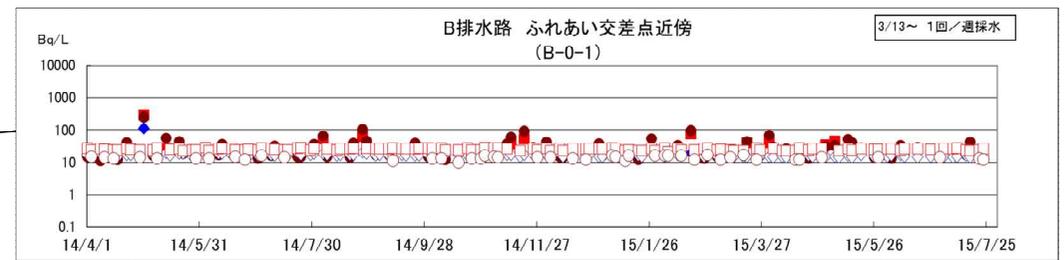
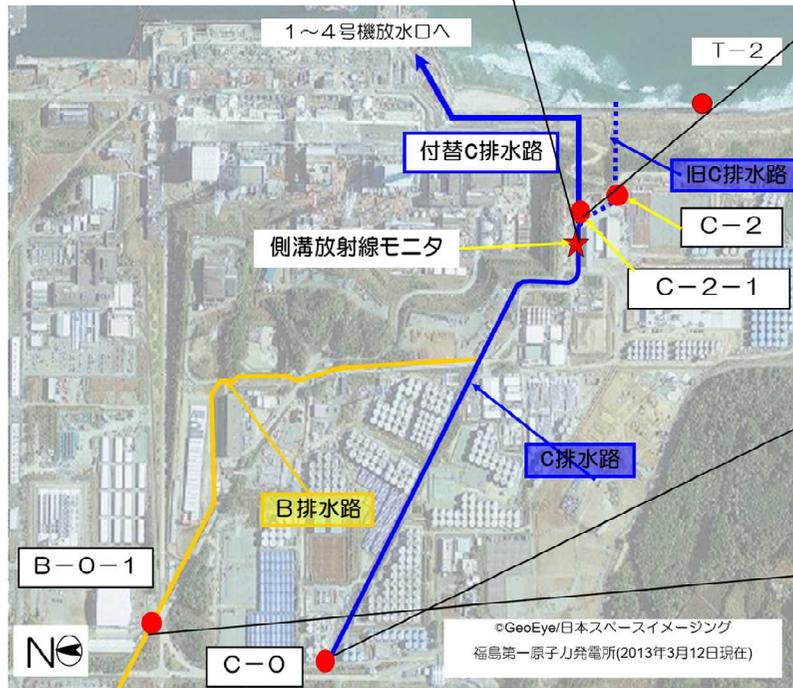
排水路の放射能濃度推移（その1 BC排水路）

7/16に、124mmの降雨があり、各排水路でセシウム、全βの濃度上昇が見られたが、過去の変動範囲内である。

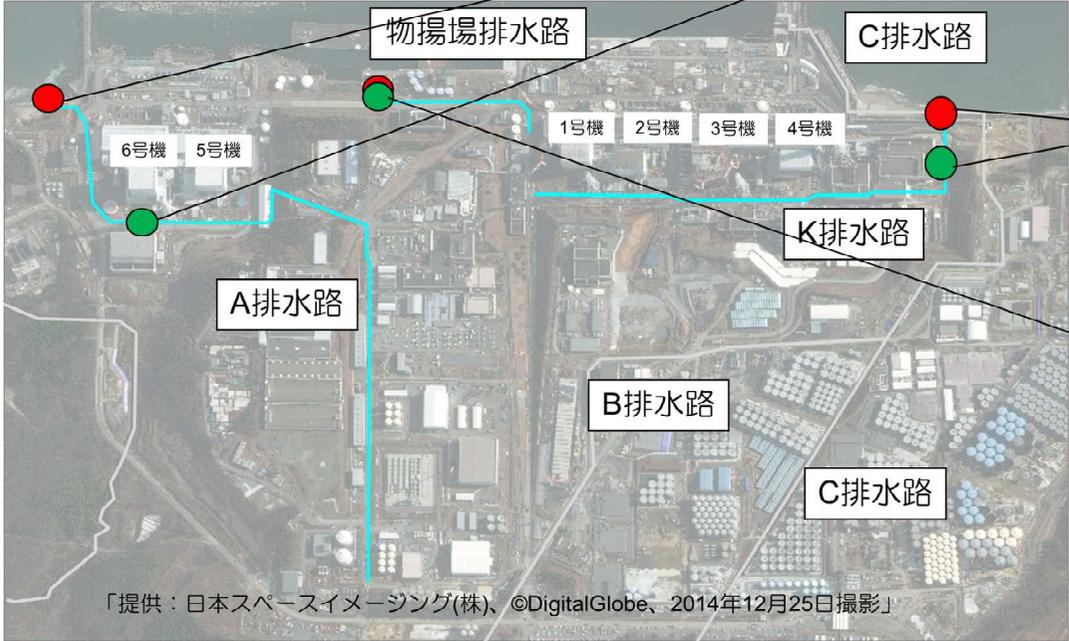
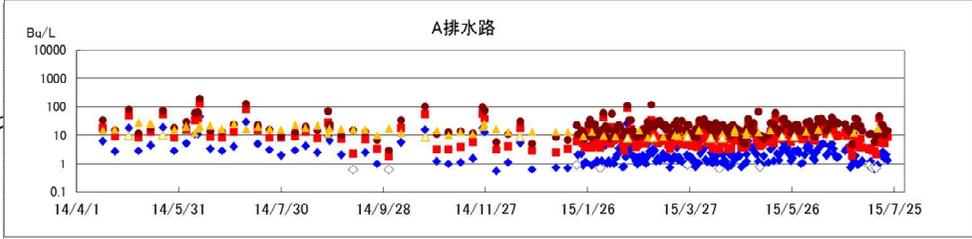
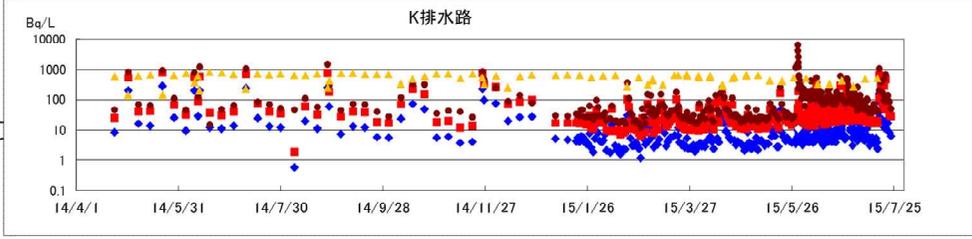
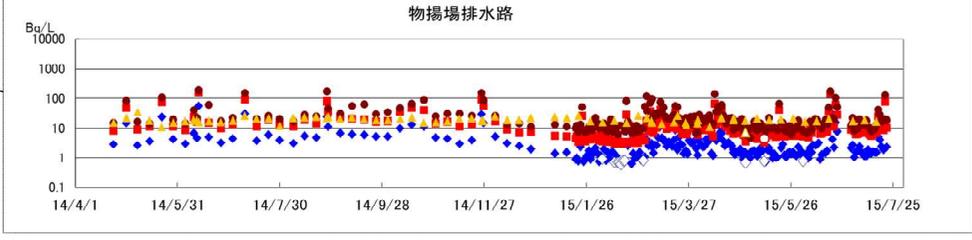
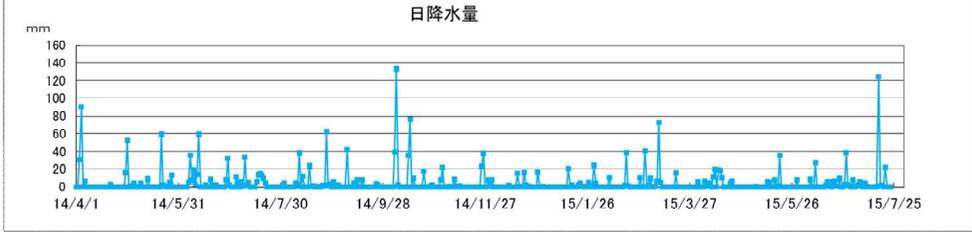
排水路の放射能濃度推移 (その2 K排水路、A排水路、物揚場排水路)

■ 7/16に、124mmの降雨があり、各排水路でセシウム、全βの濃度上昇が見られたが、過去の変動範囲内である。

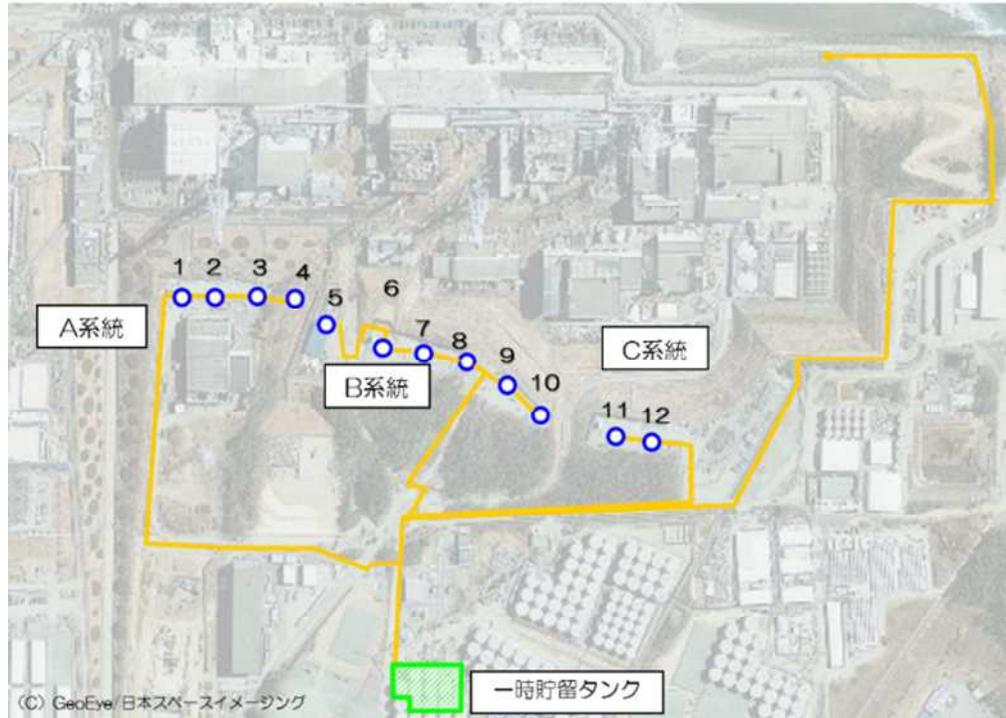
地下水バイパス 揚水井配置図

2014年9月中旬頃から、揚水ポンプ吸込口などに鉄酸化細菌等が付着し、流量が低下している（鉄酸化細菌は、トンネル等に一般的に存在する細菌類）。現在、全ての井戸について、鉄酸化細菌等の発生が認められていることから、順次清掃を実施中。

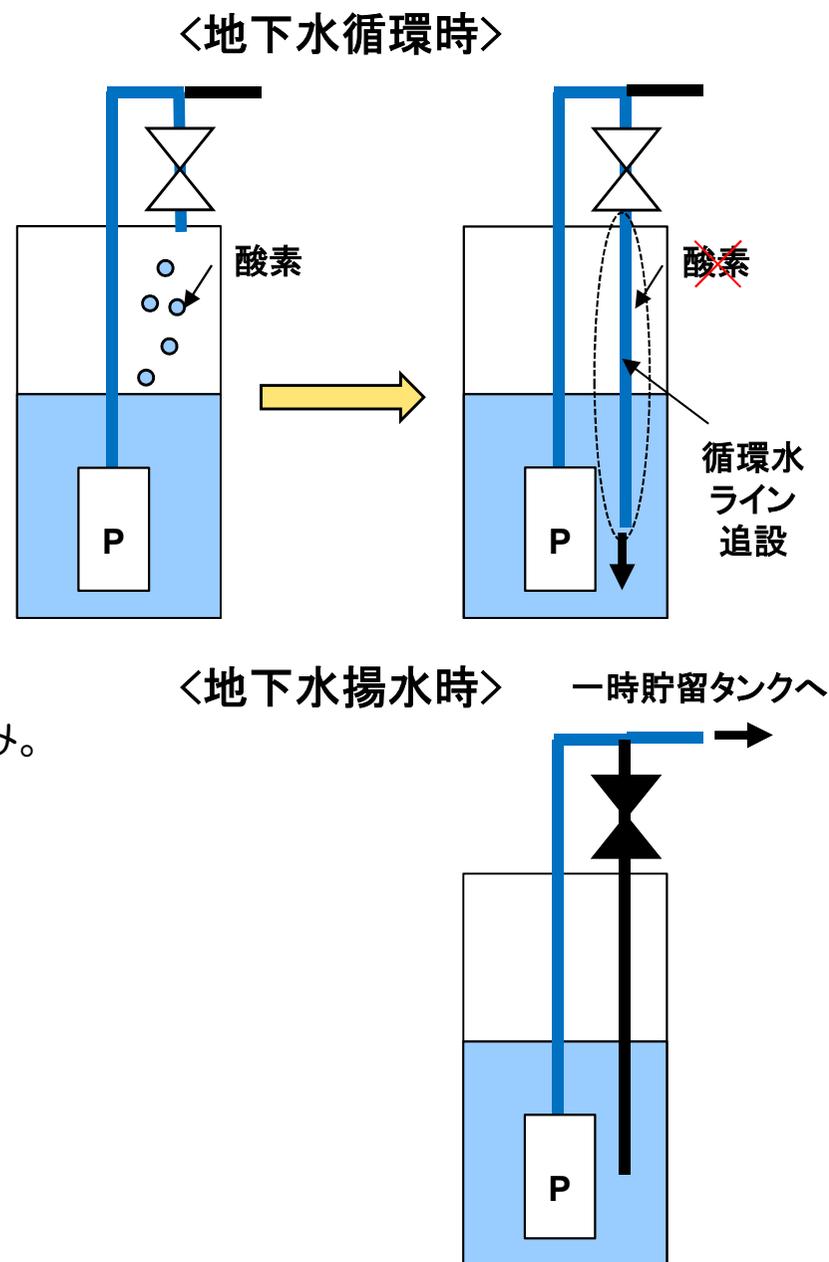
地下水バイパス揚水井の設備変更など

→ 現状、循環地下水が井戸上部より降り注ぐ構造となっており、地下水循環時、酸素が地下水中共に取り込まれやすく、揚水井の地下水の溶存酸素濃度が増え、鉄酸化細菌が増殖している可能性がある。

→ 揚水井No.5、11については、循環水ラインを追設し、酸素が地下水中共に取り込まれにくくする構造に変更実施済み。今後、点検・清掃する揚水井についても、循環水ラインを追設予定

- 今後、定期的にファイバースコープを用いて揚水井内を観察し、鉄酸化細菌の繁殖状況等を注視する予定
