ケーブル損傷事象に対する原因と対策について (電源設備の地絡警報およびエフレックス管からの 白煙発生)

2015年8月25日
東京電力株式会社

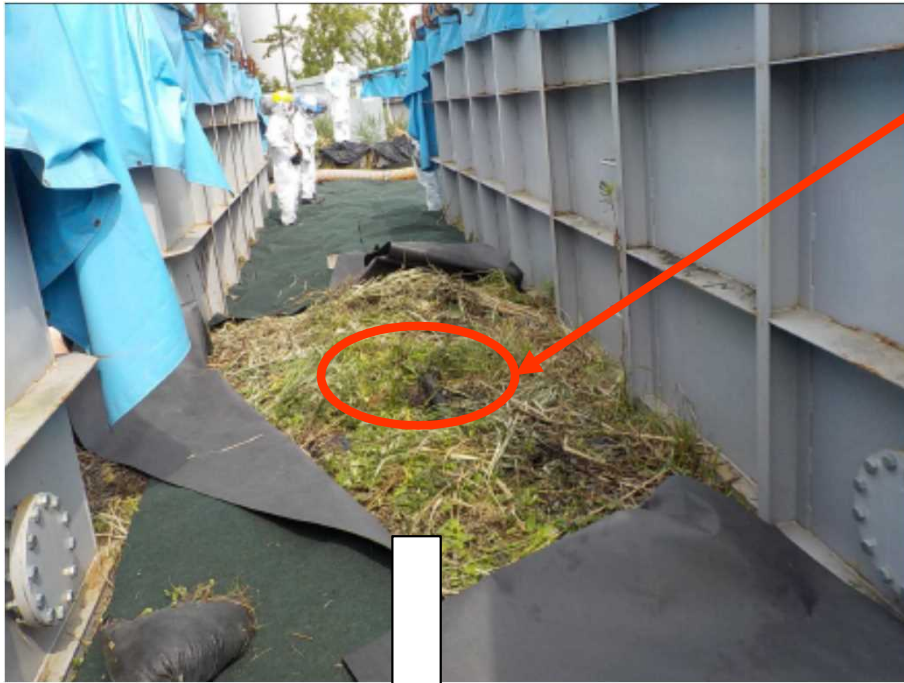
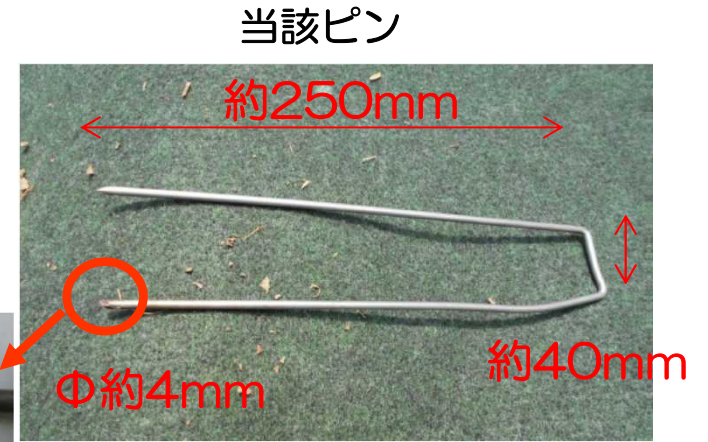
5-2. 事象発生場所の状況

チガヤ対策の為に布設した防草シートにピン(長さ約250mm、幅約40mm、直径約4mmのコの字型のピン)を打ち込んで固定する際に、ピンがシートの下のエフレックス管を貫通し、収納されている電源ケーブルを損傷させたことにより地絡が発生し、焼損に至ったものと判断。

当該箇所には当該エフレックスを含め合計5本(高圧配電用連系線1本、構内給油所用電源1本、多核種除去設備雨水排水ポンプ用電源3本)が布設されており、今回焼損した高圧電源ケーブル以外のエフレックス管にも貫通箇所が数カ所あることを確認。このことから、同日中に貫通箇所が確認されたエフレックス管に収納されている低圧電源を遮断した。

- ・低圧ケーブル4本は28日20時30分に電源停止を実施、構内給油所については、ケーブル取替を実施済(8/7)、多核種除去設備雨水排水ポンプは仮設DGにより運用中
- ・高圧1本、および多核種除去設備雨水排水ポンプ用低圧3本のエフレックス管に収納されているケーブル取替を予定
