福島第一原子力発電所1号機 建屋カバー解体工事の進捗状況について

2015年9月28日
東京電力株式会社

1号機建屋カバー解体工事の進捗状況について

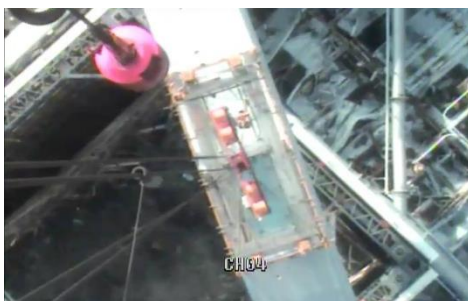
クレーンカメラより撮影

- 1号機建屋カバー解体工事は、4枚目（9月12日）の屋根パネル取り外しまで完了
- 作業は、以下の通り進捗しており、その間、ダストモニタ・モニタリングポストに有意な変動、警報発報なし。
 - 9月8日 屋根パネル取り外し（3枚目）
 - 9月12日 屋根パネル取り外し（4枚目）
- 9月12日、屋根パネル4枚目（南1）取り外し
- 9月16日、飛散防止剤散布状況

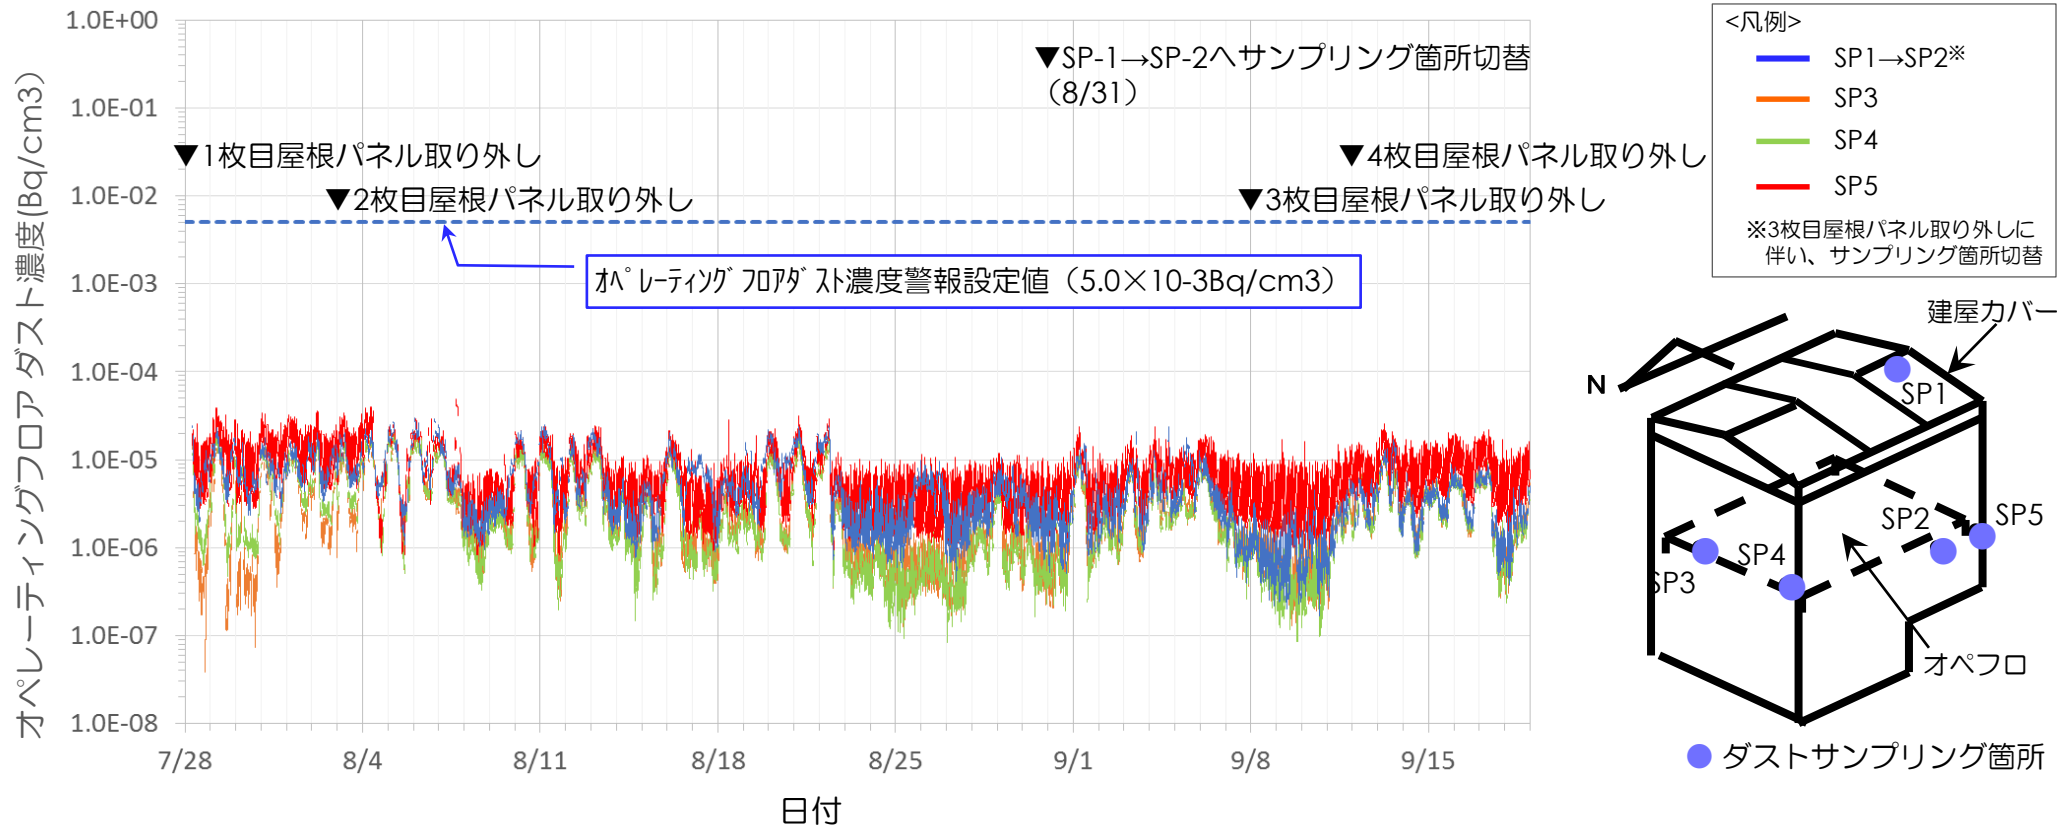
オペレーティングフロアの空気中の放射性物質濃度について

- オペレーティングフロアの各測定箇所における7月28日～9月18日までの「空気中の放射性物質濃度」を以下のグラフに示す
- 各作業における空気中の放射性物質濃度
 - オペレーティングフロアダスト濃度警報設定値* ($5.0 \times 10^{-3} \text{Bq/cm}^3$) に比べ低い値で推移した
 - 屋根パネル4枚目取り外し後も、オペレーティングフロアダスト濃度警報設定値を超えることはなかった

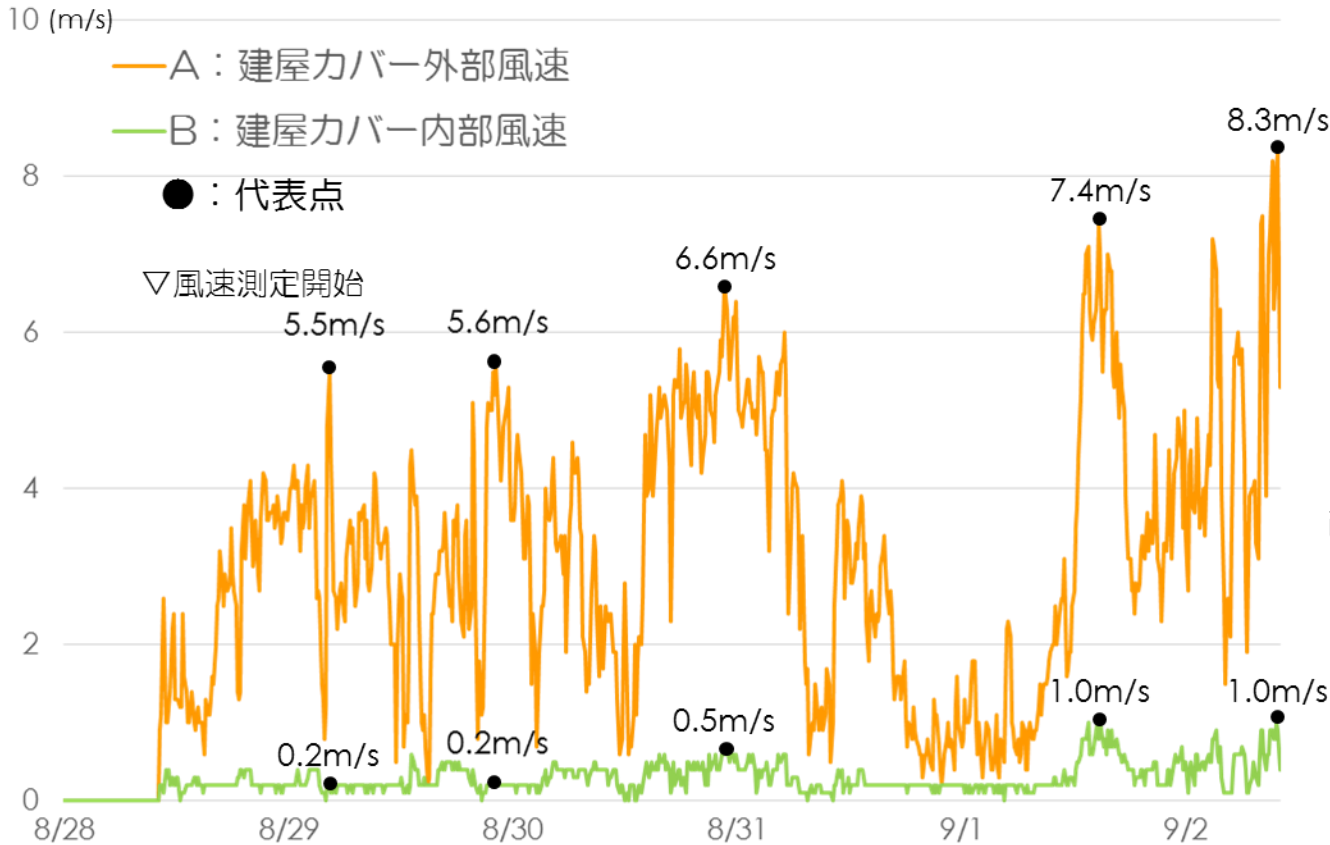
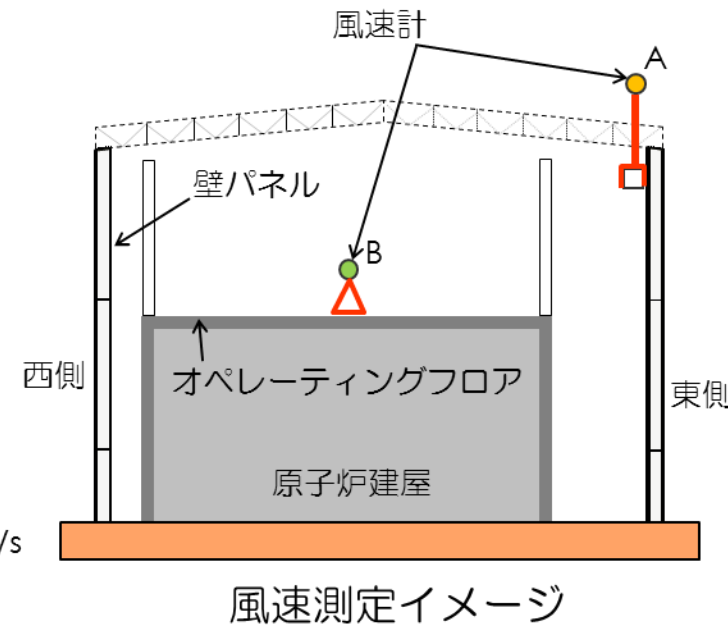
8/28～9/2までの建屋カバー内外の風速推移

- 1号機建屋カバー内外に風速計を8月28日に設置。風速計設置後の8月28日～9月2日までの「建屋カバー内外の風速の推移」を以下に示す
- 屋根パネルが2枚取り外された状態で建屋カバー内の風速は、壁パネルによる風速低減効果により、風速のシミュレーション解析による推定「2/5程度」より低いことを確認
 - 強風時（風速5m以上）の代表点における風速低減効果は、「1/28～1/7程度」であることを確認
