発電所H4北タンクエリアの内堰から 外堰内への雨水の漏えい他について

2015年9月28日
東京電力株式会社

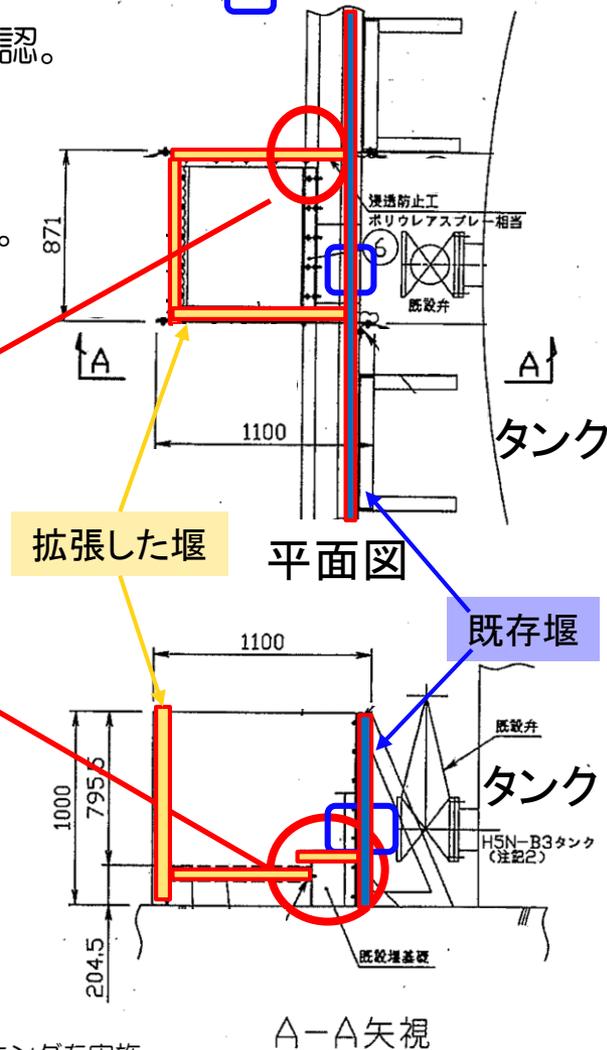
○ : 漏えい箇所
□ : 堰貫通部

- H5エリアでは、拡張した堰と既存堰との堰継ぎ目より漏えいを確認。
- 応急措置として止水材による止水を実施し、漏えいの停止を確認。
- 恒久措置は、コーキングを実施。
- 念のため、既存堰の貫通部も止水を実施。
- 上記の止水完了後、水張りを実施し、漏えいのないことを確認。

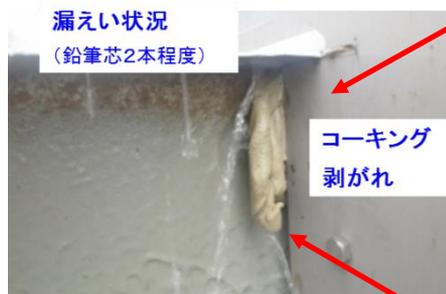
漏えい状況 (鉛筆芯2本程度)

コーキング剥がれ

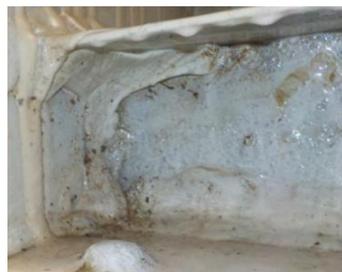
漏洩箇所内側の状況

漏洩箇所内側のコーキングを実施

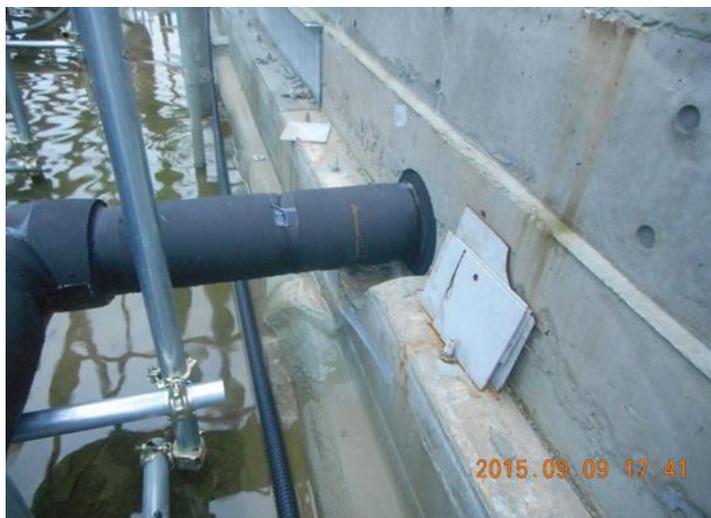
- 配管貫通部より漏えいを確認
- 応急措置として堰内外面に止水材による止水を実施し、漏えいの停止を確認
- 類似箇所(J1東2箇所)に予防的に対策実施（コーキングの追加）
- 恒久措置として、貫通部に止水材充填及び堰内外面のコーキング処理を実施予定

配管貫通部下部より漏洩
(鉛筆1本程度の太さ)

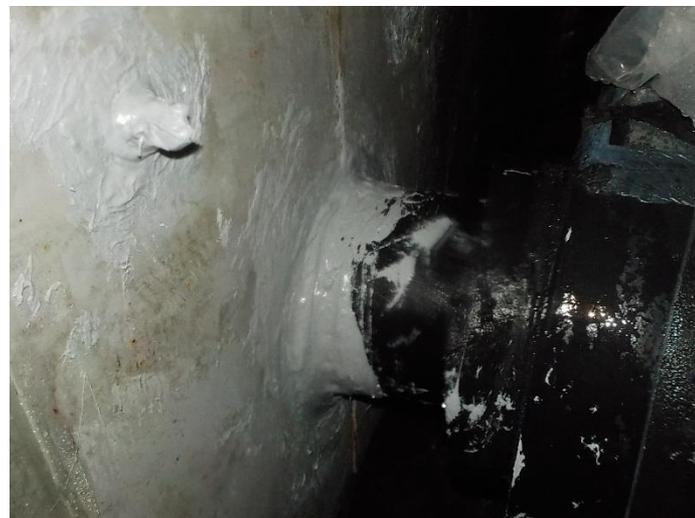
応急措置実施状況

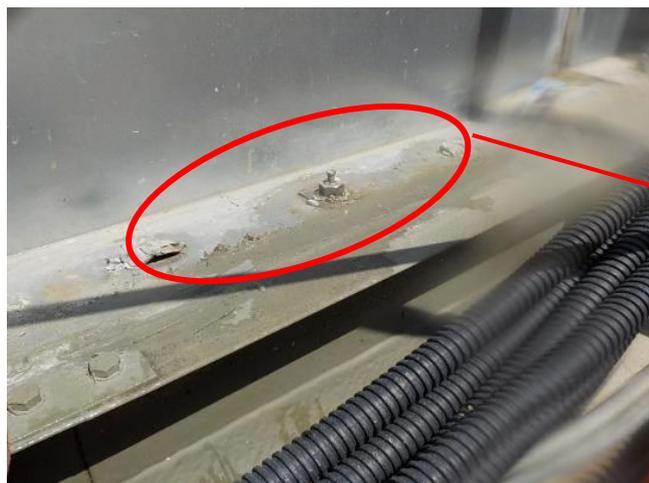
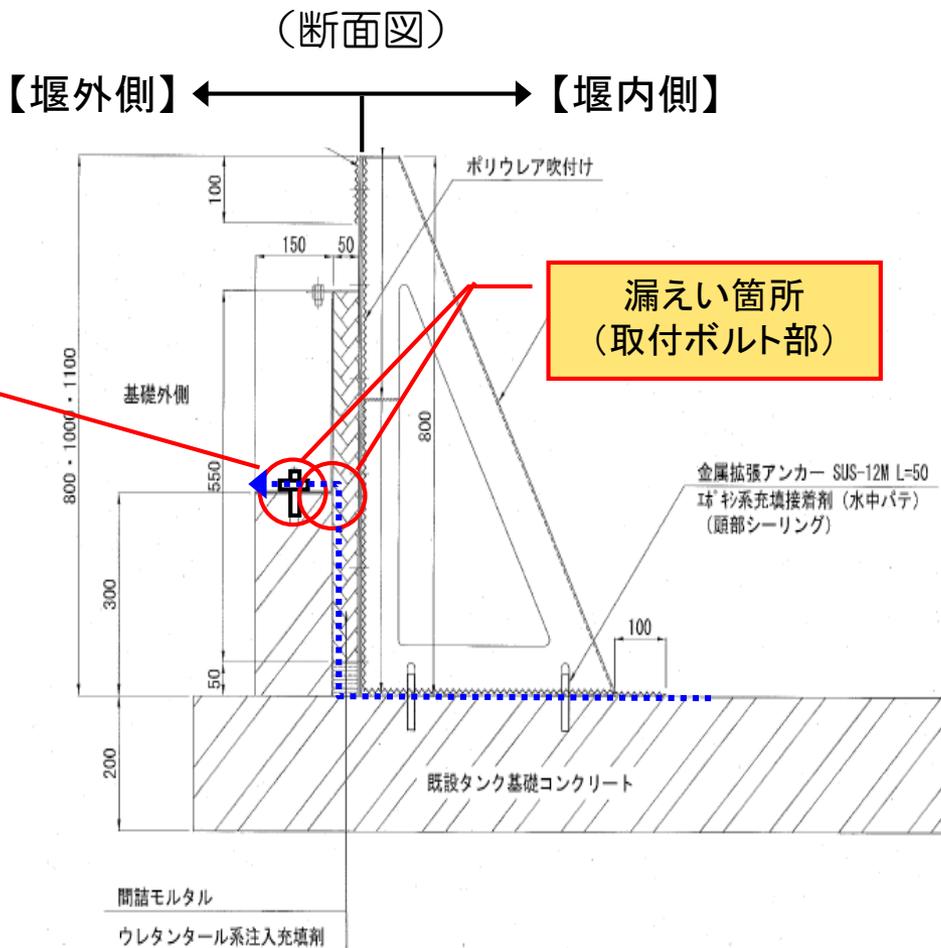
取付ボルト部

- H4エリアでは、取付ボルト部より漏えいを確認。
- 応急措置として止水材による止水を実施し、上記漏えいの停止を確認。
- 恒久措置は、ポリウレアの吹付けを実施。

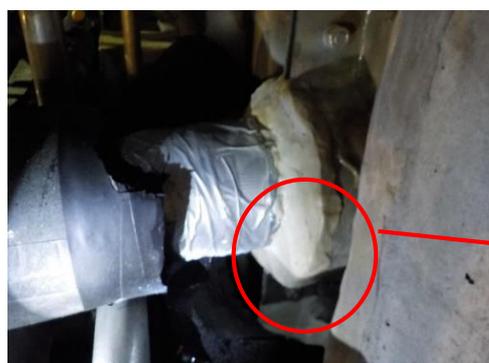
配管貫通部

- H6エリアでは、配管貫通部 1箇所、堰継ぎ目 2箇所 で漏えいを確認。
- 応急措置として止水材による止水を実施し、上記漏えいの停止を確認。
- 恒久措置は、配管継ぎ目の再コーキングならびにポリウレアの吹付けを実施。
土のうプールによる水張試験にて全箇所の止水確認し、漏えい停止と判断。
