# 発電所内のモニタリング状況等について

2015年11月25日

東京電力株式会社

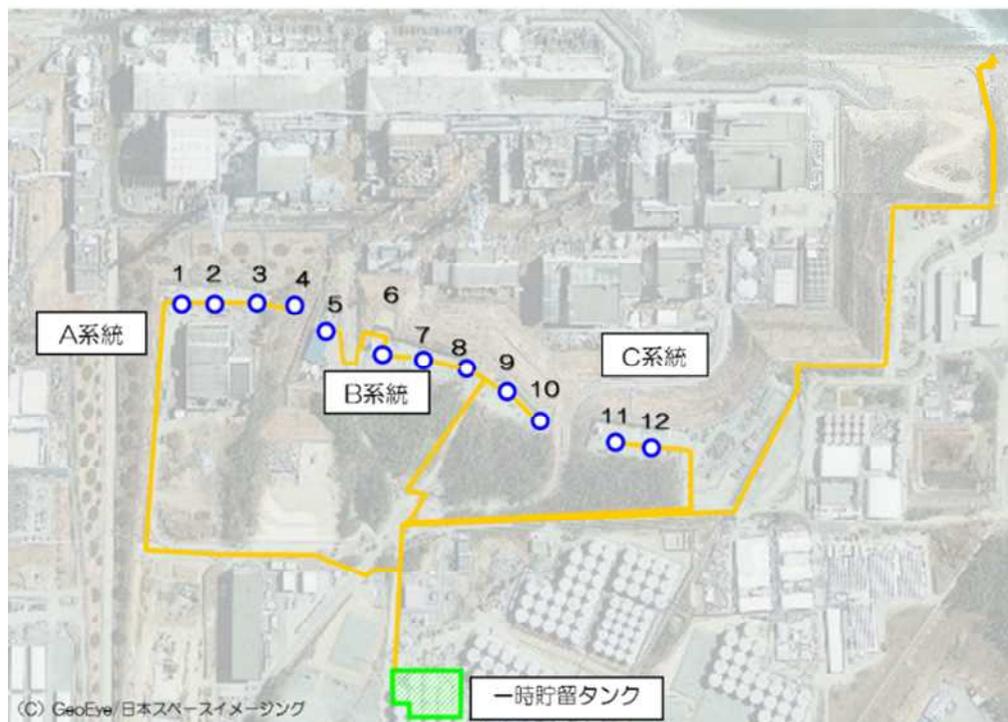
地下水バイパス 揚水井配置図

2014年9月中旬頃から、揚水ポンプ吸込口などに鉄酸化細菌等が付着し、流量が低下している（鉄酸化細菌は、トンネル等に一般的に存在する細菌類）。全井戸について、鉄酸化細菌等の発生が認められているため、ポンプの運転状況を確認しつつ、適宜清掃・点検を実施中。

- ・揚水ポンプ清掃、鋼管内壁ブラシ清掃、  
薬剤攪拌洗浄、底部土砂排出

→ 揚水井No.1、2、3、4、5、6、9、11は、地下水中への酸素の取り込みを抑制する構造（循環水ライン）追設実施済。No.7、8、10、12は今後の清掃・点検に合わせ、順次追設予定。

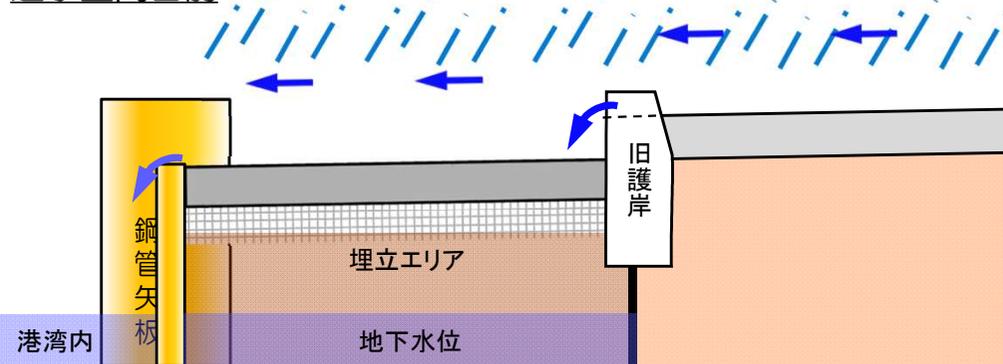
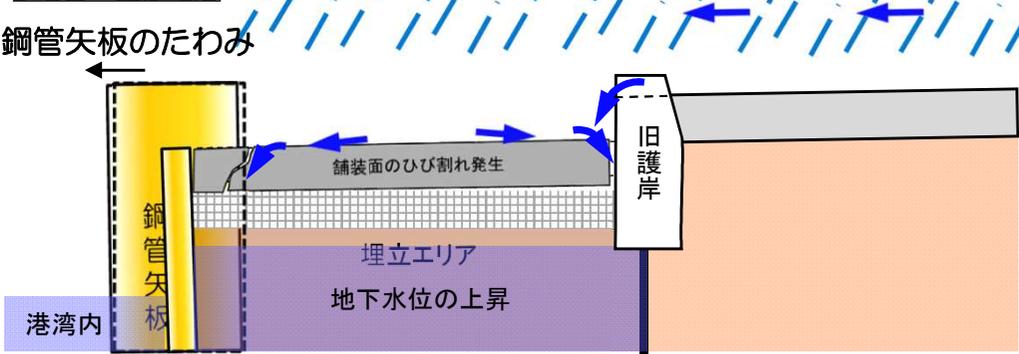
- 海側遮水壁閉合後、地下水位上昇に伴い鋼管矢板のたわみが増加し、舗装面の一部にひび割れ等が発生。
- 鋼管矢板は素材（金属）の特性上たわみは発生するが、鋼管矢板の健全性・遮水性能には影響しない。
- 一方、舗装面のひび割れ箇所からは雨水が入り、地下水ドレン汲み上げ量が増加しているため、急ぎ補修を進めているところ（11月末完了予定）。今後も点検を継続し、状況に応じて補修を実施していく。
- 鋼管矢板の継手にかかる負荷を軽減することを目的として杭頭を結合する鋼材を設置。特にコーナー部では大きな力が作用するため鋼材を補強中。

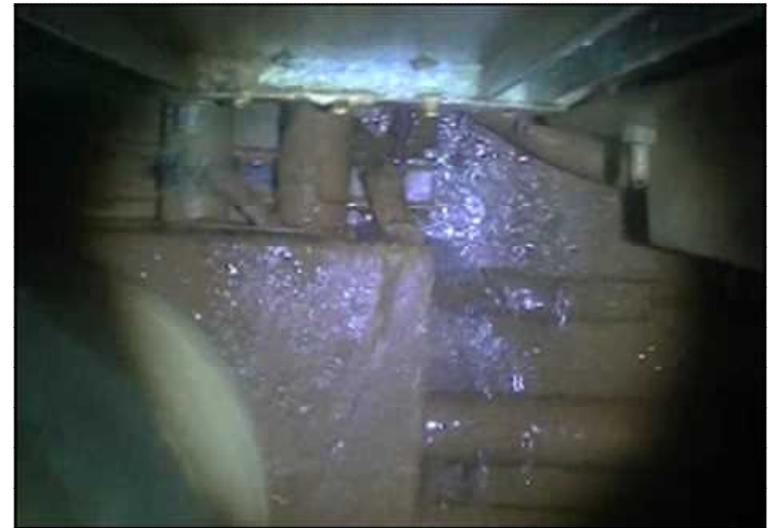
撮影日: 2013年8月30日

- 2013年8月30日に1号機コントロールケーブルダクト（内寸H2.0m×W1.4m）から1号機タービン建屋への地下水流入が確認されている。
- 11月12日，当該ダクトからの地下水流入状況を再調査したところ，流入が停止していることを確認した。
- サブドレン稼働による地下水位の低下に伴い，当該ダクト内の水位が1号機タービン建屋への接続高さを下回ったことにより流入が停止したものと考えられる。

- 1号機タービン建屋1階からビデオカメラを地下1階に挿入し、流入状況を撮影した。
- 2013年8月30日の調査では地下水が流入して落水する様子が確認されたが、11月12日の調査では地下水の流入が確認されなかった。
