2号機 滞留水移送設備 ケーブル処理室内の漏えい

2015年11月25日
福島第一原子力発電所

東京電力

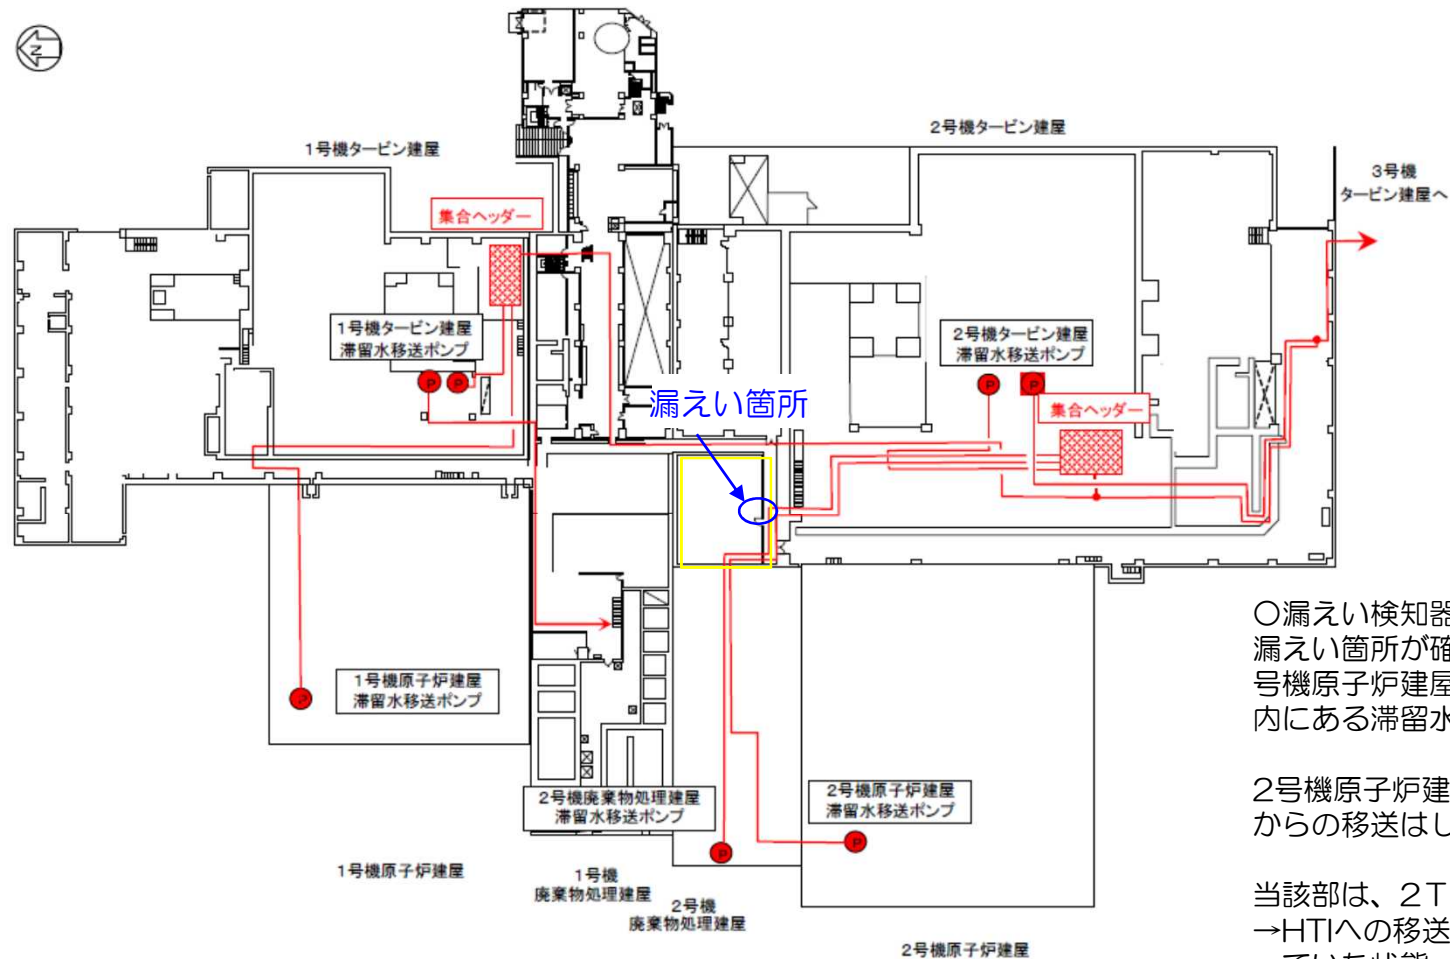
2. 系統図

○漏えい検知器発報時
漏えい箇所が確認された箇所は、2号機原子炉建屋及び廃棄物処理建屋
内にある滞留水を移送する系統

2号機原子炉建屋及び廃棄物処理建屋
からの移送はしていなかった(*)

当該部は、2T→HTIへの移送・3T
→HTIへの移送による系統圧力がかか
っていた状態。

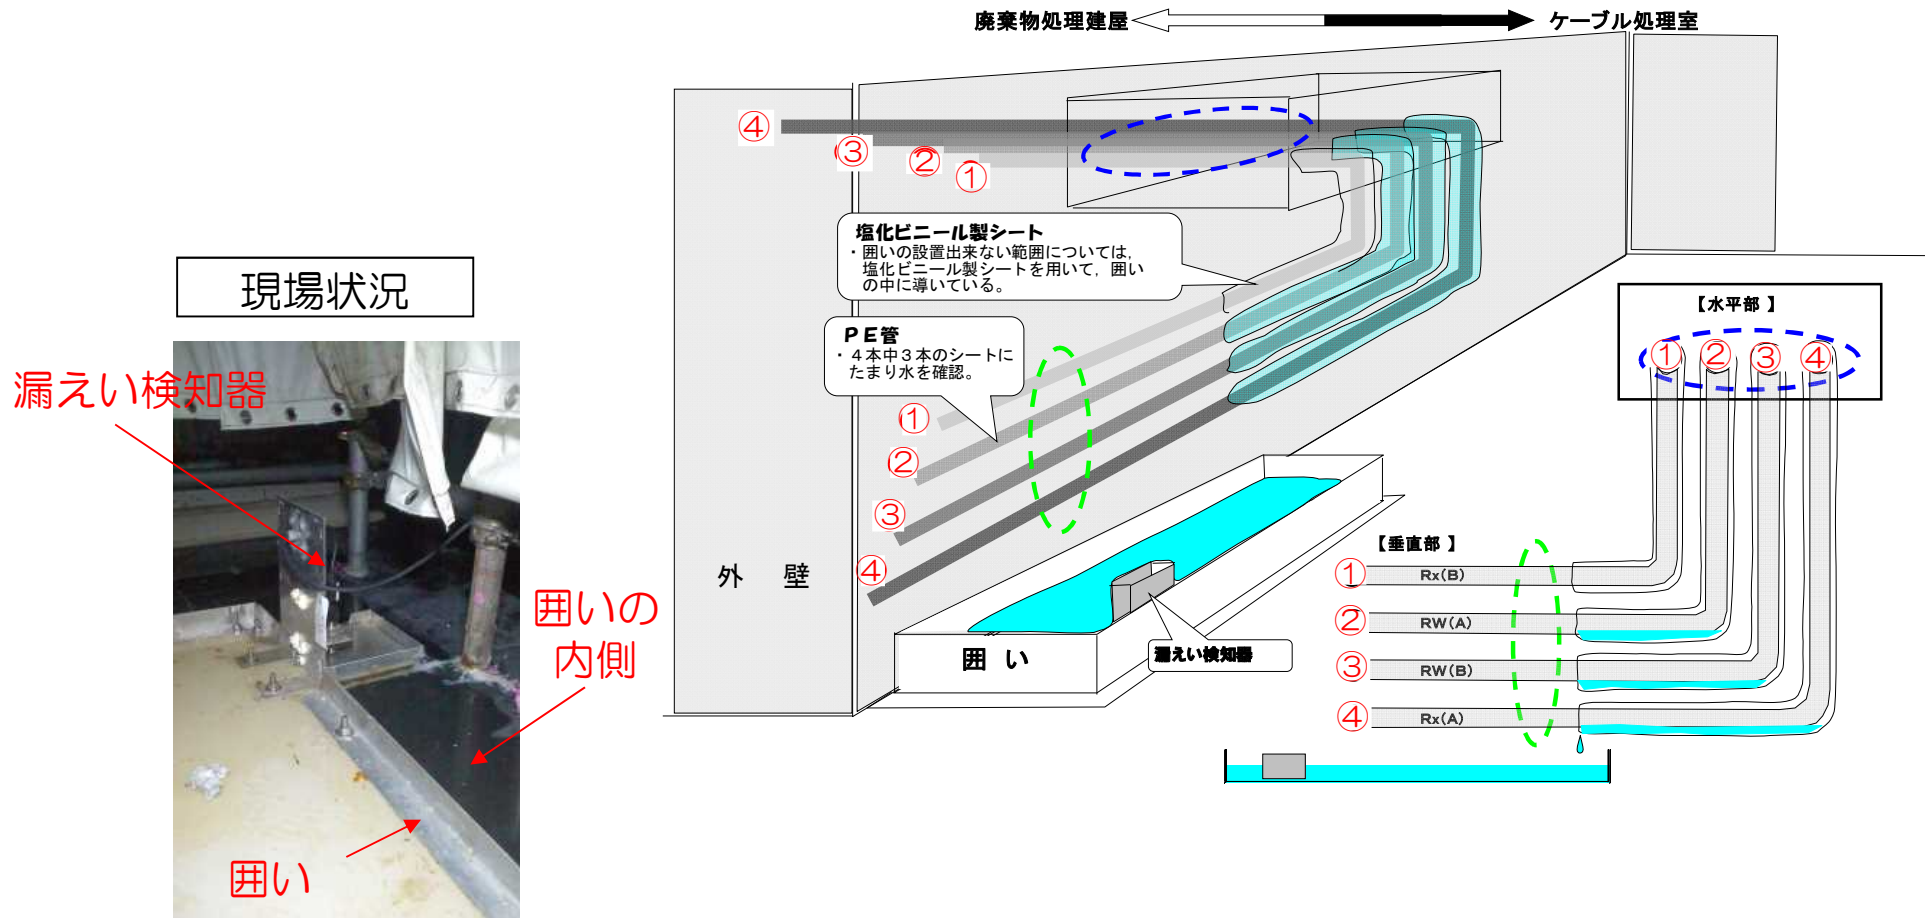
3. 漏えい範囲

漏えい検知器区画(高さ5cm)内 2m×5mの範囲に、深さ2cm
ケーブル処理室堰(高さ15cm)内 5m×5mの範囲に、深さ1mm

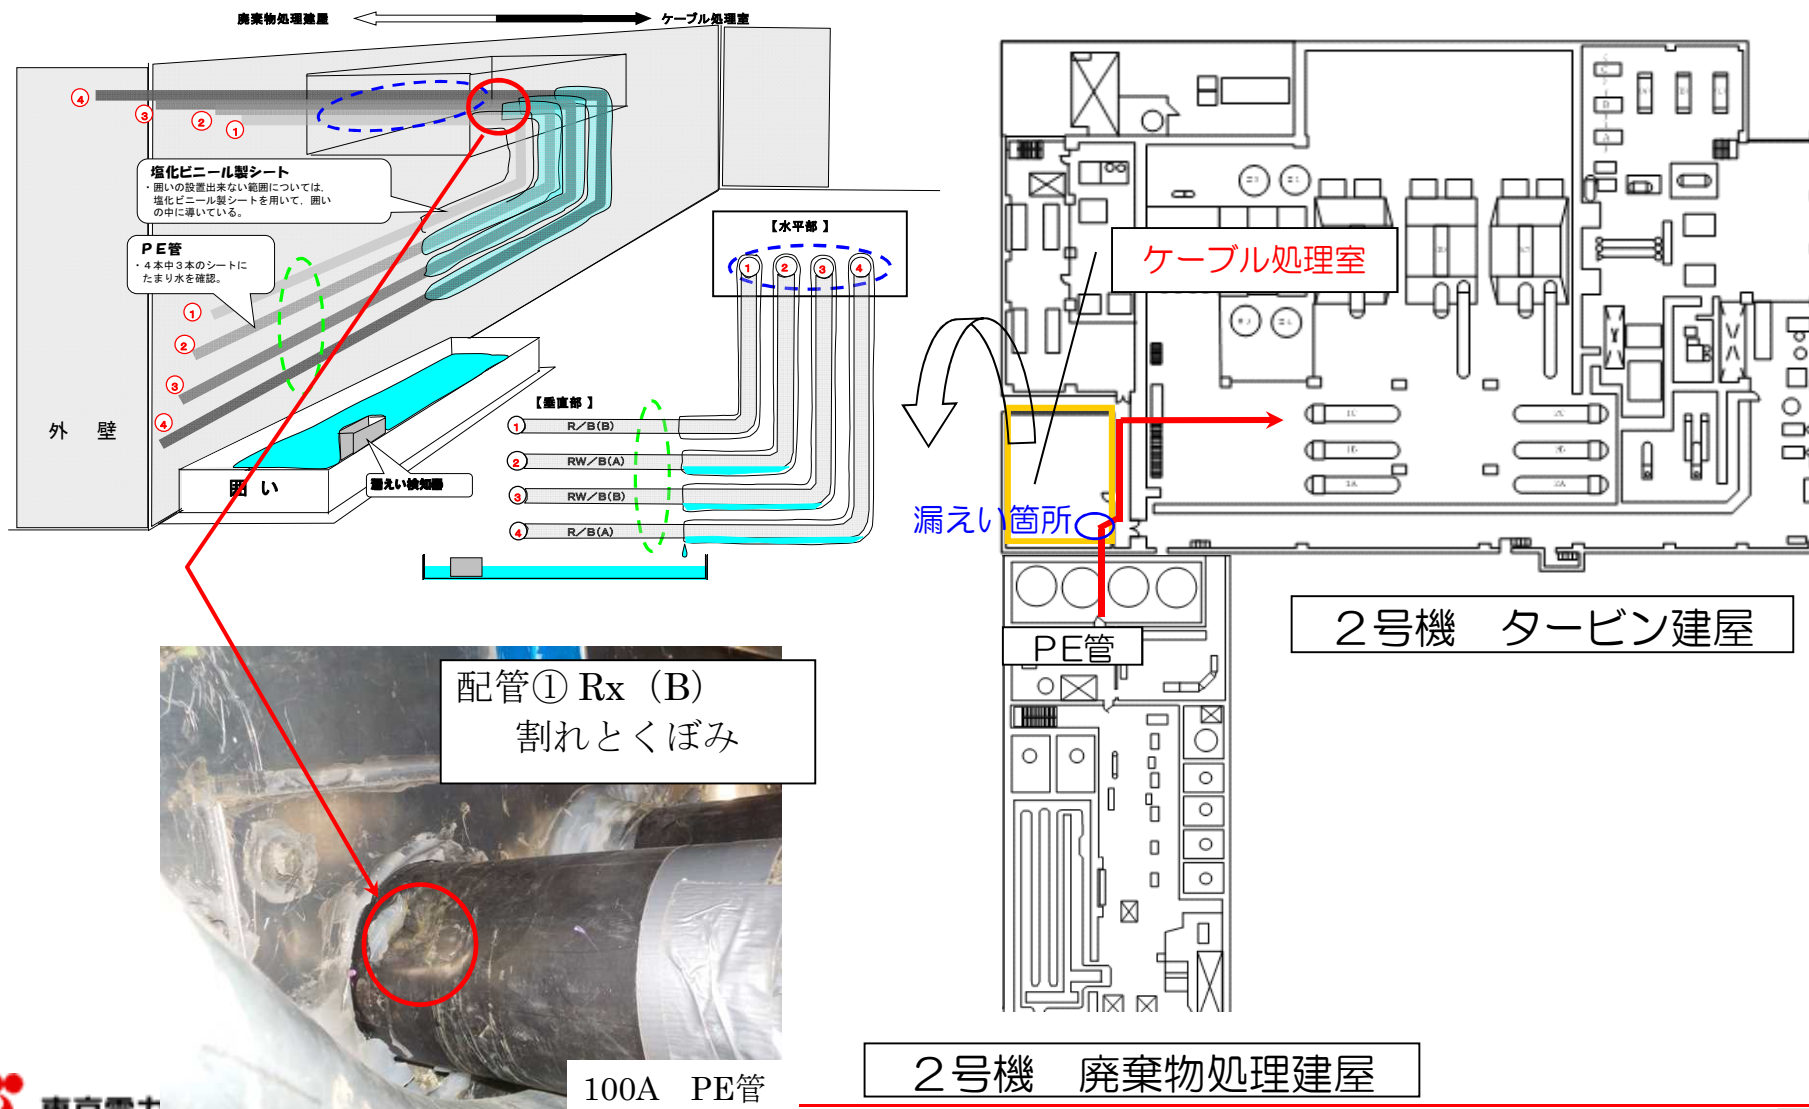
4. 漏えい箇所の調査結果 (1 / 2)

○ 漏えい箇所の調査において、配管① (Rx(B)) 1本の表面に割れを確認。

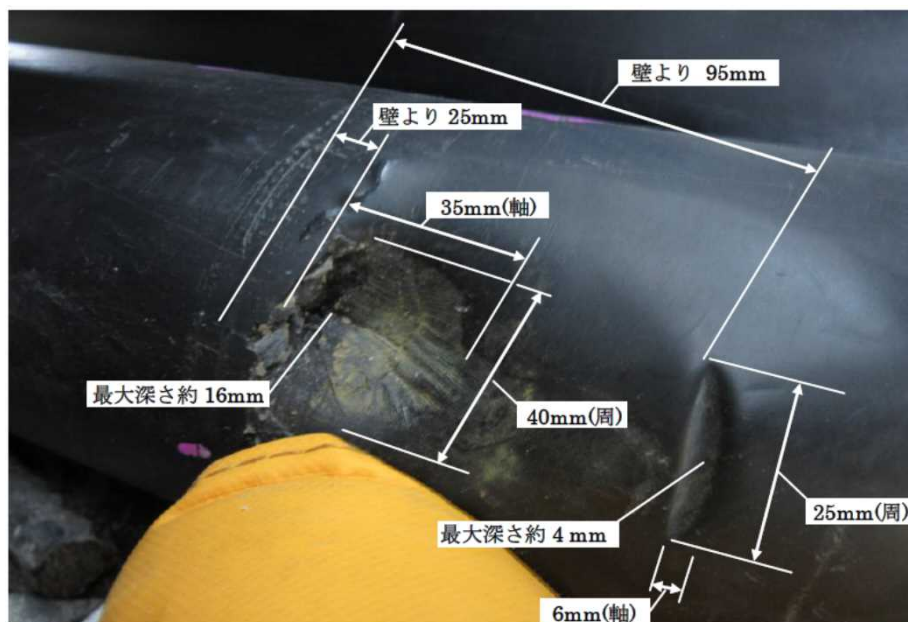
割れ・くぼみの状況

- PE管にくぼみが発生、くぼみの内側に割れが確認されている。この形状は、外力による変形でなく、熱（投光器）による変形と想定。投光器を用いた再現確認試験実施中。
- 当該部は、切り出し・新規品へ取り替え実施済み。新規品の耐圧は11月13日に実施。切り出し部を調査し、貫通箇所を特定し耐圧にて確認。
