福島第一原子力発電所の敷地境界外に影響を 与えるリスク総点検に関わる対応状況

2015年12月17日

東京電力株式会社

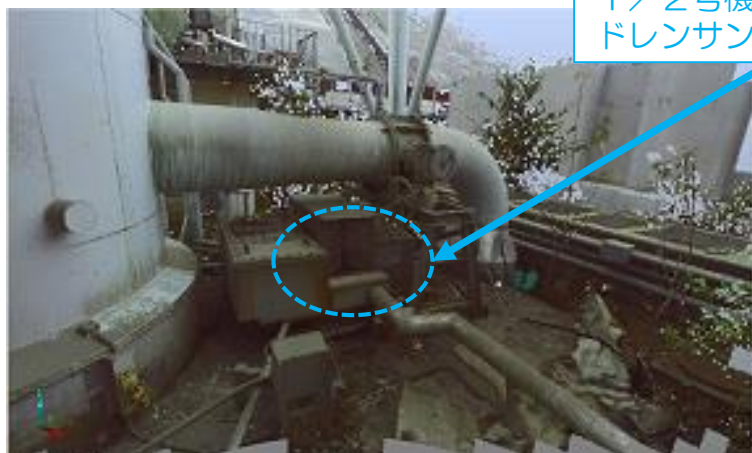
- 遠隔重機を用いて、排気筒ドレンサンプルピット周辺の画像データを取得
- 採取日：2015年12月1日～2日

A方向より採取した画像データ
(サンプルピット東側より採取)

- 採取した画像データを基に、既設構造物の配置状況を確認し、今後、排水方法の検討を進める

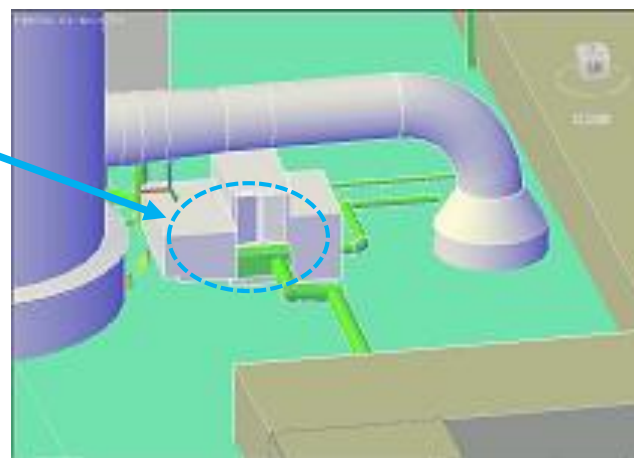
採取した画像データより作図 (サンプル)

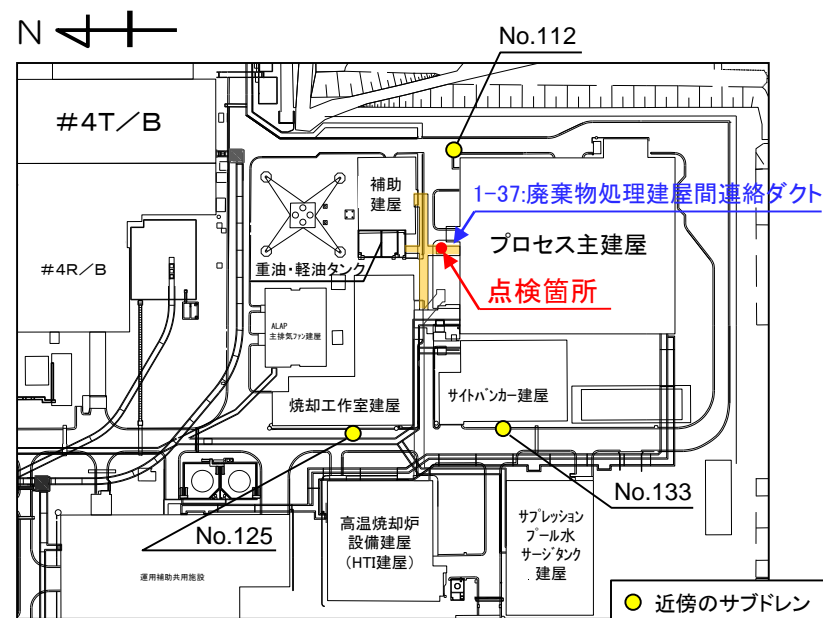
廃棄物処理建屋間連絡ダクト点検箇所位置図

点検実施済みの設備のうち、廃棄物処理建屋間連絡ダクトについては、滞留水に含まれる放射性物質濃度(12月3日採水)が2014年度より上昇したことから、原因調査を実施するとともに、対応策を検討中。なお、ダクト内の水位は、ダクト周辺のサブドレン水位より低い場合、ダクト内の滞留水が外部に流出することはないものと推定しているが、監視を強化中。
