# 福島第一原子力発電所 免震重要棟電源盤からの発煙について

2015年12月17日

東京電力株式会社

発生状況 : 2015年11月19日13時09分頃、1～4号集中監視室にて「所内共通 M/C1A」地絡が発生した。同時刻に構内排水路新設工事を行っていた元請作業員より、トラロープ用ピンを地面に刺していたところ、誤って電源ケーブルに刺したとの連絡が当社緊急時対策本部に入った。

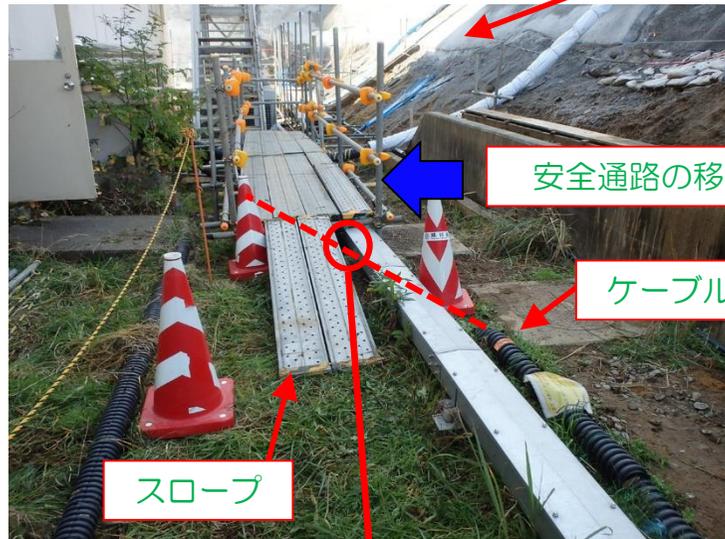
【作業箇所】

当該箇所の高圧ケーブルは、PCVガス警報システムケーブル用トラフ敷設時に一部埋設されていたために、元請工事担当者および作業員Aが高圧ケーブルに気付きにくい状況にあった。

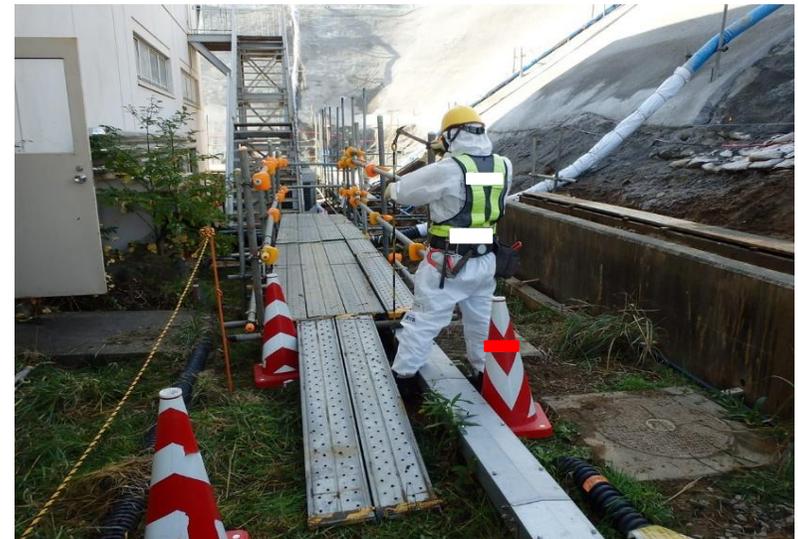
【ピン打ち込み状況】

作業員Aは、元請工事担当者の指示に基づき、周辺の状態を十分に確認せずに当該箇所に鉄ピンを打ち込んでしまった。なお、作業員Aは類似災害事例については理解していた。また、「高圧6.9kVケーブル通電中」との注意喚起表示が近くにあったが、危険だとは思わなかった。

- a. 元請会社は作業内容、作業場所（作業範囲）を明確にし、地面、構築物等に電源ケーブル、制御ケーブル、配管等の内包の有無を確認したうえで、申請書を作成し、作業の実施を事前に当社主管GMへ申請する。
- b. 当社主管GMは、申請書の内容を審査し、必要に応じて当社工事監理員の現場立会を指示する等の追加の措置を講じた上で、作業着手を許可する。

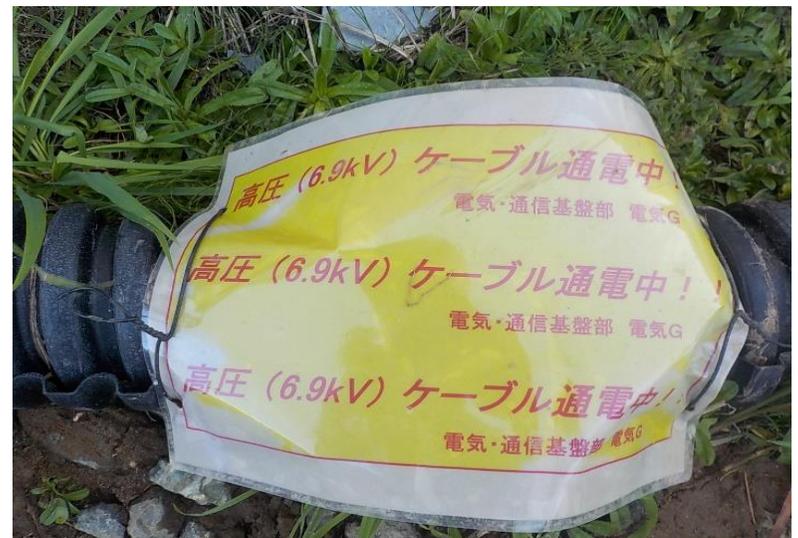
【設備表示】

元請工事担当者は、安全通路の是正作業（スロープ設置作業）が追加された際に、トラロープで安全通路の区画を行うこととしたが、現場の状況を十分確認しないまま、1本目のピン打ち込み位置を作業員Aに指示した。なお、工事担当者は類似災害事例については十分に理解していなかった。また、「高圧6.9kVケーブル通電中」との注意喚起表示が近くにあったが、危険だとは思わなかった。

トラフ等による高圧ケーブルの物的防護対策については、当社（電気・通信基盤部）が計画的に実施中であったが、当該箇所はこれからの予定であった。なお、高圧ケーブルには「高圧6.9kVケーブル通電中」の注意喚起表示は設置されていた。
