## 福島第一原子力発電所 多核種除去設備における堰内漏えいについて

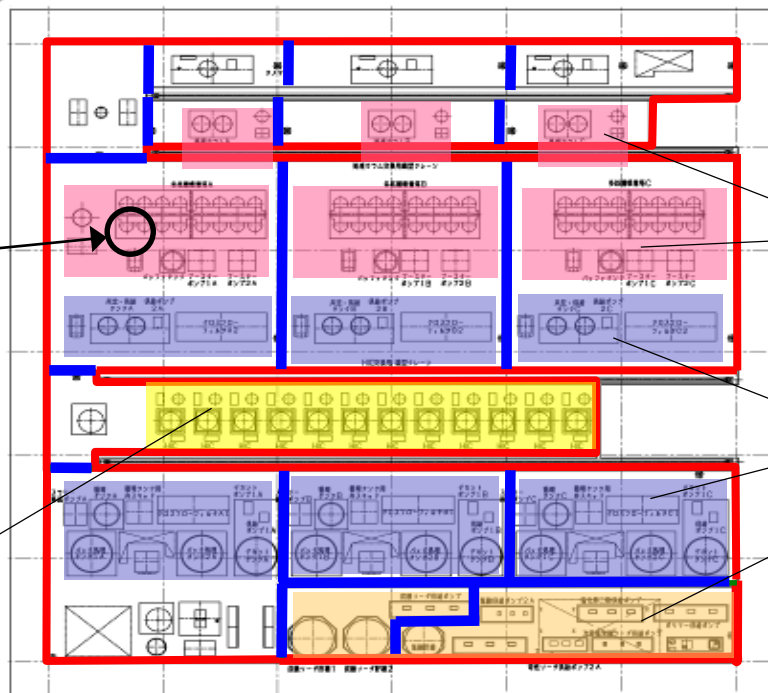
■漏えい箇所

漏えい箇所

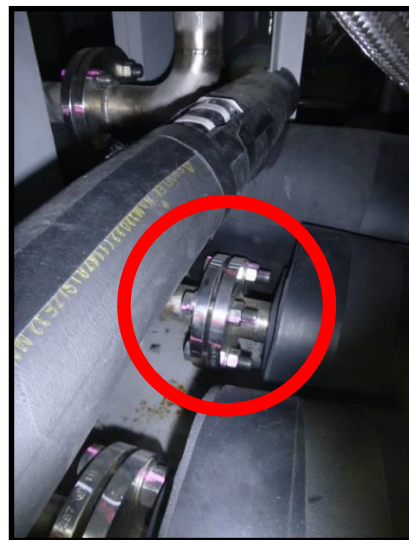
＜多核種除去設備（機器配置図）＞

21時10分頃 当社社員にて、現場を確認したところ、当該漏えい検知器付近に水があること  
また多核種除去設備A系の吸着塔6Aの下部に設置している配管のフランジ  
から1秒に1滴程度の滴下があることを確認

22時00分頃 水の滴下が確認された配管のフランジの増し締めを実施

22時15分頃 フランジ部からの滴下が停止したことを確認

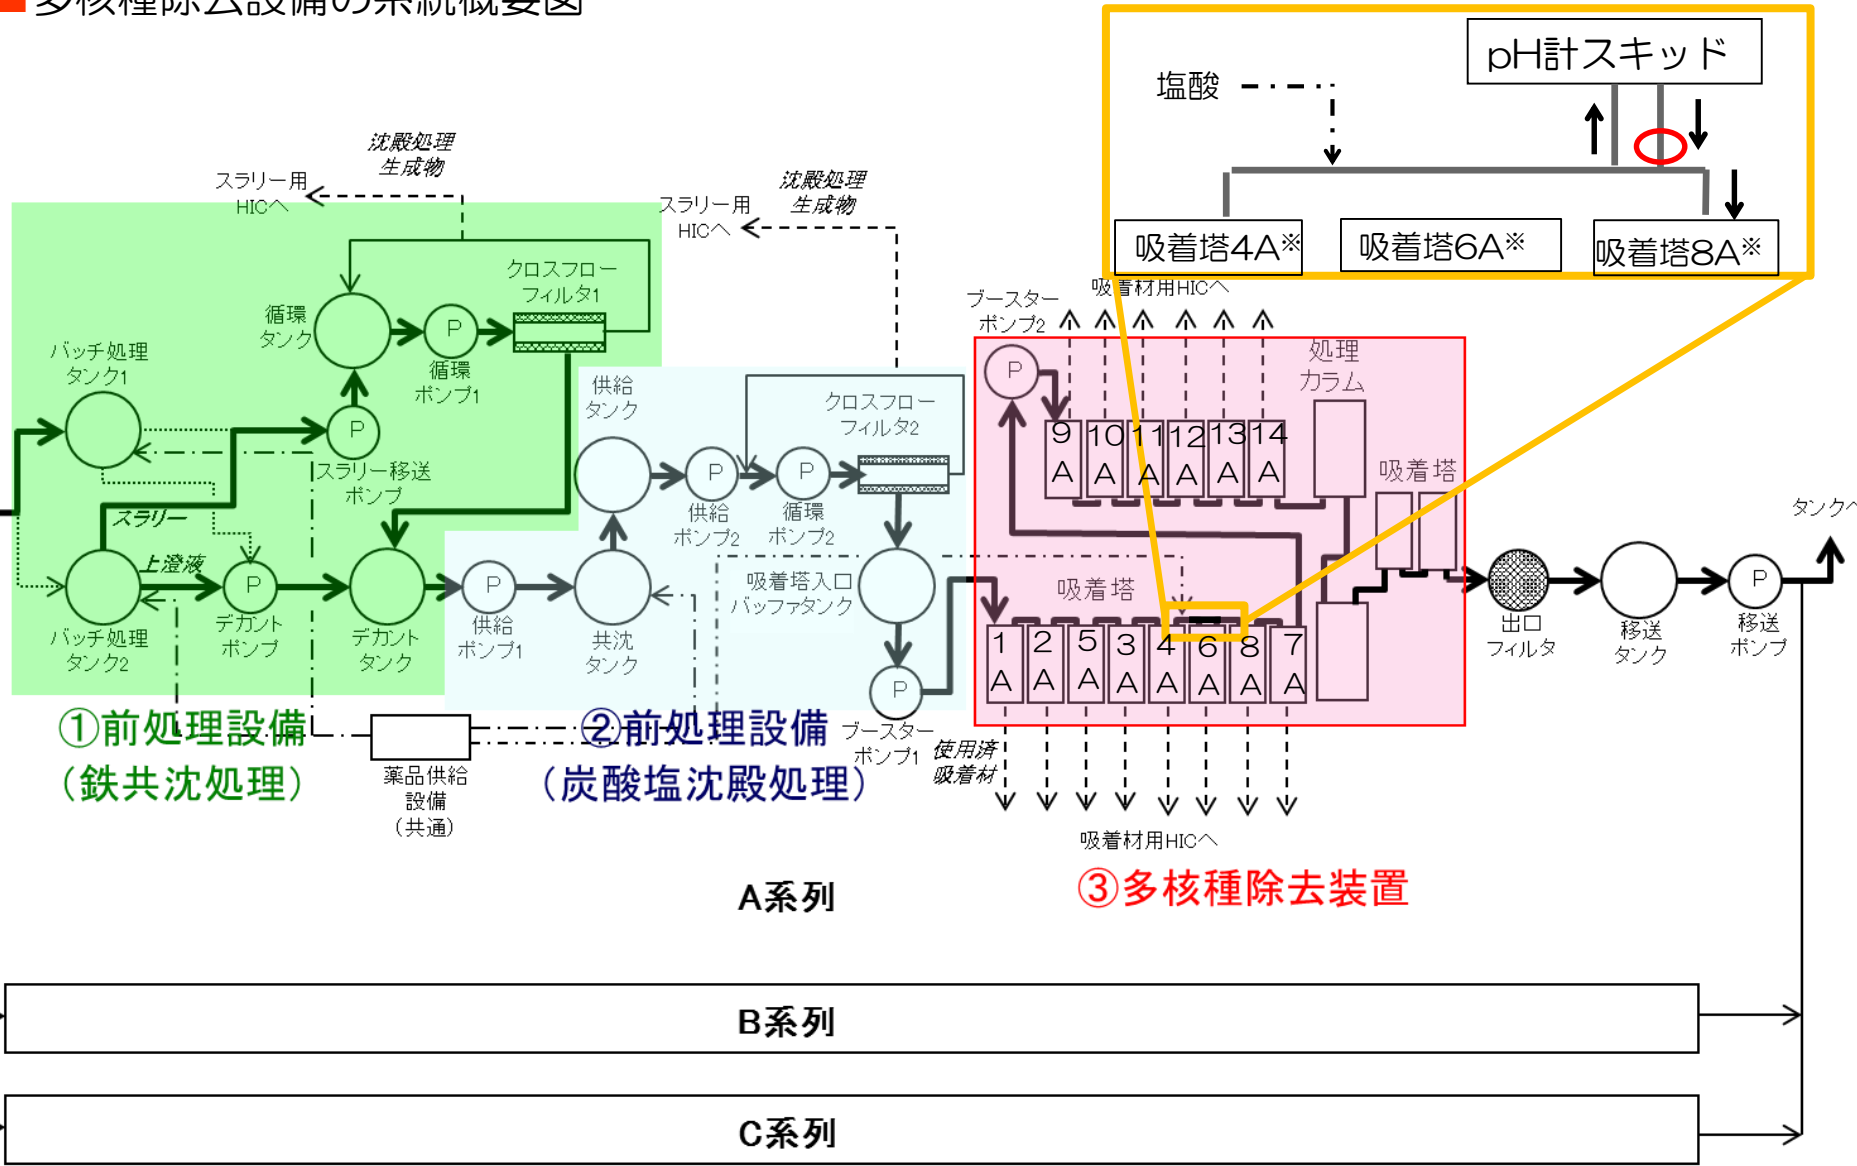
# ■多核種除去設備の系統概要図

※事象発生時の通水順序は4A→6A (バイパス) →8A
