福島第一原子力発電所 5・6号機の現状について

福島第一原子力発電所 66kV双葉線引留鉄構 の一部損傷の対応状況について

1. 66kV双葉線引留鉄構の一部損傷の対応状況について

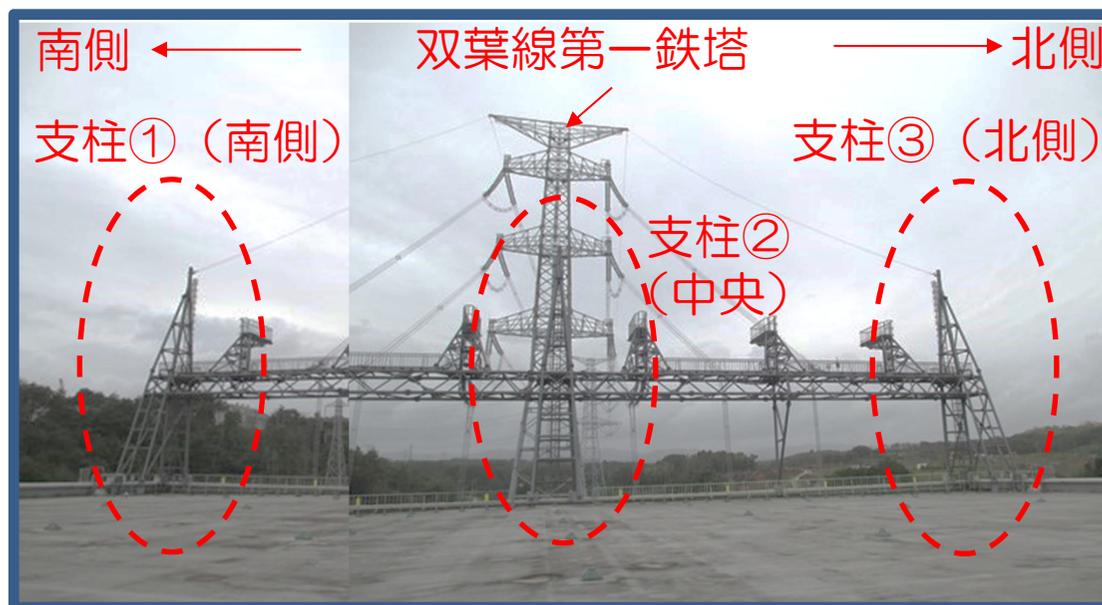
- ▶ 2016年8月22日 5, 6号開閉所の双葉線引き込みケーブルのルート変更工事を実施していたところ、開閉所屋上に設置されている引留鉄構の鋼材の一部に損傷があることが確認された。
- ▶ 8月29日から損傷箇所について溶接等の補修を実施。9月28日現在、支柱主材の損傷部9箇所ならびに水平材損傷部3箇所の補修を実施済み。
- ▶ その他の損傷箇所についても応急補修を実施中。
- ▶ 代替となる引留鉄構を新設する等の恒久対策を検討・実施する。

5,6号開閉所屋上から見た引留鉄構の外観

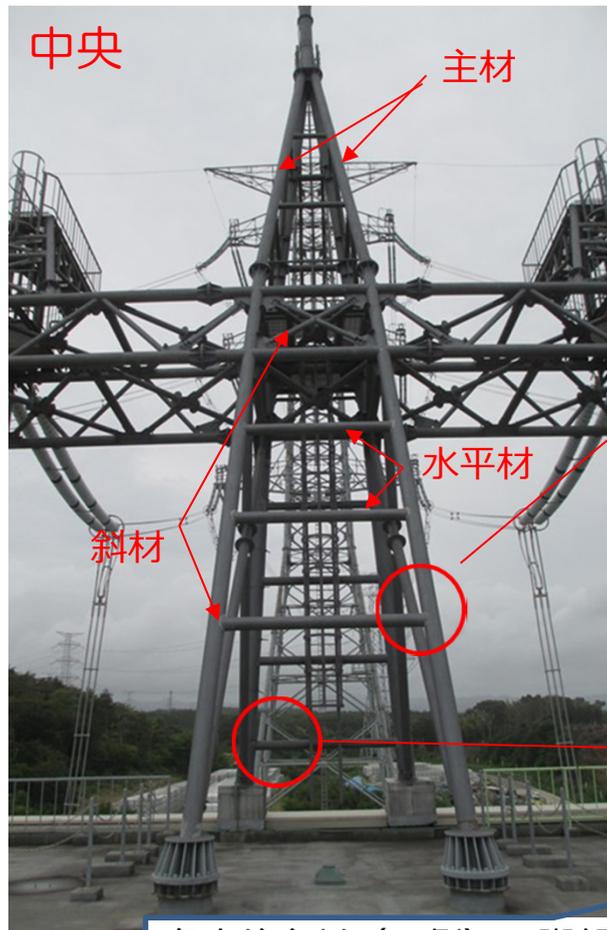
各支柱主材（西側）の脚部各2本に僅かな変形があることが確認された（リブ溶接による補修を実施済）

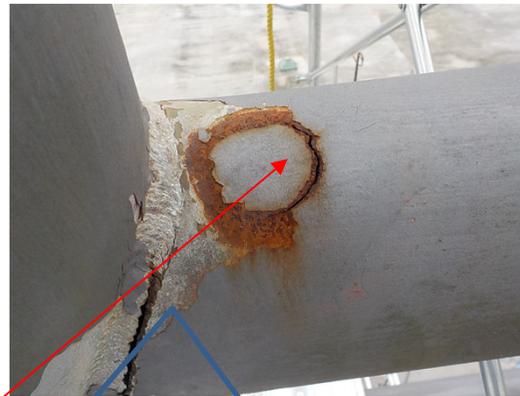
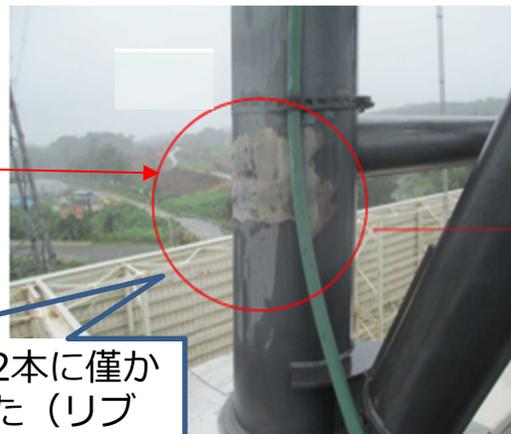
損傷のあった水平材の一部で輪状の亀裂も確認されている（当て板溶接による補修を実施する予定）

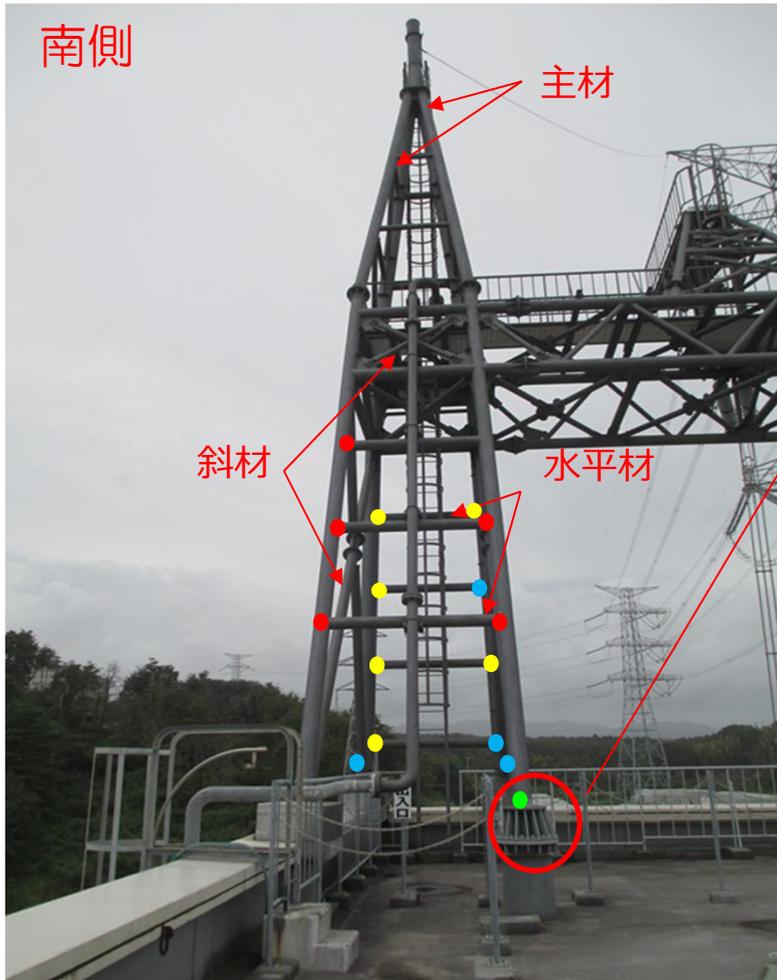
○支柱① (南側)

● 損傷箇所 ⇒ ● 補修済

支柱主材の拡大写真(8/29完了)

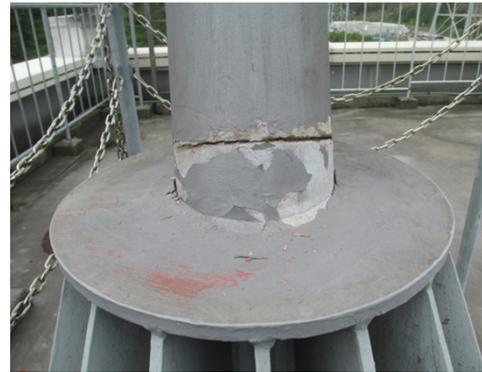
対策前

損傷範囲
: 全周

損傷幅
: 約4mm

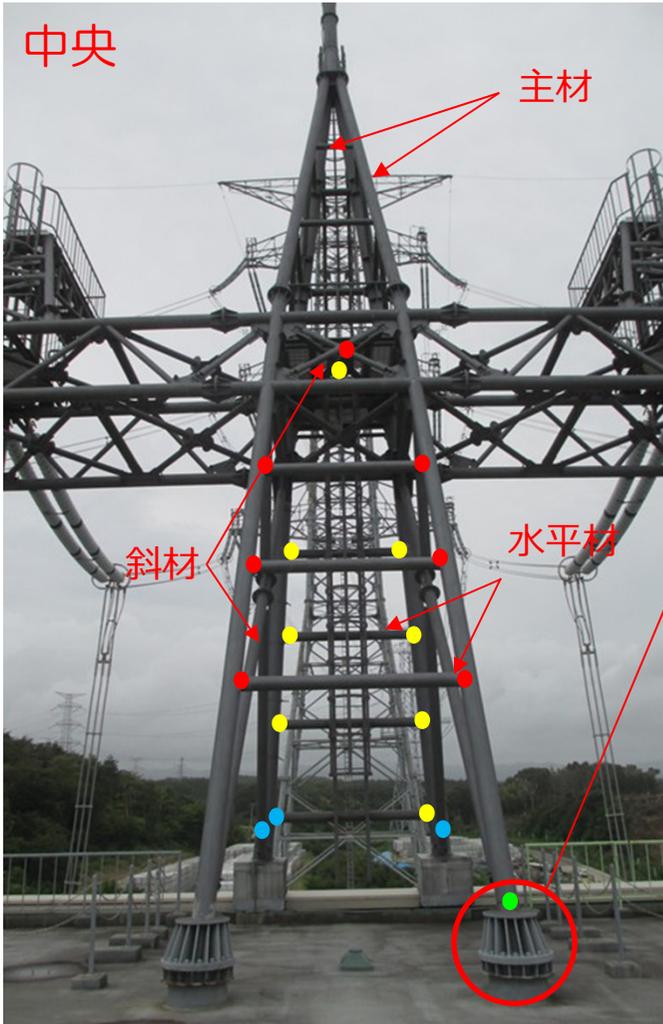
○支柱② (中央)

● 損傷箇所 ⇒ ● 補修済

支柱主材の拡大写真(8/29完了)

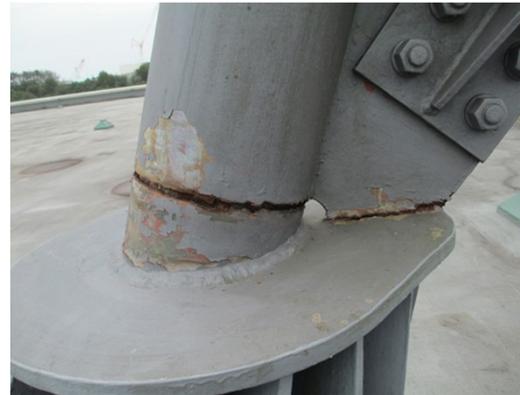
対策前

損傷範囲
: 全周

損傷幅
: 約8mm

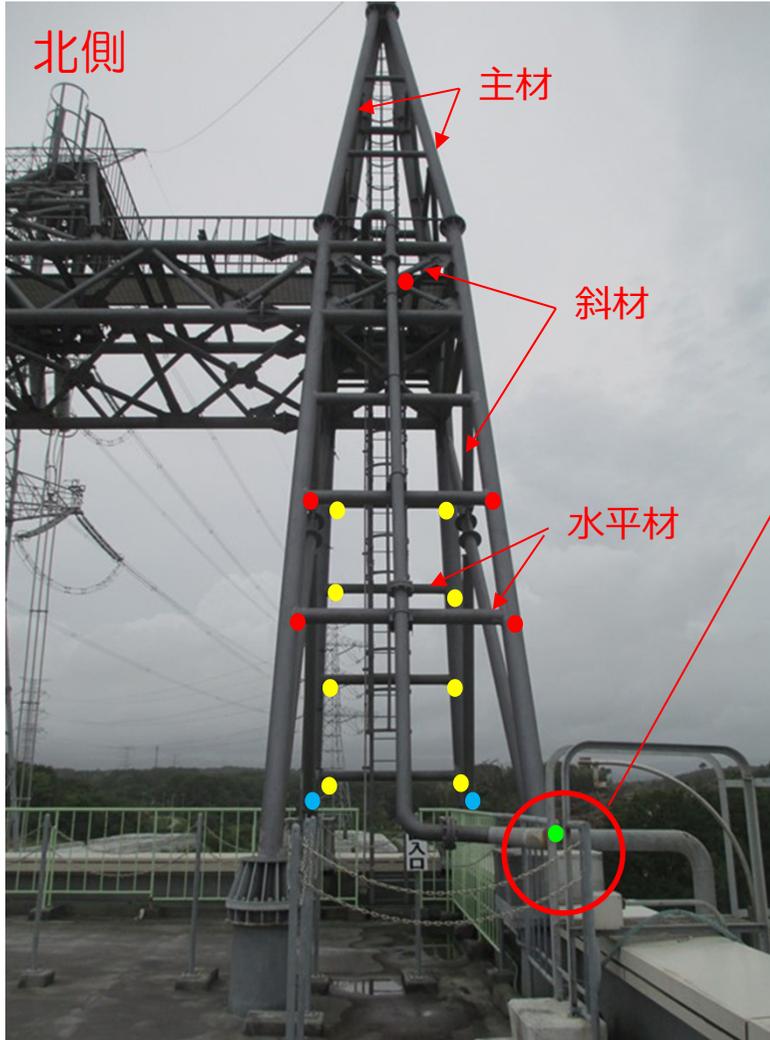
○支柱③ (北側)

● 損傷箇所 ⇒ ● 補修済 ● 損傷箇所 ⇒ ● 補修済

支柱主材の拡大写真(8/29完了)

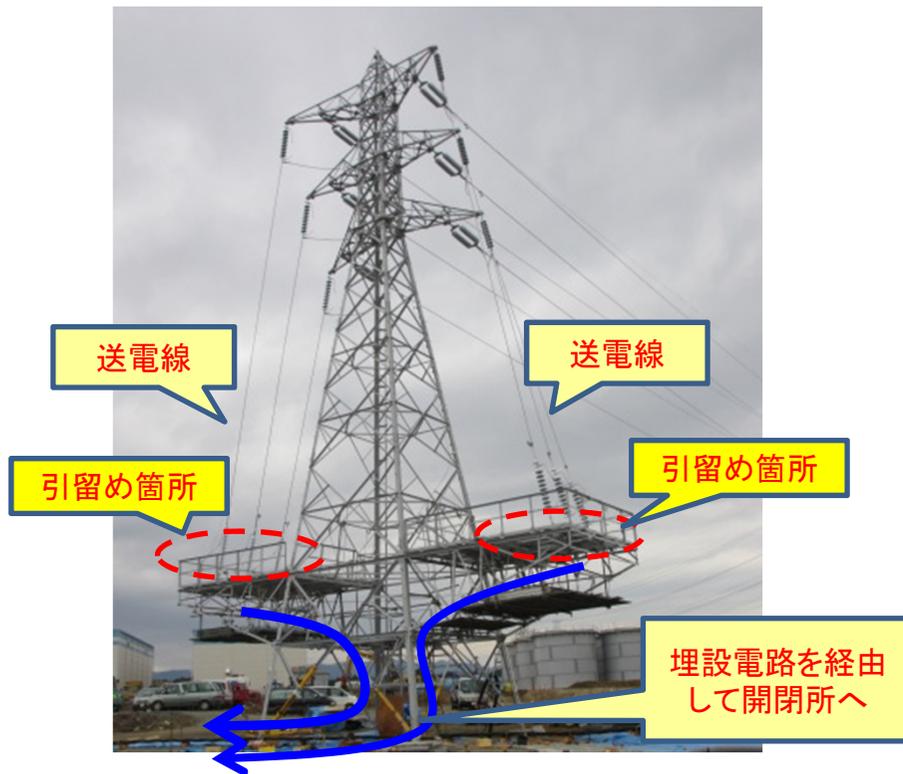
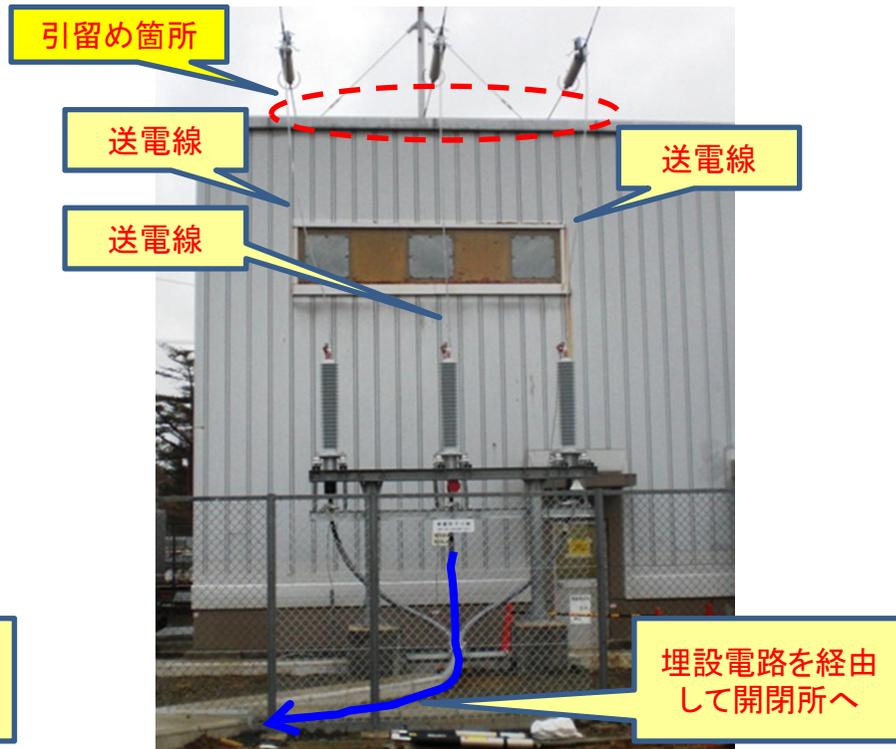
大熊線 23 - 2番鉄塔

- 1～4号外部電源の送電線引留め箇所の確認を行い、異常のないことを確認済みである
