# 福島第一原子力発電所 66kV双葉線引留鉄構 の一部損傷の対応状況について

2016年9月16日

東京電力ホールディングス株式会社

# 1. 66kV双葉線引留鉄構の一部損傷の対応状況について

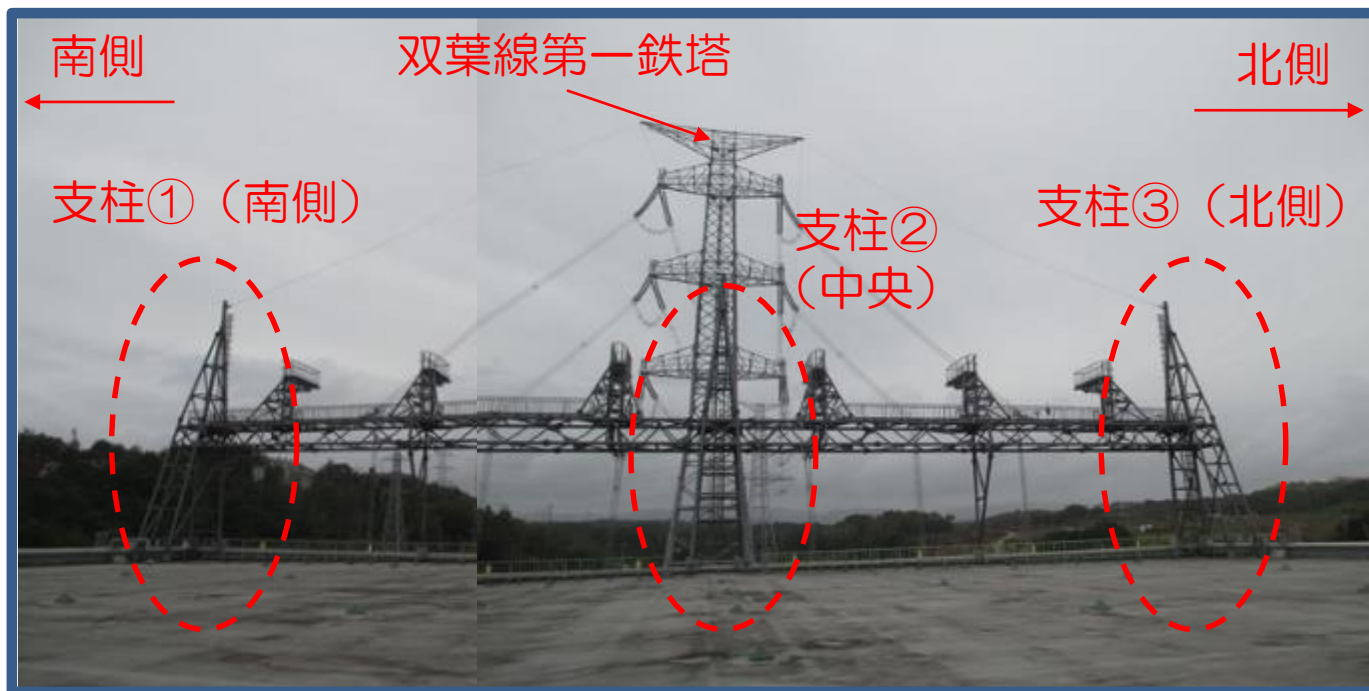
- ▶ 2016年8月22日 5, 6号開閉所の双葉線引き込みケーブルのルート変更工事を実施していたところ、開閉所屋上に設置されている引留鉄構の鋼材の一部に損傷があることが確認された。
- ▶ 8月29日に、支柱主材（東側）の損傷箇所（各1箇所）について溶接等の補修を実施。
- ▶ 現在、その他損傷箇所の補修を実施中（9月末完了予定）。

5,6号開閉所屋上から見た引留鉄構の外観

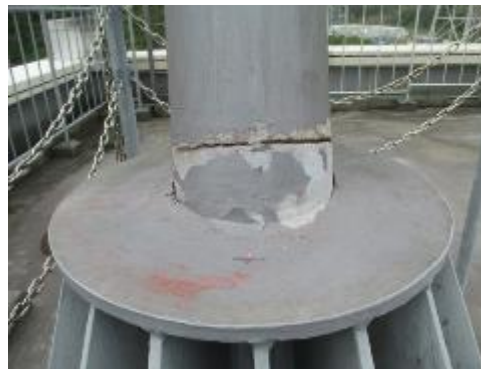
損傷範囲  
：全周

損傷幅  
：約4mm

● 損傷箇所：東側  
(写真手前)

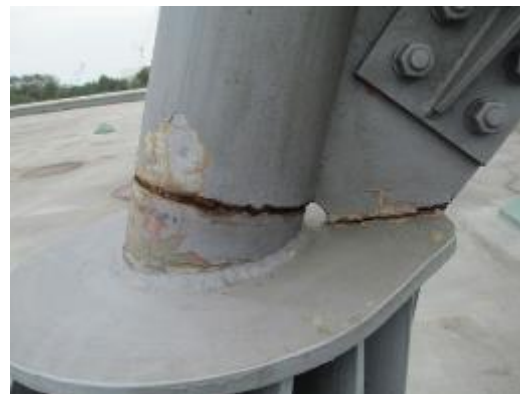
損傷範囲  
：全周

損傷幅  
：約8mm

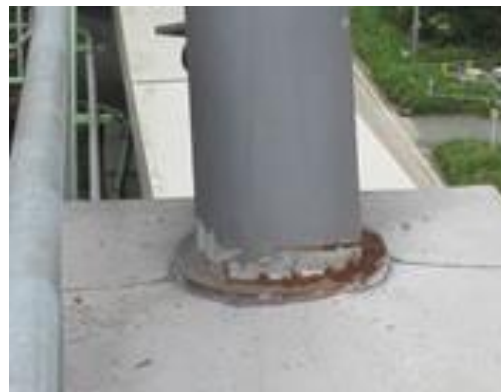
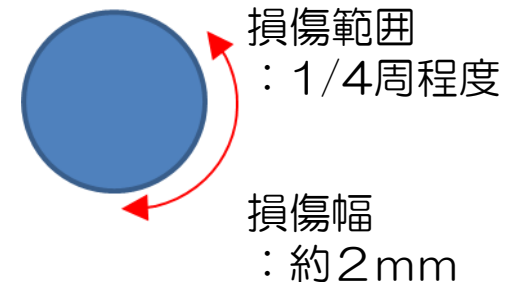
- 損傷箇所：東側 (写真手前)
- 損傷箇所：西側 (写真奥)

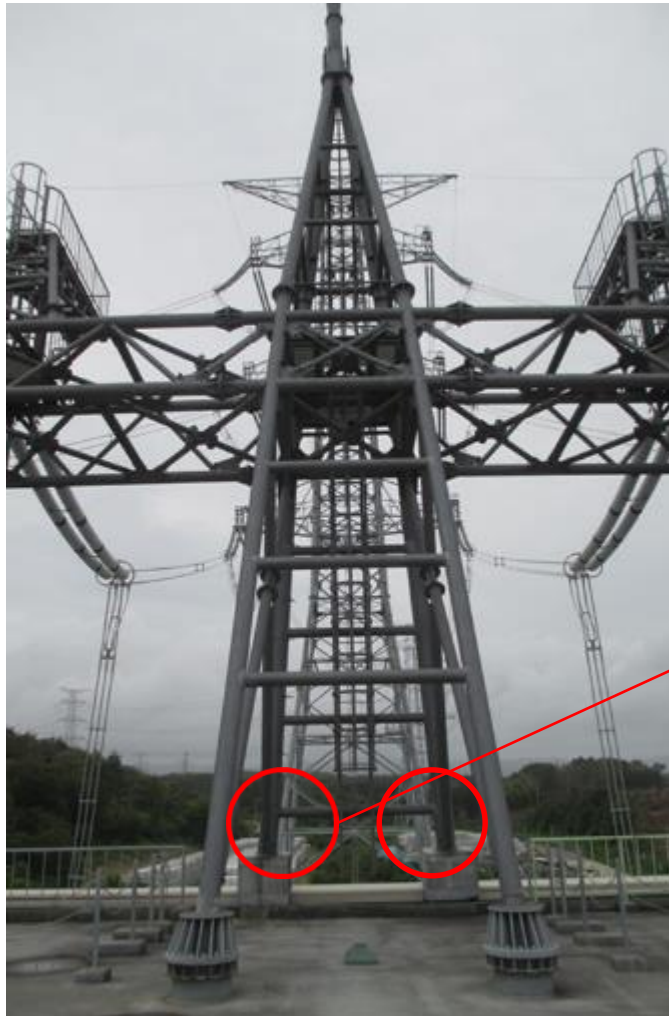
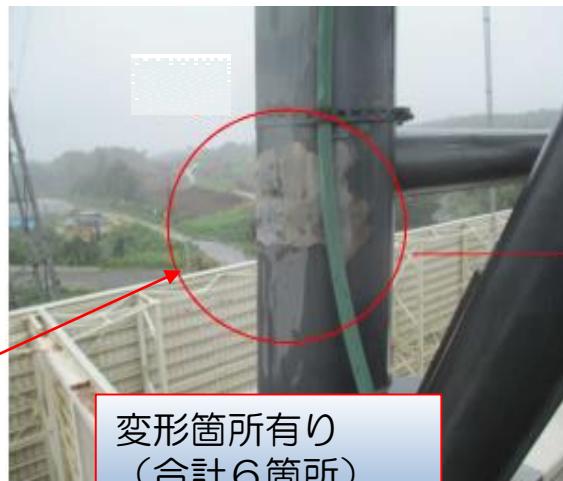
8月29日、現場を確認したところ、各支柱主材（西側）の脚部各2本に僅かな変形があることが確認された。

変形箇所有り  
(合計6箇所)

今後、補修の進捗により、開閉所屋上からの目視で詳細が確認出来ていない水平梁やその上部に新たな損傷が確認された場合には、速やかに補修を行う。

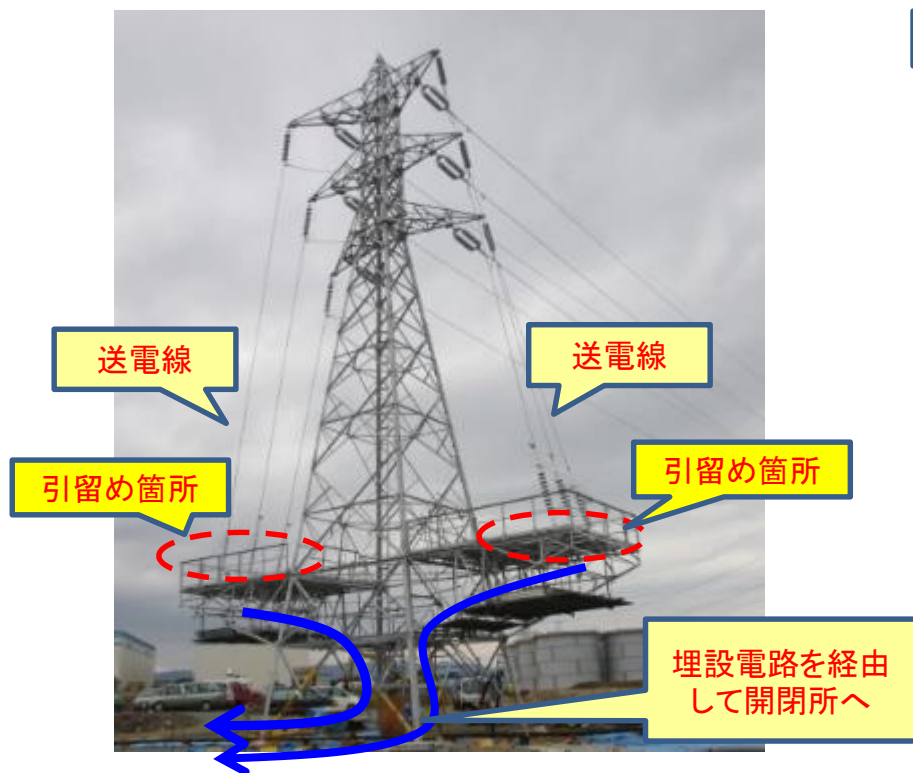
大熊線 23 - 2 番鉄塔

- 1～4号外部電源の送電線引留め箇所の確認を行い、異常のないことを確認済みである
