資料 1 - 5

# 地下水バイパス循環ポンプ電動機トリップについて

2016年9月16日

東京電力ホールディングス株式会社

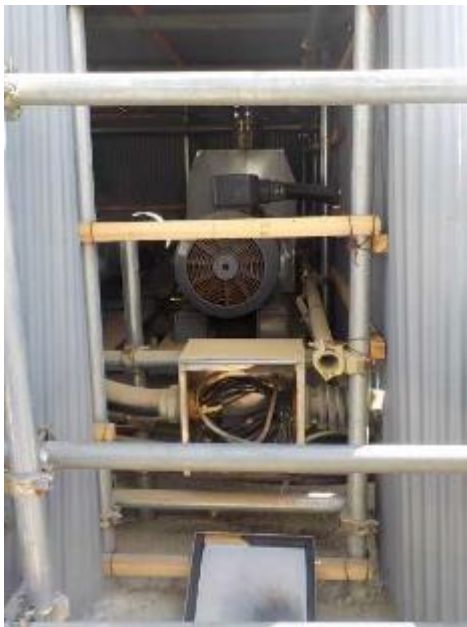
現場状況

- ・2016年8月31日16:20頃地下水バイパス循環ポンプ電動機が漏電ブレーカ(ELCB)が動作しているとの連絡を受けた。
- ・具体的な不具合箇所調査を2016年9月1日に実施したところ、電源ケーブルの途中にある中継箱内のケーブルに地絡の痕跡があることを確認した。

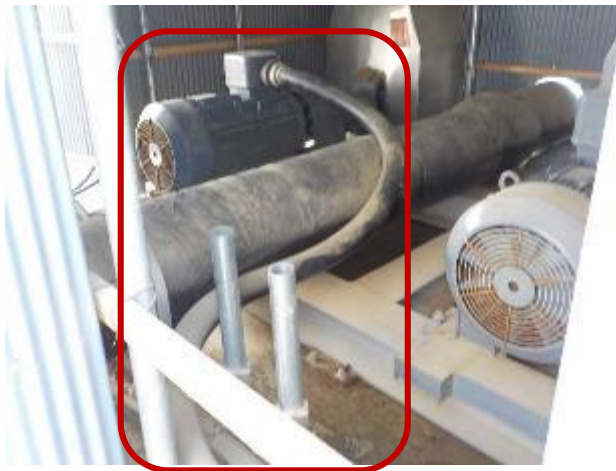
当該電動機設置状況

- ⇒中継箱内のケーブル密度が高く、物理的に熱がこもりやすい(熱が逃げにくい)状況であった。
- ⇒中継箱内は結露と思われる水滴が発生している環境であった。
- ⇒中継箱内の温度上昇によりケーブル絶縁体が熱により劣化し、水滴が付着した結果、絶縁の弱い箇所で地絡が発生し、ELCBが動作したことにより電動機が停止したものと推定する。  
なお、当該電動機については単体にて健全性を確認した結果問題は無かった。

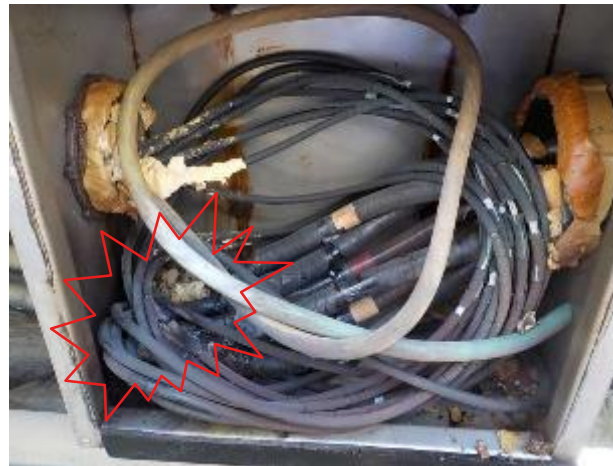
中継箱内状況

ケーブル絶縁体の劣化により、地絡が発生したと推定される。

- ・当該循環ポンプは、定期的にはリサイクル運転を実施後サンプリングを実施していることから、仮設ケーブルにて仮復旧し(中継箱を介さず、ケーブルも巻かない長さで施工)インサービスを実施した。(2016年9月2日対応済・運転状態異常無し)
- ・地下水バイパスの系統における類似の電動機についても速やかにケーブルの健全性を確認した。(類似電動機の放水ポンプ用ケーブル中継箱内異常無し。9月2日)

中継箱内ケーブルの熱放散の問題が判明したため、当該循環ポンプのケーブルについては、ケーブルの密度を考慮した施工について復旧していくこととする。

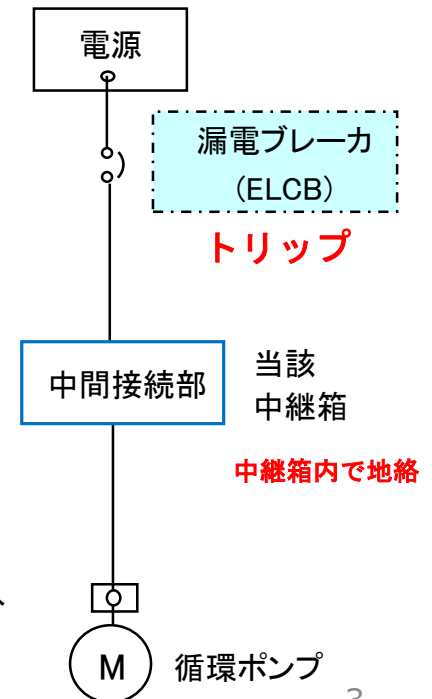
地絡したと思われる部分
