# 福島第一原子力発電所 1号機 建屋カバー解体工事の進捗状況について

2016年9月16日

東京電力ホールディングス株式会社

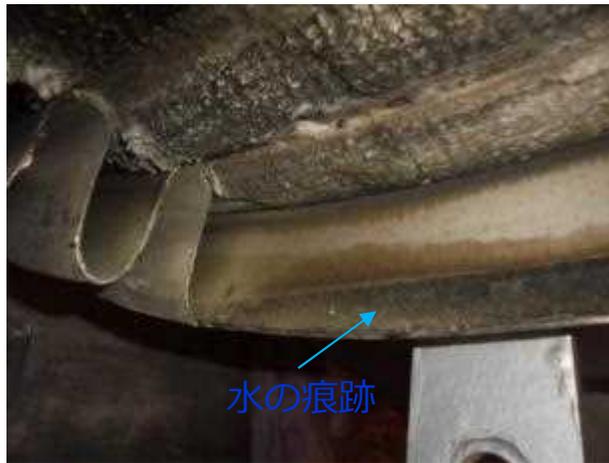
<ベローズ切断後>

- ・内部確認の結果、凝縮水は確認されなかったものの溜まり水の痕跡を確認。
- ・ベローズ内面の付着物を分析した結果、腐食成分である塩化物イオン (Cl-) の存在を確認。
- ・ベローズ内面には、ピンホール部以外にも孔食を複数確認。

※ピンホール部周辺の付着物は少ない状態であったが、これはベローズ切り出し作業時の振動により付着物が剥離したものと推定。

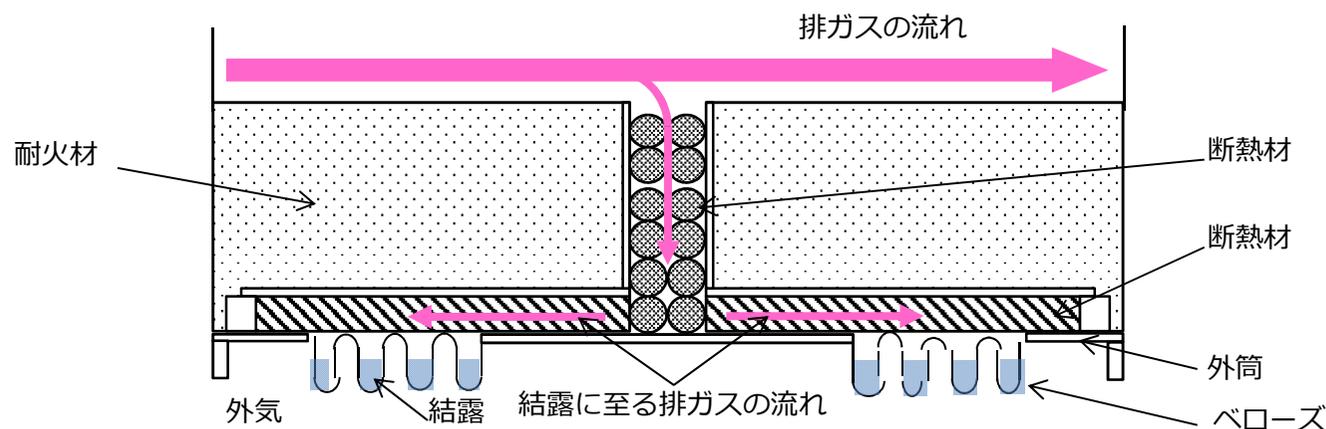
- 構造上内部を流れる排ガスが外表面 (ベローズ部, 外筒部) まで流れ込む構造であり, 外気で冷やされたことから, 内部で結露水が発生したと推定。
- 塩素等を含んだ廃棄物を焼却した排ガスが結露する (もしくはは既に存在した結露水に溶け込む) ことで, 塩酸等が発生していた可能性があり, 損傷部の材質 (SUS316L), 損傷部の形状 (ピンホール) を考慮すると, 孔食が発生していたと推定。
- 詳細なメカニズムについては検討中。

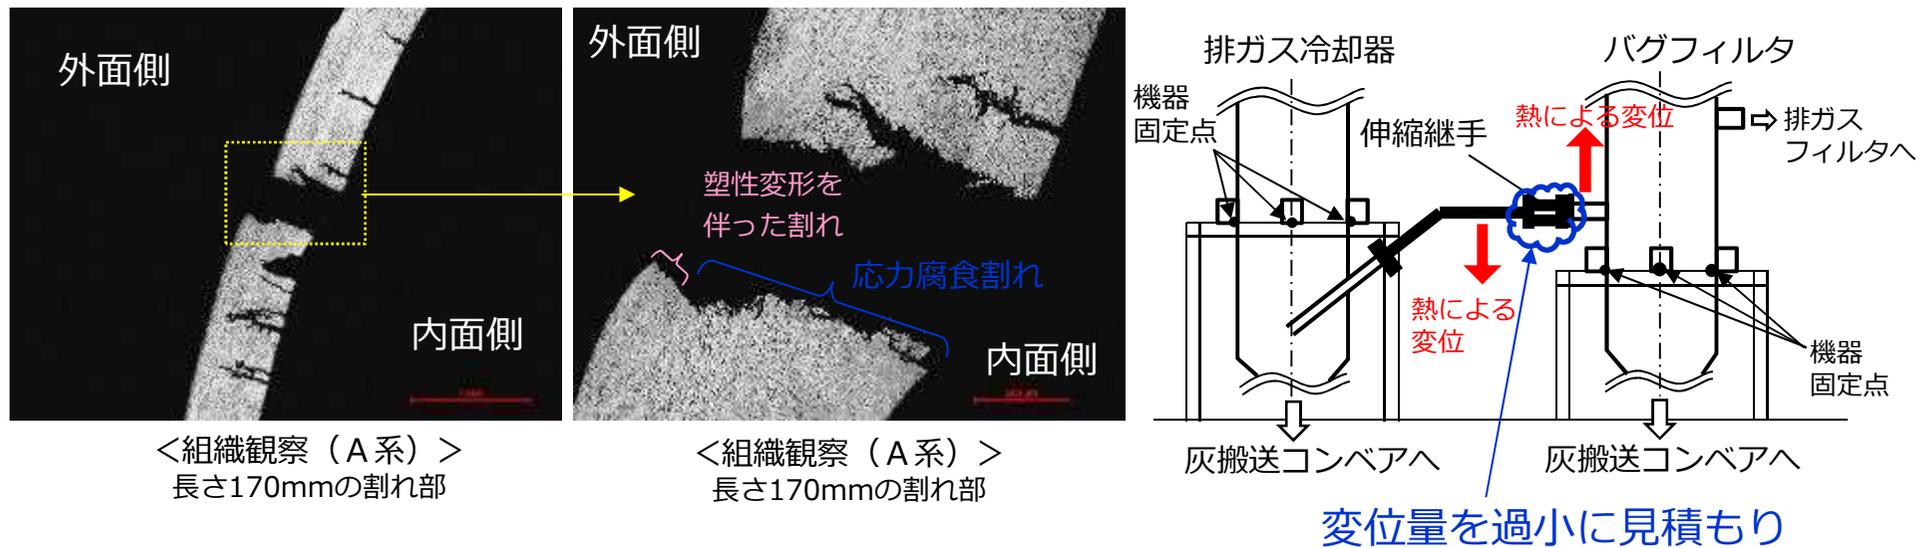
- ・組織観察の結果、応力腐食割れとみられる亀裂を確認。
- ・当該伸縮継手の要求仕様を決定するにあたり、熱による変位量の評価を実施しているが、当該評価において、変位量を過小に見積もっていることを確認。

- ・応力腐食割れが発生したところに、変位に伴う応力が作用し、大きな開口に至ったと推定されるが、詳細なメカニズムについては検討中。

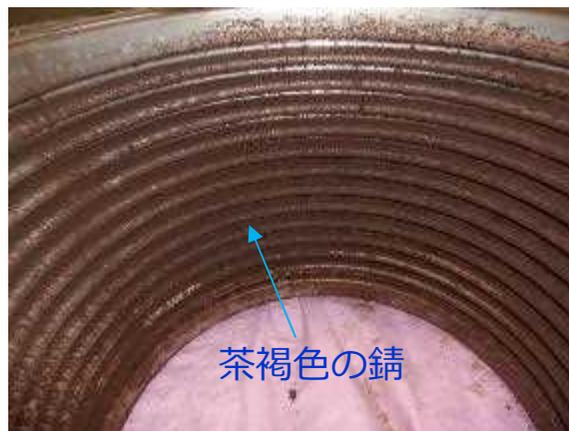
＜ベローズ内面＞  
（排ガス補助ブロアA吐出部）

- 内部確認の結果，ベローズ内面に茶褐色の錆・塗装とみられる剥離片を確認。
- 組織観察の結果，応力腐食割れとみられる亀裂を確認。
- ベローズ内面の拭き取り，分析を行った結果，腐食成分である塩化物イオン（Cl<sup>-</sup>）の存在を確認。また，剥離片を分析した結果，煙道※内面の塗装成分を確認。
- なお，当該調査結果を踏まえ，小口径配管，煙道等の追加調査を行ったところ，一部にひびや塗膜の剥離が確認されており，それらについても並行して調査を継続中。

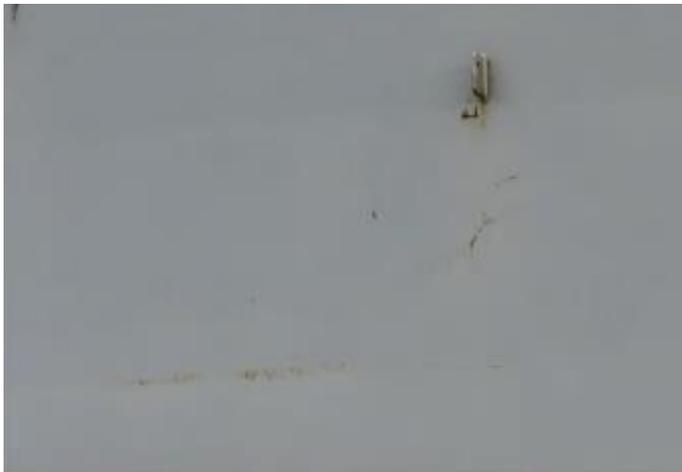
【H9-A1外面側板】

- 発錆が確認されたが、直ちに漏えいに至るような異常は確認されなかった

- 漏えい痕については確認されなかった

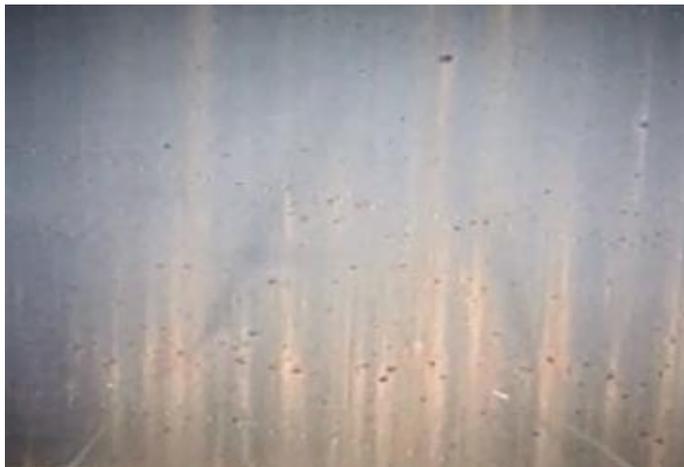
【H9-A3内面側板】

- 壁面に付着物が確認されたが、塗装状態は良好であり、腐食は確認されなかった

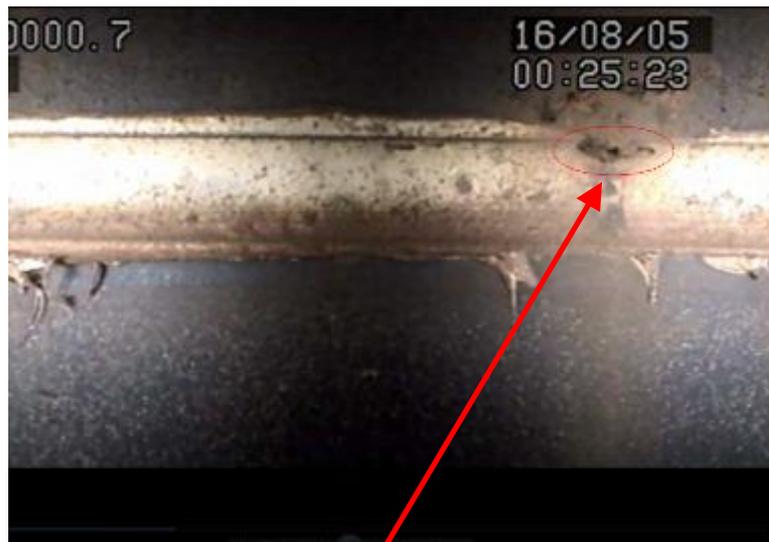
【H9-A2内面フランジ部】

- フランジ締結部シーリング材の一部欠落を確認したが、表面の一部でありフランジ締結部まで貫通しているもので無いことから、シーリング材の機能は維持されていると判断

シーリング材の一部欠落

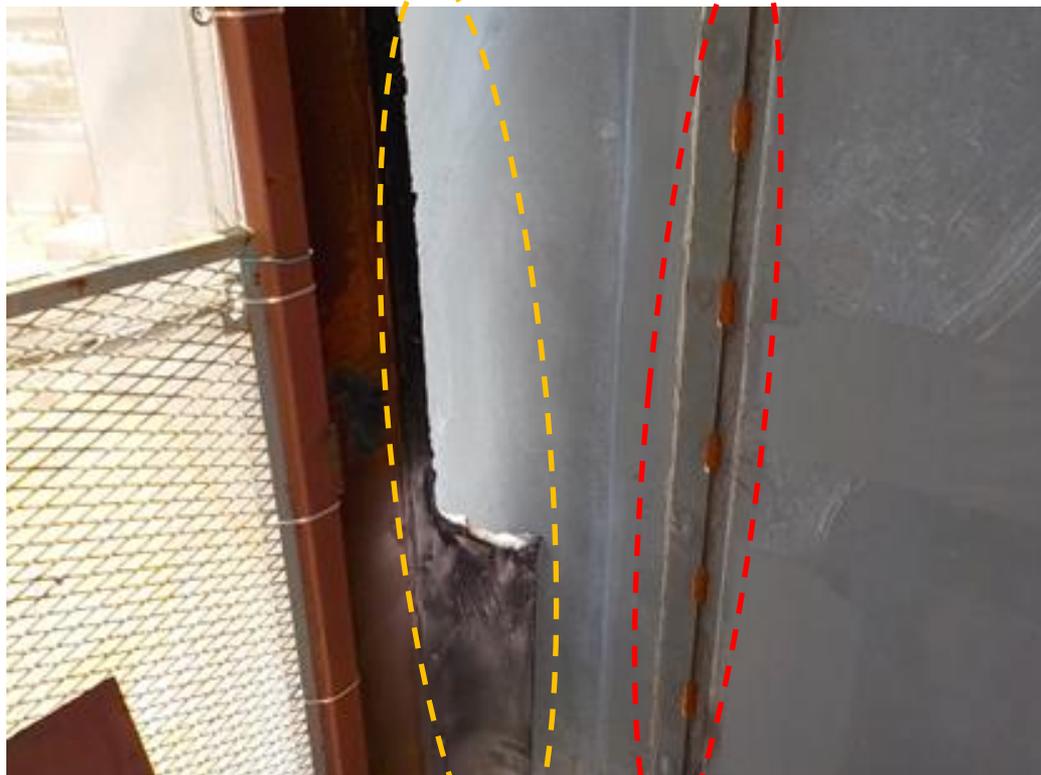
今回の火災は、タンク内面からの溶接による熱が外面に伝わり、溶接箇所の裏側(外面)にあった風防用のゴム板が燃えたものです。

対策として、火災の原因となった風防用ゴム板を撤去し、材質を金属に変更します。また、内面からの溶接の伝熱による火災を防止するため、タンク外面の火気養生対策及びタンク内外の作業調整を徹底します。
