資料 1 - 3

# 敷地境界連続ダストモニタ警報発生に伴う 原因と対策について

2016年11月21日

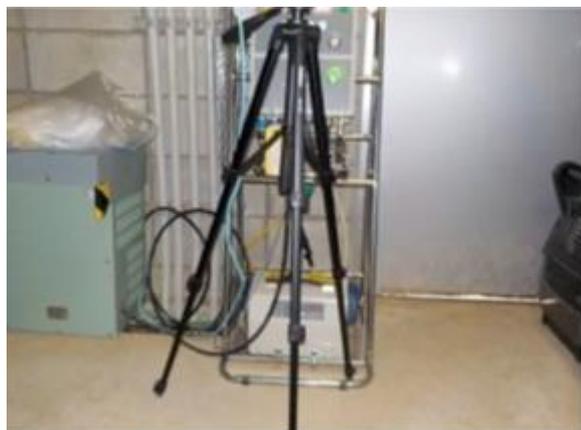
設置前

当該モニタは、低電圧でも誤計数を発生させる事を確認したが、発生元については事象発生後、ノイズらしき誤計数を発生させていない為、特定には至らなかった。

### ○ノイズ抑制機器 (UPS) を設置。(9/9)

ノイズ抑制機器を設置

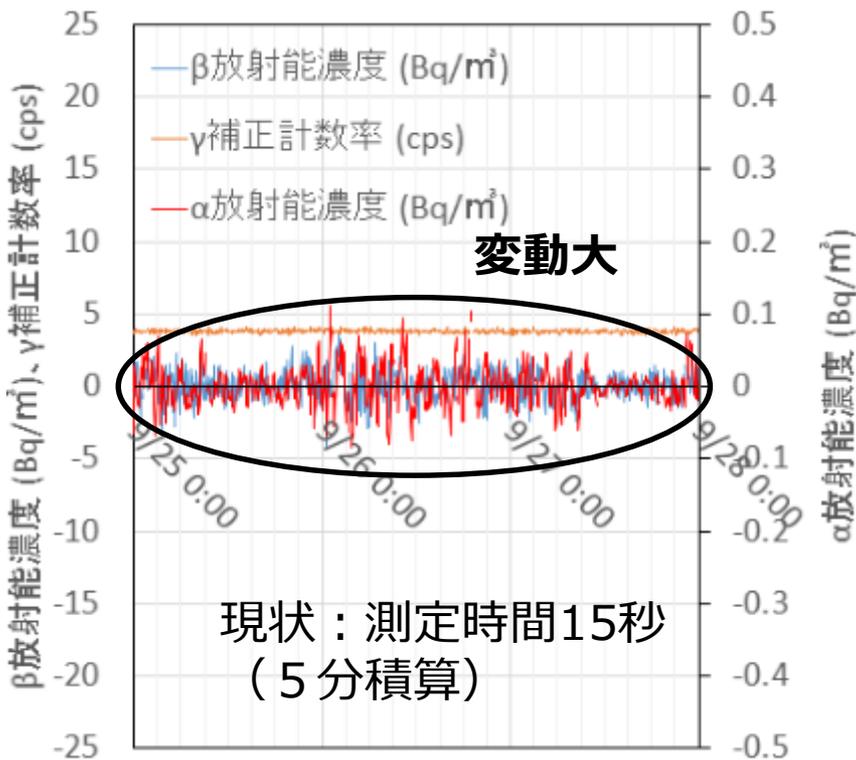
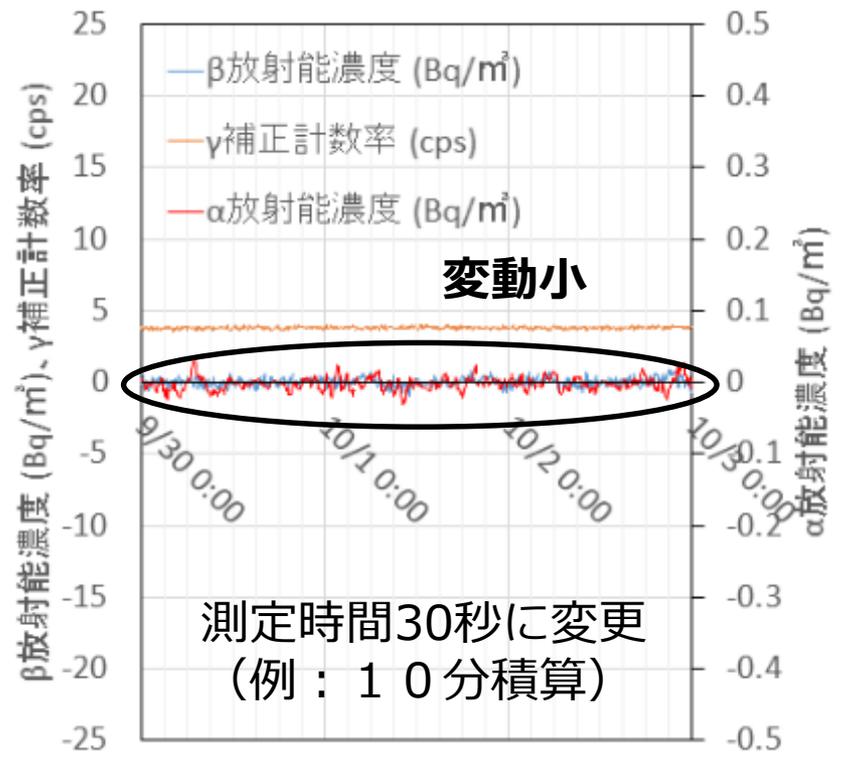
予備機にて測定時間を変更し、測定値の変動状況を調査した結果、測定時間が長い方が短半減期の天然核種によるバラツキが抑制された。

これにより、長半減期の人工核種（主にCs）の影響がより精度よく検知できると考えられる。

現状、15秒測定で5分積算値を濃度換算に使用

30秒測定で5～10分積算値をそれぞれ濃度換算に使用し、最適な測定時間を確認する。

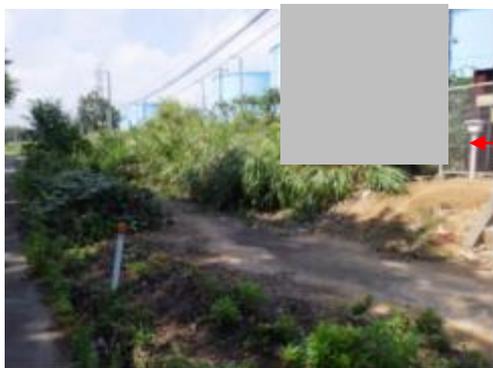
MP7局舎

工事実施前

- ・ 9月7日～28日にMP7周辺のフェーシングを実施。

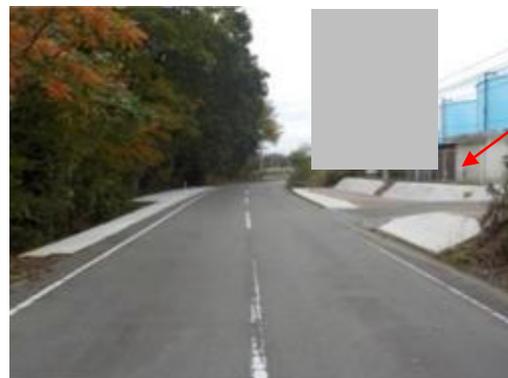
MP7局舎

工事実施後

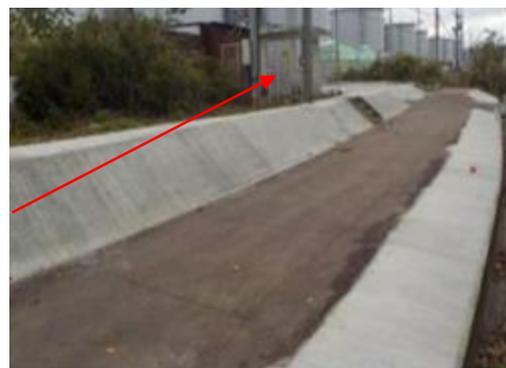
MP-8局舎

周辺整備前

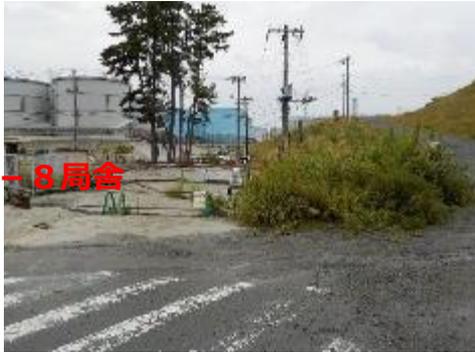
MP-8局舎

周辺整備後
