福島第一原子力発電所 66kV双葉線引留鉄構 の一部損傷の対応状況について

2016年11月21日

東京電力ホールディングス株式会社

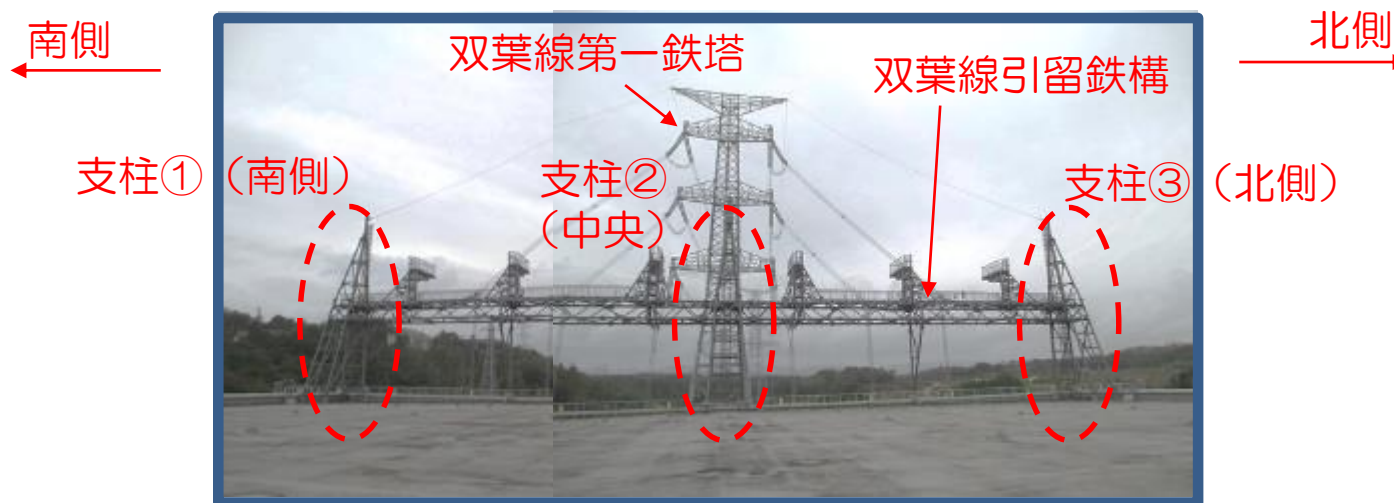
- 2016年8月22日 5, 6号開閉所の双葉線引き込みケーブルのルート変更工事を実施していたところ、開閉所屋上に設置されている引留鉄構の鋼材の一部に損傷があることが確認された。
- この対策として、**電気設備技術基準の評価条件※¹を満足するように損傷箇所の補修を実施し、11月15日に完了した。**
- 更なる信頼度向上のため、斜材追加による補強を実施中であり、11月25日完了予定。
- 恒久対策として、代替となる引留設備の新設等を検討する。

5,6号開閉所屋上から見た引留鉄構の外観

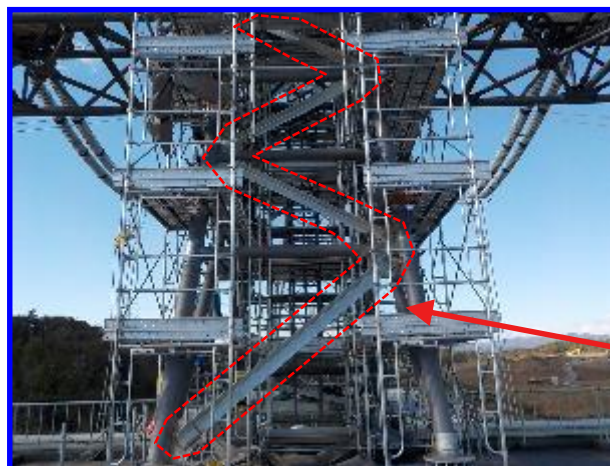
補強材
(支柱② (中央) の例)

- ▶ 引留鉄構の損傷箇所が多かった東西の構造面については、損傷箇所の溶接に加えて、更なる信頼度向上のために、補強材（斜材）の追加を実施しており、11/25に完了予定。

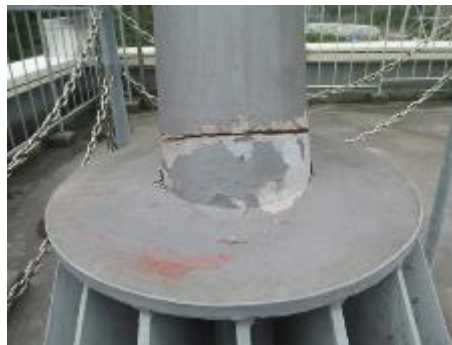
補修前（主材）

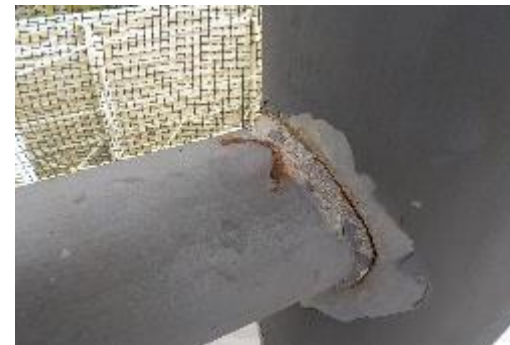
補修前（水平材）

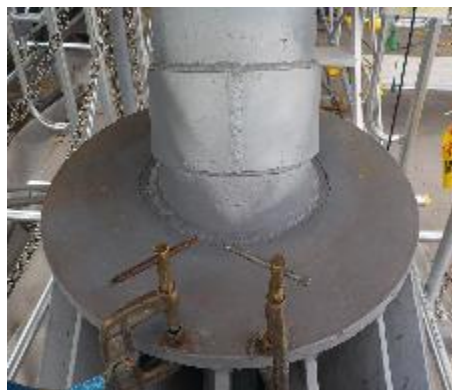
補修後（主材）

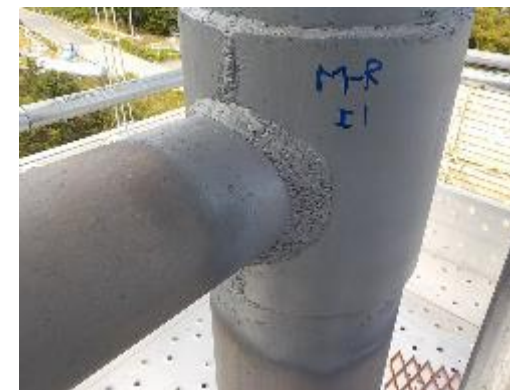
補修後（水平材）

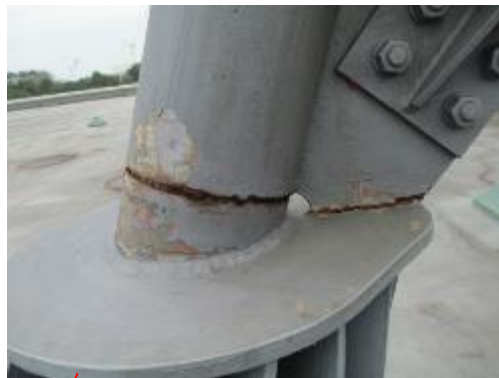
補修前（主材）

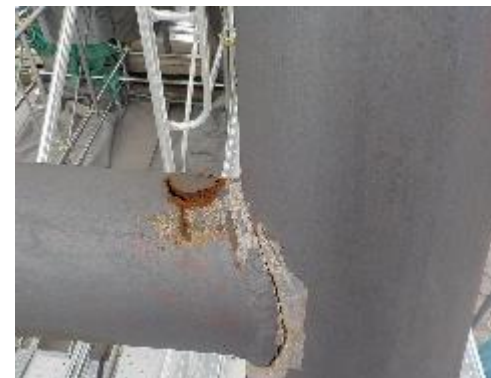
補修前（水平材）

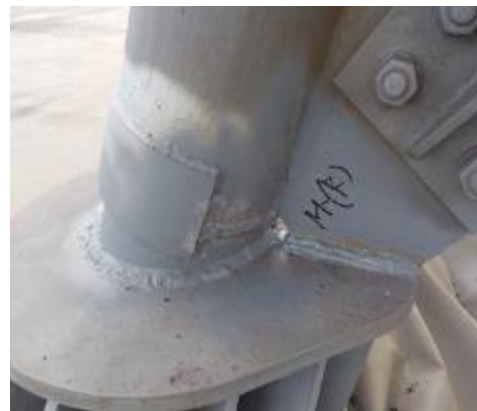
補修後（主材）

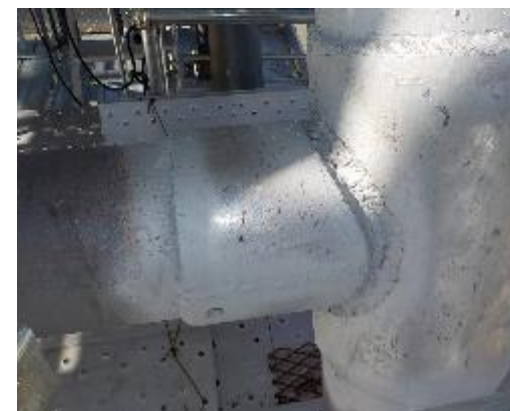
補修後（水平材）

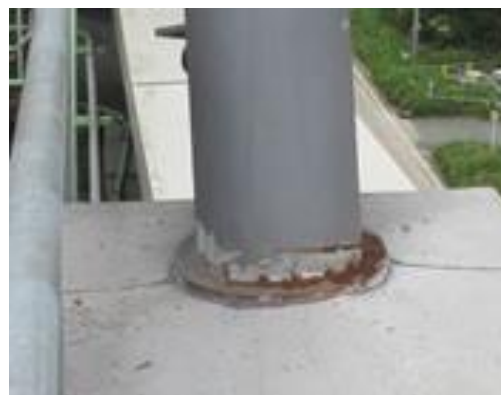
補修前（主材）

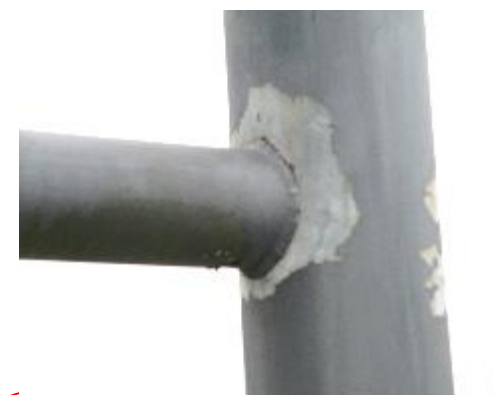
補修前（水平材）

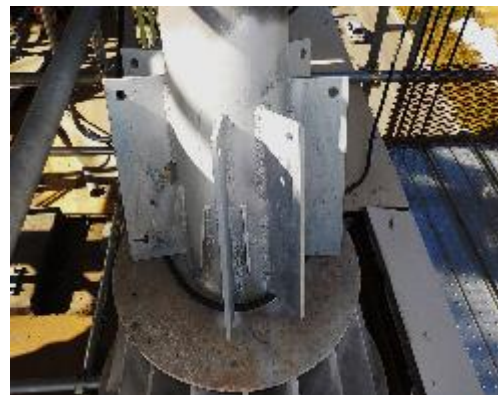
補修後（主材）

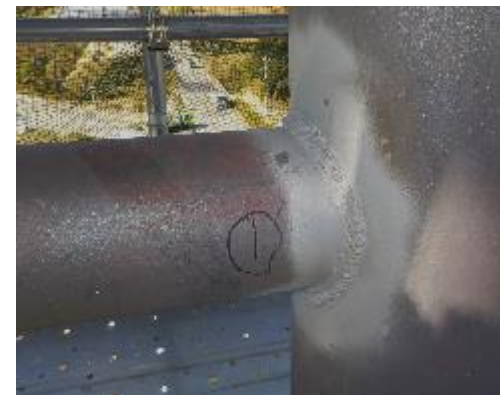
補修後（水平材）

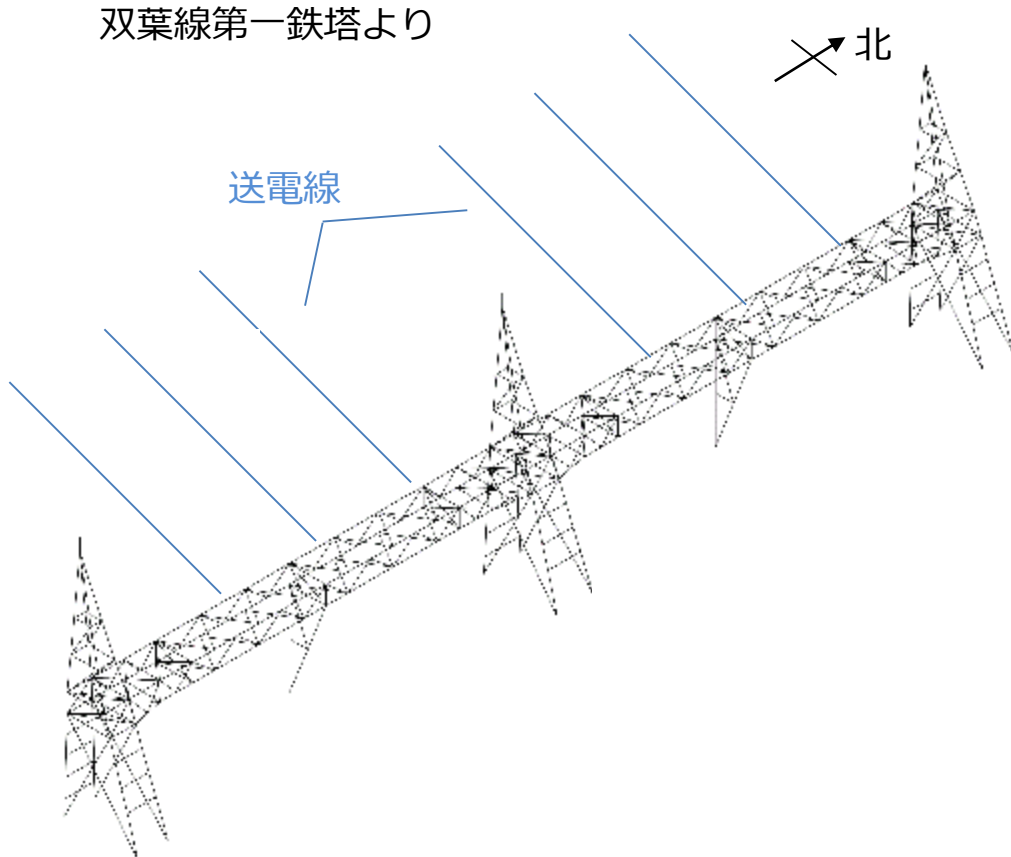
双葉線引留鉄構全体構造図

- 引留鉄構の損傷箇所が多かった東西の構造面については、損傷箇所の溶接に加えて、更なる信頼度向上のために、補強材（斜材）の追加を実施中。
