廃炉・汚染水対策現地調整会議 至近課題の進捗管理表

資料2A

2016年11月21日

# 福島第一原子力発電所 1号機 建屋カバー解体工事の進捗状況について

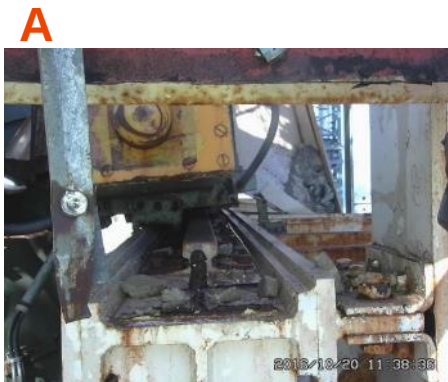
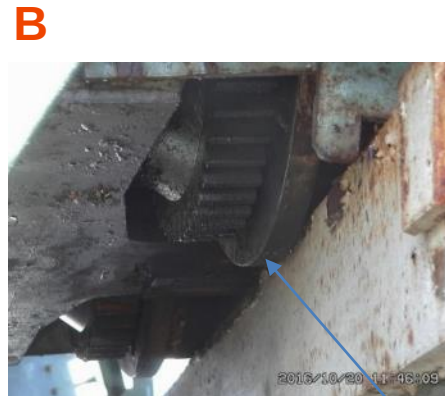
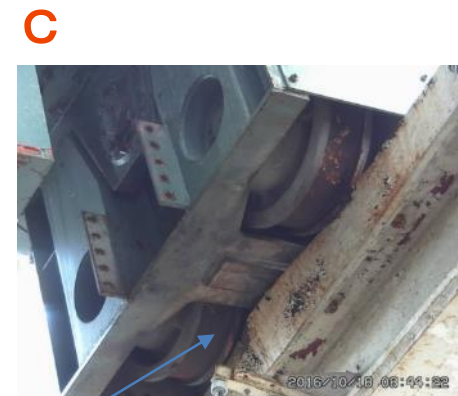
ランウェイガード

ランウェイガードに大きな損傷は見られない

車輪はレールからは外れているが、ランウェイガード上にとどまっている

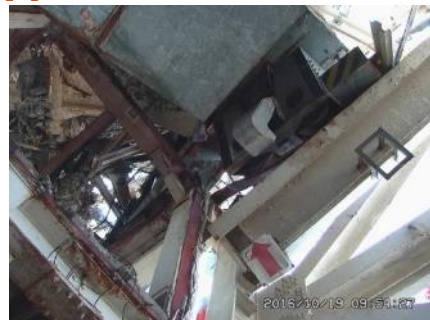
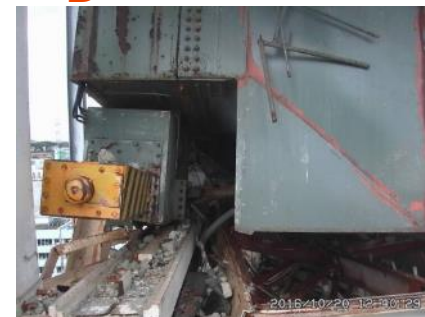
# カメラ調査結果（天井クレーン西側面）

ランウェイガーダの一部が損傷

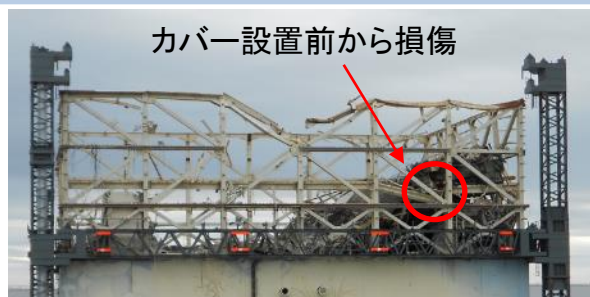
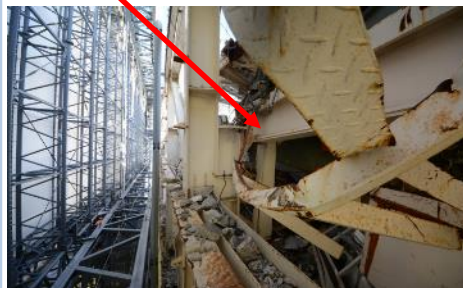
西面(2011年カバー設置前に撮影)

カバー設置前から損傷

ランウェイガーダはずれ

ランウェイガーダの一部に損傷は見られるものの、建屋カバー設置前の状況と大きな変化は見られない

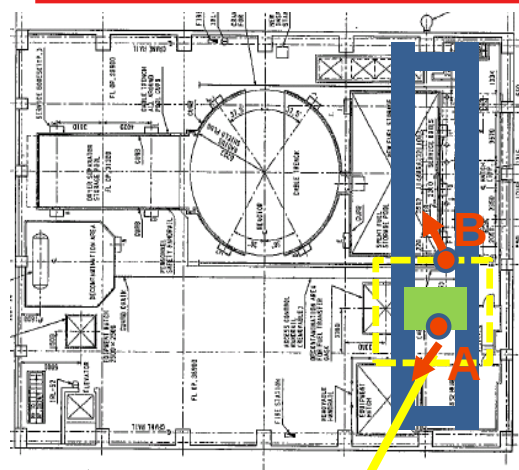
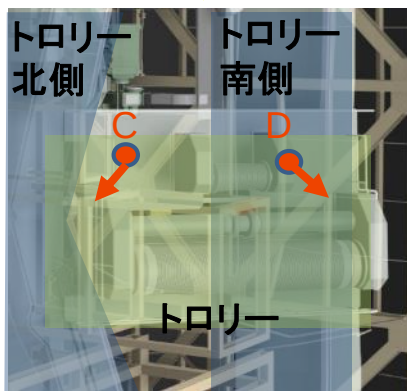
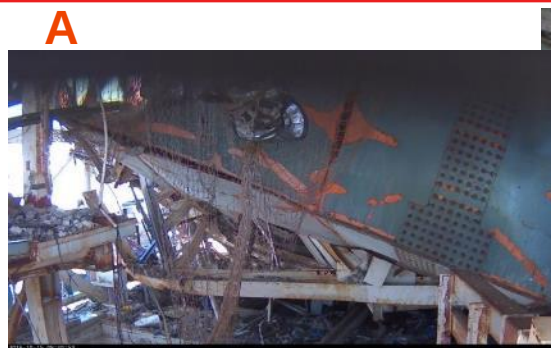
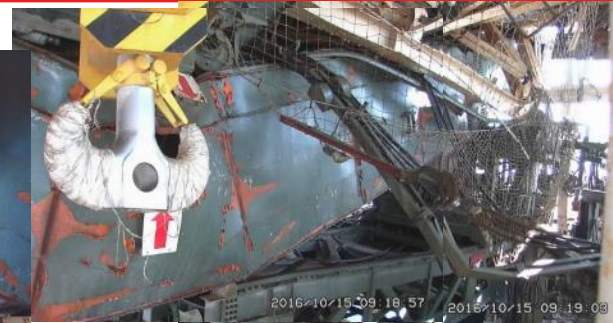
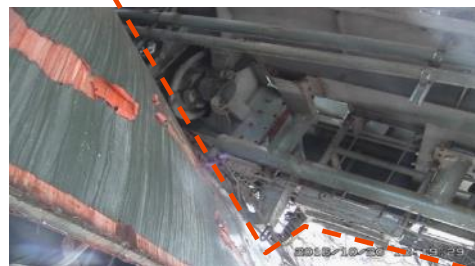
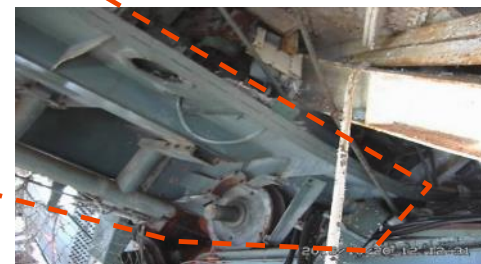
# カメラ調査結果（クレーントロリ）

天井クレーン北側ガーダの変形によりトロリが傾いている

天井クレーン北側ガーダの変形

天井クレーンの傾き

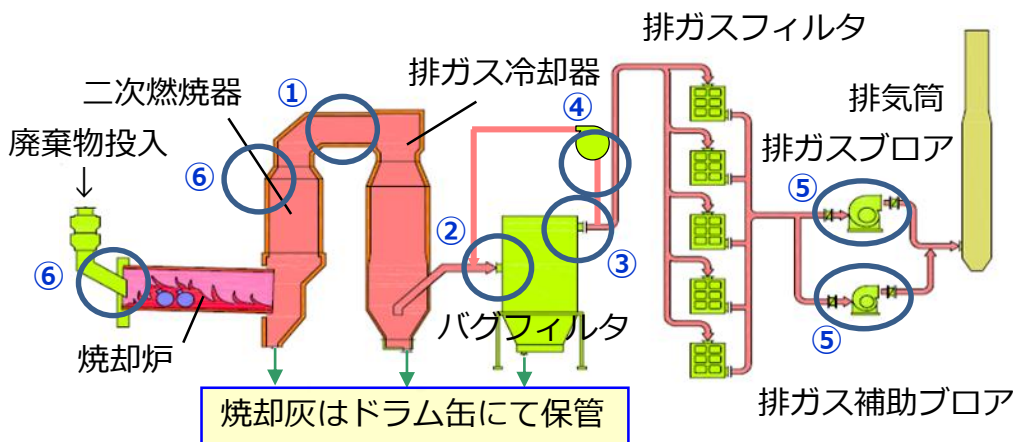
- 2016年3月より運転開始している雑固体廃棄物焼却設備は、使用済保護衣（カバーオール）を中心に焼却運転を行っていた。
- 定期点検後の起動中、8/9に二次燃焼器と排ガス冷却器接続部の伸縮継手（B系）にピンホールが発見され、8/10に排ガス冷却器とバグフィルタ接続部の伸縮継手（A・B系）に割れが確認されたことから設備を停止した。調査の結果、それぞれ孔食、応力腐食割れによるものと推定された。
- 水平展開にて他機器の調査を行ったところ、他のステンレス製伸縮継手、小口径配管、機器ノズルにおいても、応力腐食割れが確認された他、煙道※内面の塗装剥離、腐食も確認された。

| 部位 | | 事象 |
| ① | 二次燃焼器・排ガス冷却器間の伸縮継手（B） | 孔食（SUS316L） |
| ② | バグフィルタ入口部の伸縮継手（A・B） | 応力腐食割れ（SUS304） |
| ③ | バグフィルタ出口部の伸縮継手（B） | 応力腐食割れ（SUS304） |
| ④ | バグフィルタ出口温風循環ラインの伸縮継手（A・B） | 応力腐食割れ（SUS304） |
| ⑤ | 排ガス補助ブロア前後の伸縮継手及び周辺の小口径配管（A・B） | 応力腐食割れ（SUS304） |
| ⑥ | 二次燃焼器機器ノズル（A・B）<br>入口フード機器ノズル（B） | 応力腐食割れ（SUS304） |
| — | 煙道の一部（排ガス冷却器～排気筒） | 塗装剥離・腐食（炭素鋼） |

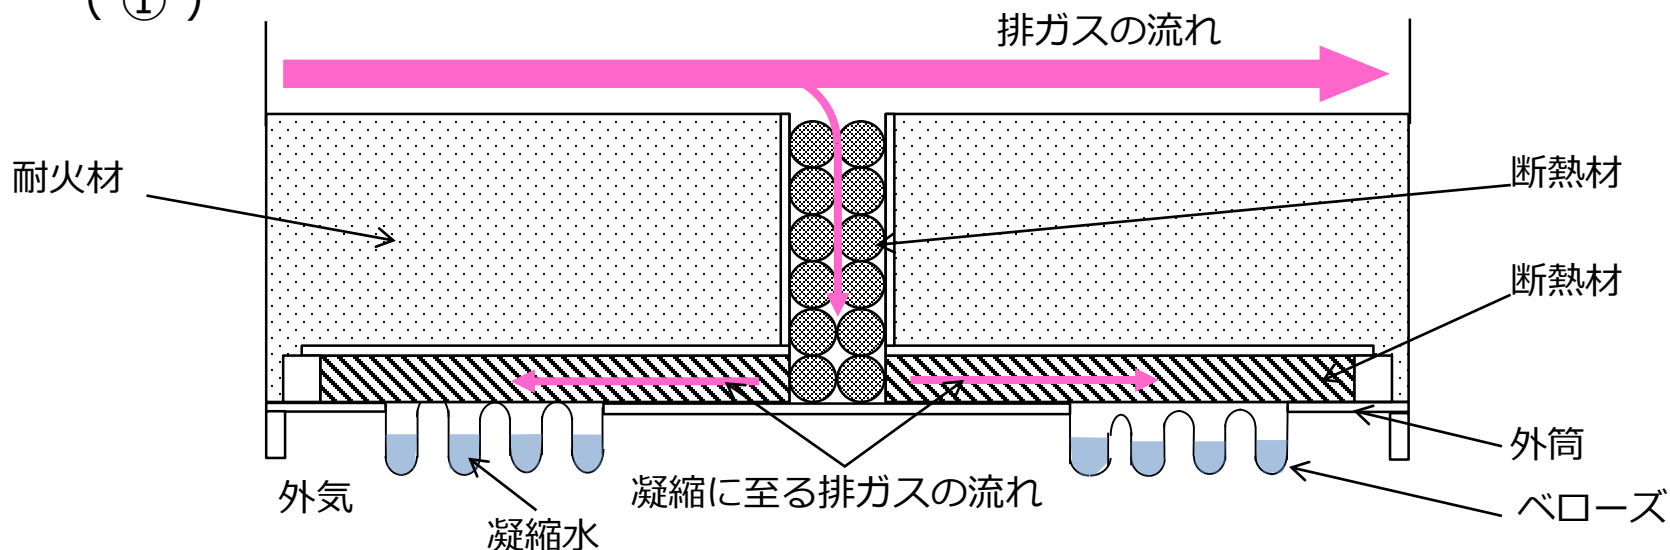
( ① )

- ・ 構造上内部を流れる排ガスが外表面（ベローズ部，外筒部）まで流れ込む構造であり，焼却炉立上げ時，冷えた状態のベローズ部に排ガスが廻り込み，冷やされることで凝縮水が発生した。
- ・ 焼却運転開始後もベローズ内部に残留している凝縮水に，廃棄物焼却時の排ガスに含まれる塩化物イオンが溶解・蓄積することで，凝縮水中の塩化物イオン濃度が上昇した。
- ・ 高濃度の塩化物イオン環境になったことにより，ベローズ部に孔食が発生した。

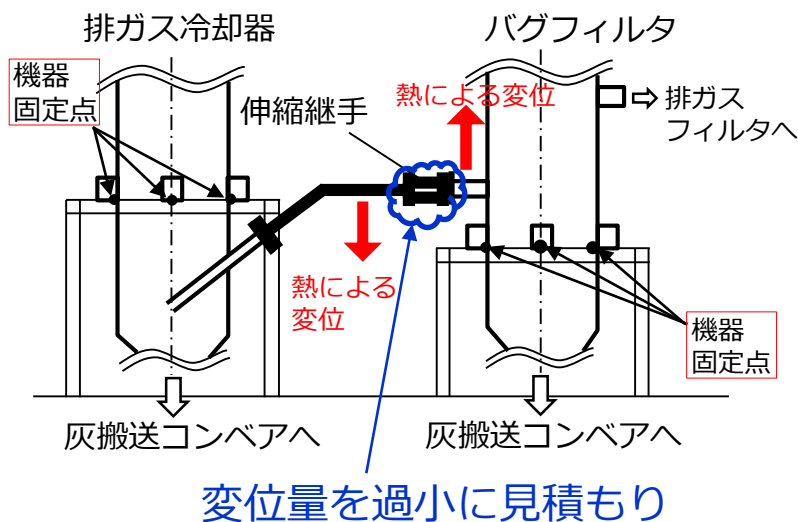
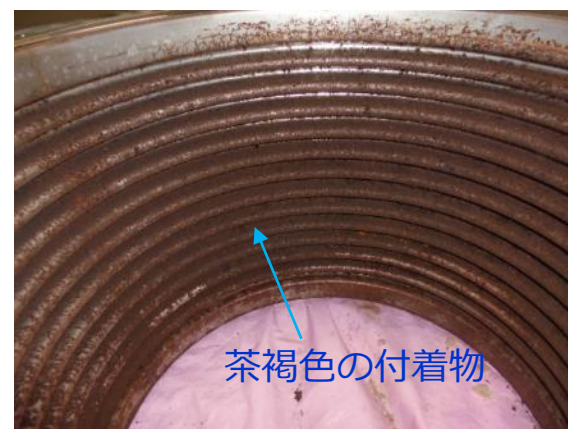
<ベローズ内面>  
(排ガス補助ブロアA吐出部)

- バグフィルタ手前の伸縮継手 (②) は、熱による変位量を評価しているが、変位量を過小に見積もっていることが確認されており、伸縮継手内面に軸方向の過大な応力が作用していた。
- 内部確認の結果、伸縮継手、小口径配管 (④、⑤) の一部に煙道から発生した錆等の付着を確認。伸縮継手や小口径配管の腐食を助長させる要因となっていた。

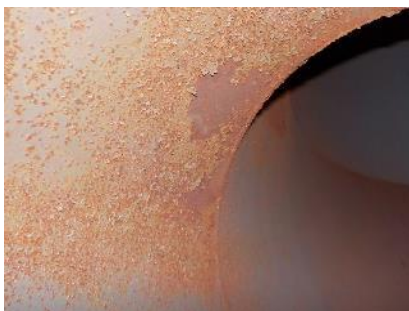
<排ガス補助ブローA入口側煙道>

- 応力腐食割れを発生させた伸縮継手近傍の煙道にて塗装剥離、腐食が確認された。

- ・伸縮継手と同様の対策により高湿度雰囲気を防止する。
- ・剥離した塗装部の再塗装及び付着した錆の清掃・手入を実施する。

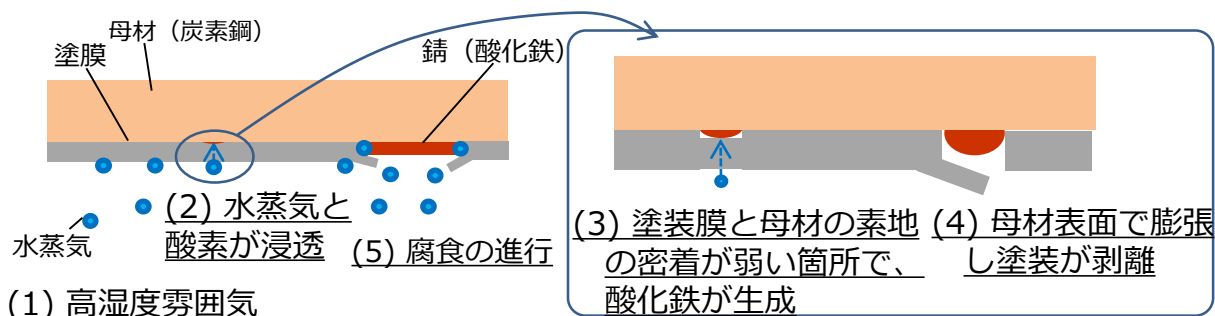
<高湿度雰囲気による塗装剥離>

1. 排ガスが滞留し、凝縮水が発生したと推定される箇所であることから、高湿度雰囲気となり、塗膜内に水蒸気及び酸素が浸透し、素地の炭素鋼を腐食させた。腐食により発生した錆（酸化鉄）により、塗装が浮き上がり、塗装剥離に至った。
2. 重ね塗りで塗装膜厚が厚くなった箇所があった。塗装が厚くなると、素地への付着力が弱くなるため、クラックが発生し、剥離に至った。

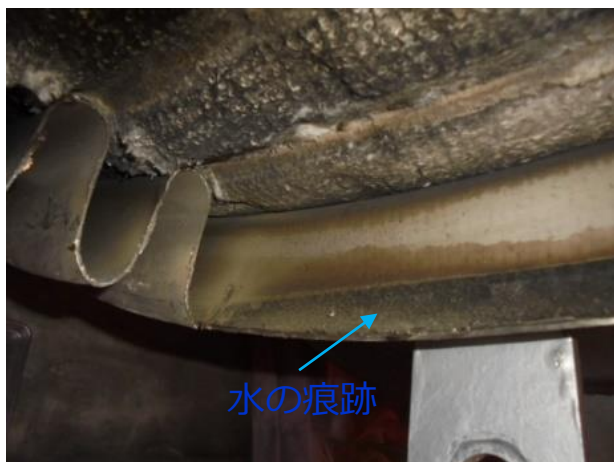
＜ベローズ切断後＞

- ・ 内部確認の結果、凝縮水は確認されなかったものの溜まり水の痕跡を確認。
- ・ ベローズ内面の付着物を分析した結果、腐食成分である塩素（Cl）が多く含まれることを確認。
- ・ ベローズ内面には、ピンホール部以外にも孔食を複数確認。

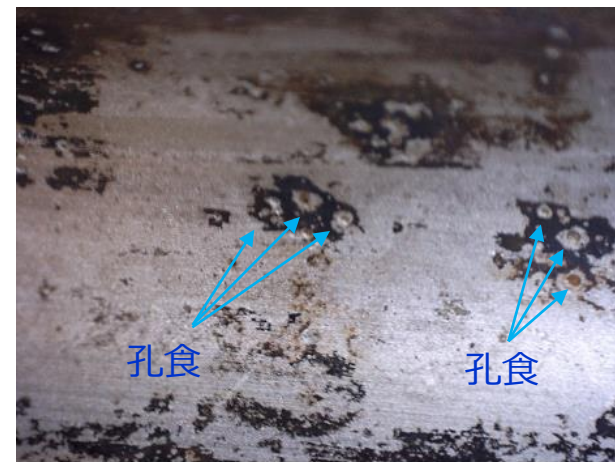
＜ベローズ内面（拡大）＞  
（ピンホール発生箇所隣の底部）

※ピンホール部周辺の付着物は少ない状態であったが、これはベローズ切り出し作業時の振動により付着物が剥離したものと推定。

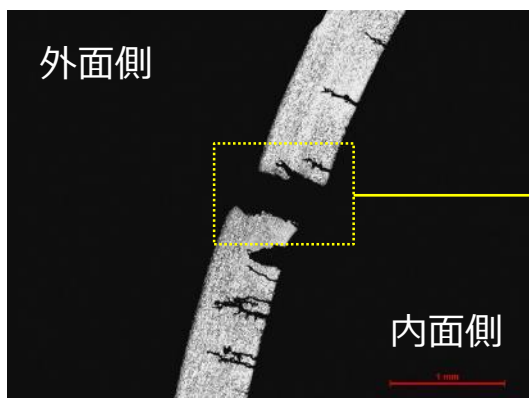
<組織観察（A系）>  
長さ170mmの割れ部

- ・組織観察の結果，応力腐食割れとみられる亀裂を確認。また，亀裂部近傍において孔食が発生していることを確認。
- ・ベローズ内面の付着物を分析した結果，排ガス対策としてバグフィルタに吹き込んでいる消石灰の主成分であるカルシウム（Ca）および腐食成分である塩素（Cl）の存在を確認。
- ・当該伸縮継手の要求仕様を決定するにあたり，熱による変位量の評価を実施しているが，当該評価において，変位量を過小に見積もっていることを確認。

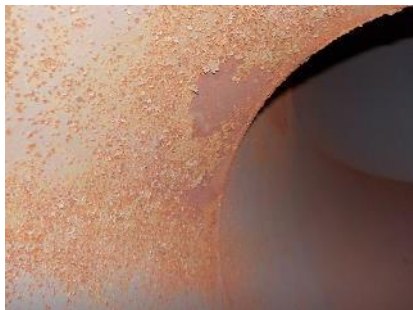
＜排ガス補助ブロアB入口側煙道＞

- 伸縮継手内部に煙道からと推定される塗装の剥離片が確認されたことから、煙道の内部確認を実施。これまでに煙道の一部に塗装の剥離や腐食が発生していることを確認。

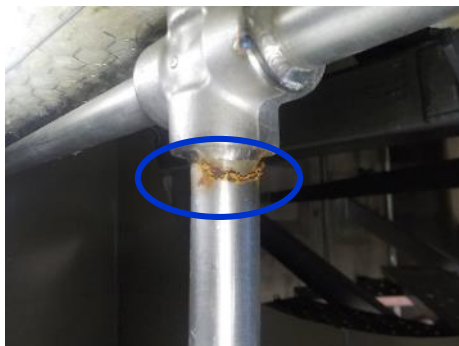
＜排ガスブロアA逆止弁ドレン配管＞

- ステンレス製伸縮継手に応力腐食割れが確認されたことから、応力腐食割れの発生が懸念されるステンレス製の小口径配管・ノズルについて、状態確認を実施。一部の箇所において、亀裂やPT検査での指示模様があり、腐食が発生していることを確認。
