号機	1号機	
件名	非常用取水路（屋外）におけるけが人の発生について	
不適合の概要	<p>平成 21 年 10 月 20 日午前 5 時 10 分頃、1 号機非常用取水路の地盤改良工事に従事していた協力企業作業員が、ボーリングの準備作業として、ボーリングマシンの先端部を回転させてジョイント部へ仮止めする作業を行った際、回転防止のための送水管を取り付けていなかったため、ジョイント部がボーリングマシンの先端部と連動して回転してしまい、ボーリングマシン本体とジョイント部の間に左手親指先端をはさみ負傷しました。</p> <p>左手親指先端部より出血していたことから、業務車で作業員を病院に搬送しました。</p> <div style="display: flex; justify-content: space-around;"> <div style="border: 1px dashed black; padding: 5px;">

# 1号機非常用取水路（屋外）におけるけが人の発生について

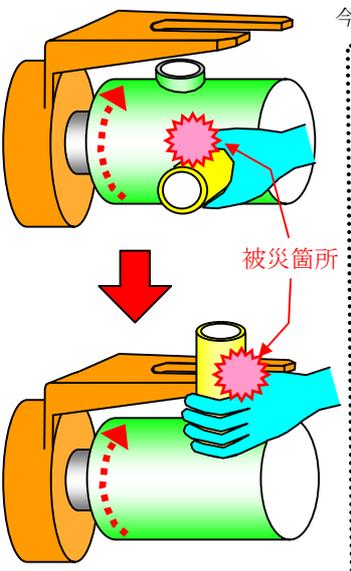
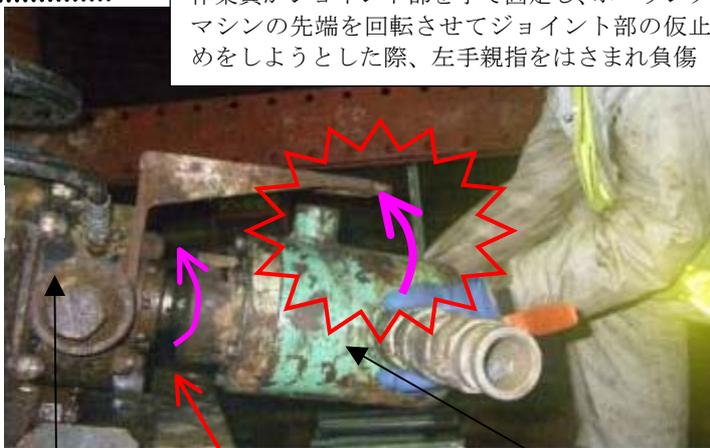
</div> </div> <div style="border: 1px dashed black; padding: 5px; margin-top: 10px;"> <p style="text-align: center;">今回の状態</p>

<div style="border: 1px solid black; padding: 5px; margin-top: 5px;"> <p>作業員がジョイント部を手で固定し、ボーリングマシンの先端を回転させてジョイント部の仮止めをしようとした際、左手親指をはさまれ負傷</p> </div>

<p style="text-align: center;">ボーリングマシンの先端部が油圧で回転</p> </div>	
安全上の重要度／損傷の程度	<p>&lt;安全上の重要度&gt;</p> <p>安全上重要な機器等 / <span style="border: 1px solid black; border-radius: 50%; padding: 2px;">その他設備</span></p>	<p>&lt;損傷の程度&gt;</p> <p><input type="checkbox"/> 法令報告要</p> <p><input checked="" type="checkbox"/> 法令報告不要</p> <p><input type="checkbox"/> 調査・検討中</p>

対応状況	<p>病院での診察の結果、左手親指挫創（指先 1 cm 程度の傷）と診断され、4 針の縫合治療を受けました。</p> <p>今後、原因の分析と対策を検討します。</p>
