柏崎刈羽原子力発電所3号機  
原子炉建屋（非管理区域）における潤滑油漏れについて  
非常用ディーゼル発電機（A）概略図

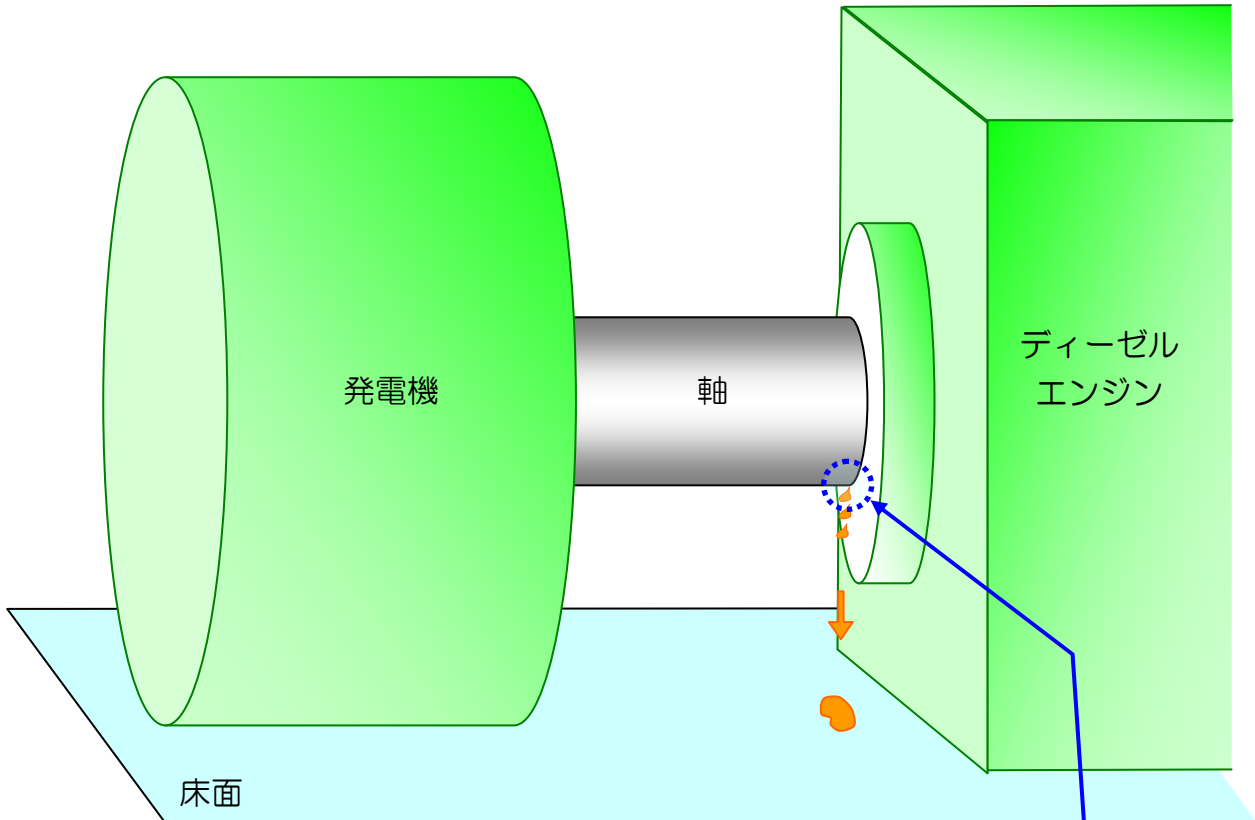
場所	3号機	
件名	原子炉建屋(非管理区域)における潤滑油漏れについて	
不適合の概要	<p>(事象の発生状況) 定期検査中の3号機において、平成22年5月27日午後2時26分頃、非常用ディーゼル発電機* (A) の定例試験中に、原子炉建屋地下1階(非管理区域)のディーゼルエンジンと発電機の連結部から、潤滑油が床面に滴下していることを、当社社員が発見しました。床面に漏れた潤滑油は約80ミリリットルでした。</p> <p>(安全性、外部への影響) 非常用ディーゼル発電機の運転状態に異常はありませんでした。また、漏れた油には放射性物質は含まれておらず、本事象による外部へ放射能の影響はありません。</p> <p>* : 非常用ディーゼル発電機 所内電源喪失時に所内へ電源を供給するためのディーゼルエンジン駆動の非常用発電機。 ディーゼル発電機は3台設置されている。</p>	
安全上の重要度／損傷の程度	<p>&lt;安全上の重要度&gt; 安全上重要な機器等 / その他設備</p>	<p>&lt;損傷の程度&gt; <input type="checkbox"/> 法令報告要 <input checked="" type="checkbox"/> 法令報告不要 <input type="checkbox"/> 調査・検討中</p>
対応状況	<p>非常用ディーゼル発電機を停止したことにより、潤滑油の滴下は停止しました。 漏れた油については、拭き取りによる清掃を実施しました。 本日、現場を調査した結果、オイルシール部のつなぎ目に僅かな開きが確認されたことから、当該部から潤滑油の漏えいが発生したものと推定しました。今後、オイルシールの交換を実施します。</p>
